# 杭州市推进新型建筑工业化协调小组办公室

杭建工业办〔2024〕4号

## 关于印发《杭州市装配式建筑质量问题防控技术指引（修订版）》的通知

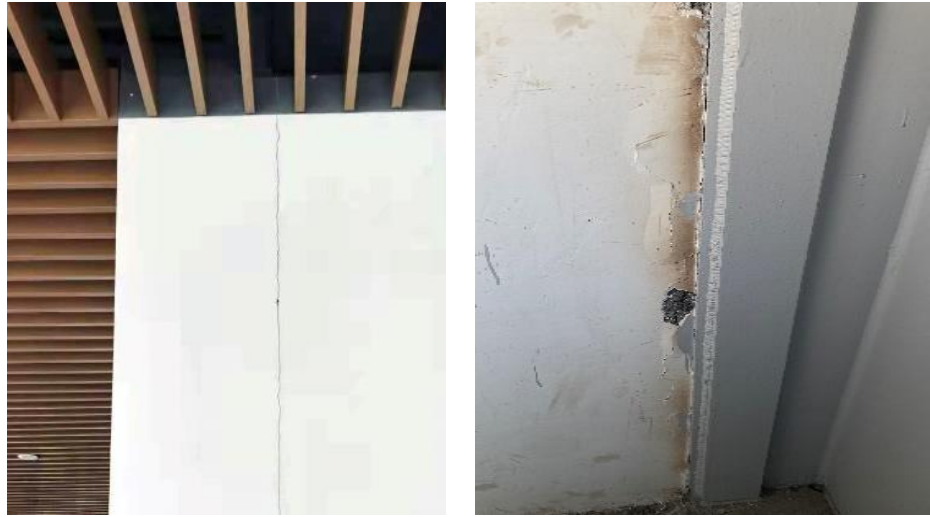
案例编号	1-1	案例类别	填充墙裂缝
通病描述	<b>装配式钢结构建筑：</b> 填充墙与钢柱交界处产生裂缝。		
通病照片

原因分析	<p>(1) 由于温度变化、材质收缩率不同等原因造成。</p> <p>(2) 不同材料交界处未设计合理加强构造。</p>		
通病预防 措施建议	<p>在填充墙与钢结构构件连接处采用拉结筋；接缝处抹灰层内铺设镀锌钢丝网片及玻纤网格布。</p>		
案例编号	1-2	案例类别	预制构件尺寸不符①
通病描述	<b>装配式混凝土建筑：</b> 预制楼梯梯板宽度不足。		
通病照片

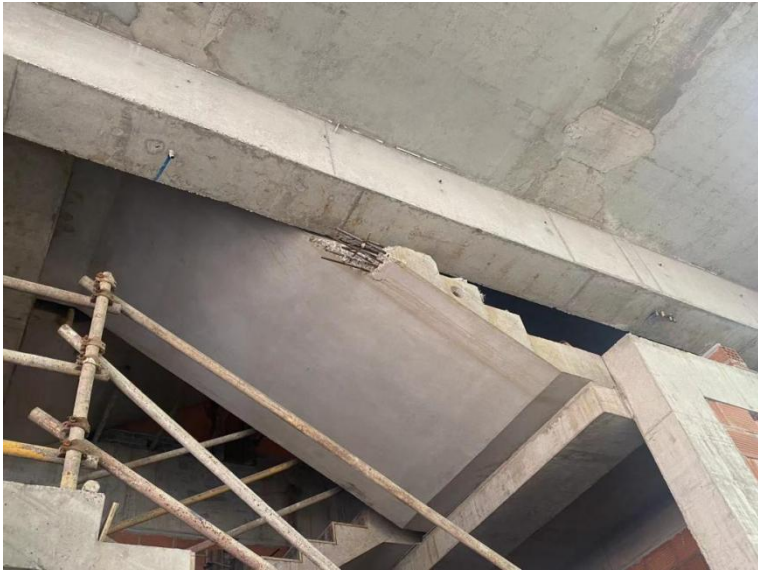
原因分析	<p>(1) 建筑、结构设计时，结构梁凸出到楼梯间范围，导致楼层结构梁标高范围，局部梯段变窄。</p> <p>(2) 预制构件深化设计时未及时发现并反馈碰撞问题。</p>

<p><b>通病预防 措施建议</b></p>	<p>(1) 建筑、结构设计时，应尽量减少结构梁凸入楼梯间情况，使楼梯梯段的边界尺寸与楼梯间实际净尺寸吻合，避免出现同一梯段的宽度随标高变化。</p> <p>(2) 构件预制生产前，施工单位和构件加工生产单位应根据建筑和结构施工图、预制构件深化设计图进行核查，核查无误后方可生产加工。</p> <p>(3) 采用 BIM 技术建立结构和预制构件准确模型，加工制作前进行预装配，排查各类错漏碰缺。</p>		
<p><b>案例编号</b></p>	<p>1-4</p>	<p><b>案例类别</b></p>	<p>叠合楼板桁架筋超高</p>
<p><b>通病描述</b></p>	<p><b>装配式混凝土建筑：</b>叠合楼板桁架筋超高导致板面钢筋保护层厚度不够或混凝土楼板总厚度超厚。</p>		
<p><b>通病照片</b></p>

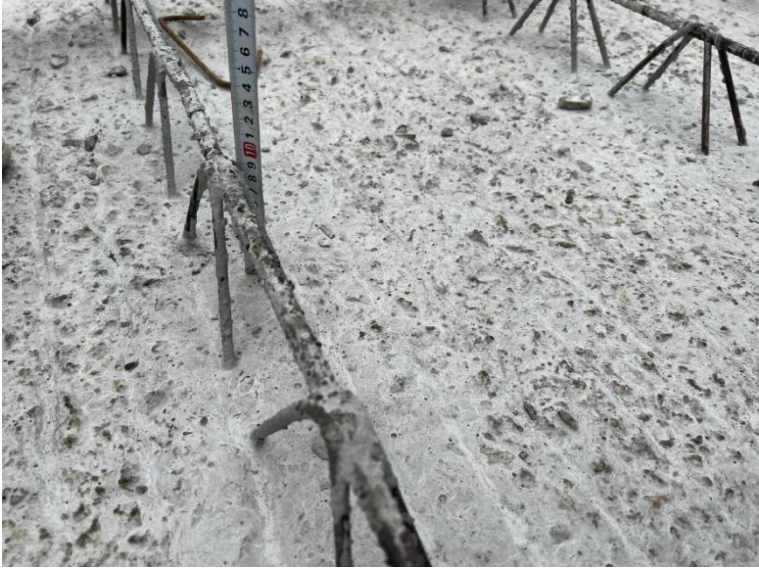
<p><b>原因分析</b></p>	<p>(1) 设计单位未充分考虑预制板加工工艺和板面钢筋现场施工便利性等因素，设计选取了过高的桁架筋。</p> <p>(2) 预制构件加工单位未严格按照设计图纸要求确定桁架筋在叠合楼板厚度方向上的定位。</p> <p>(3) 预制构件加工误差过大，超过相关规范要求。</p>

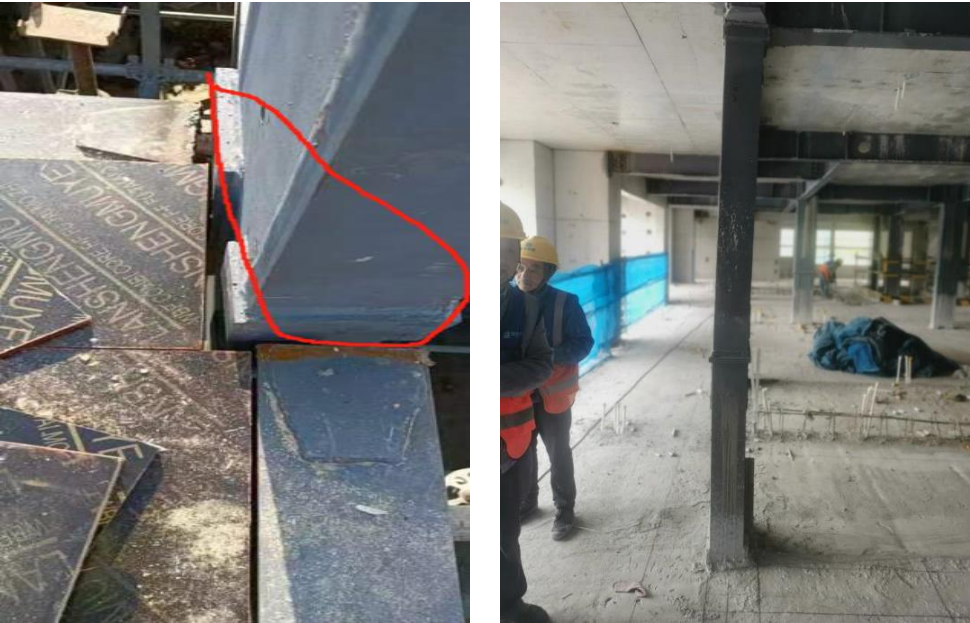
<p><b>原因分析</b></p>	<p>(1) 钢柱板厚较薄、钢柱长宽比大。</p> <p>(2) 钢柱内部需要灌浆，因钢柱宽度过小，内部不易有加劲板。钢柱钢梁节点加劲板焊接应力较大。</p>

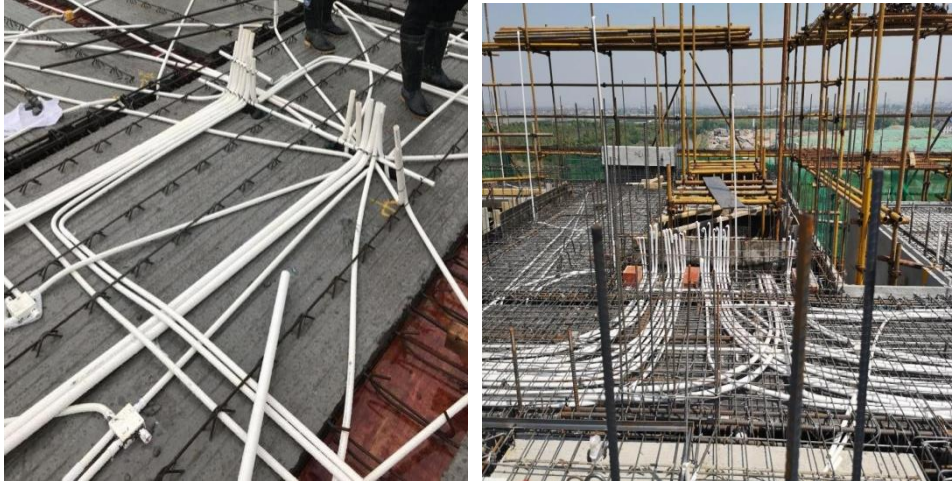
原因分析	<p>(1) 住宅项目一般为精装交付，现浇层内敷设的强电、弱电、智能化等各类管线众多，多数管线未采用水平管线分离技术。</p> <p>(2) 未进行综合管线布置，各类管线敷设随意，导致管线交叉重叠严重。</p> <p>(3) 管线密集区域楼板面筋敷设后未控制板厚及标高，导致楼板钢筋混凝土保护层不足或者楼板超厚。</p>		
通病预防措施建议	<p>(1) 设计单位根据装配式计算要求，结合项目特点，落实水平向布置管线与楼板和湿作业楼面垫层分离。减少楼板内管线敷设，尽量布置于吊顶、楼面架空层等区域，便于后期检修。</p> <p>(2) 设计单位利用 BIM 技术进行管线综合，实现各类管线系统化集成设计，合理布置管线走向，减少管线交叉重叠。</p> <p>(3) 设计单位局部管线密集区域如入户强弱电箱、公区管井所在楼板，增加现浇层厚度以利于管线敷设。</p> <p>(4) 预制构件生产单位严格控制预制板厚度及桁架筋高度，桁架筋与楼板底筋绑扎固定到位，避免浇筑振捣过程中桁架筋上浮，减少生产误差。</p>

<p>(5) 预制构件生产单位应将各类预埋线盒、预留孔洞安装到位，避免遗漏。</p> <p>(6) 施工单位编制装配式专项施工方案，对相关人员进行技术培训与交底。</p> <p>(7) 施工单位在管线综合基础上合理布置管线，减少现场管线交叉重叠，适当设置过线盒。</p> <p>(8) 施工单位对管线密集区域进行优化调整，控制钢筋保护层厚度及楼板厚度。</p>		
案例编号	1-18	案例类别	预制与现浇尺寸衔接问题
通病描述	<p><b>装配式混凝土建筑：</b>预制楼梯梯段面层（混凝土清水面）与现浇休息平台面层（建筑贴砖）搭接处理不当，影响建筑观感。</p>		
通病照片

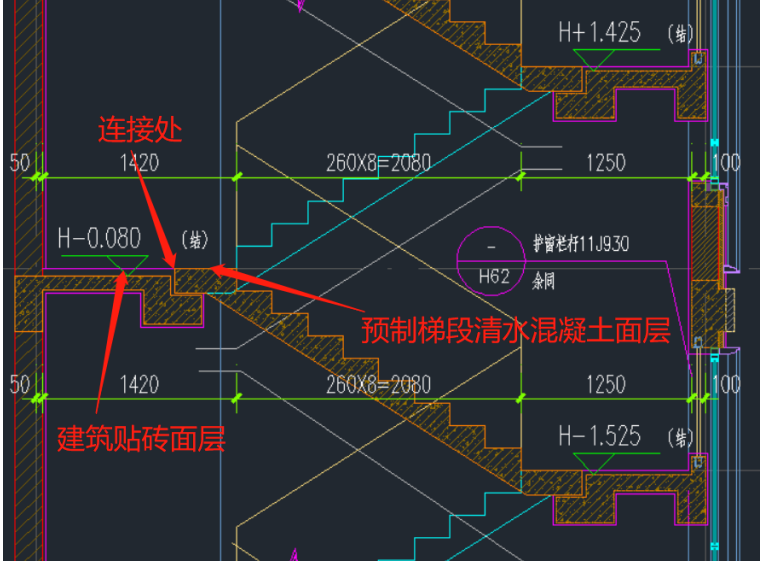
原因分析	<p>预制梯段连接处面层问题。建筑设计时，忽略预制梯段连接处的面层差异问题，现场施工阶段才发现问题。</p>		
通病预防措施建议	<p>(1) 建筑、结构，在前期设计阶段应沟通好连接处做法，确定好预制构件与现浇结构之间的面层衔接处理方法。</p> <p>(2) PC 深化设计应对预制构件按照实际尺寸进行装配验证，有条件时可借助 BIM 技术。</p>

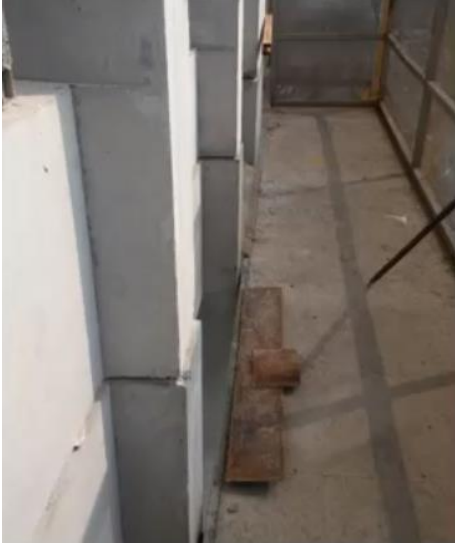
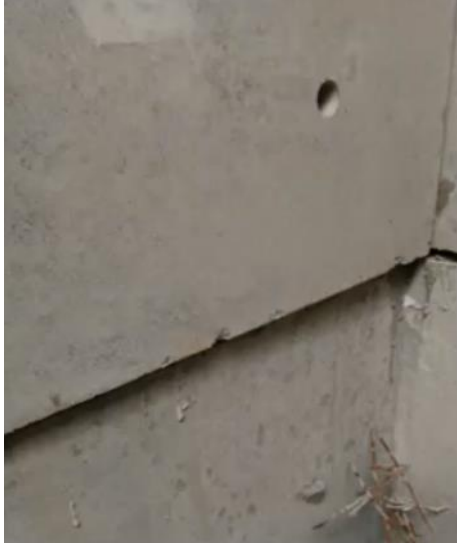
</div> <p style="text-align: center;">错台</p>		
原因分析	<ul style="list-style-type: none"> <li>(1) 楼层测量放线出现偏差。</li> <li>(2) 构件安装定位精确度不够。</li> <li>(3) 混凝土浇筑前未校核构建垂直度。</li> </ul>		
通病预防措施建议	<ul style="list-style-type: none"> <li>(1) 施工时楼层主控线应从基准线引线，严格控制主控线、细部线精度。</li> <li>(2) 构件安装严格按照楼层细部控制线定位，安装完后复核构件位置、标高、垂直度。</li> <li>(3) 混凝土浇筑过程中安排专人逐一检查构件垂直度有无偏差。</li> </ul>

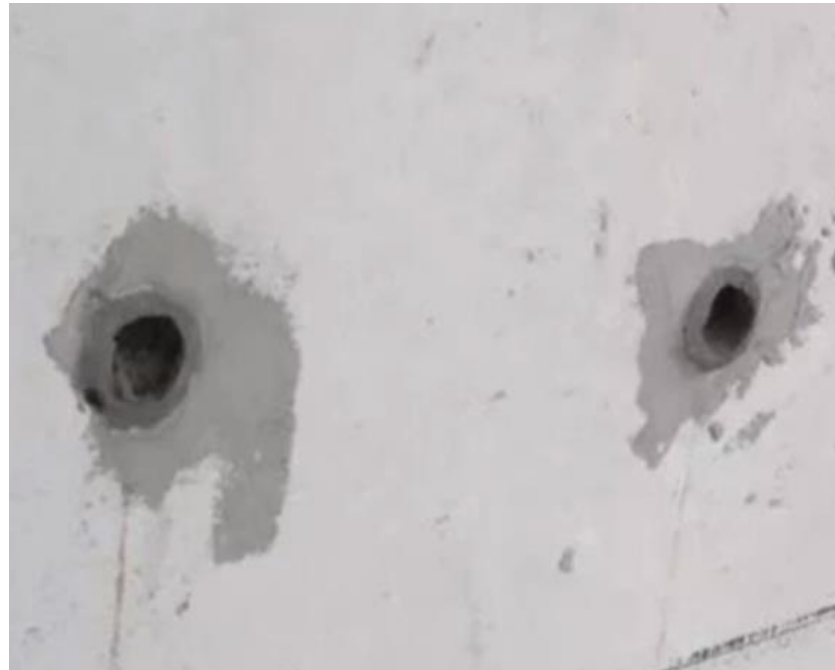
出浆孔内浆料不满

<p>原因分析</p>	<p>构件利用灌浆套筒进行连接的施工工艺不可逆，且缺少灌浆实体检验的有效方式，灌浆施工质量的优劣多取决于人为因素，应将问题解决在发生前。</p> <p>(1) 灌浆料质量或拌制操作不合格：灌浆料受潮、过期、变质、采购灌浆料不匹配或拌制时未按说明书或规范操作。</p> <p>(2) 灌浆受阻：灌浆套筒堵塞，连接钢筋向灌浆孔方向稍有偏位，堵住灌浆孔或出浆孔。或是座浆料施工不规范，堵塞灌浆料套筒下部。</p> <p>(3) 漏浆：弹性嵌缝材料有断点，导致压力注浆时，浆料从断点处渗出。座浆料封缝后未达到强度便开始灌浆作业，导致仓体破坏；木枋或钢板封缝时，可能因紧固程度不够。</p> <p>(4) 出浆孔内浆料不满：仓体内浆料下沉，过早安装橡皮塞。</p>
<p>通病预防措施建议</p>	<p>(1) 优化材料入场验收制度和材料合理堆放方案。采购灌浆料时应根据套筒类型、钢筋直径、使用部位、当地季节和气温及工期进度等要求选购；灌浆料运输途中应避免阳光长时间照射；进场后应存储在通风干燥阴凉处；开封后应在当天用尽，拌制根据说明书称重配置，不可随意处理。受潮、变质、过期等问题的灌浆料必须报废，不得使用。</p> <p>(2) 进行施工工艺技术交底，构件安装前利用定位器校正连接钢筋位置，修正垂直度；座浆料封堵灌浆仓时，必须有压条防止座浆料塞入过多，堵塞套筒。嵌缝必须采用无断点的整根材料，并粘贴在指定位置；座浆料封堵完成养护一天后方可再进行灌浆作业；</p> <p>(3) 灌浆前复查封缝的紧固程度；灌浆泵压力不宜过大，以免破坏封仓部位（不宜超过 0.8MPa）；要求灌浆料制备时将气泡完全排完，完成灌浆后灌浆泵稳压 1 分钟，避免套筒内灌浆料下降。使用套筒灌浆饱满度监测器，可观察出浆饱满度，也可避免材料浪费。</p>

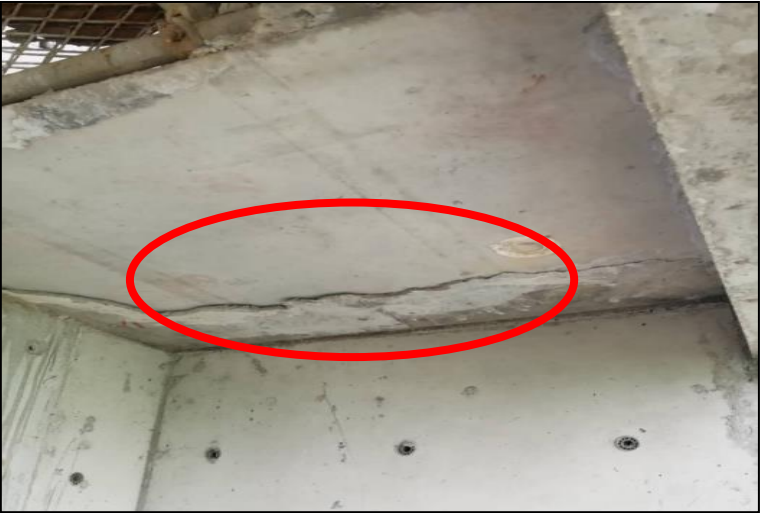
<p><b>原因分析</b></p>	<p>(1) 叠合板水平度不足，边缘翘起；</p> <p>(2) 模板与预制构件连接处接缝不密实；</p> <p>(3) 吊装未按施工工序，模板边缘未贴密封胶条。</p>

<p><b>通病预防 措施建议</b></p>	<p>1.进场验收，由专门的验收组完成叠合板的验收工作：</p> <p>（1）水平度：长度允许偏差<math>\pm 5\text{mm}</math>（尺量检查），宽度、厚度允许偏差<math>\pm 5\text{mm}</math>（钢尺量一端及中部，取其中偏差绝对值较大处）。</p> <p>（2）翘曲：允许偏差<math>1/750</math>(调平尺在两端量测)。</p> <p>2.模板制作拼缝要严密，安装周期不要过长，严格控制模板含水量，混凝土浇筑前浇水润湿；</p> <p>3.施工过程，由专业的吊装作业小队完成。</p> <p>（1）司索在叠合板吊起之前报出板号，作业小队提前到位等待，将该吊装位置清理干净，检查梁侧边框模板是否到位，同时在边框模板上贴密封条；</p> <p>（2）叠合板放置时，须按图纸上的编号以及方向放置，临边不能超过边框模板<math>5\text{mm}</math>；</p> <p>（3）叠合板放置到位后应撕去板上标签。</p>		
<p><b>案例编号</b></p>	<p>2-11</p>	<p><b>案例类别</b></p>	<p>蒸压加气混凝土条板抹灰裂缝、平整度、垂直度问题</p>
<p><b>通病描述</b></p>	<p><b>装配式混凝土建筑：</b></p> <p>（1）条板墙与主体结构的柱、墙、梁连接处裂缝，板材之间裂缝；</p> <p>（2）条板墙平整度、垂直度不符合要求。</p>		
<p><b>通病照片</b></p>	 		
<p><b>原因分析</b></p>	<p>1.条板墙与主体结构的柱、墙、梁连接处裂缝，板材之间裂缝原因分析：</p> <p>（1）未采用专用粘接砂浆或粘接砂浆质量不合格；</p> <p>（2）连接处粘接砂浆不饱满，引起砂浆收缩裂缝；</p>

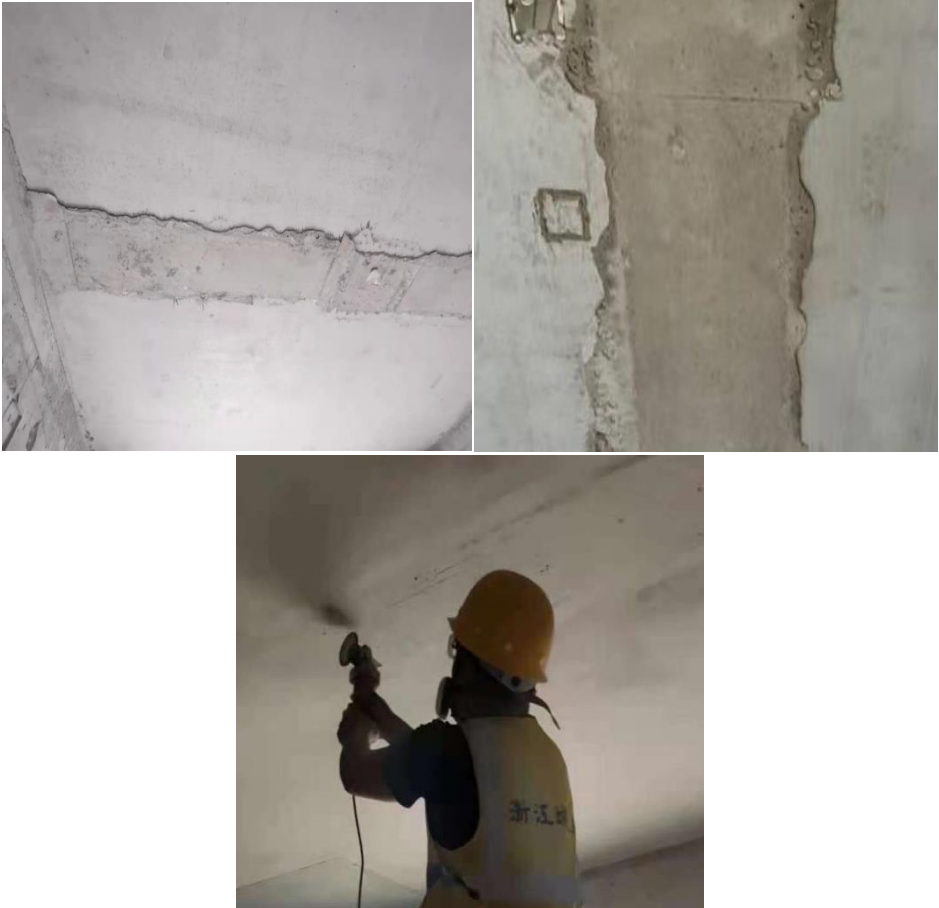
案例编号	2-12	案例类别	叠合板与现浇板带接缝漏浆、平整度问题
通病描述	<p><b>装配式混凝土建筑：</b></p> <p>(1) 叠合板与现浇板带接缝处产生缝隙，造成漏浆；</p> <p>(2) 接缝位置拆模后平整度较差，需后期打磨修补。</p>		
通病照片

原因分析	<p>(1) 部分预制构件本身允许存在平整度、翘曲等偏差，若不采取措施将对叠合板接缝施工产生影响；</p> <p>(2) 现浇板带部位采用铝模支设，叠合板安装不能一次准确就位，安放后用撬棍调整位置致铝模上的双面胶条产生移位与破损；</p> <p>(3) 铝模和叠合板均为刚性材料，双面胶难以弥补铝模和叠合板的同向偏差；</p> <p>(4) 混凝土振捣不到位，下部独立支模不到位等施工上的疏忽导致。</p>		
通病预防措施建议	<p>(1) 加强构件进场验收管理，及时反馈并督促生产单位，除了常见的厚度、预留钢筋、板底裂缝、板的平整度（吊装安放后没有中间下扰、四周上翘等问题），同时关注叠合板四周毛糙面的粗糙程度，以及浮浆、</p>

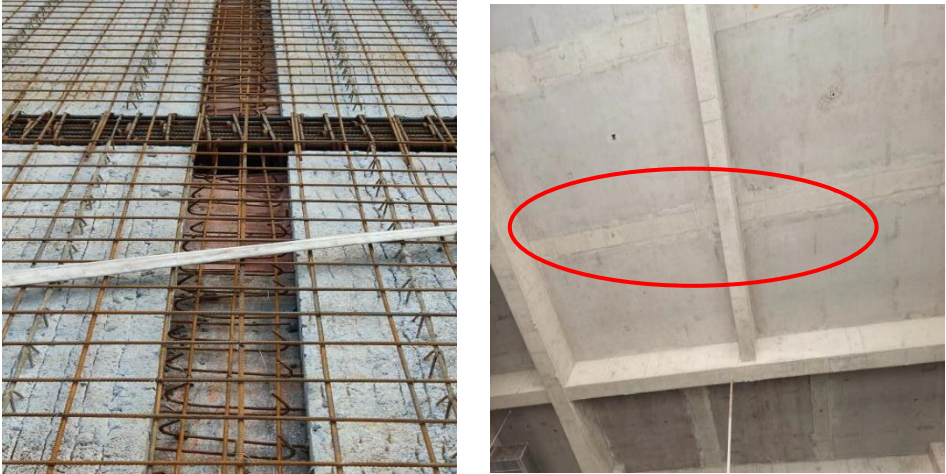
案例编号	2-13	案例类别	叠合楼板板带、梁侧漏浆
通病描述	<p><b>装配式混凝土建筑</b>：叠合楼板中间板带处、梁侧与叠合楼板交界处漏浆。</p>		
通病照片

原因分析	<ul style="list-style-type: none"> <li>(1) 叠合楼板与支模架模板之间拼缝的缝隙；</li> <li>(2) 预制混凝土构件平整度偏差，有翘曲现象；</li> <li>(3) 构件缺棱掉角，接缝处与模板不贴合；</li> <li>(4) 支模架标高控制不到位，局部高低不平。</li> </ul>		
通病预防措施建议	<ul style="list-style-type: none"> <li>(1) 施工前，做好技术交底，明确施工顺序；</li> <li>(2) 预制构件到达现场后应做好相应的验收工作，叠合楼板的平整度、外观尺寸应符合设计和规范要求；</li> <li>(3) 严格控制模板面平整度和标高尺寸，支模架搭设完成后进行验收后方可进行下道工序；</li> <li>(4) 叠合楼板吊装前，模板表面必须清理干净，应光滑、平整，并粘贴海绵条；</li> <li>(5) 预制板安装时要保证安装位置准确，且避免对先行安装的海绵条造成破坏，预制板安装完成后对海绵条进行检查，发现问题及时处理。确认海绵条粘贴质量后再进行现浇板缝钢筋绑扎及混凝土浇筑，以确保顶板模板板面与预制板板底之间结合紧密，防止漏浆现象出现。</li> </ul>

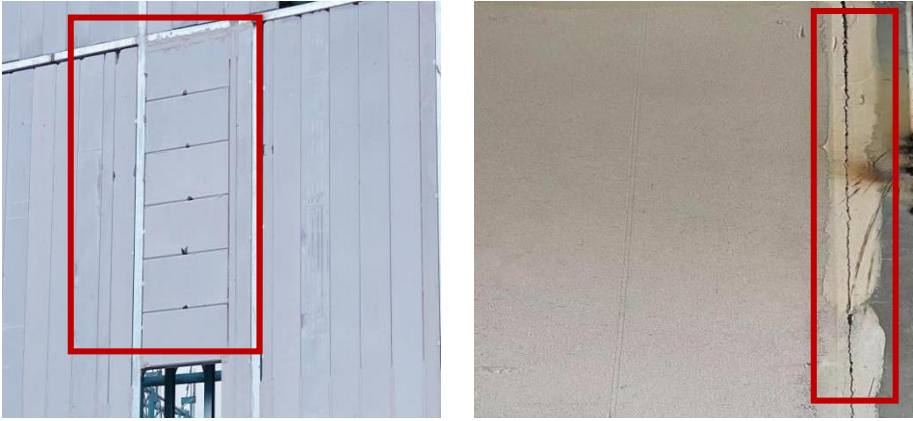
案例编号	2-16	案例类别	蒸压加气混凝土板安装问题
通病描述	<p style="color: red;">装配式混凝土建筑：</p> <p>(1) 蒸压加气混凝土板安装完成破损，观感质量差；</p> <p>(2) 蒸压加气混凝土板板缝开裂。</p>		
通病照片

原因分析	<p>(1) ALC 板材在搬运、堆放和安装过程中容易损坏；</p> <p>(2) 蒸压加气混凝土板板缝开裂:施工过程中墙面、板边基层灰尘、油污较多；砂浆强度不够；砂浆中有缝隙等现象；</p> <p>(3) 施工工艺的不合理导致砂浆的粘结强度不高也是导致墙板产生裂缝的主要原因；</p> <p>(4) 墙板安装 2-3 天后，就开始进行墙面二次作业。通过分析，砂浆在 2-3 天内强度明显不足，这个时候在墙面上进行二次作业容易造成砂浆产生裂缝。</p>		
通病预防措施建议	<p>(1) 对原材加强管控验收，对大面凹陷、大气泡、掉角、侧面损伤或缺棱，采用精度为 1mm 的卷尺或直尺测量，记录数量和尺寸大小，不合格安排退场；</p> <p>(2) 堆放时应设置垫块，板材应按品种、规格及强度等级分别堆放，堆放高度不宜超过 3m。垫块设置点距板宽不超过 600mm，应分层设置垫块，每层高度不超过 1m，并及时采取保护措施，防止损伤、变形及油污；</p> <p>(3) 新机械应用，建议采用条板墙夹板机等机械，相对于传统的人工或汽车吊施工，大大减少破损发生；</p> <p>(4) ALC 轻质隔墙板与板之间榫卯自然咬合，无挤胶粘形成变形缝；</p>

<p>安装后稳定期一周以上贴网格布胶粘封闭板面装饰作业必须在板缝处粘结耐碱玻纤网格布抗裂，网格布宽度不得小于 300mm，沿板缝居中设置。面层装饰材料宜采用弹性材料进行装饰施工；</p> <p>(5) 面层施工后应及时养护，一周内禁止一切碰撞；</p> <p>(6) 后期粉刷层，建议采用石膏砂浆粉刷，收缩性小，减少墙体开裂的风险。</p>		
<b>案例编号</b>	2-17	<b>案例类别</b>	叠合板边缘施工漏浆问题
<b>通病描述</b>	<p><b>装配式混凝土建筑：</b></p> <p>(1) 叠合板板带处漏浆；</p> <p>(2) 叠合板与现浇梁模板间漏浆；</p> <p>(3) 叠合板与叠合梁之间处漏浆。</p>		
<b>通病照片</b>

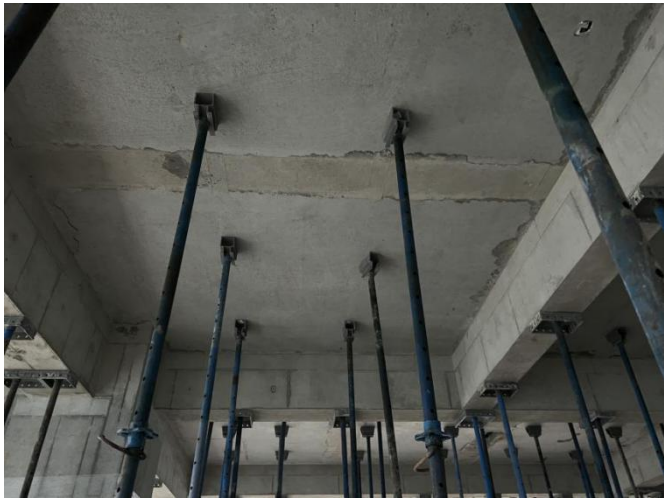
<b>原因分析</b>	<p>(1) 板带模板与 PC 叠合板之间缝隙比较大；</p> <p>(2) 叠合板曲翘比较严重；</p> <p>(3) 预制厂叠合梁高度施工误差太大。</p>		
<b>通病预防措施建议</b>	<p>(1) 板带模板上贴双面胶；</p> <p>(2) 板带模板下增加木楔减少缝隙；</p> <p>(3) 加强 pc 构件养护工作，严格控制脱模时间；</p> <p>(4) 加强 pc 叠合梁的坍落度，防止混凝土收缩太大。</p>
