江苏省建筑施工事故隐患辨识图集

(隧道工程)

前言 Introduction

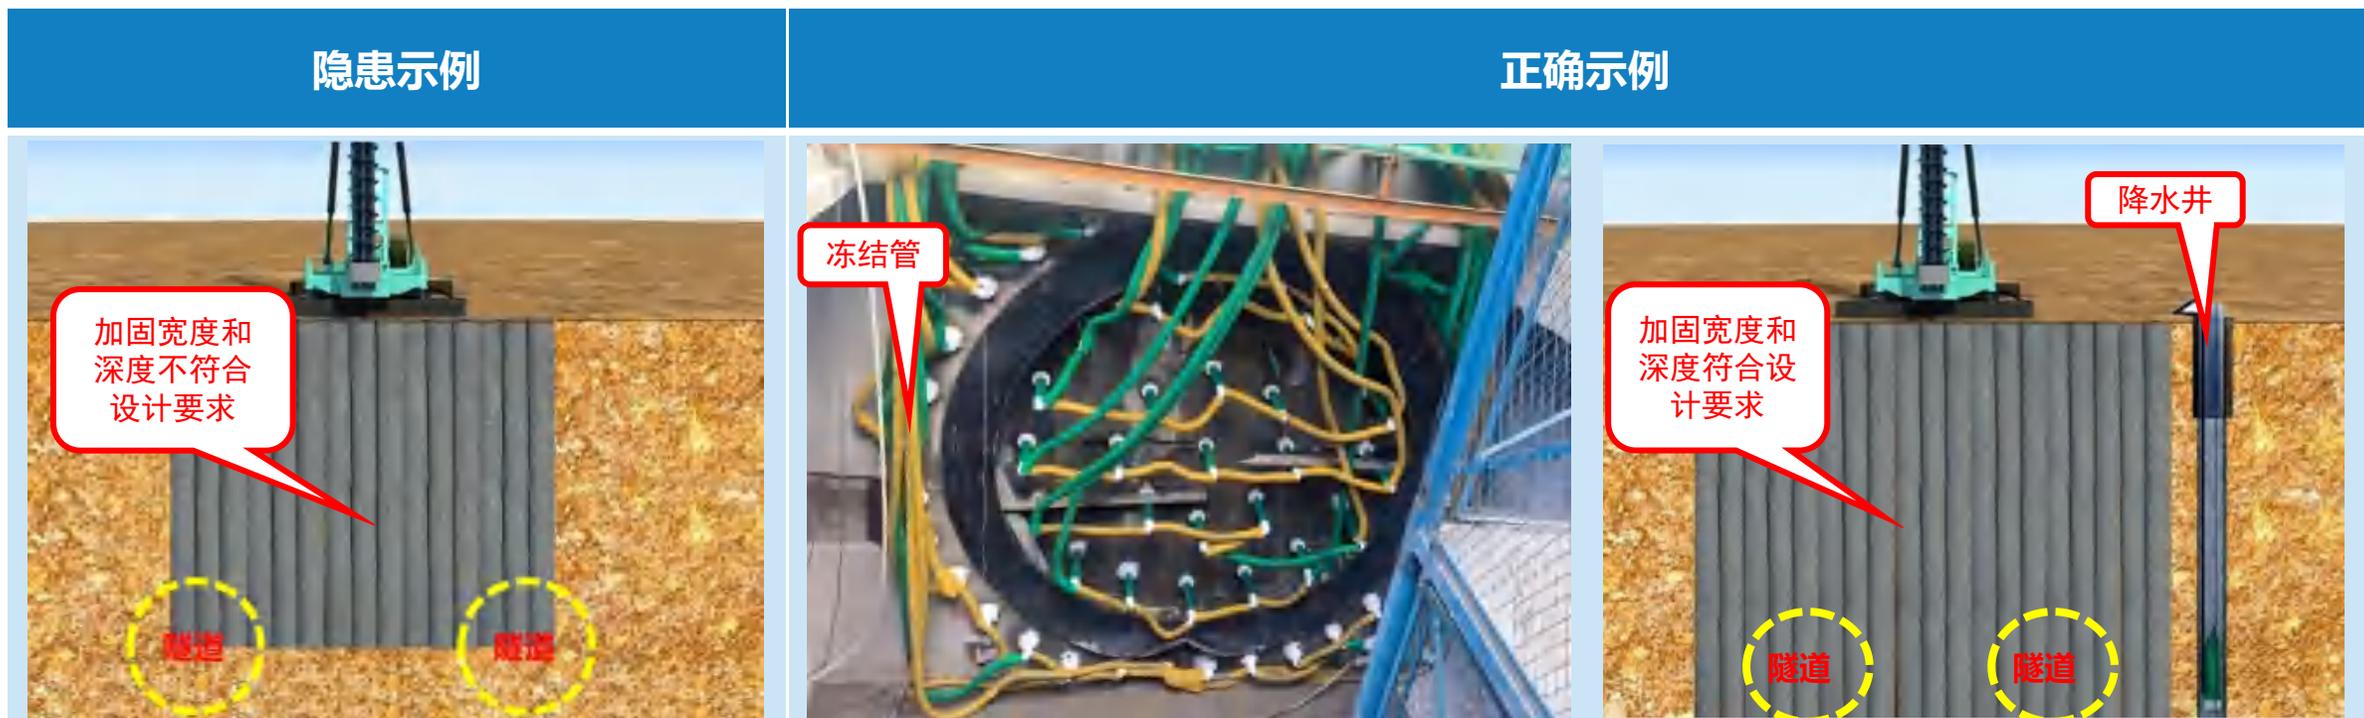
1.1.1 盾构机始发/接收端头未按设计进行加固

重大事故隐患的判定标准：《房屋市政工程生产安全重大事故隐患判定标准(2024 版)》第十三条第（四）款：盾构机始发、接收端头未按设计进行加固，或加固效果未达到要求且未采取措施即开始施工。

隐患描述：盾构机始发/接收端头加固宽度和深度不符合设计要求（左图），或未按设计要求采取冷冻加固措施、降水井辅助措施，盾构始发/接收存在土体塌陷、地面沉降、涌水涌砂等风险。

整改措施：盾构机始发/接收端头严格按照设计要求进行加固，确保注浆加固或冷冻加固措施、降水井辅助措施实施到位（中图、右图）。

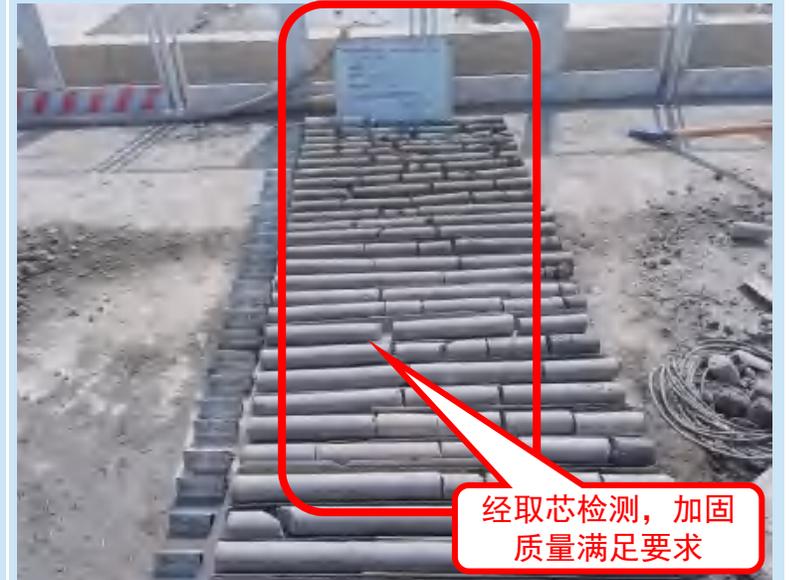
1.1.2 端头加固效果未达到要求且未采取措施即开始始发

隐患描述：盾构机始发端头加固经取芯检测，加固质量不满足要求（左图）或始发洞门水平探孔出现线漏（中图），且未采取措施即始发，存在涌水涌砂、土体塌陷、地面沉降等风险。

整改措施：盾构机暂停始发，采用地面垂直注浆或洞门范围水平注浆等方式对始发端头补强加固，加固效果经验证达到要求后方可始发（右图）。

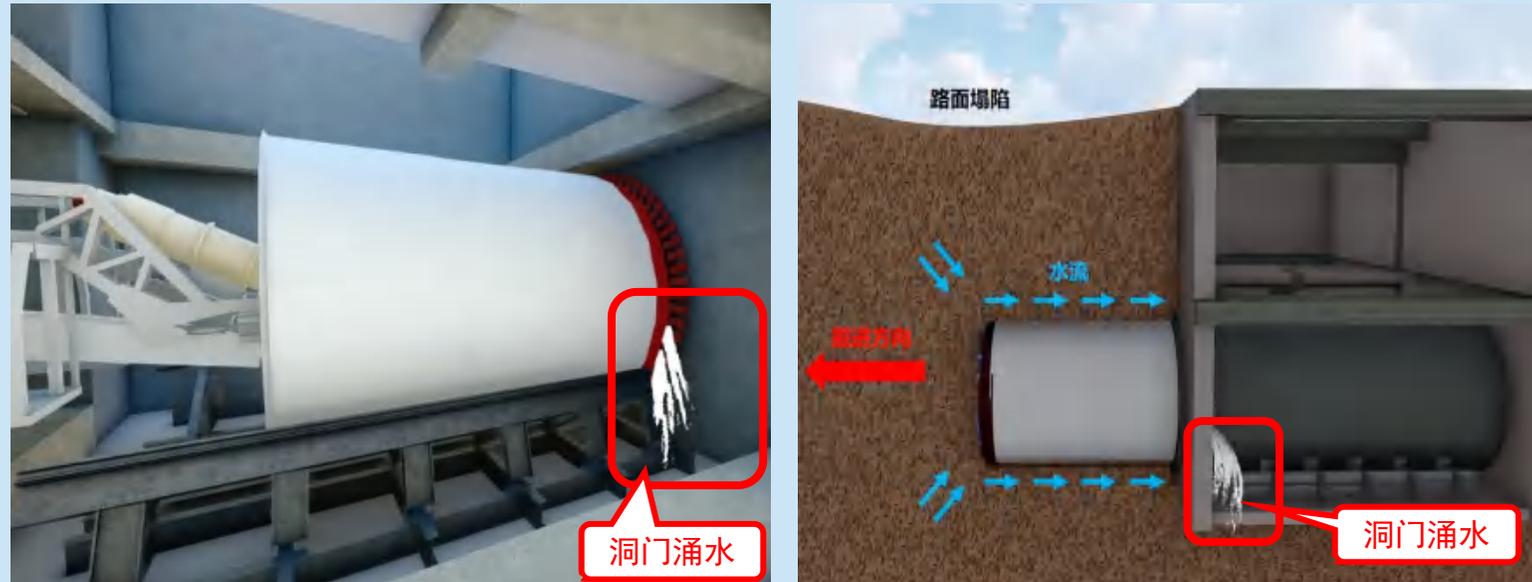
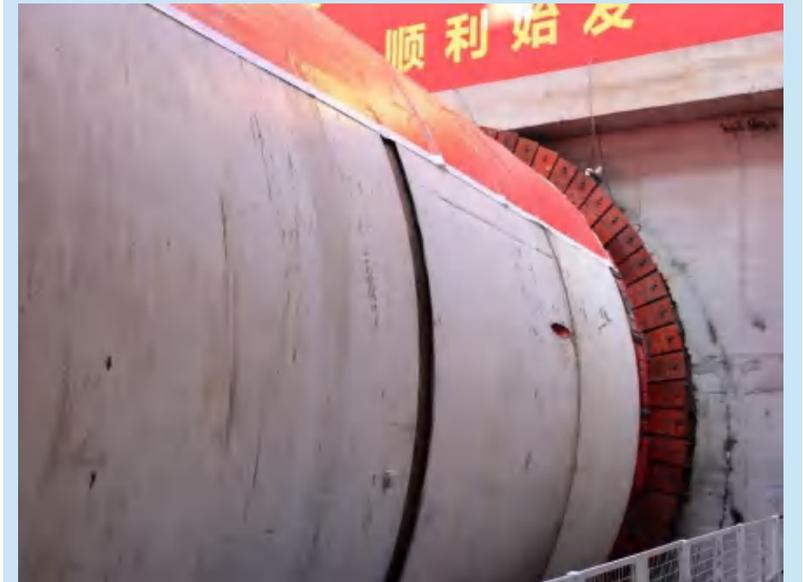
1.1.3 始发/接收时出现涌水，未及时采取措施

隐患描述：盾构始发施工出现涌水后未及时采取措施（左图），导致路面出现塌陷（中图）。

整改措施：立即停工并疏散人员，划定危险区域。制定处理方案，必要时组织专家论证。按方案对涌水点进行封堵，水压较高时采取排水与堵水相结合的措施，做好动态监测和预警。涌水控制后，经评估解除险情且满足安全始发条件后，方可按照程序进行后续施工（右图）。

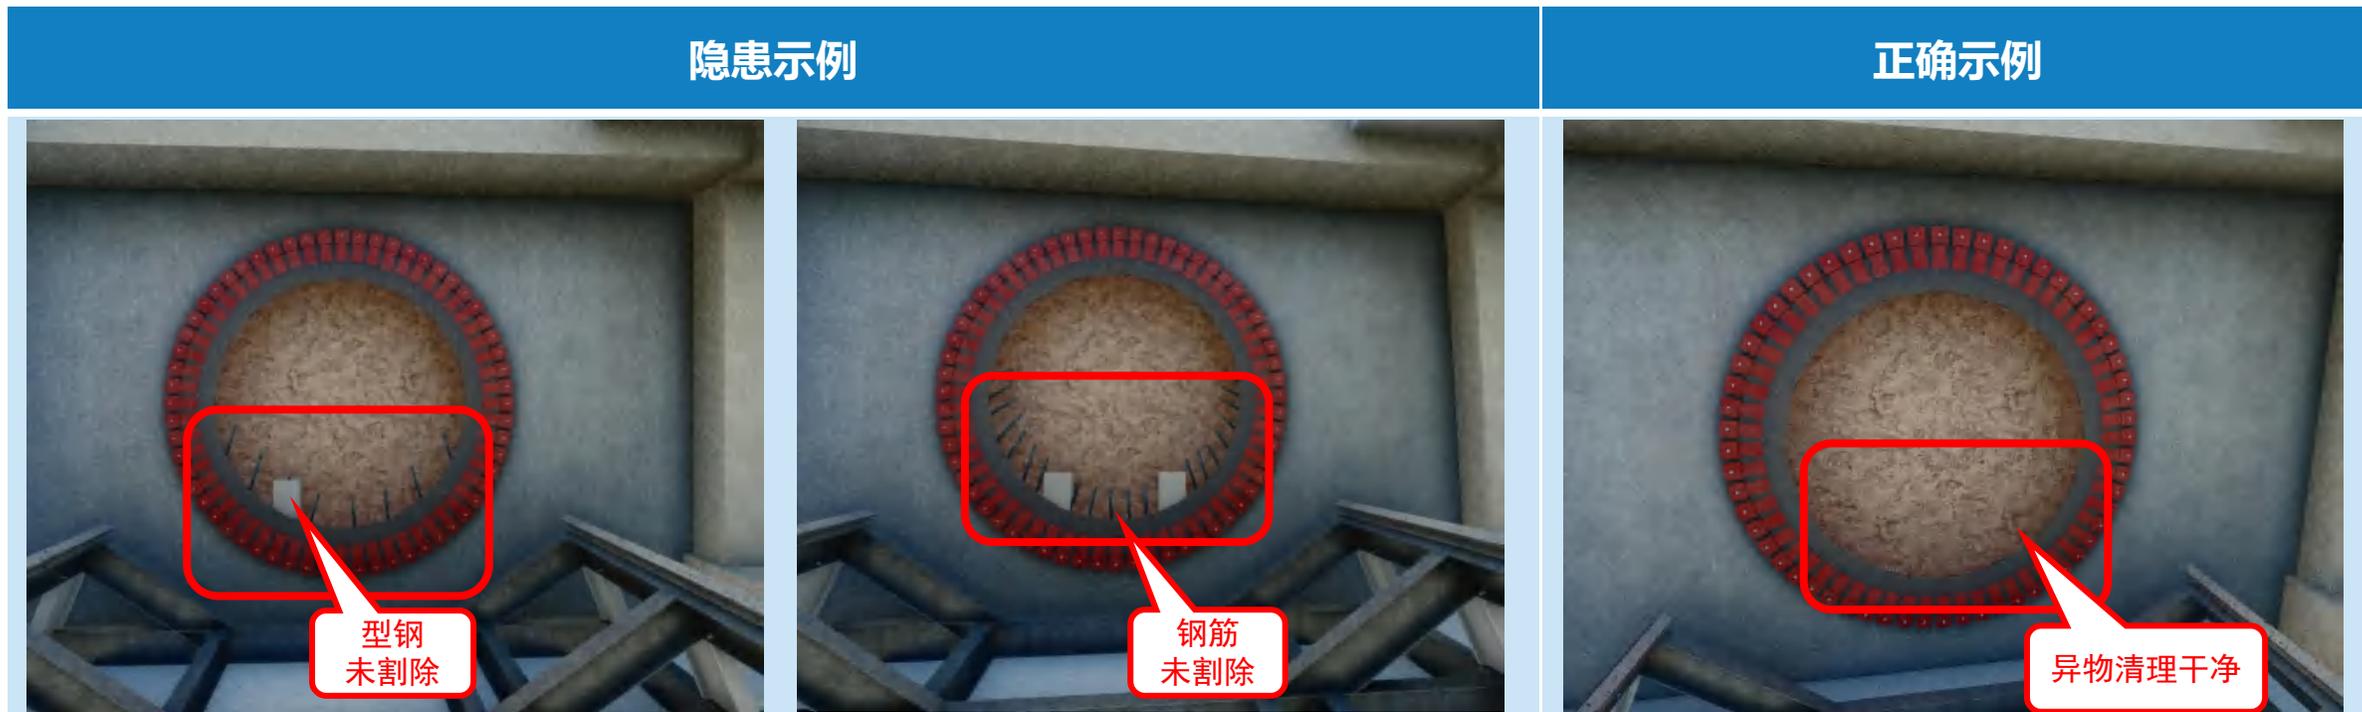
1.1.4 始发/接收时洞门区域存在异物未清理干净

隐患描述：盾构始发/接收洞门破除时，边角部位钢筋、型钢或偏位的玻璃纤维筋等异物割除清理不彻底（左图、中图），存在始发/接收刀盘卡死、无法顺利始发/接收等风险。

整改措施：采用液压剪等工具对残留钢筋、型钢或偏位的玻璃纤维筋进行补割，确保割断点低于洞门设计轮廓线。对弯曲或嵌入混凝土的钢筋、型钢先凿除包裹混凝土后再进行切割，避免强行拉扯导致结构损伤（右图）。

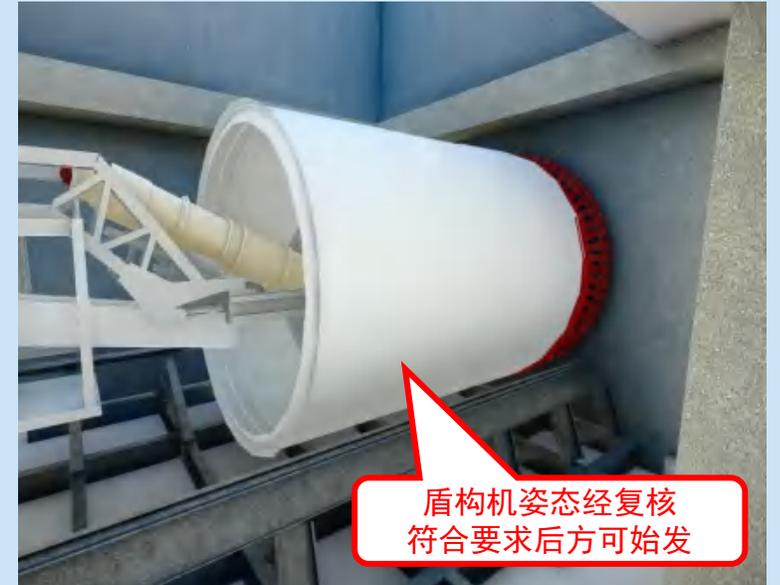
1.1.5 盾构始发前未复核盾构机姿态与折页压板拟合圆姿态匹配情况

隐患描述：盾构洞门密封橡胶帘布折页压板安装后，未复核盾构机姿态（左图）与折页压板拟合圆姿态匹配情况（中图）即始发，存在设备损坏、密封失效、地层变形等风险。

整改措施：盾构机下井后复核测量盾构机的中心轴线与设计轴线在水平和垂直方向的偏差，同时测量盾构机的滚动角、俯仰角等参数，提前模拟盾构机轴线位置并进行调整，满足要求后方可始发（右图）。

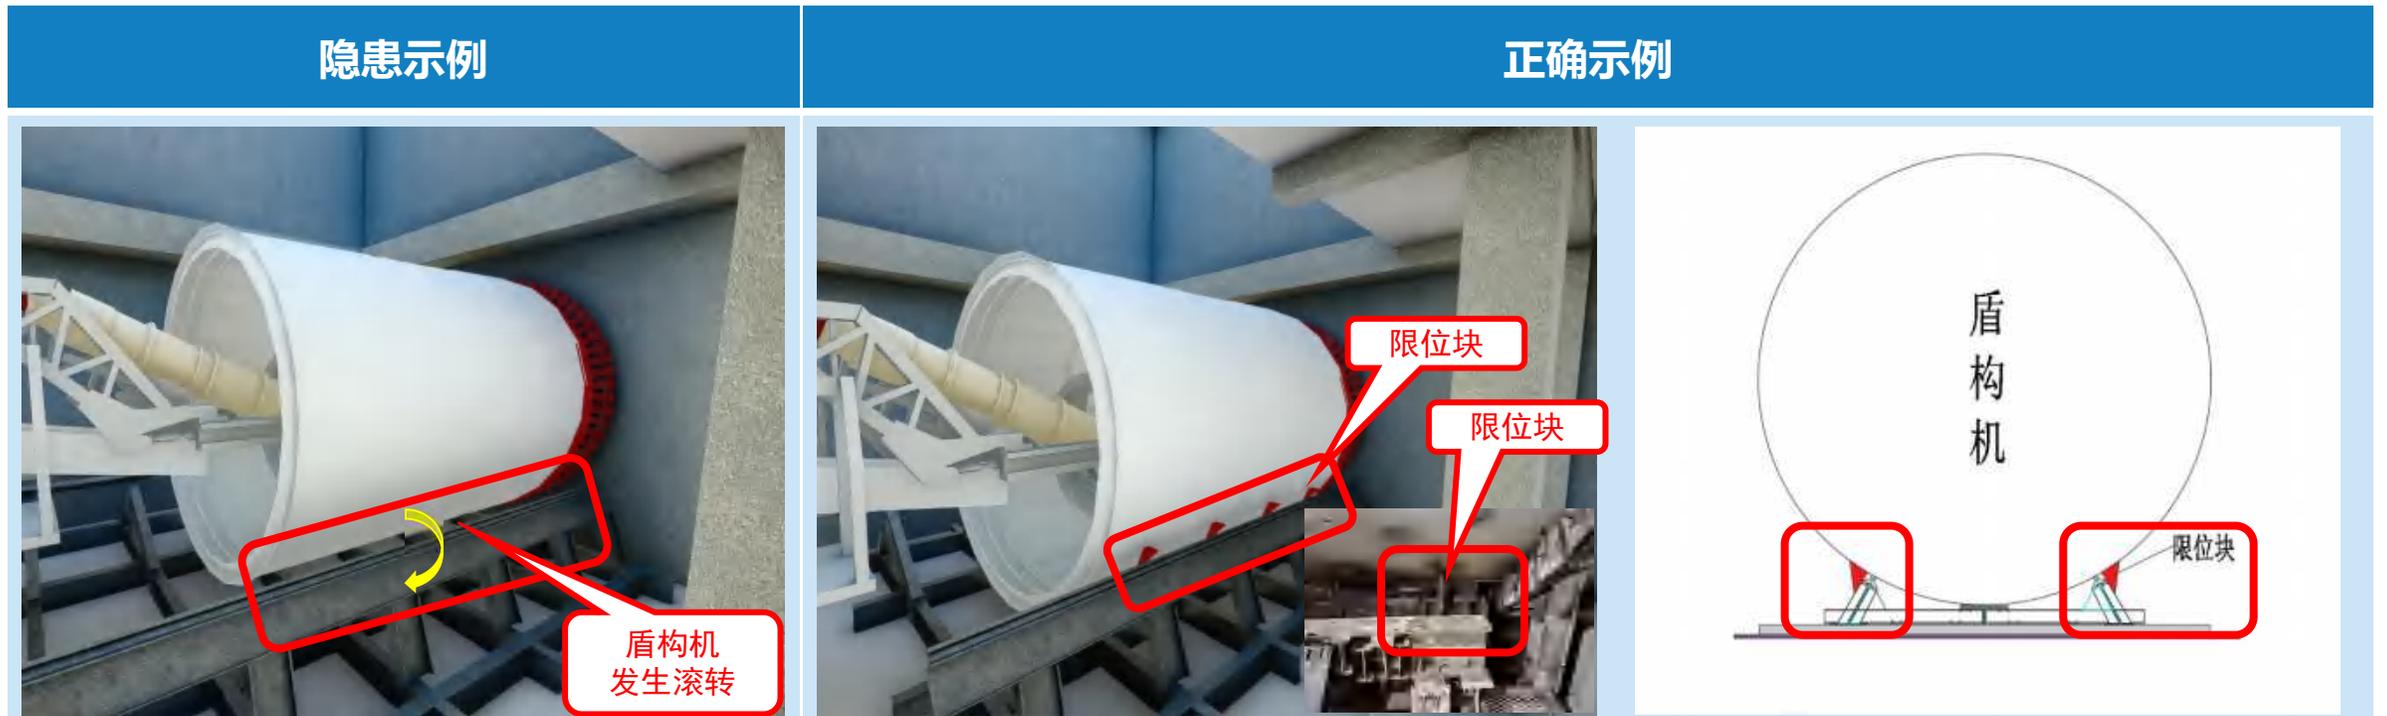
1.1.6 盾构始发未设置有效的防扭装置

隐患描述：盾构始发未设置有效的防扭装置（左图），存在盾构机姿态失控、设备损坏、人员伤亡等风险。

整改措施：根据盾构机型号和施工要求选择合适的防扭装置，如在盾壳圆周与始发基座相切位置处设置限位块（中图）。安装过程中，严格按照相关要求实施，确保防扭装置的安装精度和可靠性（右图）。

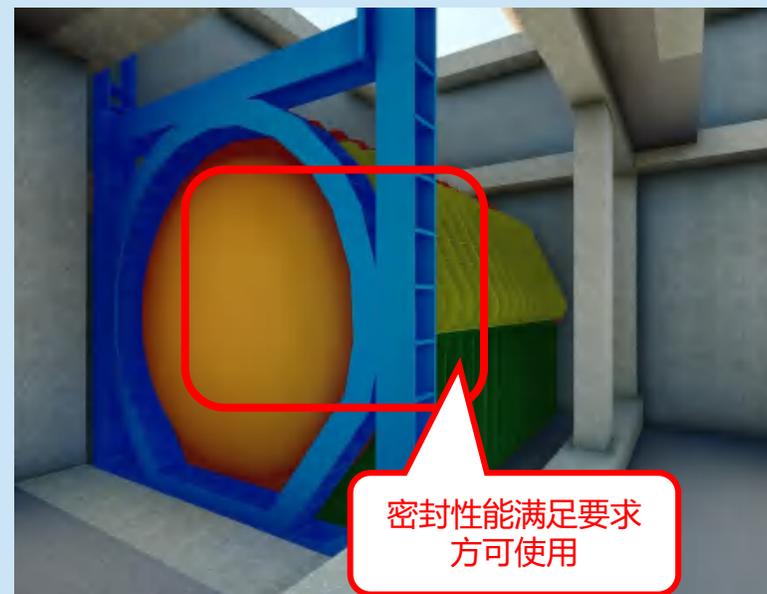
1.1.7 钢套筒未按要求密闭、填料不完整，或接缝密封性不良

隐患描述：盾构始发/接收钢套筒未按要求密闭、填料不完整（左图），或接缝密封性不良、泥水渗漏（中图），存在钢套筒结构损坏、盾构姿态失控等风险。

整改措施：严格按照图纸、方案和说明书组装钢套筒（右图），加强过程中的检查和调整，确保填料完整、均匀、密实。按要求做好钢套筒密闭性试验，钢套筒密封性能满足要求后方可使用。

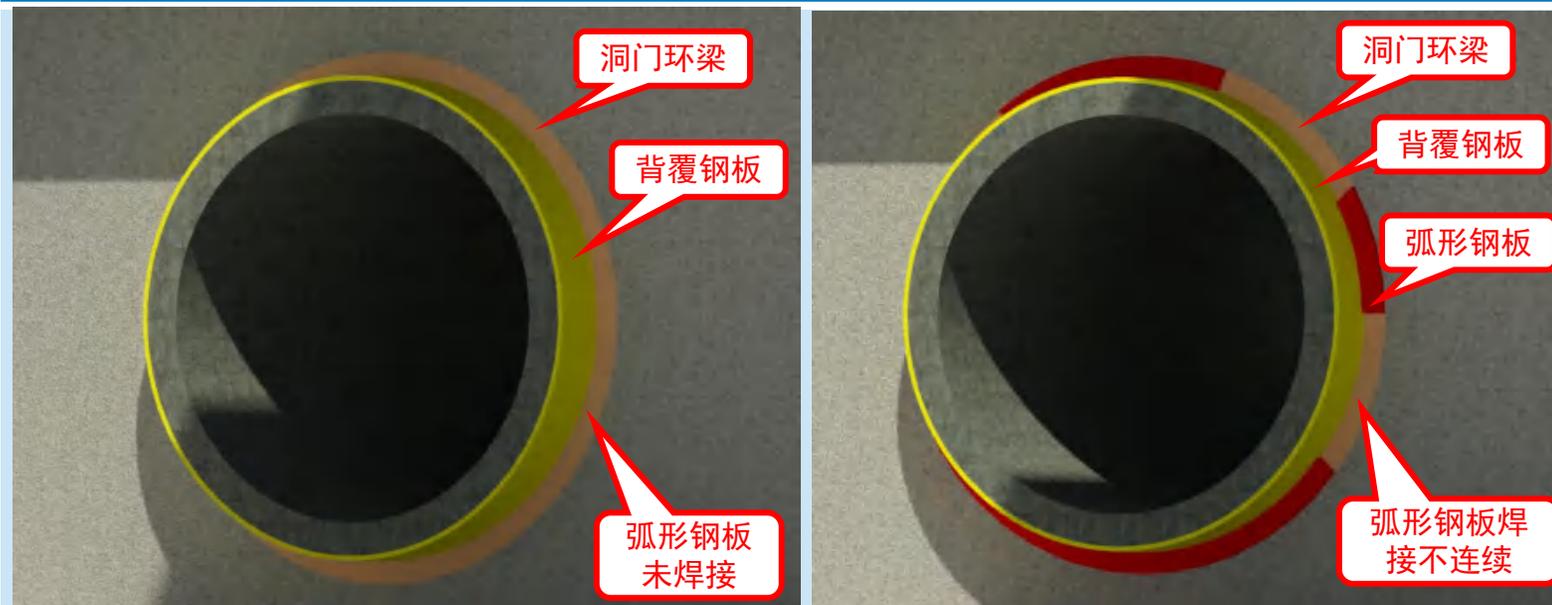
1.1.8 盾构接收时，外置式洞门未及时焊接弧形钢板密封

隐患描述：盾构接收时，外置式洞门未及时焊接弧形钢板密封（左图）或者弧形钢板焊接不连续（中图），存在端头涌水涌砂、地层变形等风险。

整改措施：及时、连续、完整焊接弧形钢板（特别是涉及富水砂层），保证焊缝饱满、均匀（右图）。

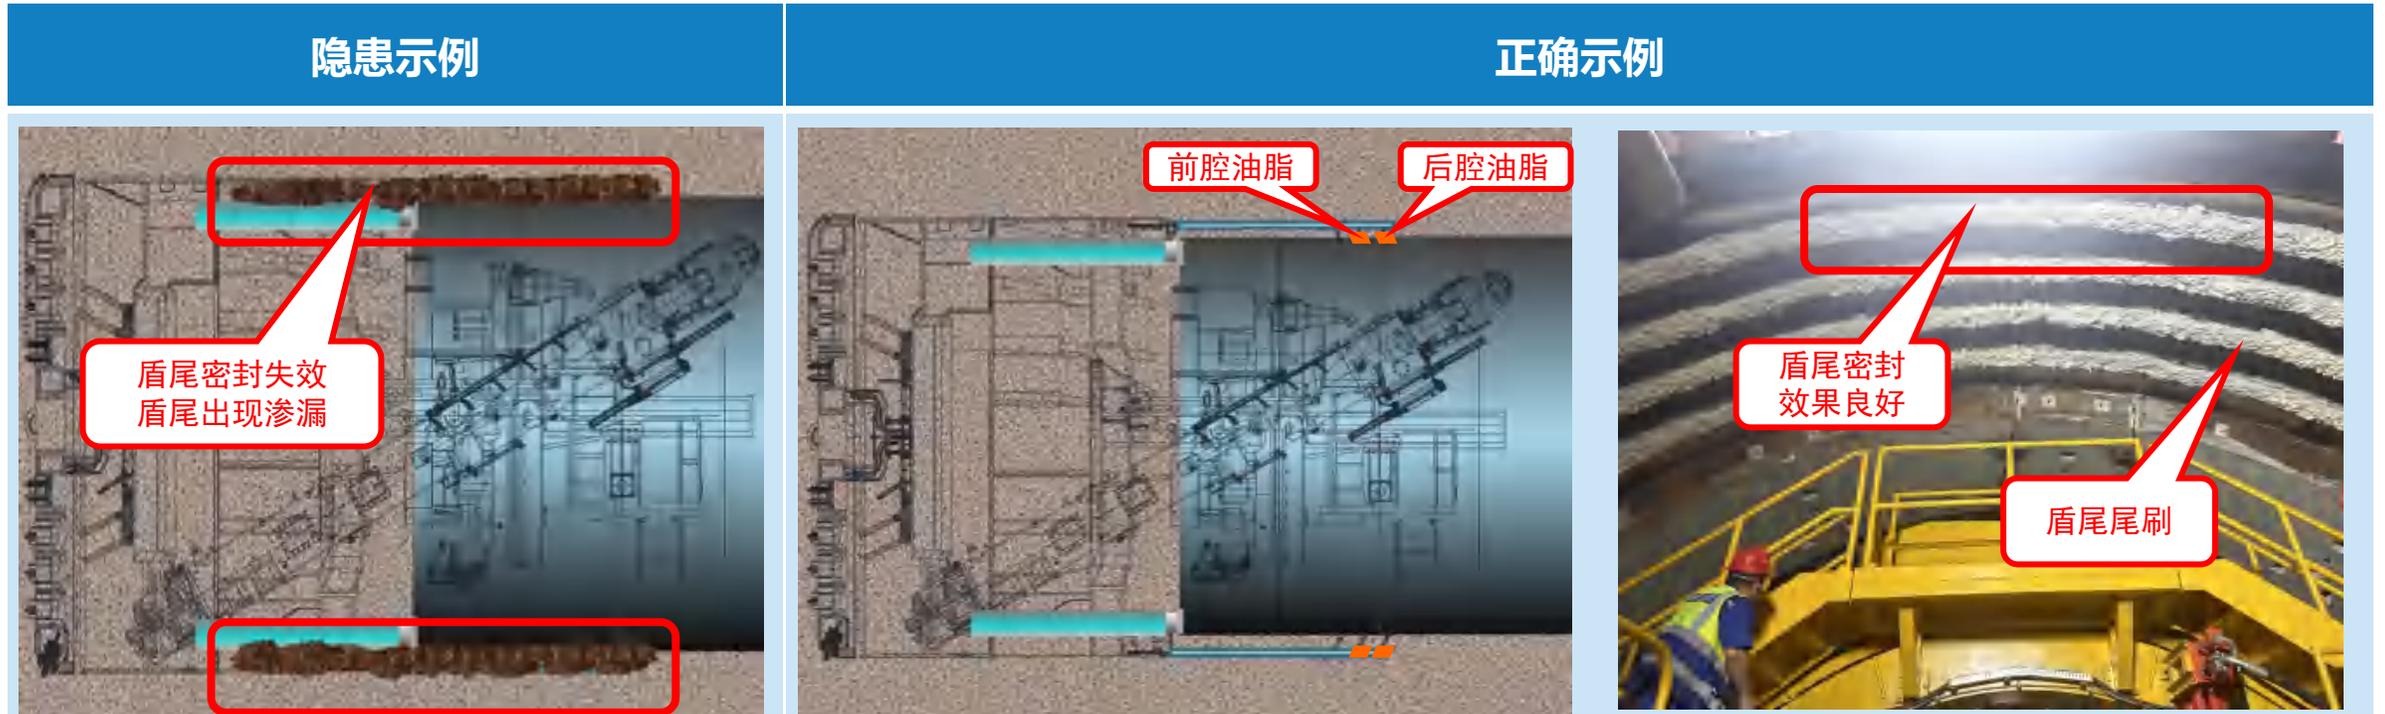
1.2.1 盾构机盾尾密封失效仍继续掘进作业

隐患描述：盾构机盾尾密封失效仍继续掘进作业（左图），存在隧道被淹、坍塌、地面沉降等风险。

整改措施：盾构掘进过程中严格按照规范和方案施工，保证盾尾尾刷、盾尾油脂状态正常。加强盾尾密封检查和盾尾间隙测量，发现渗漏点后盾构紧急停机，在渗漏点集中压注高黏度盾尾油脂，对损坏的盾尾尾刷进行更换或修复，确保盾尾密封效果良好、无渗漏（中图、右图）。

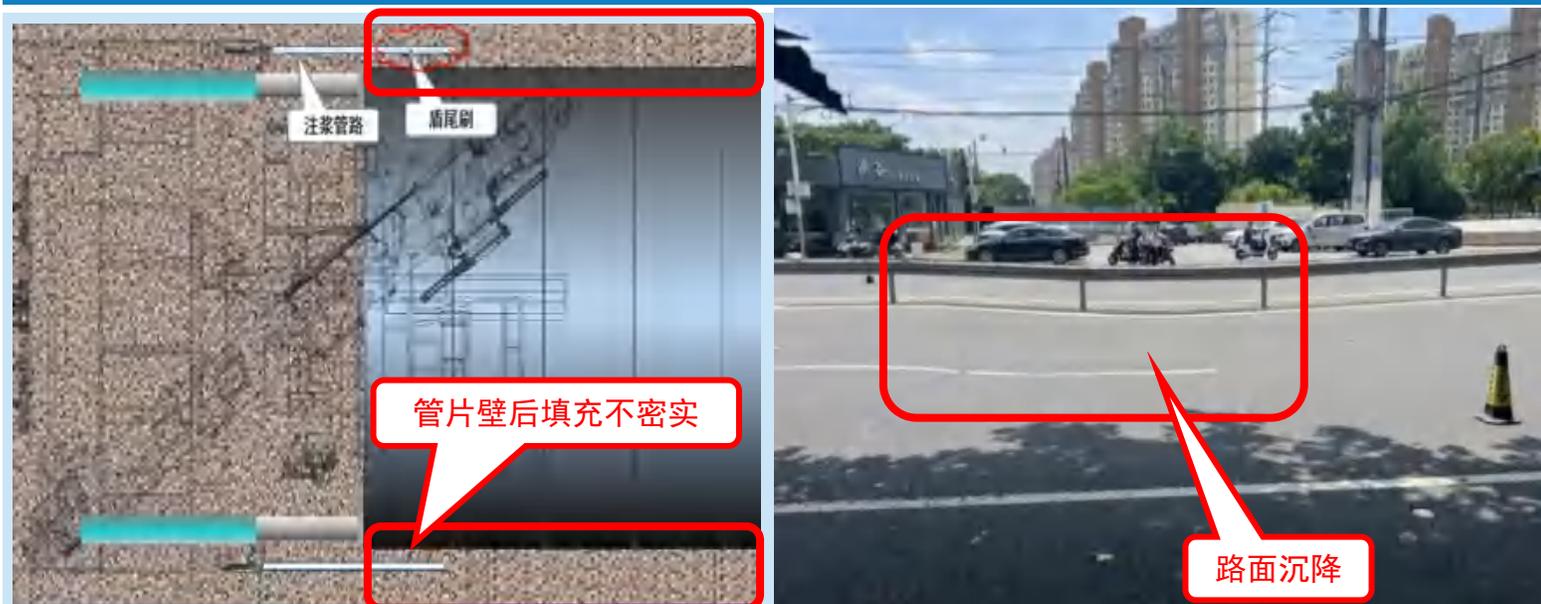
1.2.2 同步注浆与专项方案偏差较大，管片壁后填充不密实

隐患描述：同步注浆与专项方案偏差较大，管片壁后填充不密实（左图），导致路面出现沉降（中图）。

整改措施：盾构掘进过程中按照专项方案和标准规范要求实施同步注浆，严格控制注浆量及注浆压力，确保掘进周边环境安全（右图）。

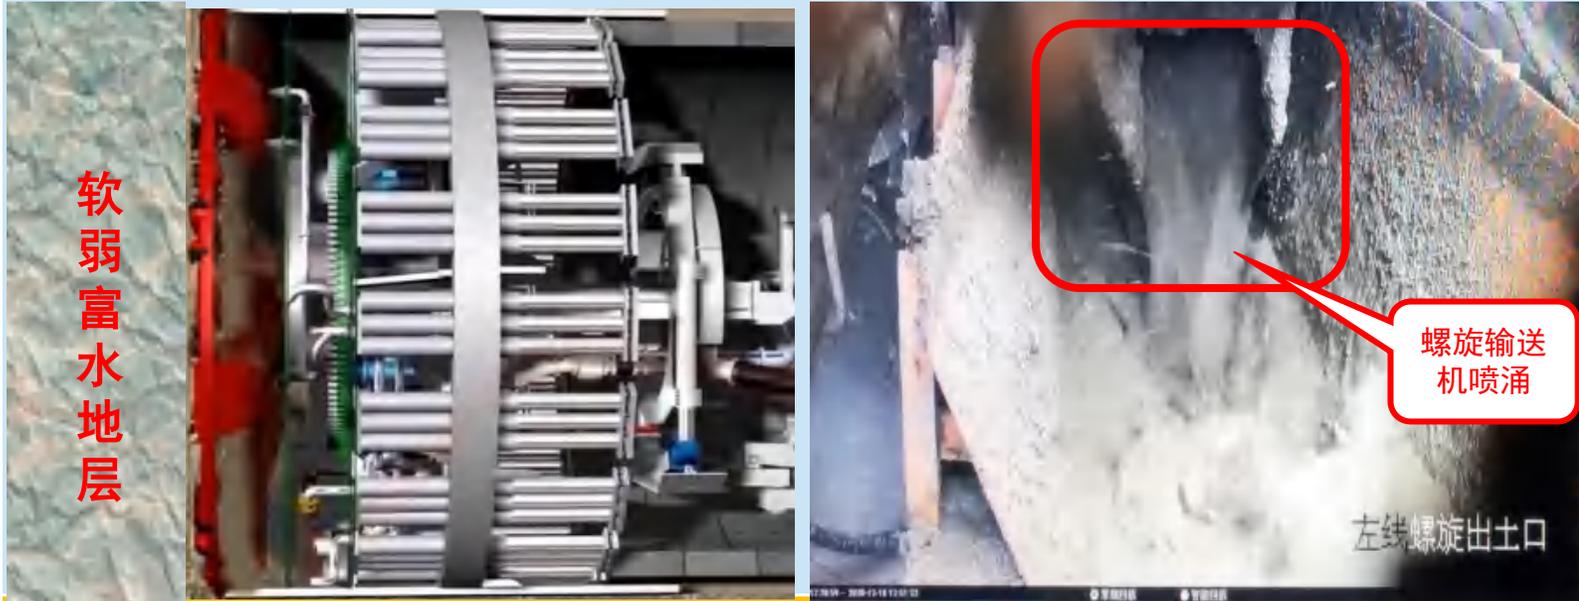
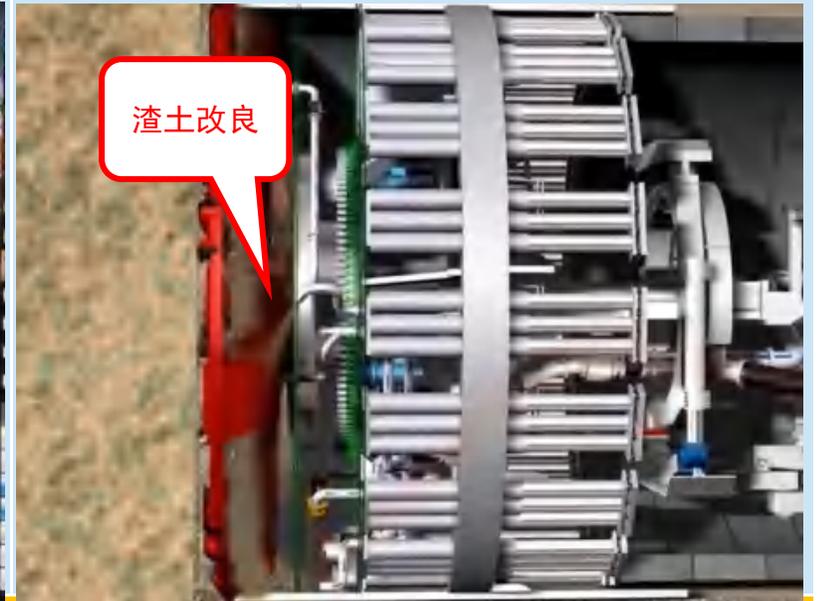
1.2.3 软弱富水地层盾构施工时螺旋输送机发生喷涌

隐患描述：在软弱富水地层（左图）盾构施工时螺旋输送机发生喷涌（中图），存在掌子面失稳、塌陷、地面沉降等风险。

整改措施：制定处理方案，必要时组织专家论证。采用改良剂增强渣土黏聚性和密封性，减少流体动态压力（右图），避免出现喷涌现象。

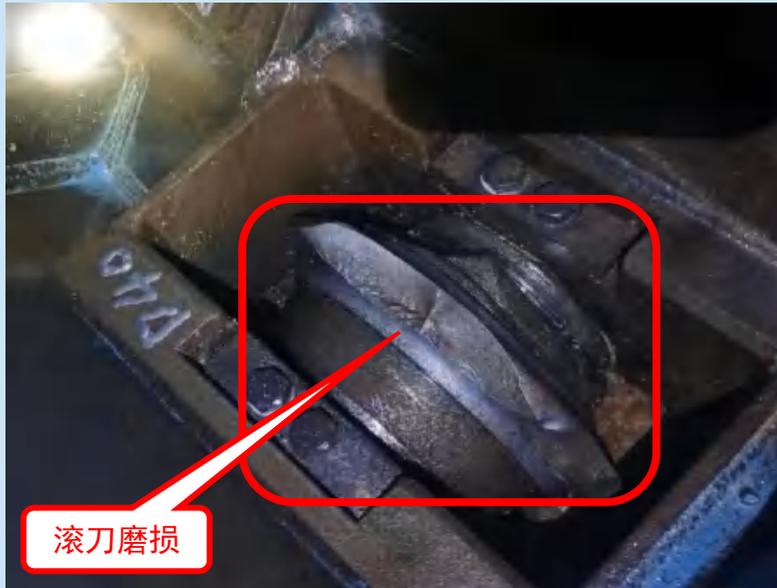
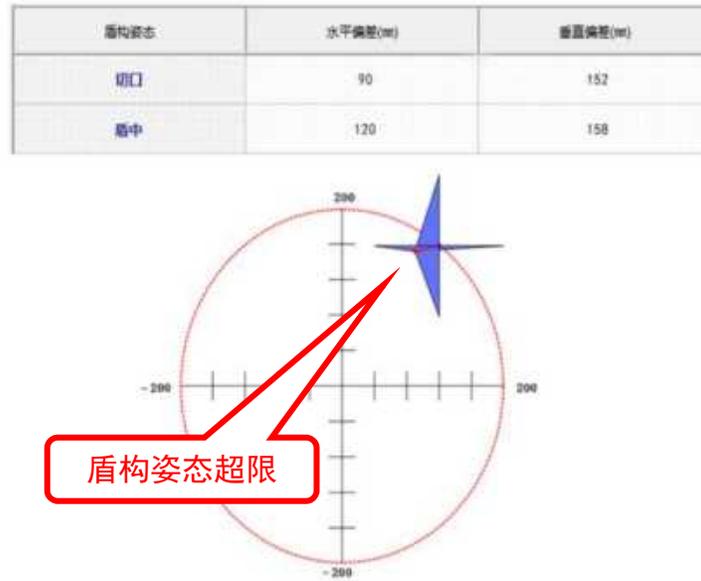
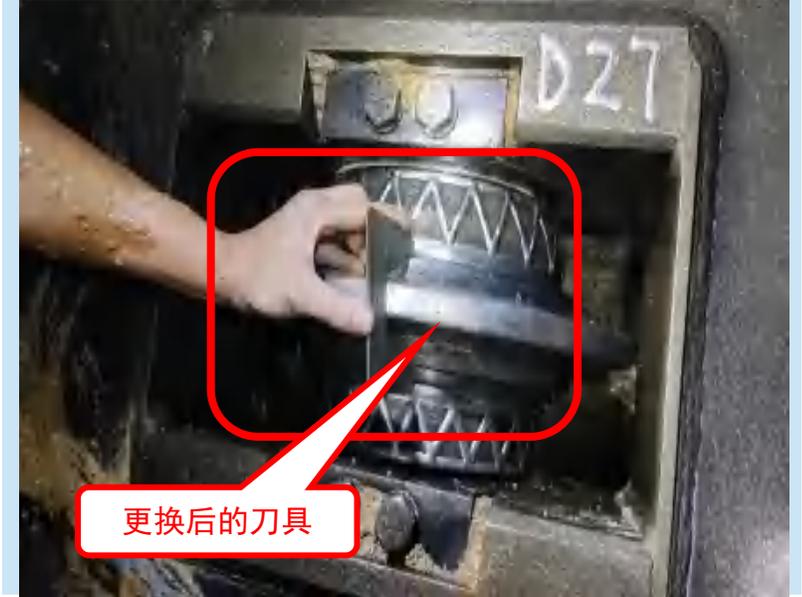
1.2.4 上软下硬地层盾构掘进刀具磨损异常严重

隐患描述：上软下硬地层盾构掘进刀具磨损异常严重（左图），导致盾构推力过大，掘进姿态不断上浮甚至超限（中图）。

整改措施：优化刀具选型，安装刀具磨损实时监测系统，刀具磨损严重及时更换。严格落实换刀作业施工方案，更换后的刀具应符合要求（右图），以保证盾构后续正常掘进。

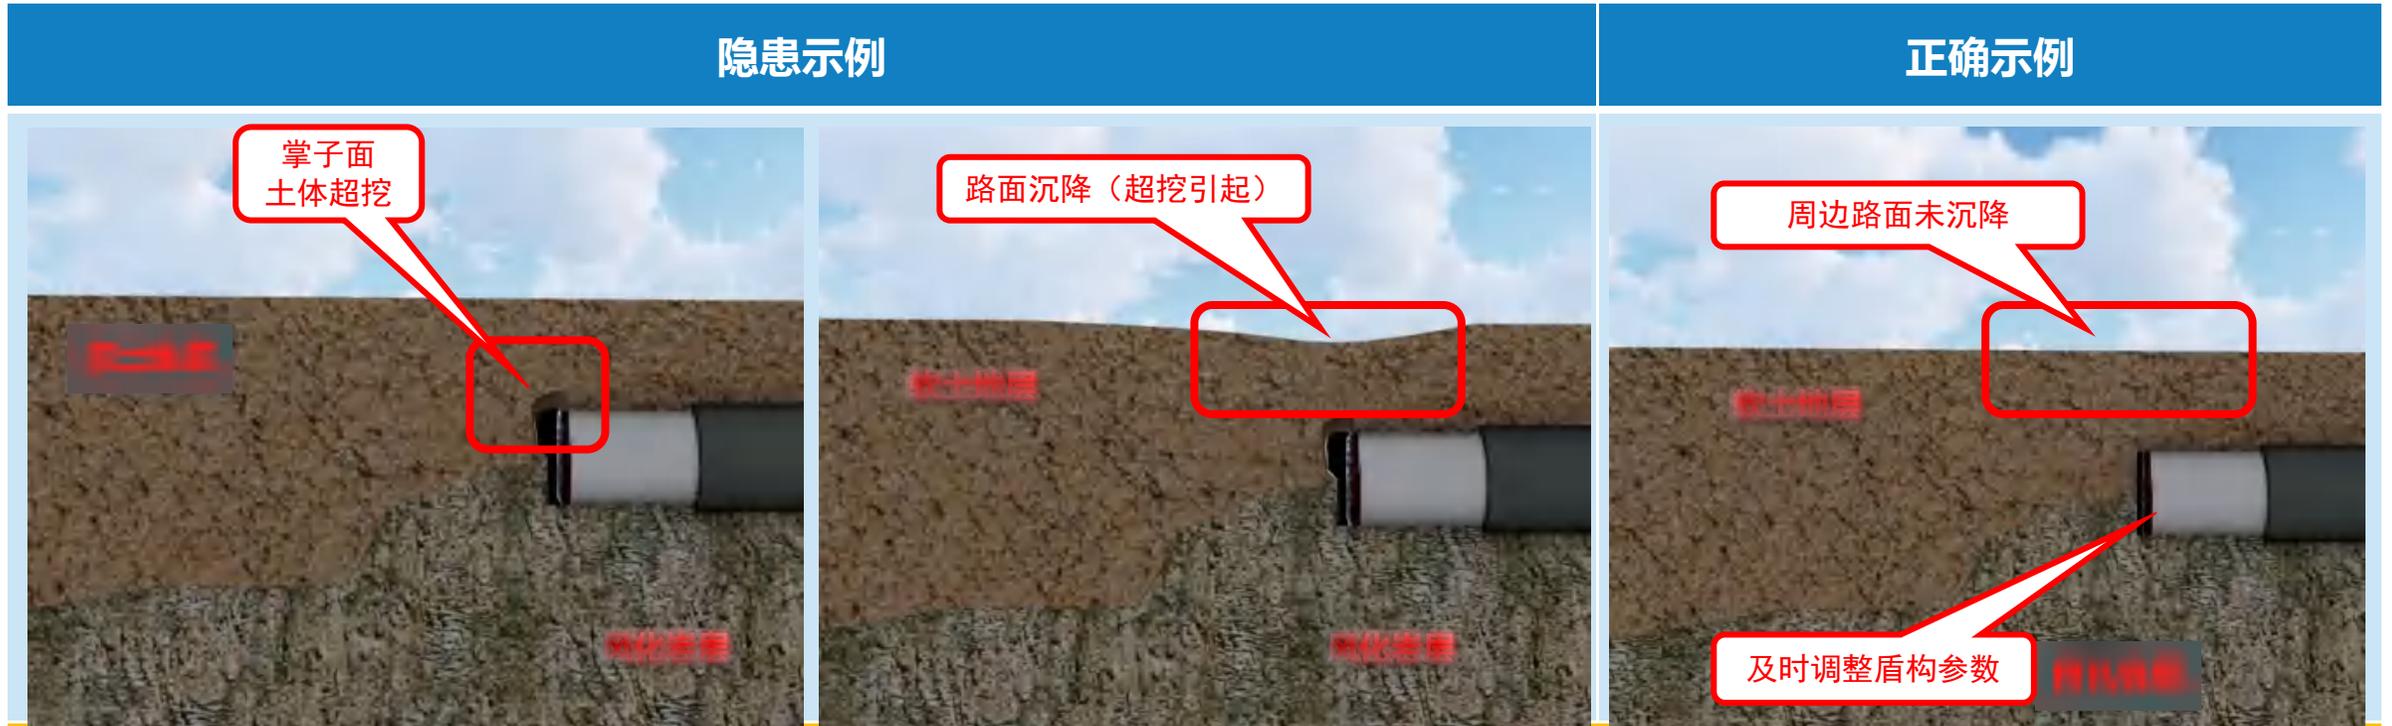
1.2.5 盾构穿越特殊地段操作不当引起路面沉降

隐患描述: 盾构穿越特殊地段（上软下硬地层）操作不当，导致掌子面顶部土体超挖（左图），引起路面沉降（中图）。

整改措施: 盾构穿越上软下硬地层及时调整盾构机参数（如推进速度、土仓压力等），并加强出土情况监测，避免掌子面土体超挖（右图）。

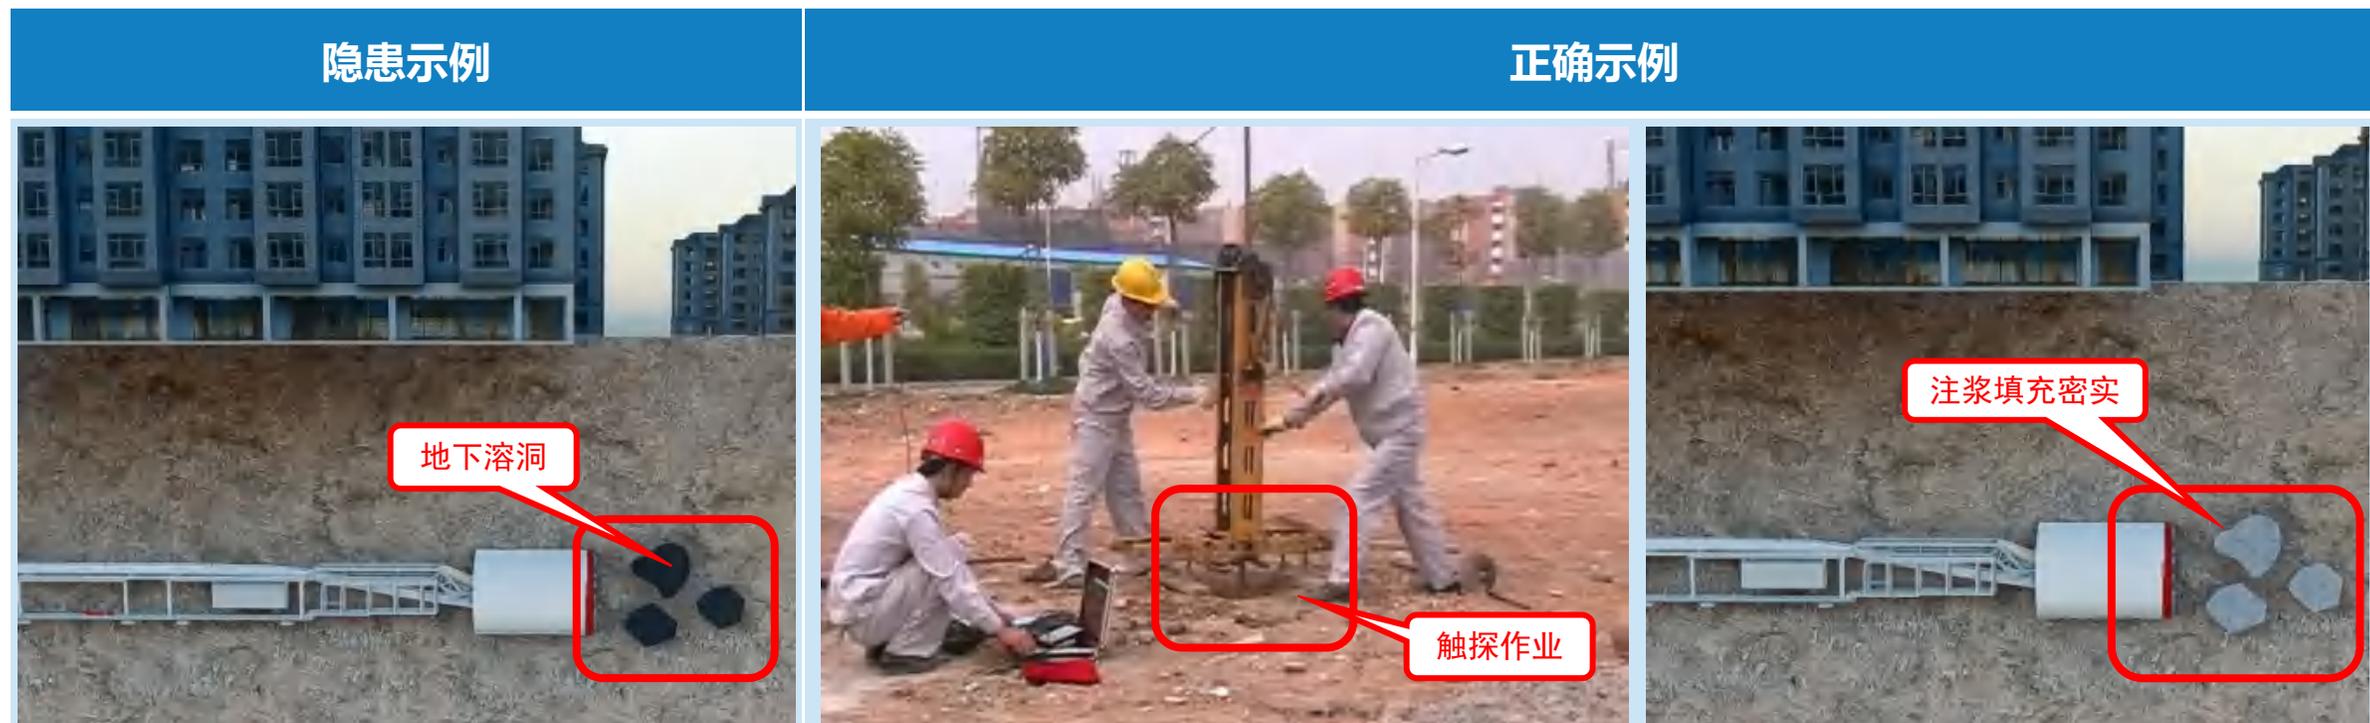
1.2.6 岩溶地层盾构掘进未按要求进行溶洞预处理

隐患描述：岩溶地层盾构掘进未按要求进行溶洞预处理，存在盾构姿态难以控制、引发地面沉降等风险（左图）。

整改措施：严格按照相关规范要求对区间沿线进行触探（中图）；探明区间范围内存在溶洞后及时进行注浆等预处理（右图）。

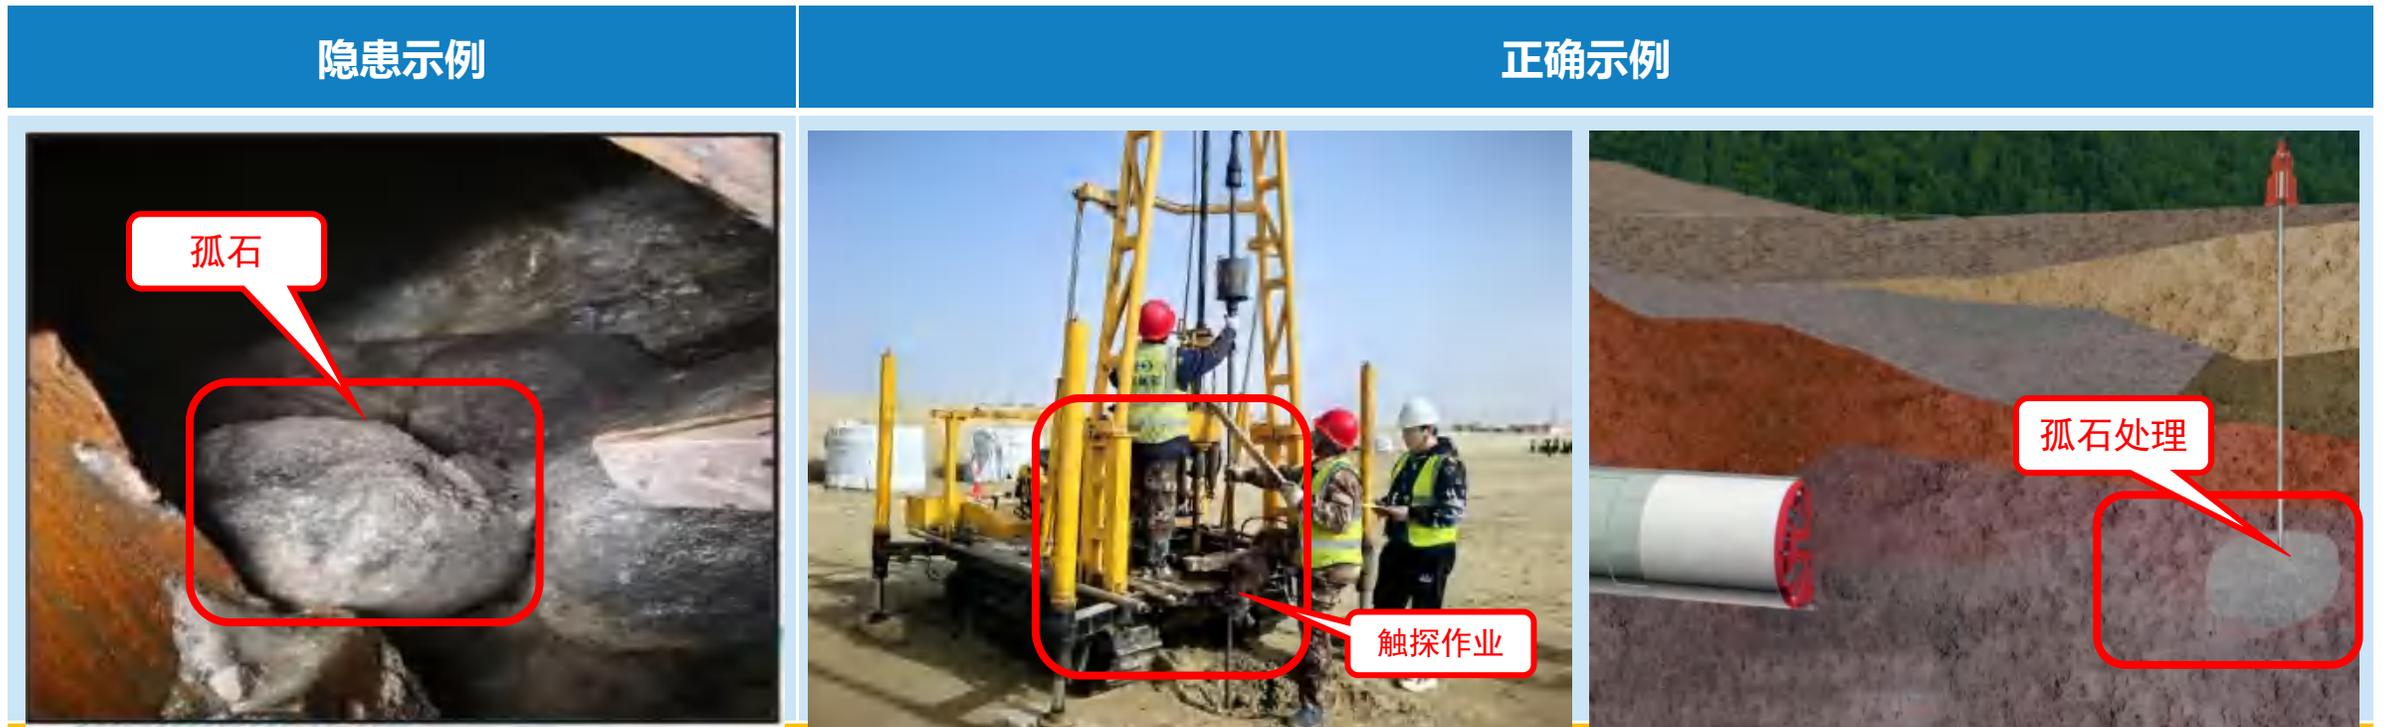
1.2.7 发现孤石后未及时制定方案进行处理

隐患描述：发现孤石后未及时制定方案进行处理，孤石阻碍刀盘均匀受力，导致盾构掘进轨迹偏离设计轴线且后续纠偏难度大（左图）。

整改措施：严格按照相关规范要求对区间沿线孤石进行触探（中图）；探明区间范围内存在孤石后及时制定方案（必要时组织专家论证），并按方案对孤石进行处理（右图）。

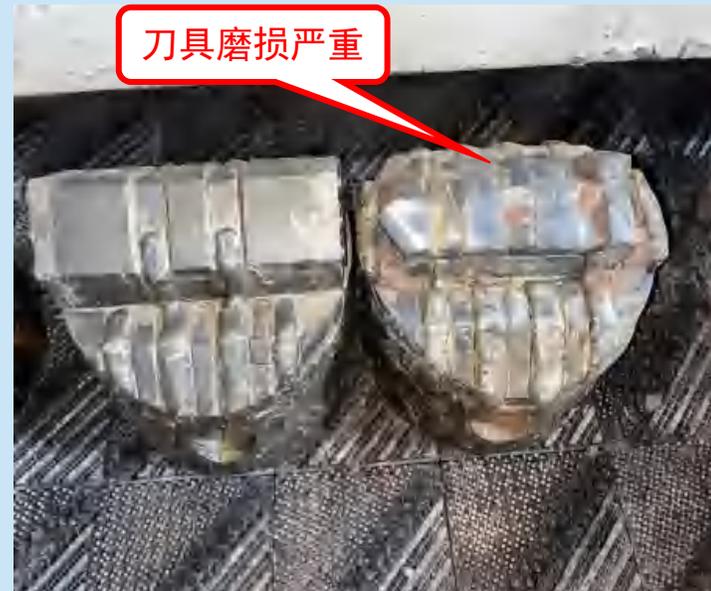
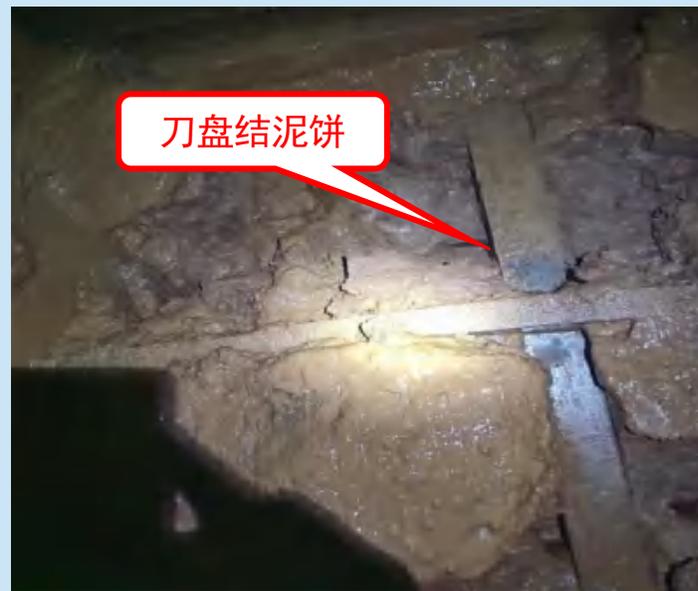
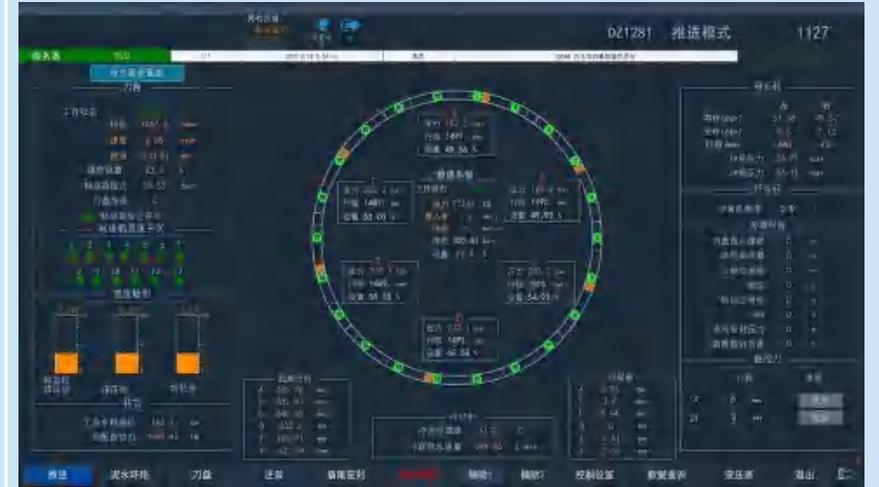
1.2.8 刀具磨损严重或大量结泥饼未处理继续掘进

隐患描述：大直径泥水平衡盾构机在高水压长距离穿越中风化泥质砂岩或中风化砂质泥岩地层时，出现刀具磨损严重或刀盘大量结泥饼情况未处理继续掘进（左图、中图），推力和刀盘扭矩逐步增大，掘进速度变慢，存在盾构姿态失控、盾构机设备损坏等风险。

整改措施：严格按照施工方案控制盾构掘进参数，当推力和刀盘扭矩接近预警值时按照有关流程及时进行开仓检查和处置。针对刀具磨损严重、刀盘大量结泥饼情况采取针对性措施，处置完成后方可继续掘进并持续关注掘进参数的变化（右图）。

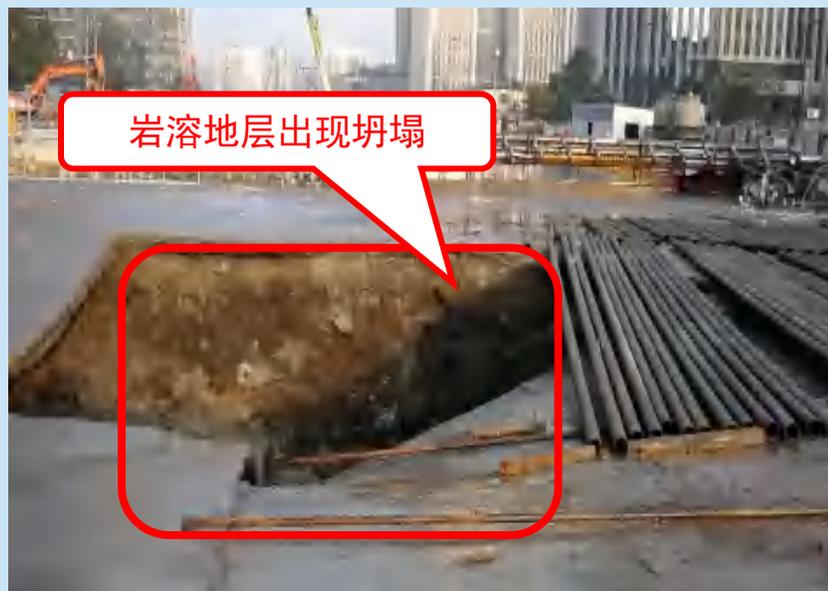
1.2.9 盾构机穿越江河或较大水体在陆地段掘进时遇不良地层造成掌子面坍塌、地面塌陷

隐患描述：大直径泥水平衡盾构机穿越江河或较大水体在陆地段掘进时遇岩溶地层造成掌子面坍塌、地面塌陷（左图）。

整改措施：开展超前地质预报（中图），发现不良地层及时制定处理方案进行处理（右图）。

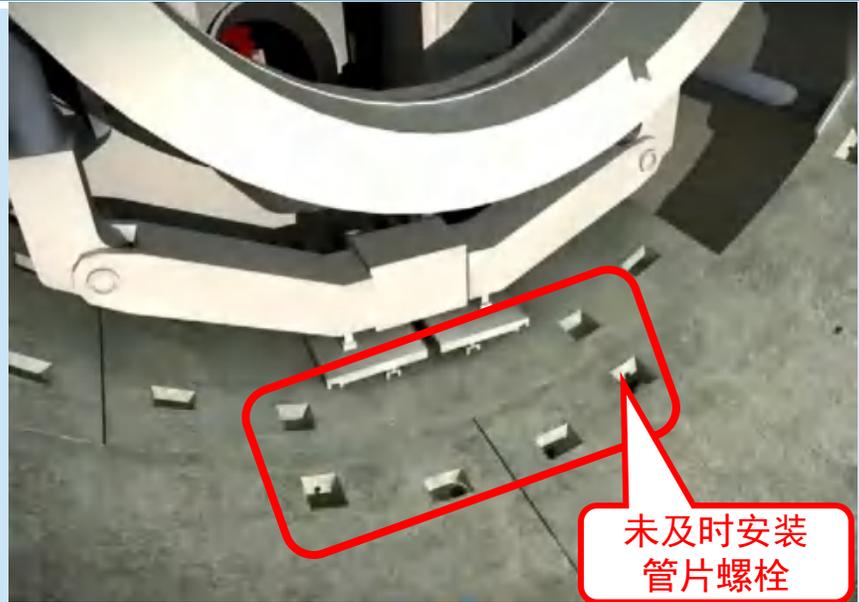
1.2.10 管片拼装时未及时安装管片螺栓

隐患描述：管片拼装时未及时安装管片螺栓，存在管片掉落、砸伤作业人员等风险（左图）。

整改措施：严格按照规范和施工方案要求，在管片拼装时及时安装管片螺栓并进行复紧（中图、右图）。
