江苏省建筑施工事故隐患辨识图集

(隧道工程)

前言 Introduction

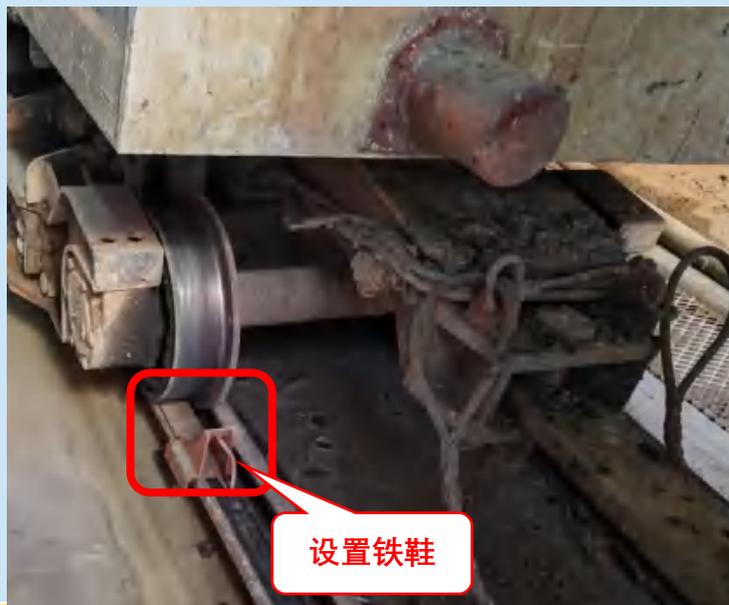
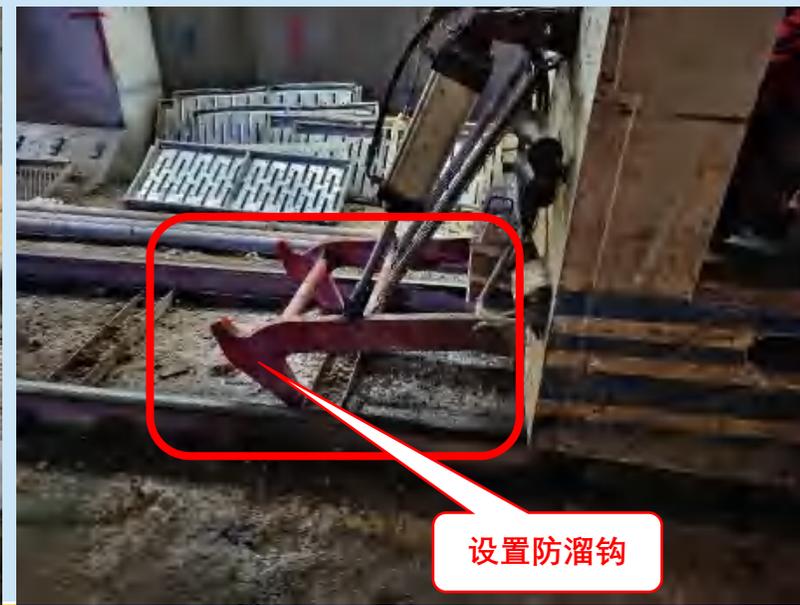
1.4.1 盾构隧道运输电机车停车未设置防溜车装置

隐患描述：盾构隧道运输电机车停车未设置防溜车装置（左图），存在车辆溜车、撞击损坏和人员伤亡等风险。

整改措施：严格执行盾构隧道运输电机车操作规程，停车后正确设置防溜车装置（中图、右图）。

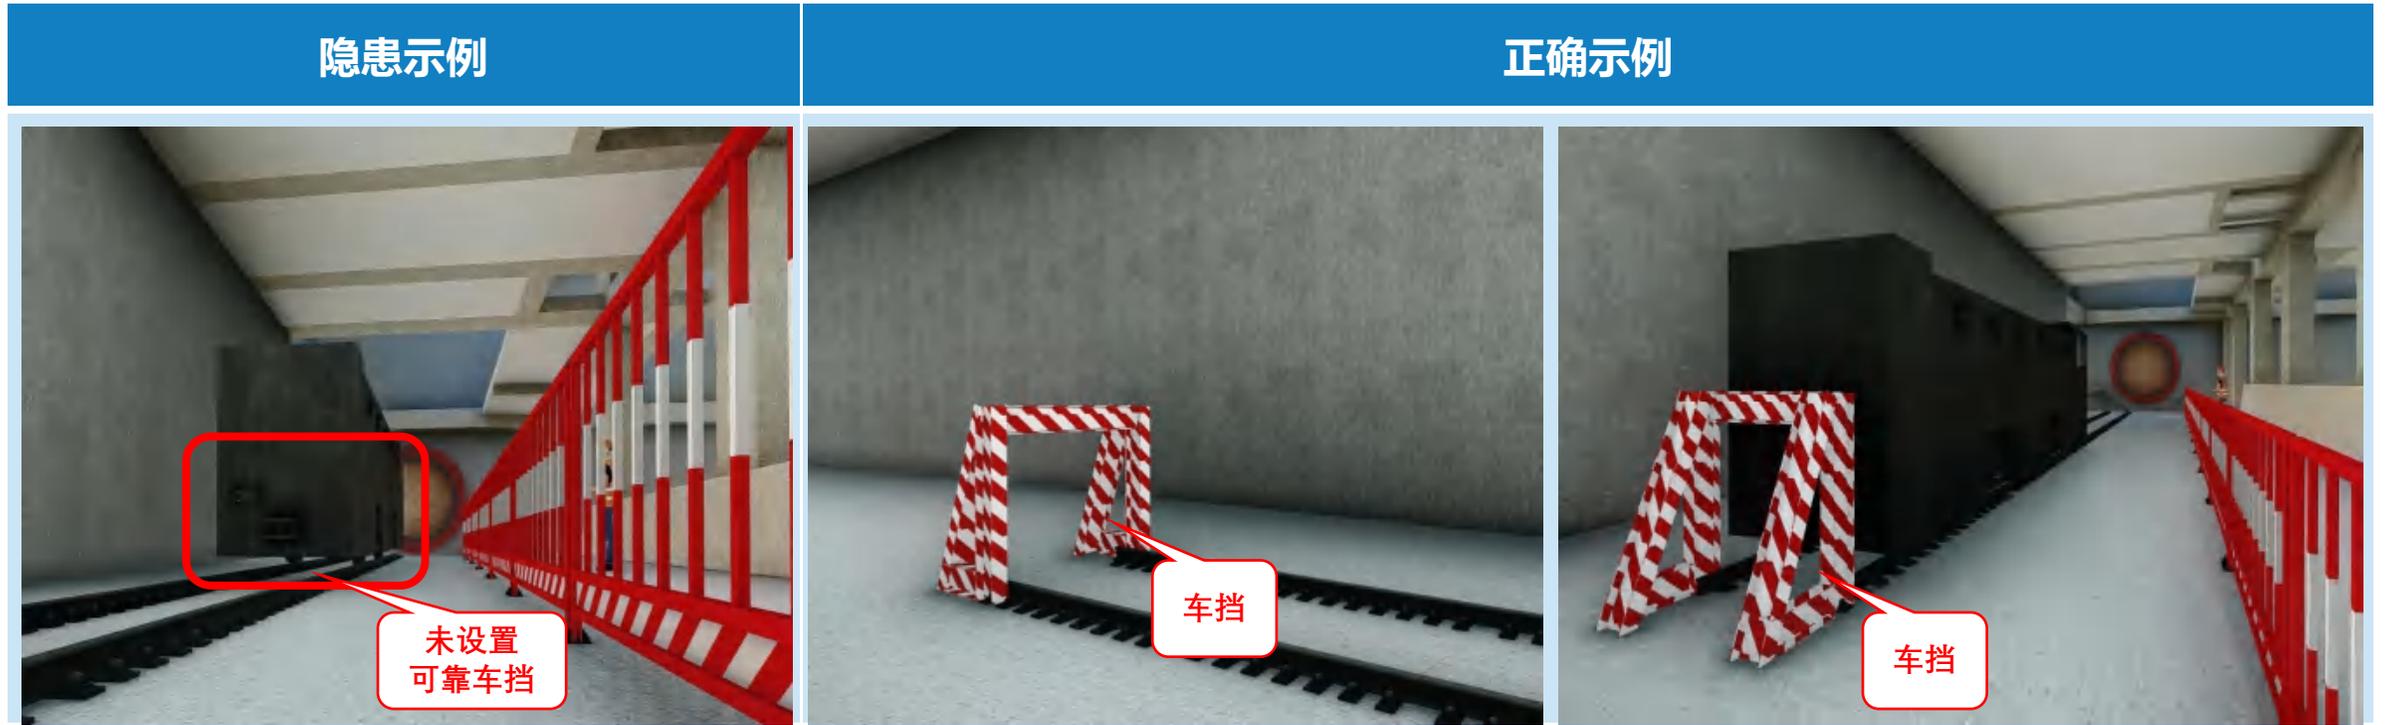
1.4.2 盾构隧道运输电机车轨道端头未设置可靠车挡

隐患描述：盾构隧道运输电机车轨道端头未设置可靠车挡（左图），存在车辆驶出轨道、人员伤亡和设备损失等风险。

整改措施：轨道端头安装符合标准的车挡装置，车挡应具有足够的强度和缓冲能力，能够承受车辆以一定速度冲击时的荷载（中图、右图）。

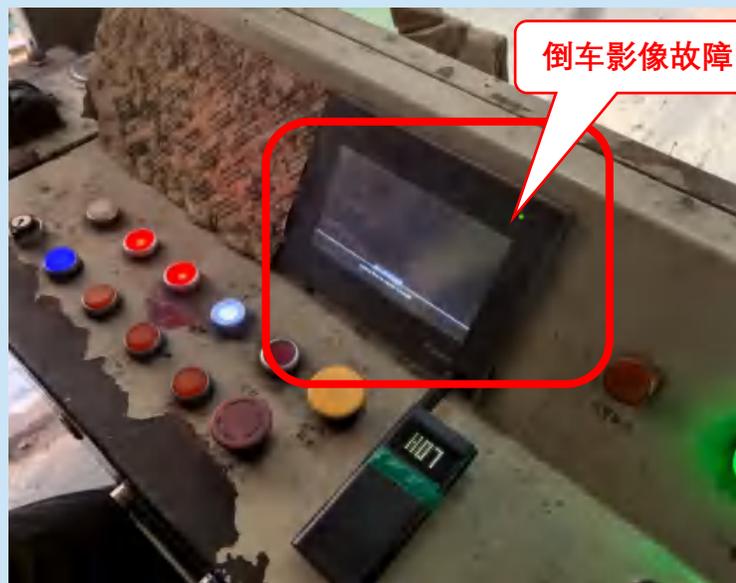
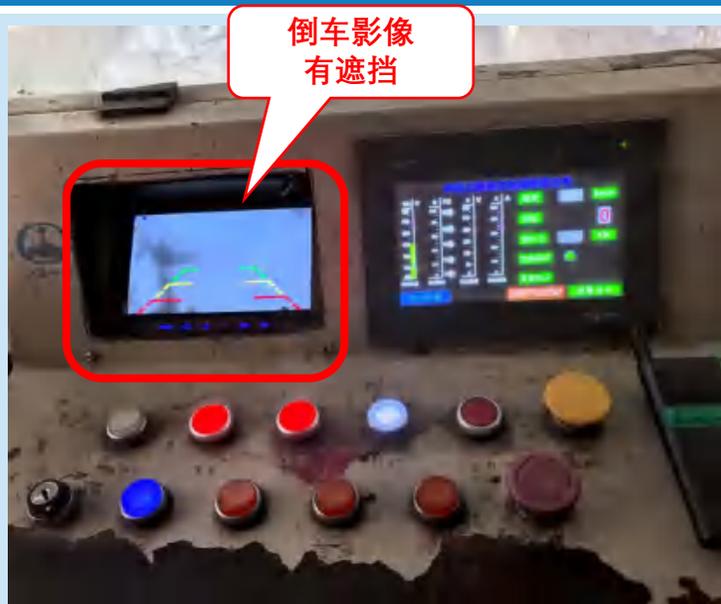
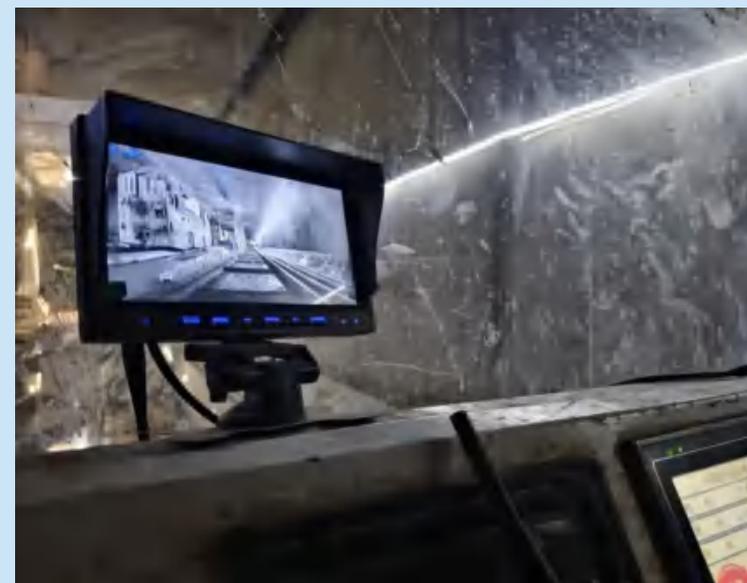
1.4.4 盾构隧道运输电机车倒车影像故障

隐患描述：盾构隧道运输电机车倒车影像故障或有遮挡（左图、中图），存在车辆脱轨、车辆伤害等风险。

整改措施：及时修复盾构隧道运输电机车倒车影像设备或移除遮挡物后，方可正常行驶（右图）。

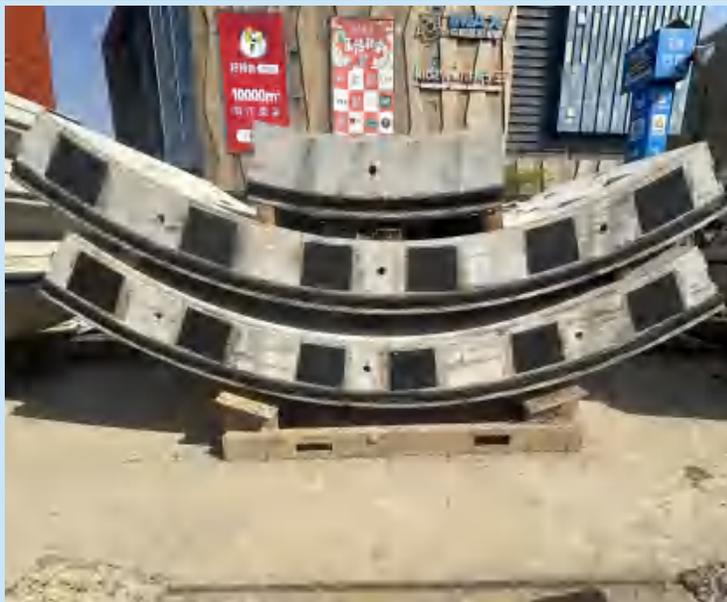
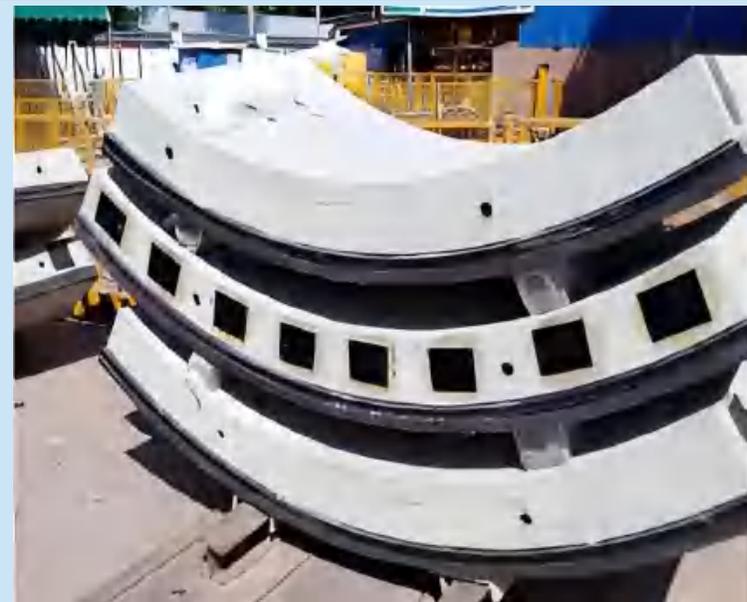
1.5.1 地基承载力未经验算，管片码放过高

隐患描述：管片堆放时地基承载力未经验算，管片码放过高（左图），存在地面变形、管片开裂、管片倾覆等风险。

整改措施：根据管片规格、重量和场地条件，合理确定管片码放高度(一般不超过三层)，确保符合受力和稳定性要求（中图、右图）。

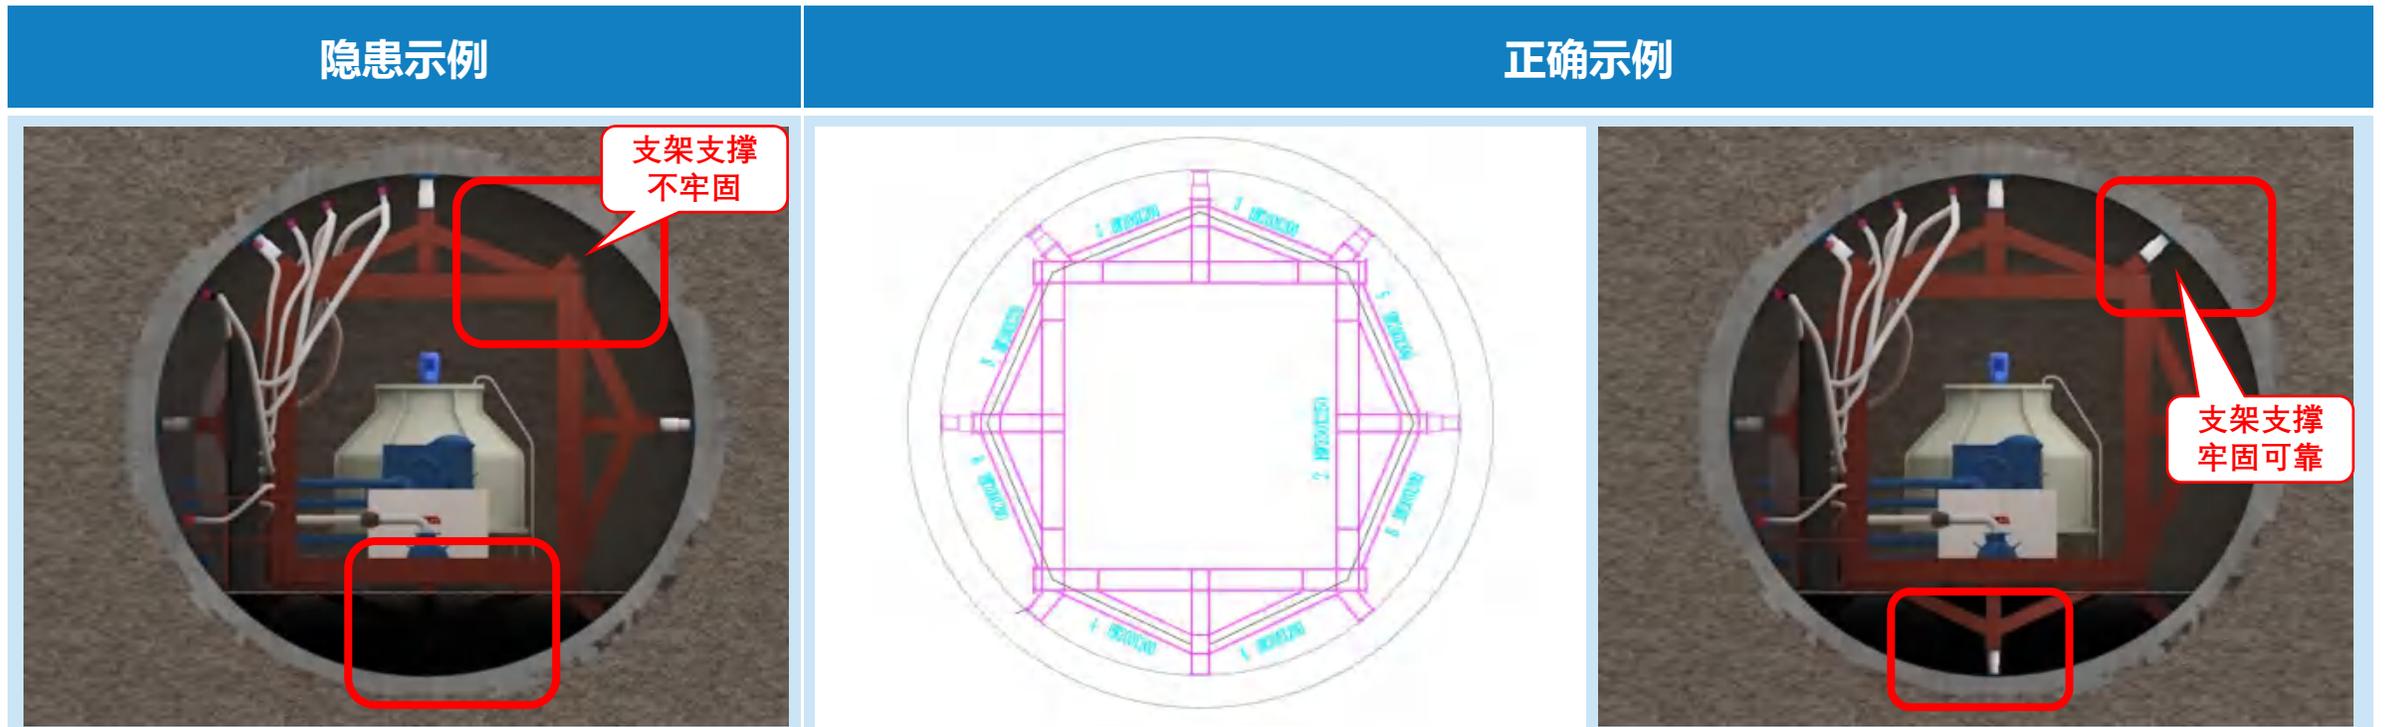
1.6.2 冷冻法作业平台的预应力支架支撑不牢固

隐患描述：冷冻法作业平台的预应力支架支撑不牢固（左图），存在支架失稳、倒塌等风险。

整改措施：安装作业平台时，严格按照设计图纸要求安装预应力支架撑靴，并及时施加预应力。将撑靴顶紧管片，确保支架支撑牢固可靠（中图、右图）。

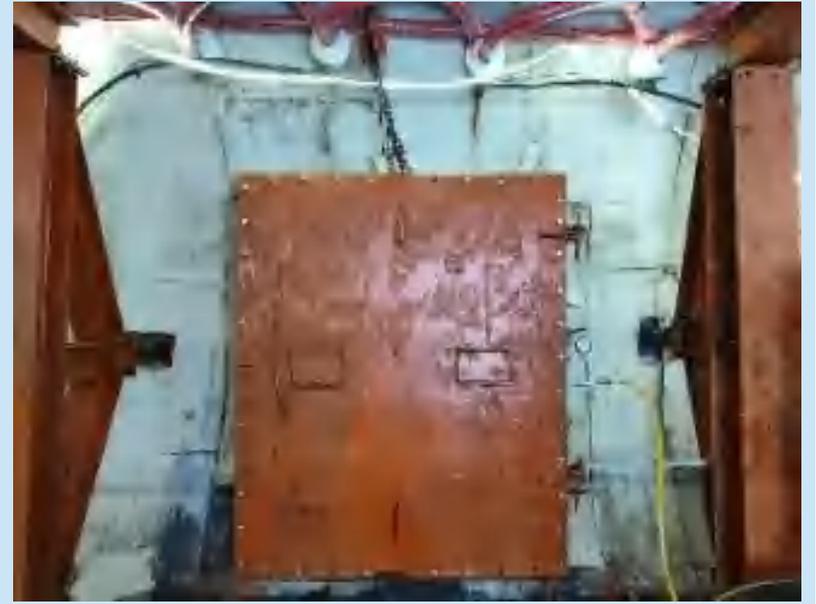
1.6.3 矿山法联络通道防护门安装不到位

隐患描述：矿山法联络通道防护门安装不到位、未密封，导致防护门防护失效（左图）。

整改措施：按照专项施工方案及时将防护门安装到位，并对防护门的密封性进行耐压试验验收，确保密封性完好（中图、右图）。

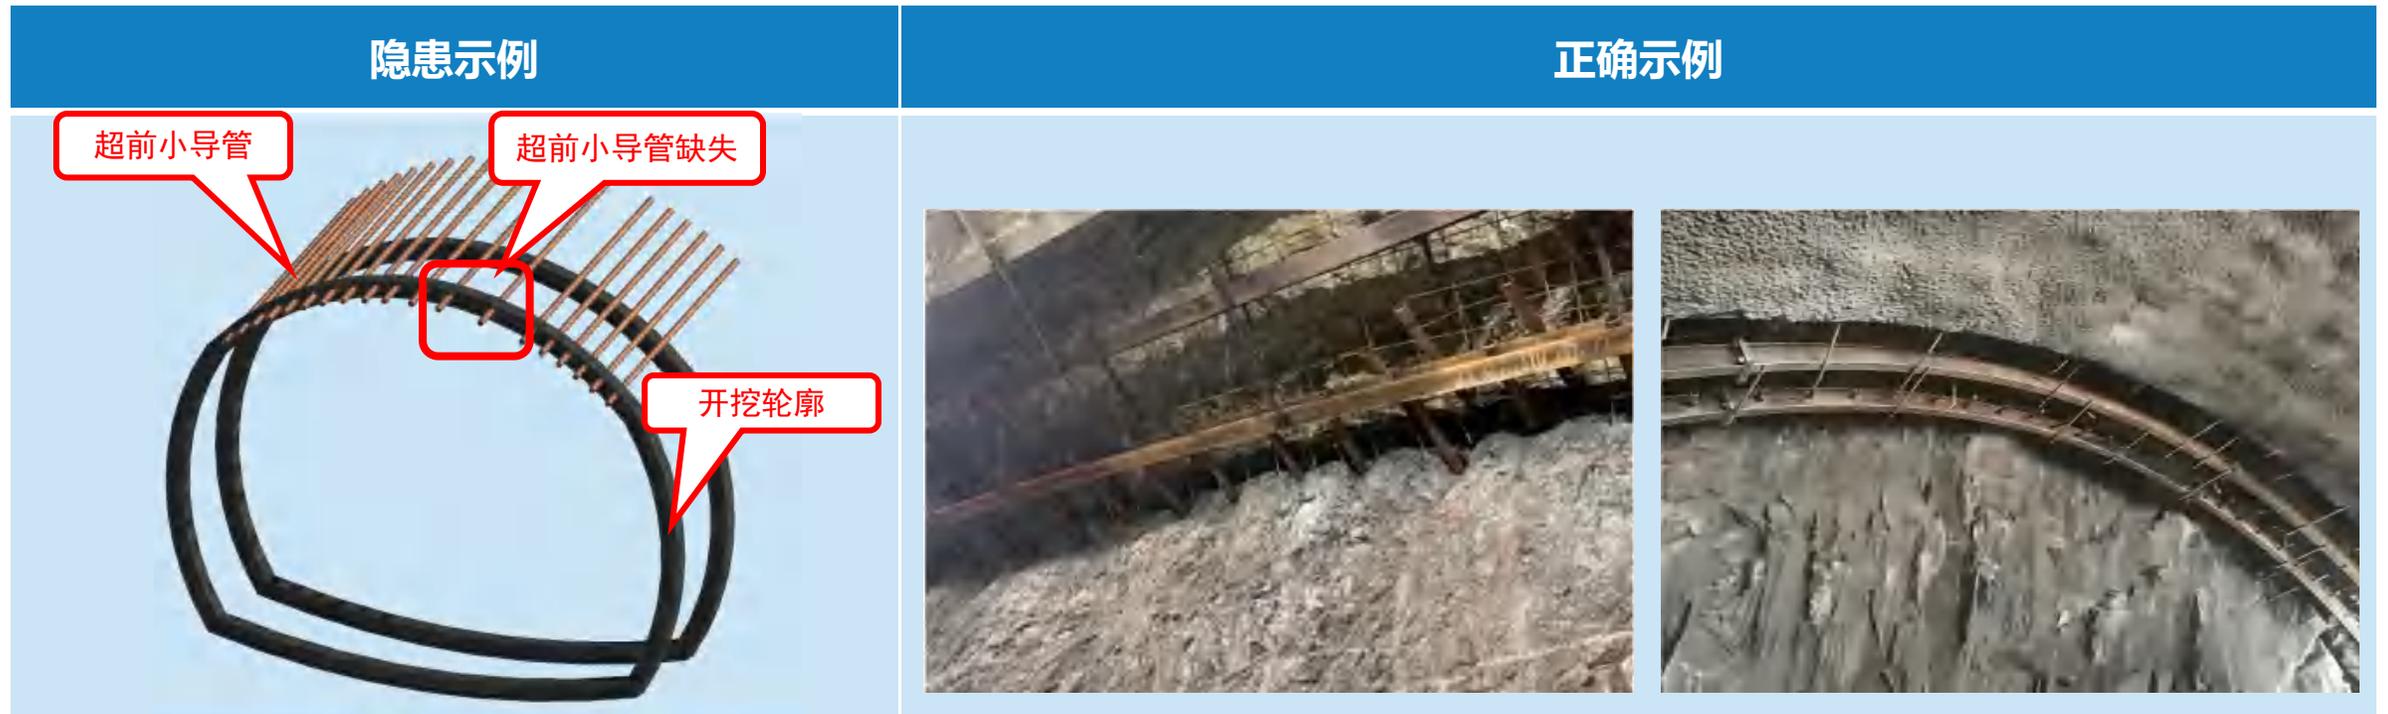
2.1.1 未按施工方案要求的支护方法进行超前支护

隐患描述：矿山法隧道施工时，局部位置超前小导管缺失，与施工方案要求的数量、位置不一致（左图），存在结构失稳、坍塌等风险。

整改措施：严格按照施工方案实施超前支护（管棚或超前小导管等），超前支护封闭成环后，方可开展下一道工序（中图、右图）。

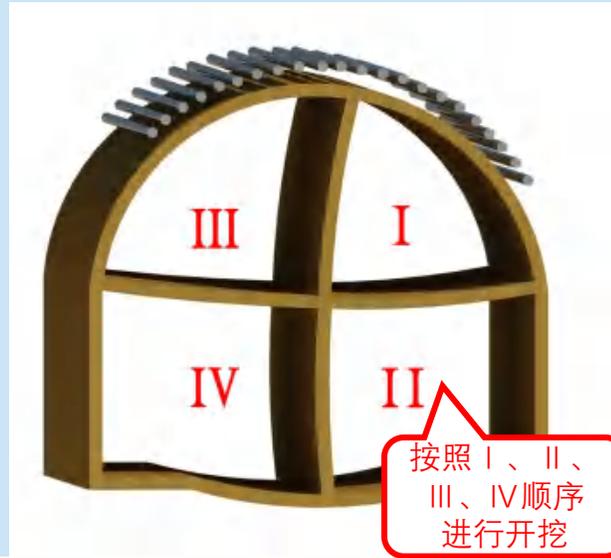
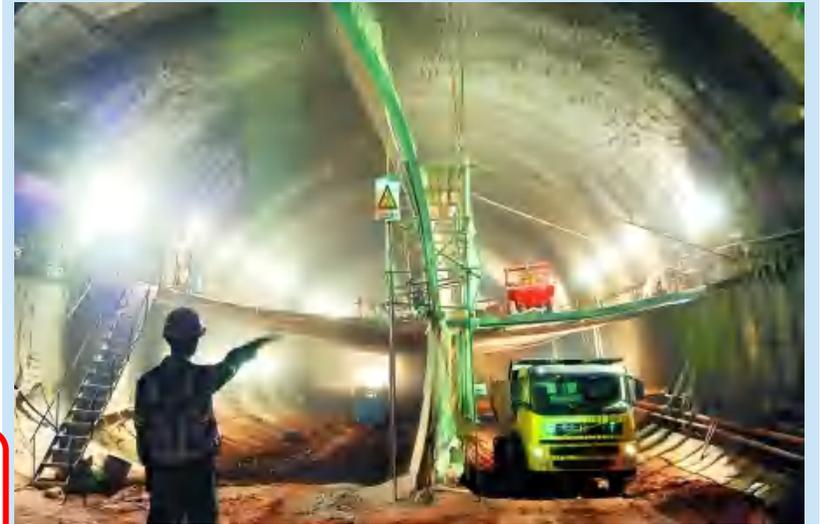
2.2.1 未按照施工方案中明确的开挖顺序进行开挖

隐患描述：未按照施工方案中明确的开挖顺序进行开挖，下部导洞开挖滞后（左图），导致初支未及时闭合成环，存在坍塌、结构变形与破坏等风险。

整改措施：严格按照施工方案中明确的开挖顺序进行开挖，下部导洞及时按照施工步距跟进开挖，确保初支及时闭合成环(中图、右图)。

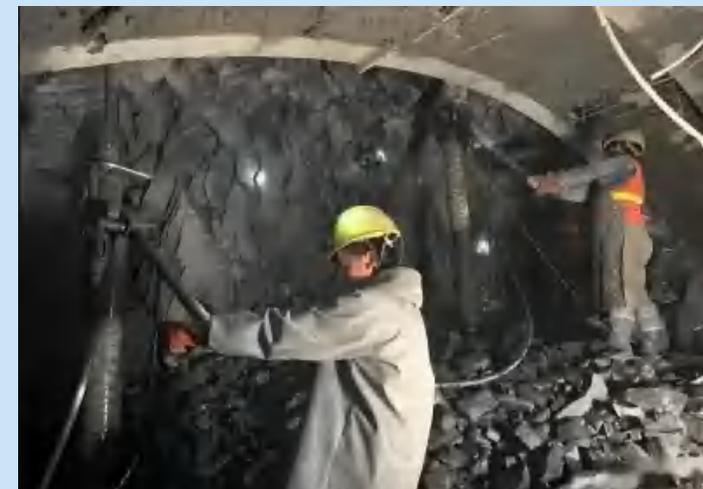
2.2.2 支护结构扭曲变形或出现裂缝，且未及时采取措施

隐患描述：支护结构扭曲变形或出现裂缝，且未及时采取措施（左图、中图），存在结构失稳、坍塌等风险。

整改措施：立即停工并疏散人员，采取紧急临时加固，对裂缝进行封堵，防止变形和裂缝进一步发展（右图）。根据原因分析制定针对性的后续处置方案，必要时组织专家论证，并在保证人员安全的条件下实施。

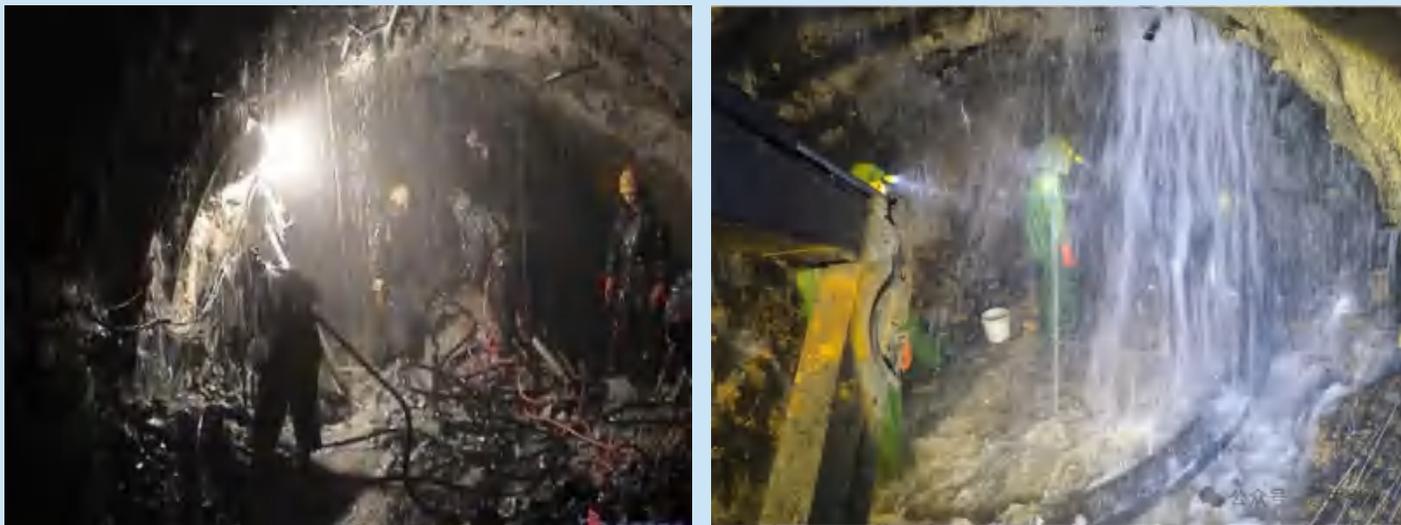
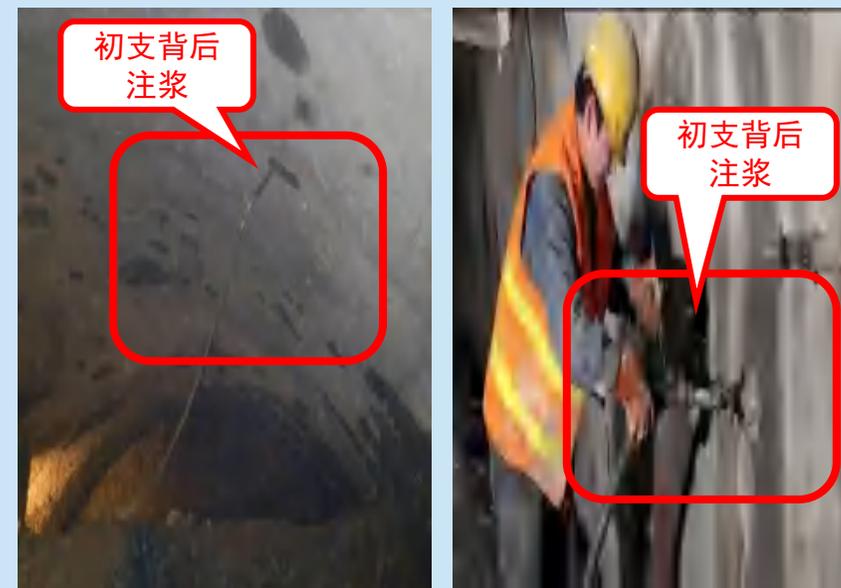
2.2.3 地下水控制措施失效且继续施工

隐患描述：地下水控制措施失效且继续施工（左图、中图），存在掌子面失稳坍塌、人员伤亡、产生次生灾害等风险。

整改措施：立即停工并疏散人员，制定处理方案，必要时组织专家论证。严格按照方案做好排水、截水等措施，强化动态监测和预警。结构变形超过控制值时，及时架设临时支撑。具备初支背后注浆条件后及时开展注浆工作（右图）。地下水控制后，经评估解除险情且满足安全施工条件后，方可按照程序进行后续作业。

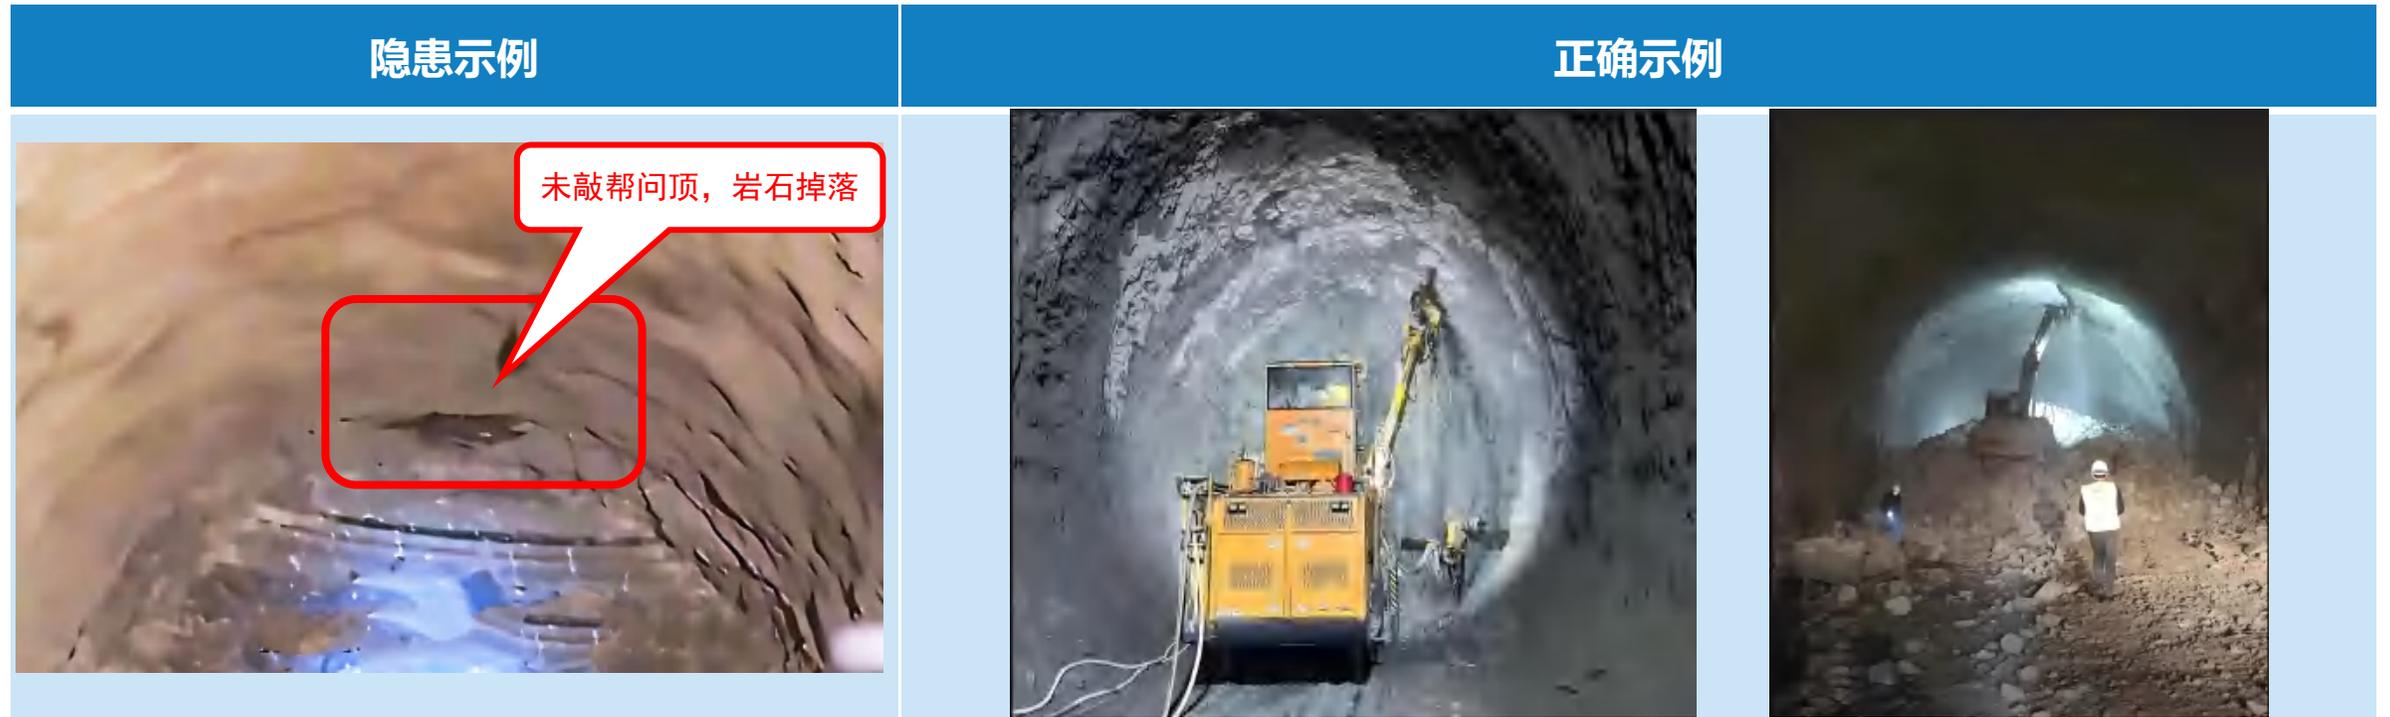
2.2.4 开挖工作面爆破后未进行敲帮问顶工作

隐患描述：开挖工作面爆破后未进行敲帮问顶工作（左图），发生岩石掉落。

整改措施：爆破后经通风排烟、检查无盲炮及残余爆炸物后，在确保安全的情况下进行敲帮问顶，并按先机械后人工的顺序找顶，及时清除拱顶及两帮松动石块、危石等。划定危险区域，确认安全后方可实施后续作业（中图、右图）。

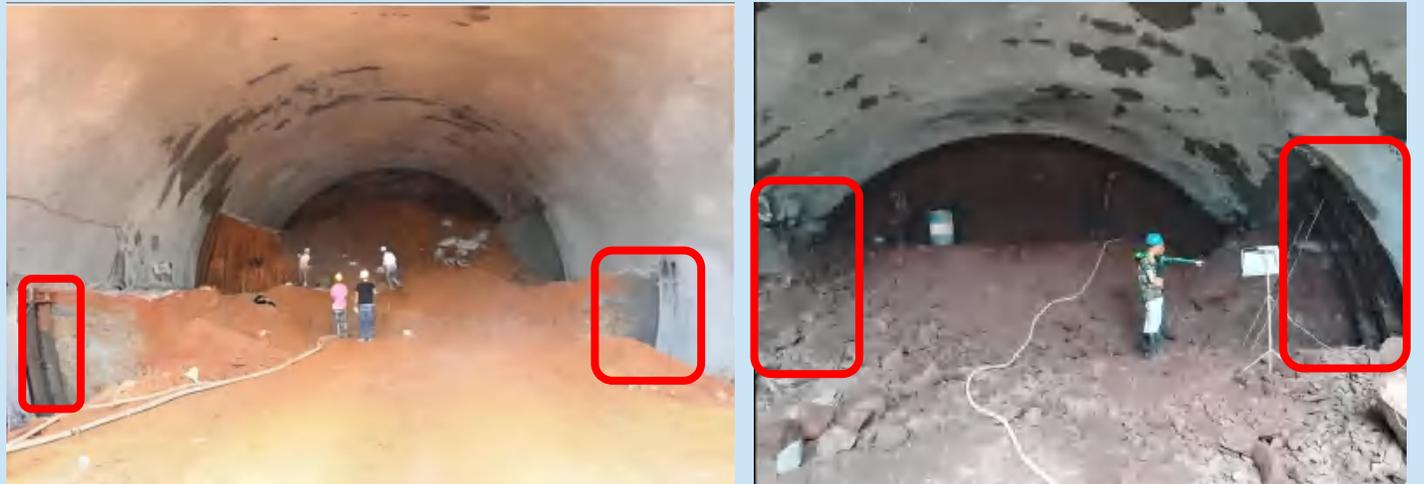
2.2.8 隧道边墙双侧同步开挖，边墙双侧拱脚同时悬空

隐患描述：隧道边墙双侧同步开挖，边墙双侧拱脚同时悬空（左图），存在初支结构失稳坍塌等风险。

整改措施：隧道边墙采用单侧开挖或双侧交错开挖，避免上部初支结构同时悬空。边墙挖至设计文件给定的高程后立即架立钢架并喷射混凝土（中图、右图）。

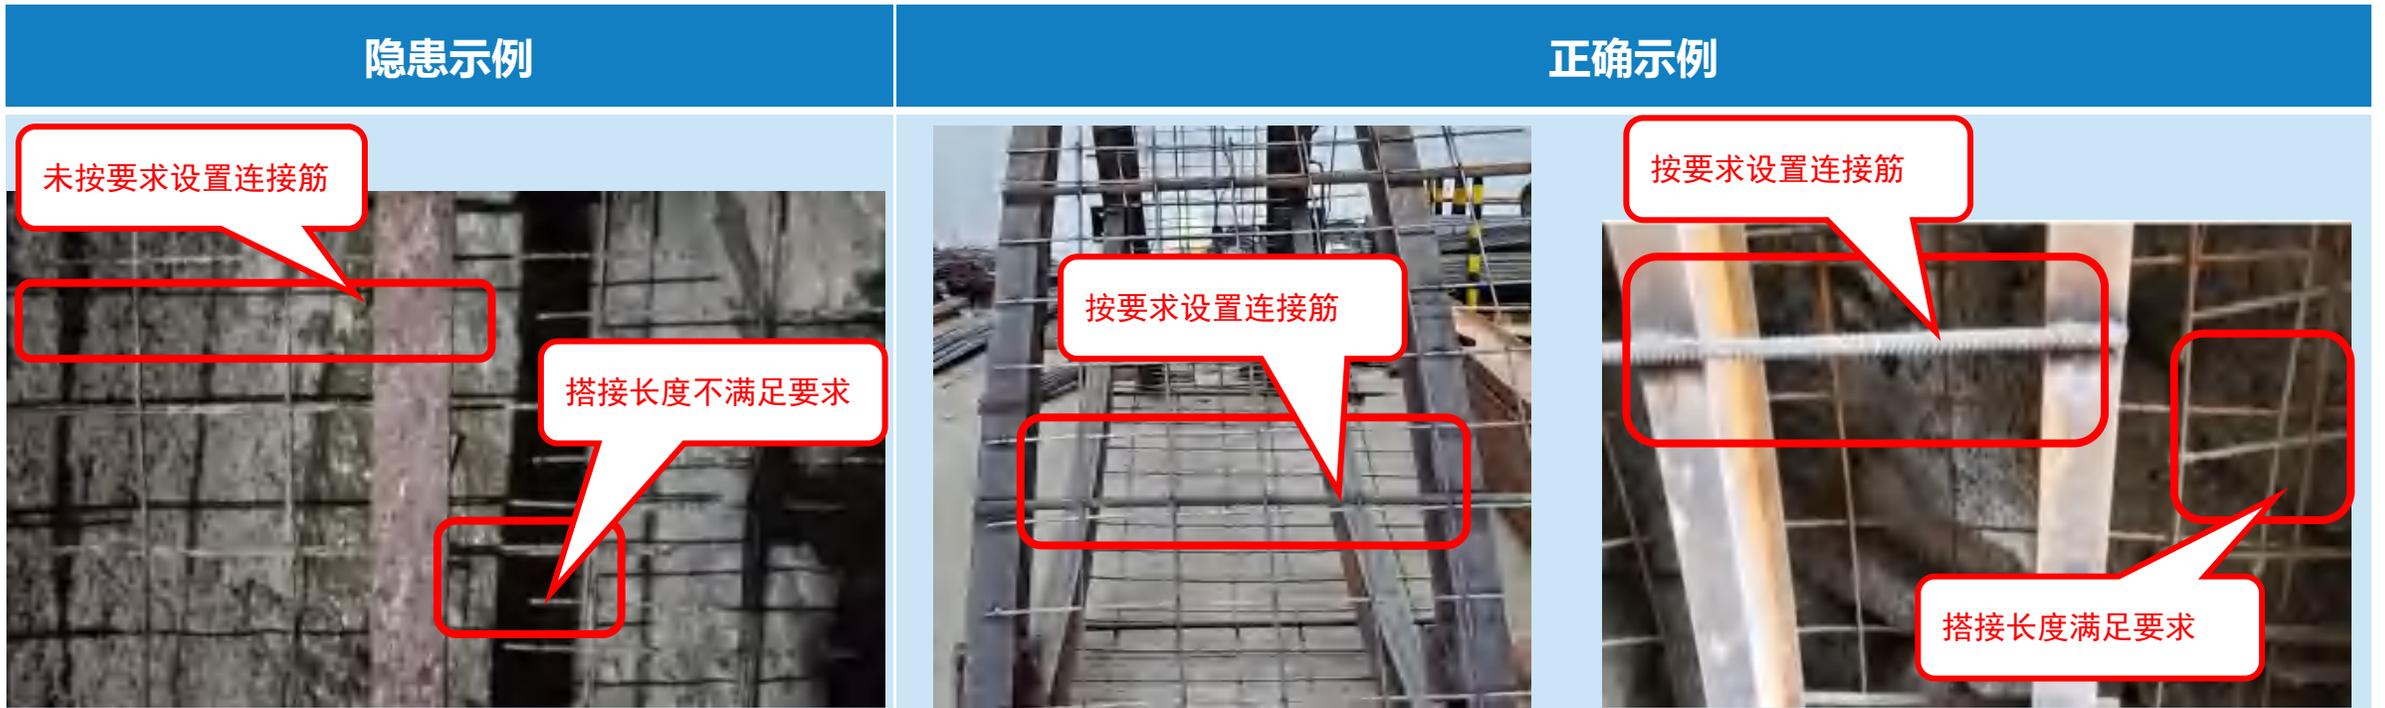
2.2.9 钢架之间未按要求设置连接筋，钢筋网片搭接长度不满足要求

隐患描述： 矿山法隧道施工时钢架之间未按要求设置连接筋，钢筋网片搭接长度不满足要求（左图）。

整改措施： 严格按照设计图纸和标准规范进行施工，钢架之间按要求设置连接筋（中图、右图），并确保钢筋网片搭接长度满足要求。

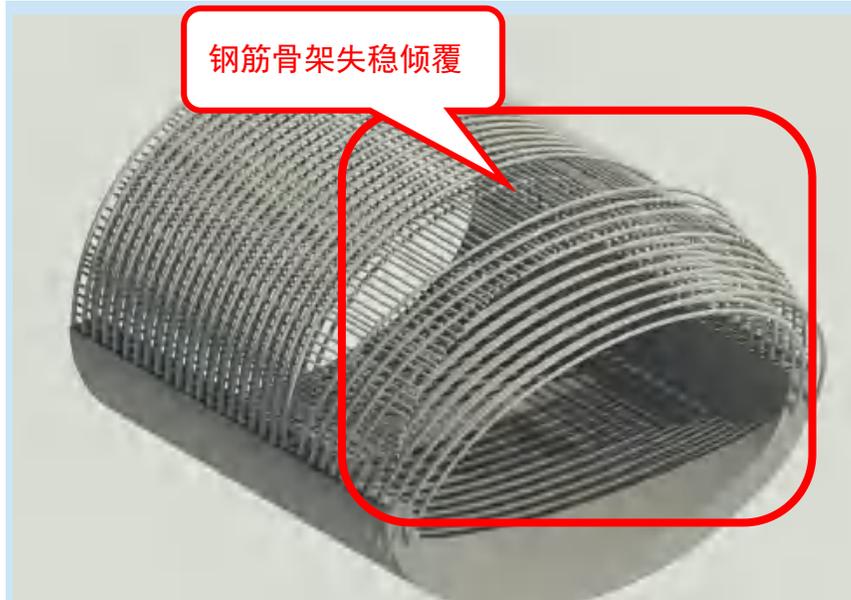
2.3.1 二衬钢筋施工过程中，未采取有效支撑措施

隐患描述：二衬钢筋施工过程中主筋和分布筋未及时绑扎或焊接成整体（左图），且未采取其它有效支撑措施，导致钢筋骨架失稳进而倾覆。

整改措施：拱墙钢筋及时连接成环，主筋和分布筋按要求绑扎或焊接成整体（中图）。二衬钢筋骨架安装时采取防倾覆措施，未形成闭合结构前设置有效的临时支撑架（右图）。

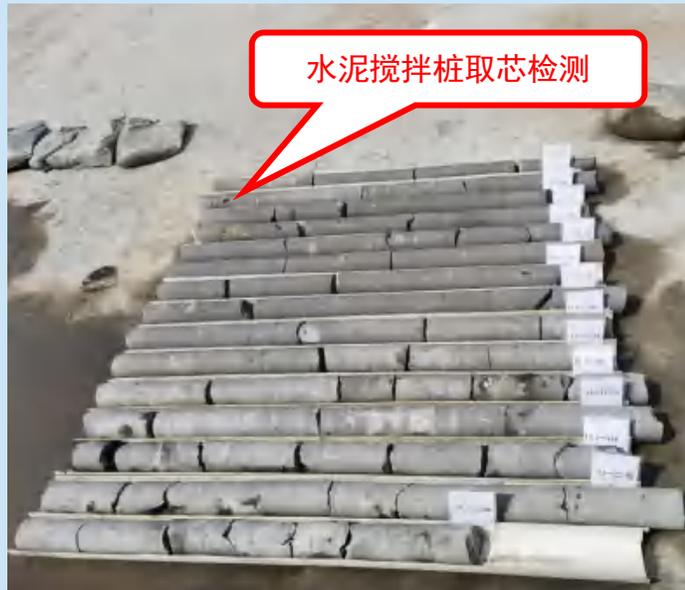
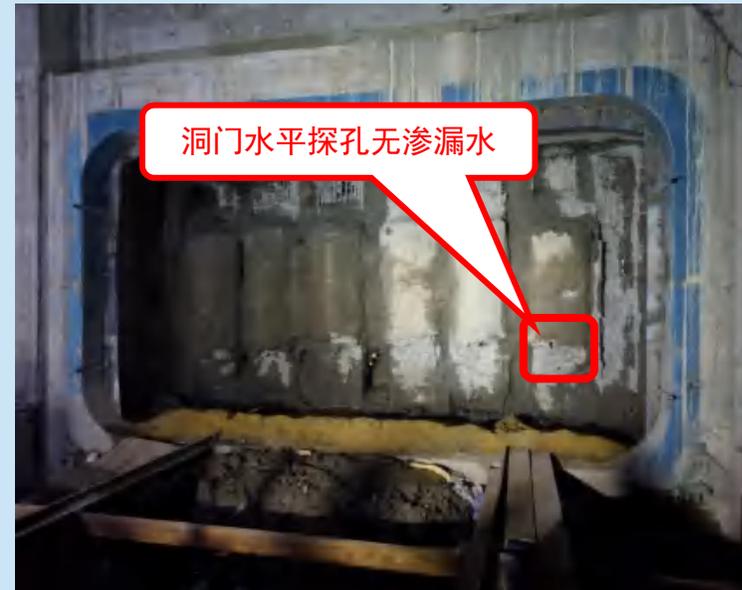
3.1.1 洞口加固效果未达到要求且未采取措施即开始始发/接收

隐患描述：洞口加固效果未达到设计要求，洞门水平探孔出现突泥涌水且未采取措施即始发，存在坍塌等风险（左图）。

整改措施：对加固体进行补强，并委托有资质的检测单位对加固效果进行检测。确保洞口加固效果达到设计要求，满足相关安全条件后再进行始发/接收（中图、右图）。

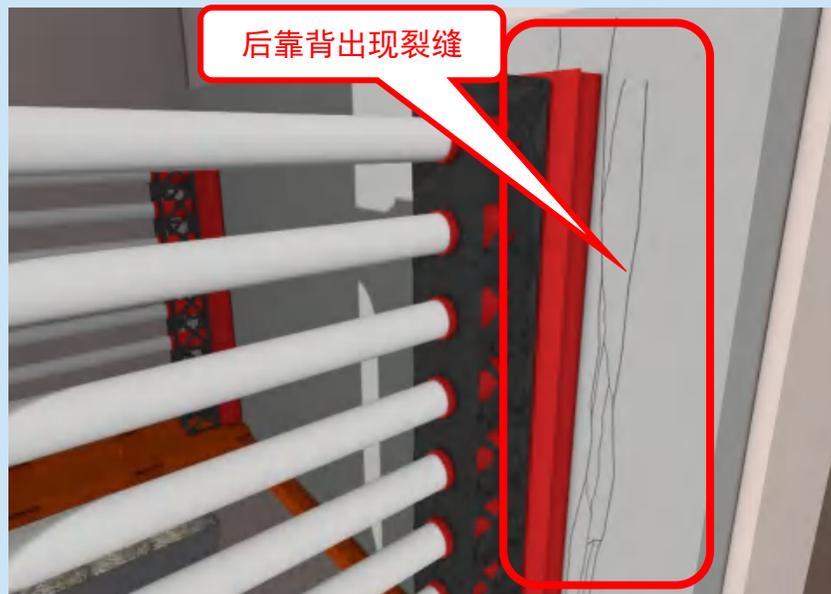
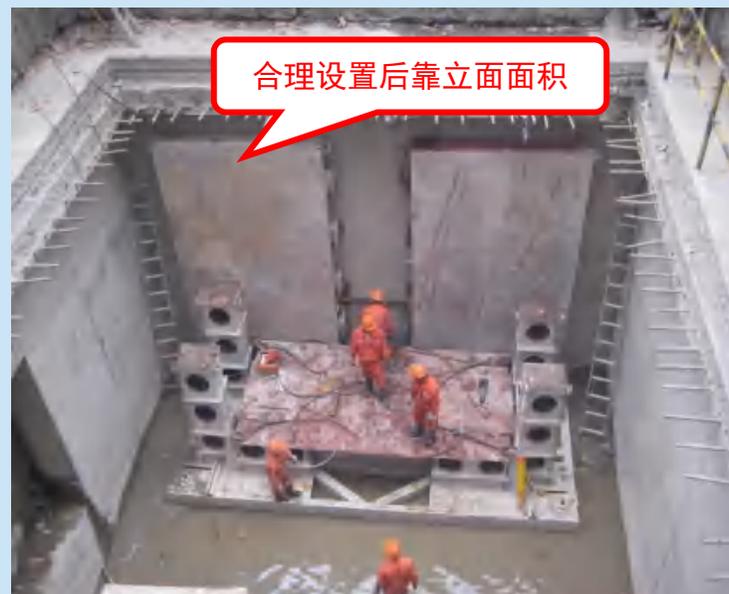
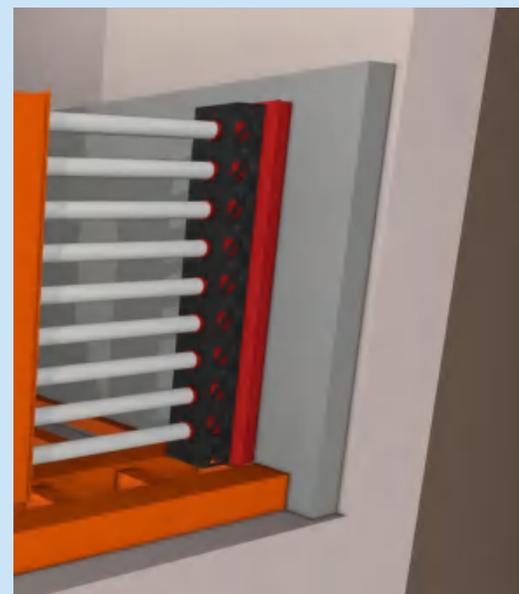
3.1.2 后靠背受力超出其极限承载力，导致出现裂缝

隐患描述：后靠背受力超出其极限承载力，导致出现裂缝，存在受损破坏、无法顶进等风险（左图）。

整改措施：根据顶力、井壁厚度及强度、土层的承载力验算后靠的立面面积，后靠与井壁之间的空隙浇筑一定强度等级的混凝土，确保后靠背受力满足要求（中图、右图）。

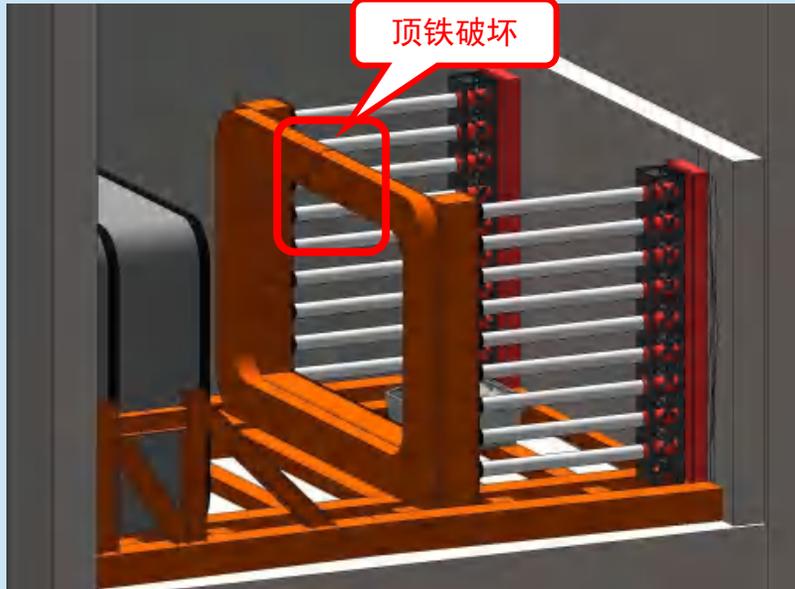
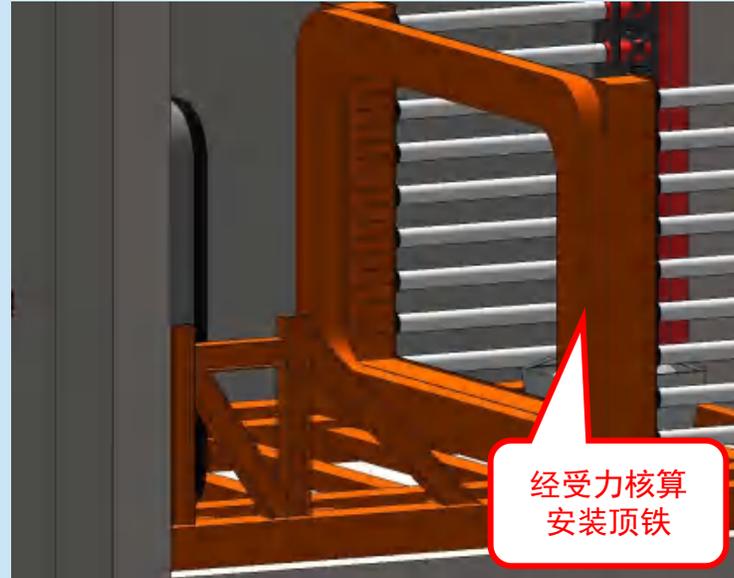
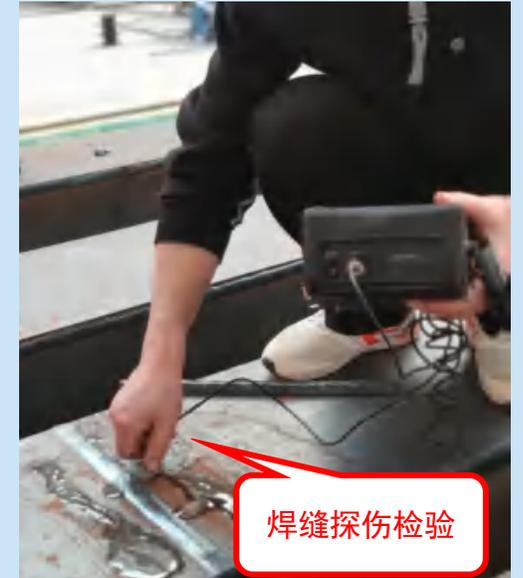
3.1.3 顶铁未进行受力核算即进行安装，顶进过程发生破坏

隐患描述：顶铁未进行受力核算即进行安装，导致顶进过程发生破坏（左图）。

整改措施：委托有资质的结构设计单位或专业机构，依据顶管机的型号、推力、施工工艺以及现场的地质条件等参数，对顶铁进行全面的受力核算（中图）。采用专业探伤设备，由专业人员对顶铁的焊缝进行探伤检验，确保焊接部位满足受力要求（右图）。

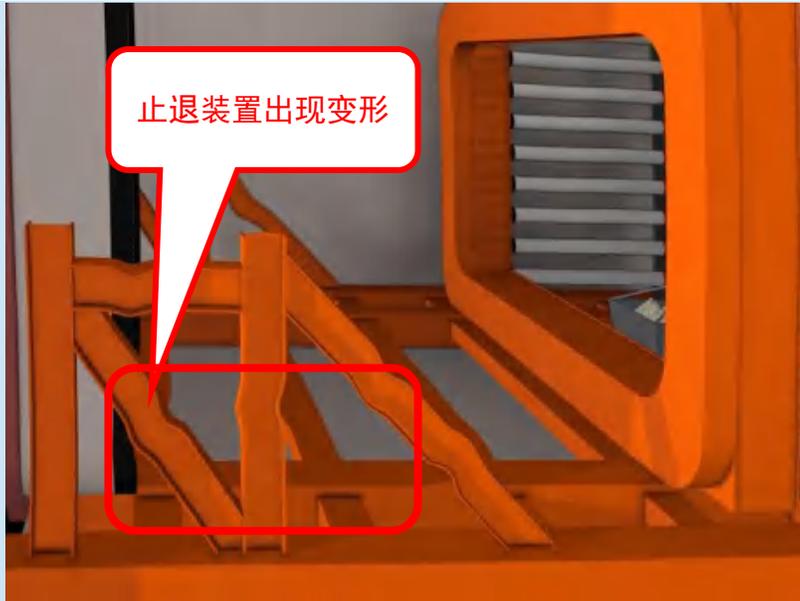
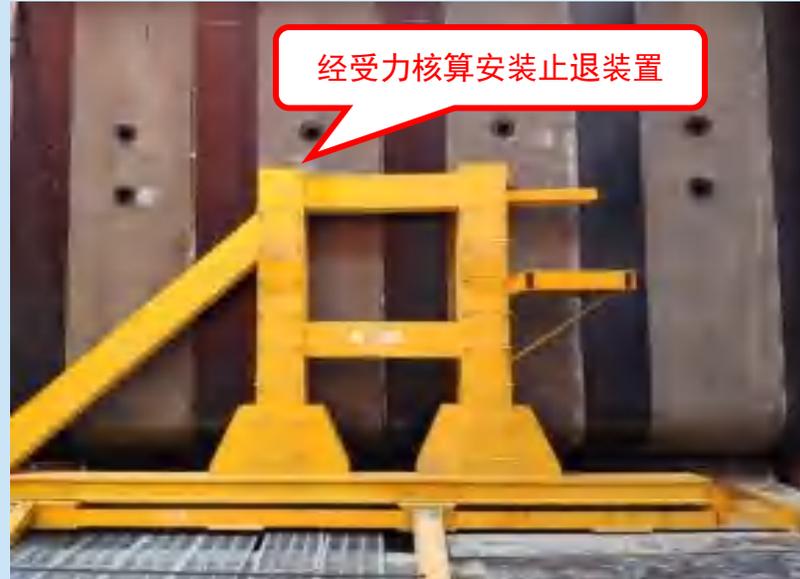
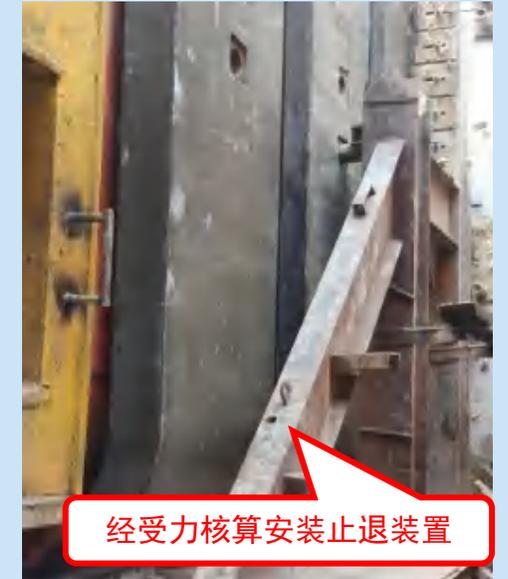
3.1.4 止退装置未进行受力核算即进行安装，顶进过程发生变形或破坏

隐患描述：止退装置未进行受力核算即进行安装，导致顶进过程发生变形或破坏（左图）。

整改措施：根据最不利工况验算止退装置强度、刚度及稳定性，并按受力核算结果安装止退装置（中图、右图）。

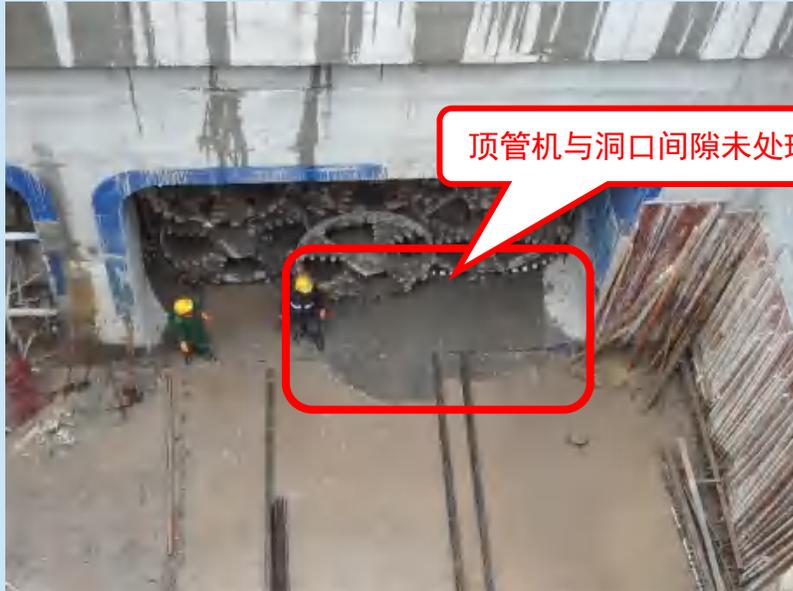
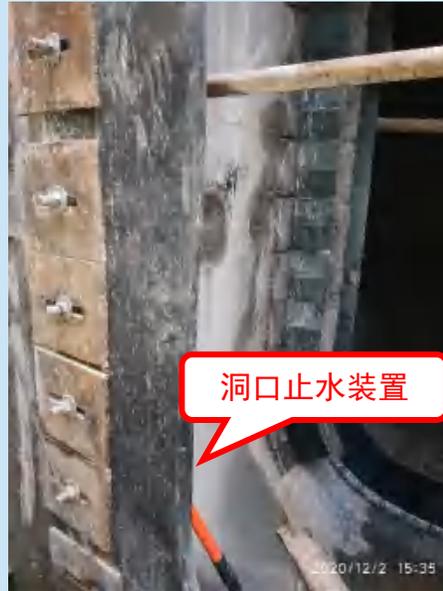
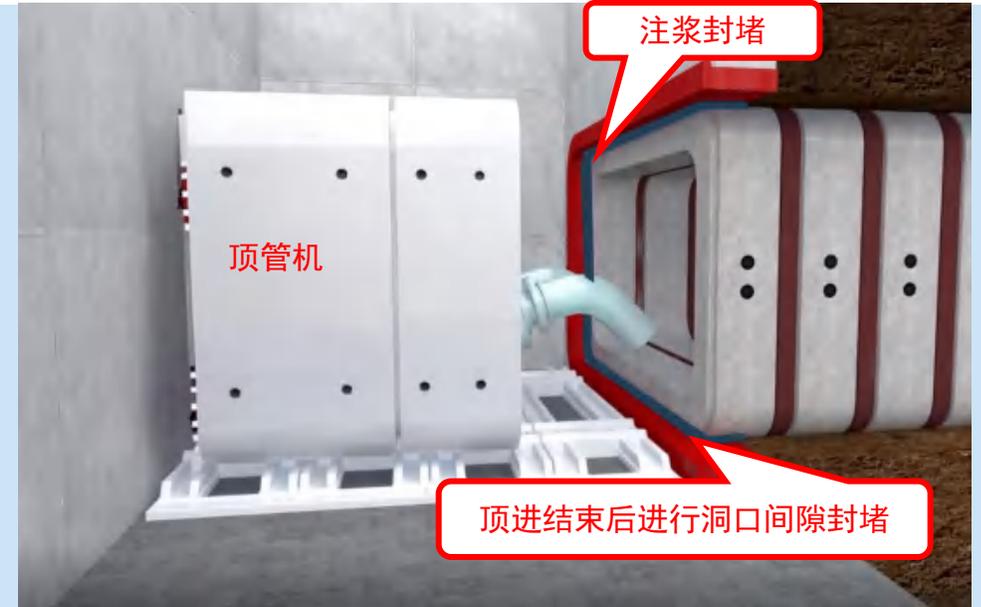
3.1.5 顶管机与洞口间隙未处理导致渗漏水

隐患描述：顶管机与洞口间隙未处理导致渗漏水（左图）。

整改措施：按设计及方案要求在洞口设置止水装置，顶管顶进结束后，顶管与洞口的间隙立即进行注浆封堵，确保现场止水效果符合相关要求（中图、右图）。

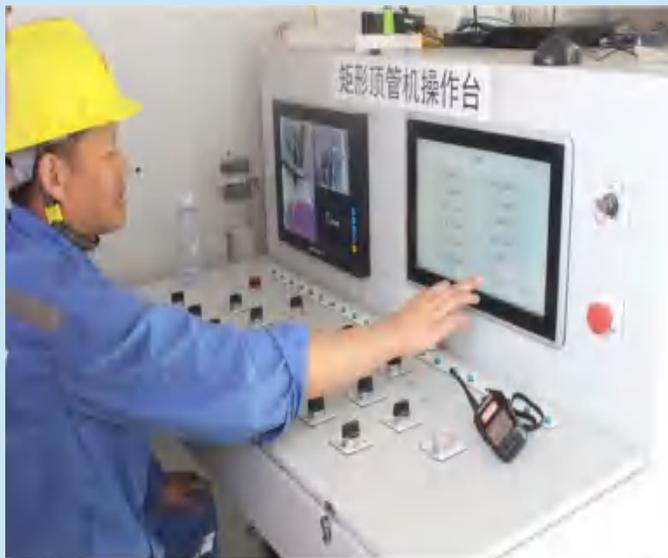
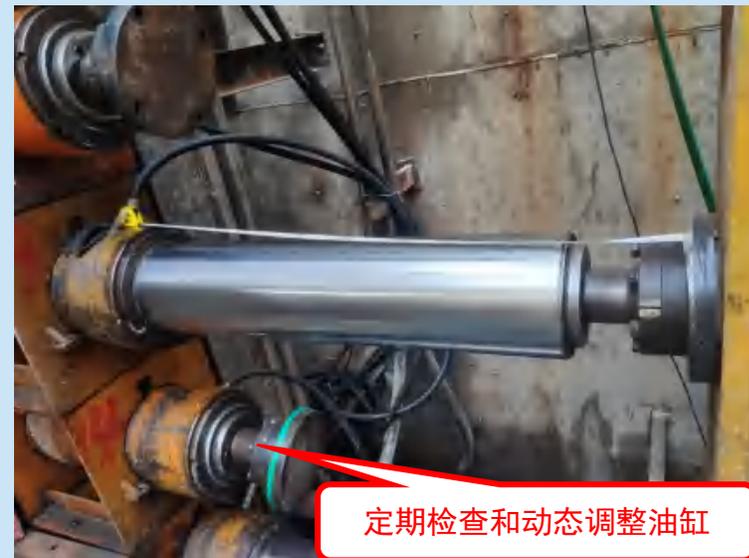
3.2.1 顶进油缸异常仍继续顶进作业

隐患描述：顶进油缸异常仍继续顶进作业，导致液压系统故障，存在顶推力突变、姿态不当、管节受损等风险（左图）。

整改措施：定期检查液压系统和油缸密封件，对损坏部件及时更换，确保设备处于良好状态。发现压力突变时立即停止顶进，调整压力至正常范围后方可继续施工（中图、右图）。
