江苏省建筑施工事故隐患辨识图集

(隧道工程)

前言 Introduction

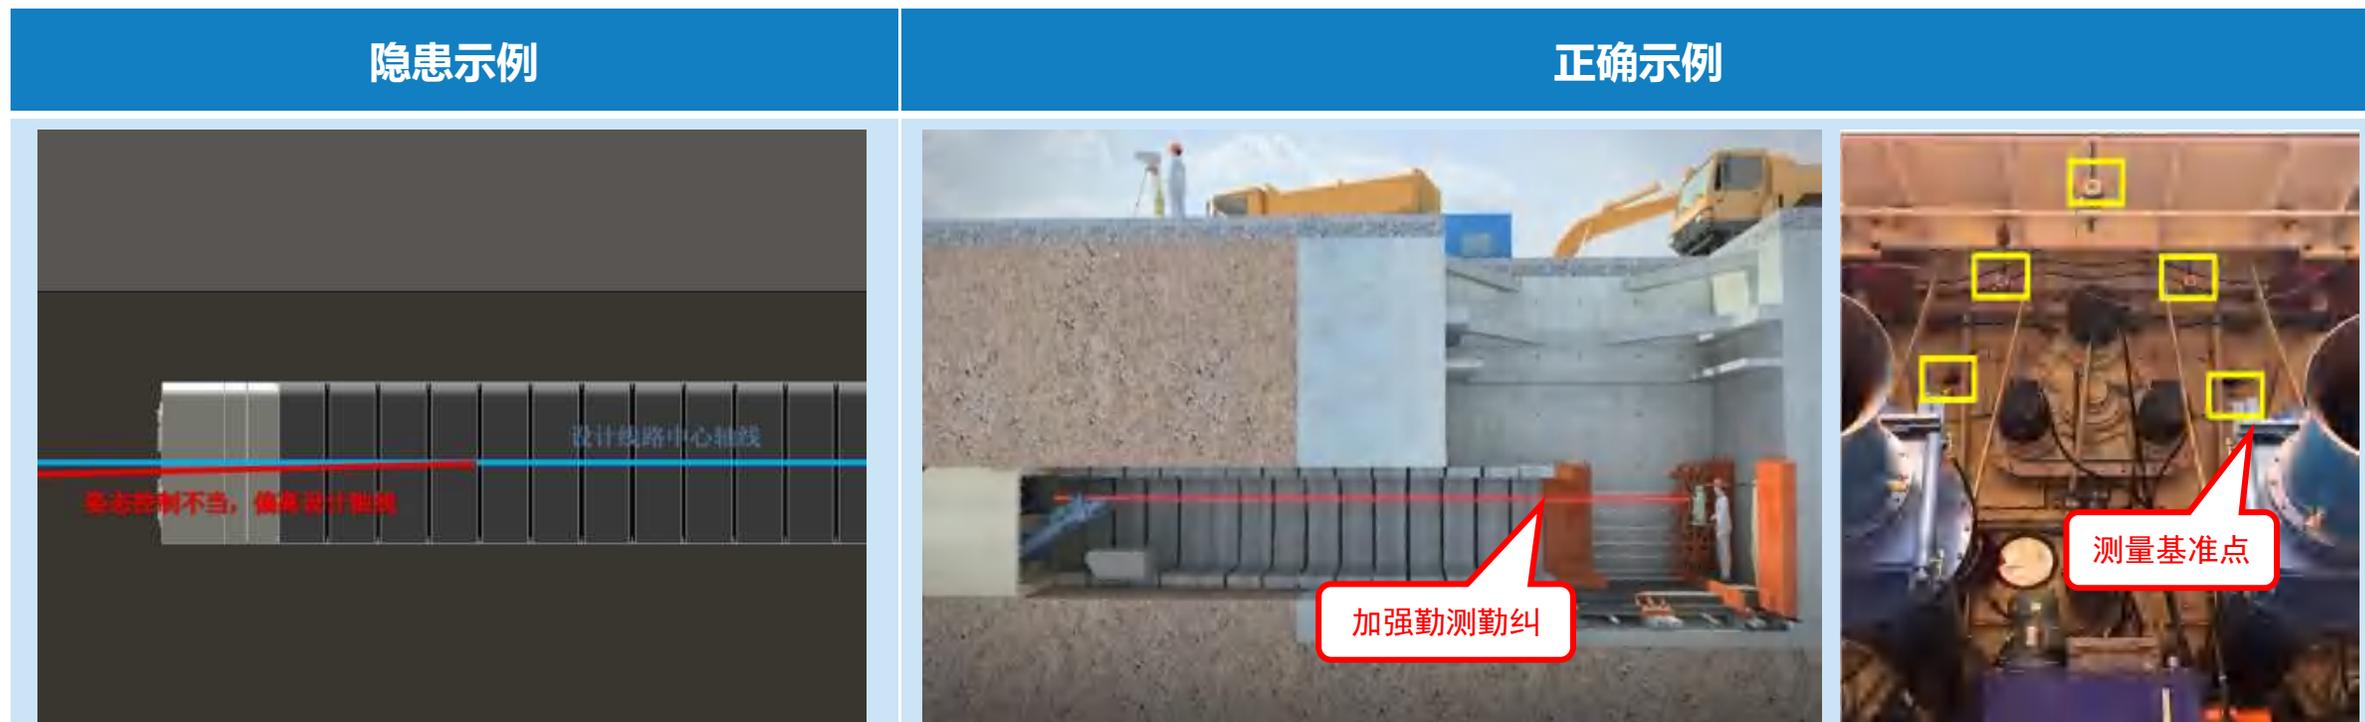
3.2.2 顶管施工过程中姿态控制不当，偏离设计轴线

隐患描述：顶管施工过程中姿态控制不当，偏离设计轴线，存在顶推力突变、管节受损等风险（左图）。

整改措施：顶进作业过程中加强勤测勤纠，每顶进一段距离，及时测量轴线及高程的偏差并进行纠偏（中图、右图）。

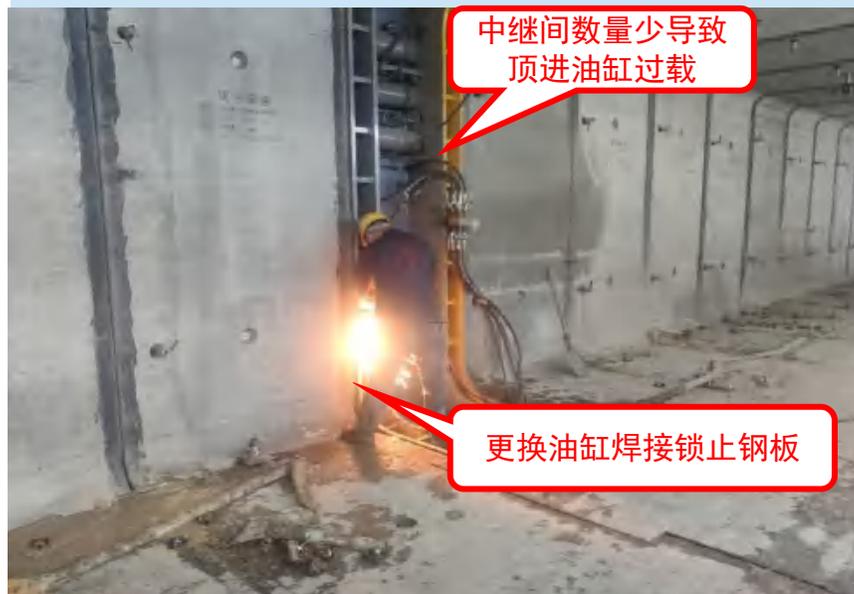
3.2.3 未合理设置中继间导致无法正常顶进

隐患描述：未合理设置中继间导致油缸过载，无法正常顶进（左图）。

整改措施：根据总顶进距离、始发井顶推系统、地层条件等情况计算所需要中继间数量、中继间液压油缸数量、布置点位等，按计算结果合理设置中继间（中图、右图）。

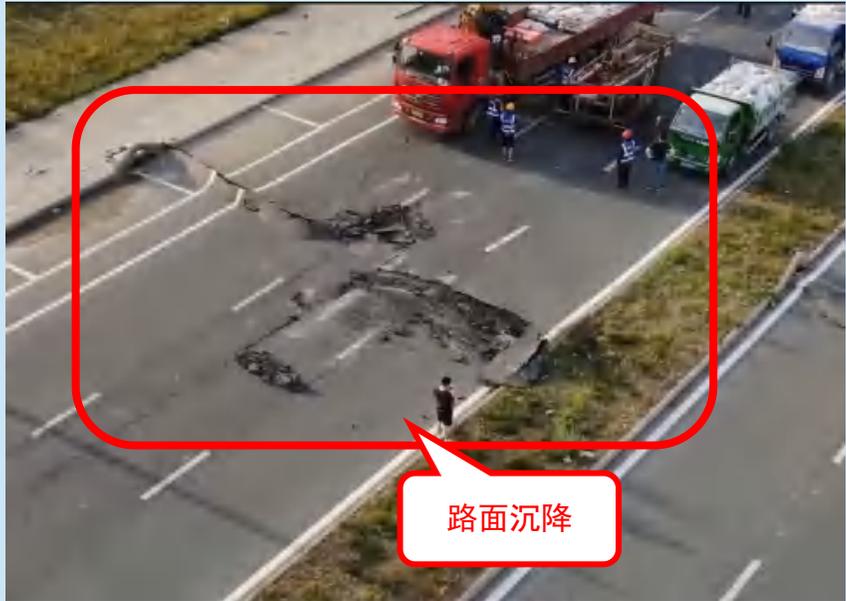
3.3.1 减摩泥浆配合比及注浆量、注浆压力与地层不匹配导致地表局部沉降

隐患描述：减摩泥浆配合比及注浆量、注浆压力与地层不匹配导致地表局部沉降（左图）。

整改措施：通过现场试验确定最佳泥浆配合比，确保减摩效果；根据施工过程中地层变化，动态调整泥浆配合比；实时监测注浆量和注浆压力，确保与地层匹配（中图、右图）。

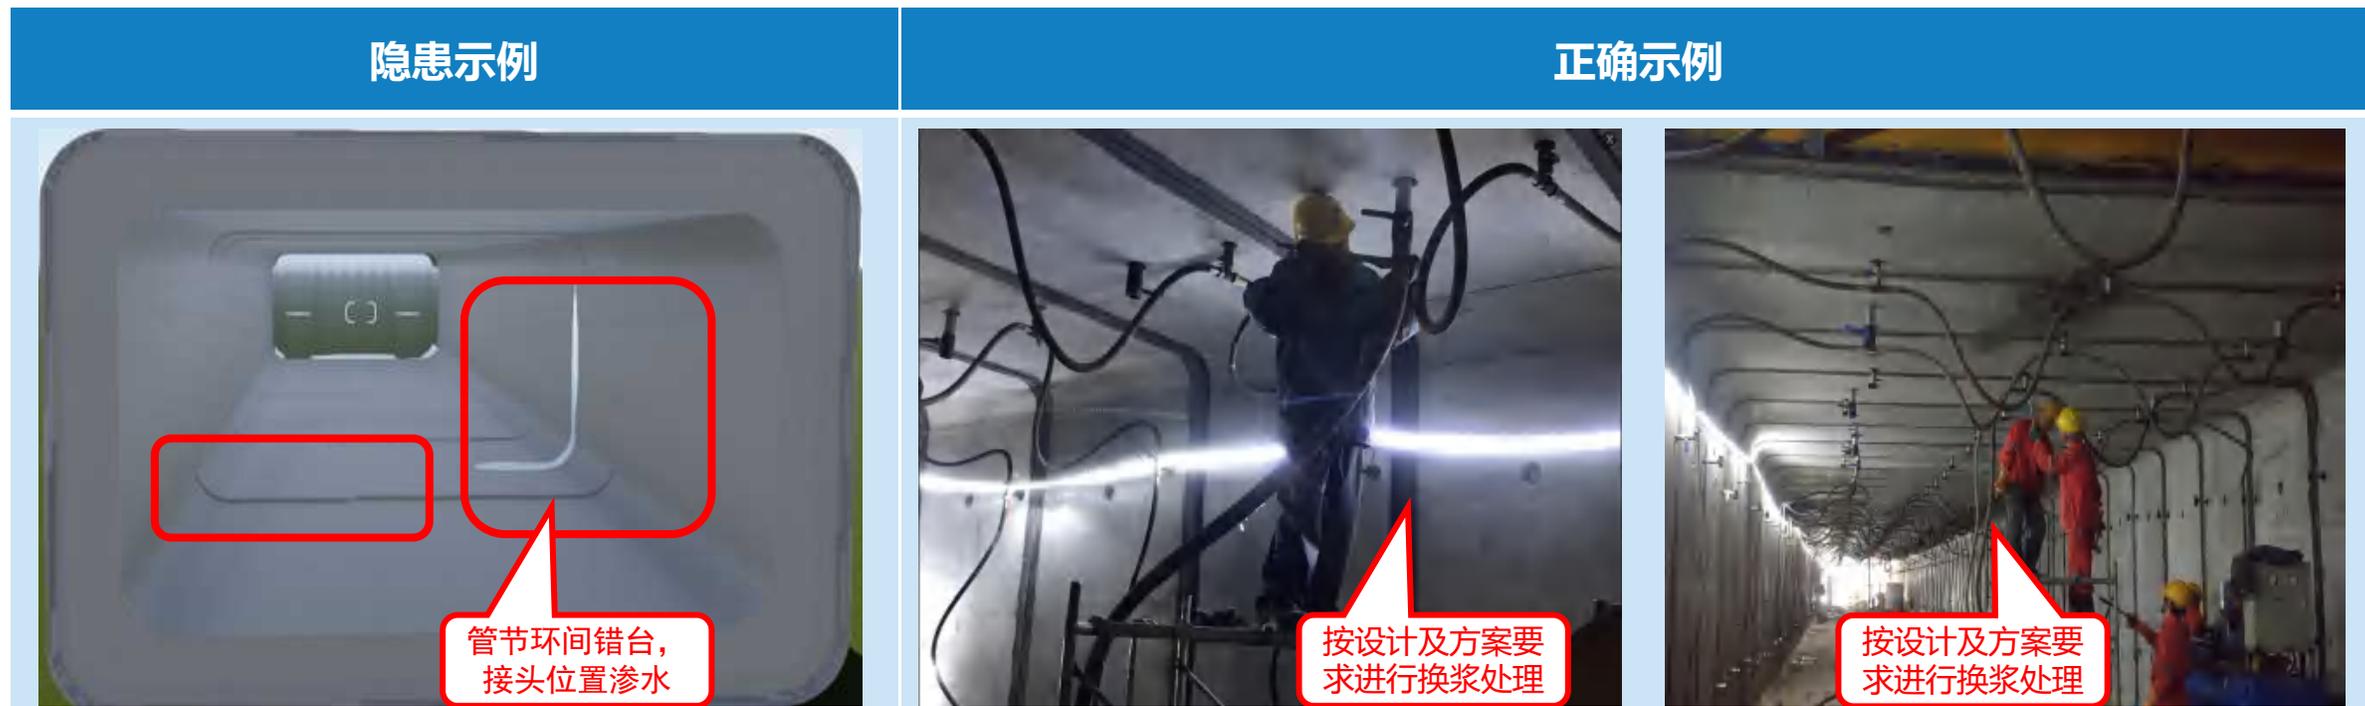
3.3.2 顶进结束后未按设计及方案要求进行换浆处理

隐患描述：顶进结束后未按设计及方案要求进行换浆处理，导致管节受力不均，局部管节环间错台、接头位置渗水，严重时影响结构安全（左图）。

整改措施：按设计及方案要求进行换浆处理，加强换浆工艺和施工过程的现场管理，确保泥浆有效置换并符合相关要求（中图、右图）。

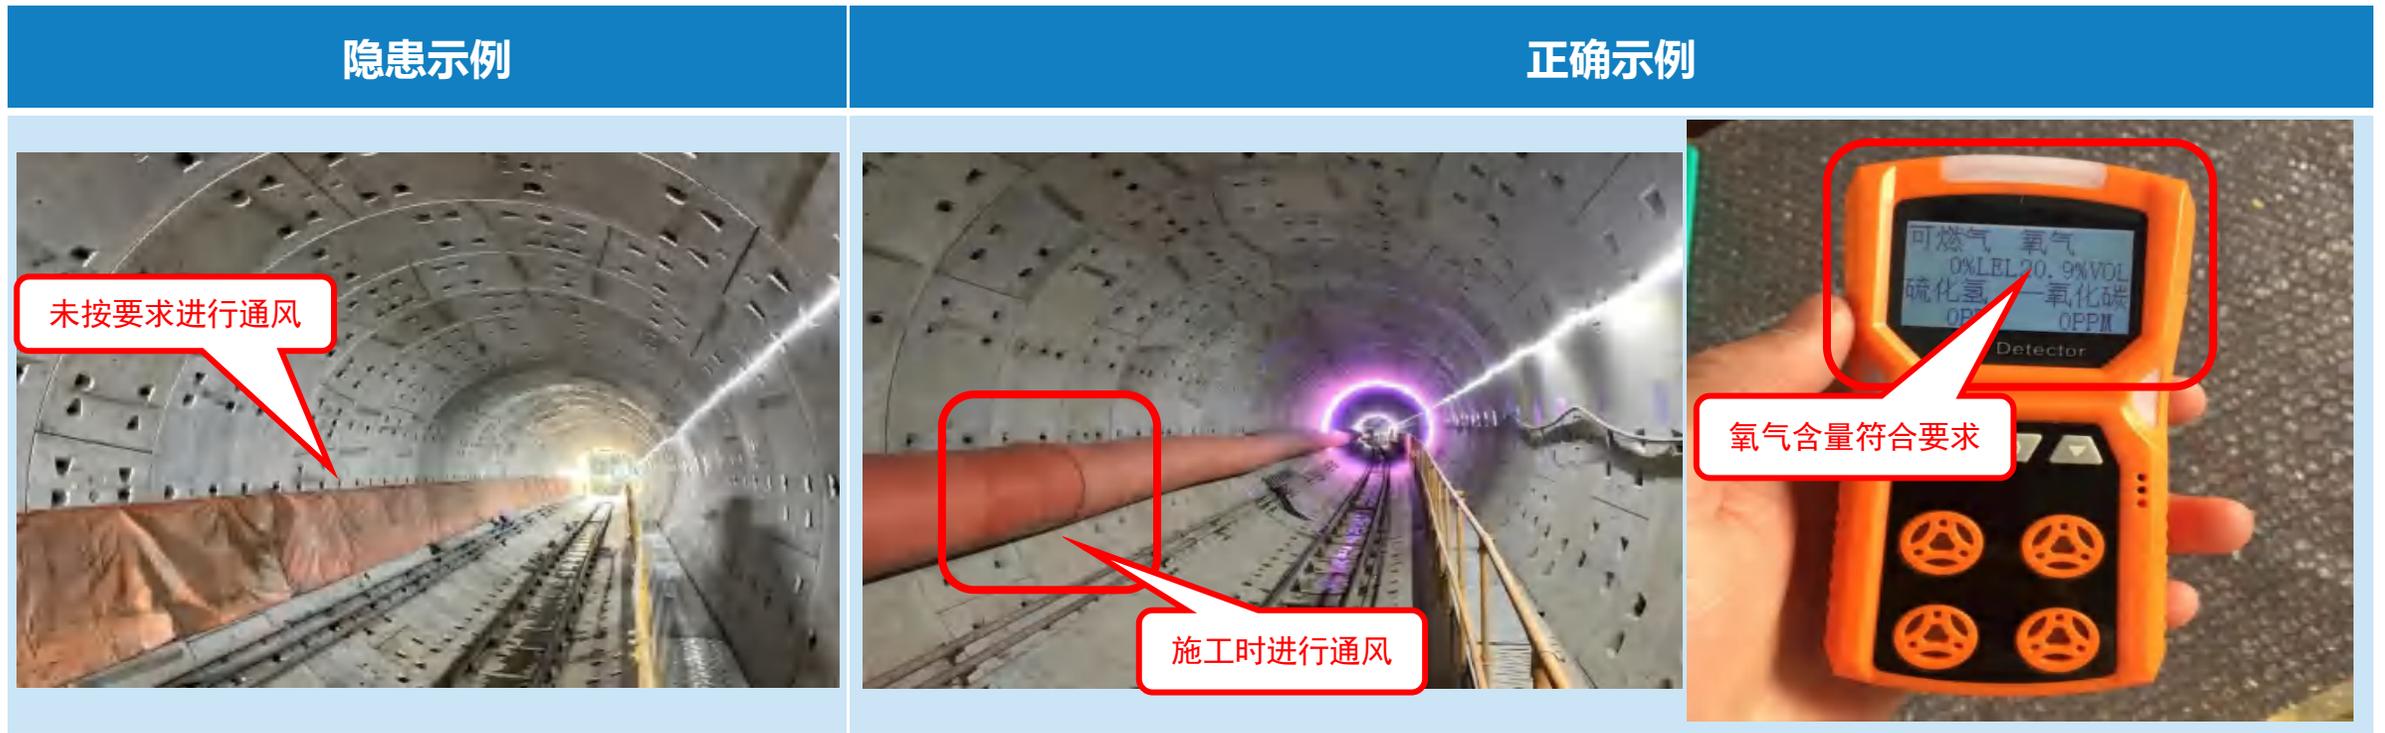
4.1.3 隧道施工未按要求进行通风

隐患描述：隧道工程施工时未按要求进行隧道内通风，存在人员中毒、缺氧等风险（左图）。

整改措施：施工过程中按要求加强通风（中图），配置气体检测设备检测隧道内空气质量，确保在氧气含量符合要求的情况下进行隧道作业（右图）。

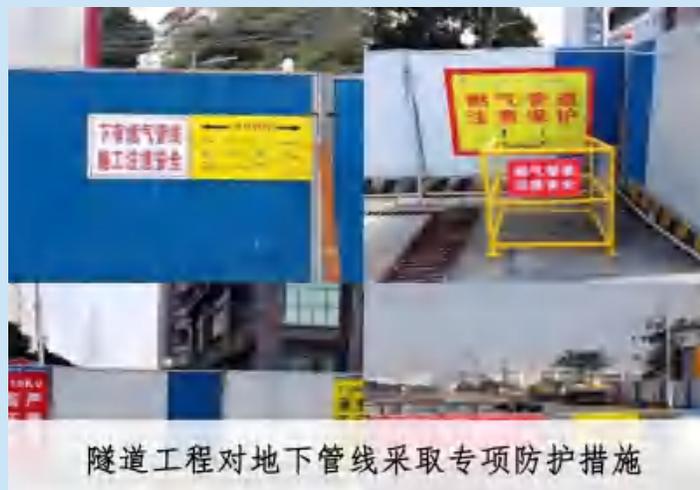
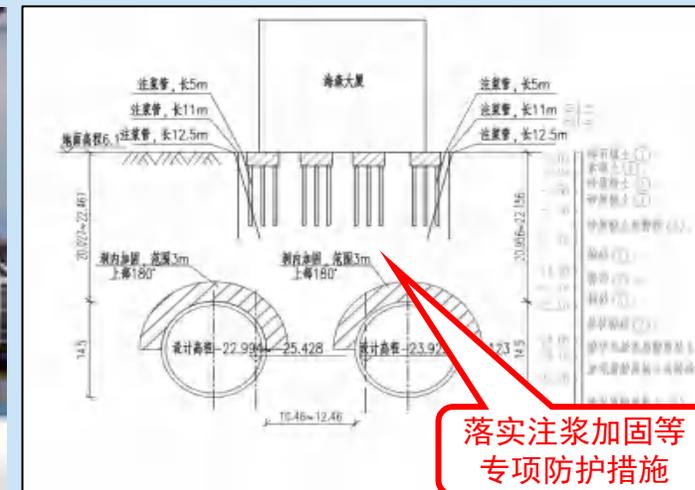
4.1.5 未对毗邻地下管线等采取专项防护措施

隐患描述：盾构施工过程中未对因施工可能造成损害的毗邻建筑物、构筑物和地下管线等采取专项防护措施，造成地埋天然气管道破损泄漏，天然气扩散至周边建筑物内发生爆燃（左图）。

整改措施：盾构/顶管穿越前编制毗邻建筑物、构筑物和地下管线保护方案，并按要求组织专家论证；根据保护方案要求，严格落实毗邻建筑物、构筑物和地下管线专项防护措施（中图、右图）；优化盾构/顶管相关掘进参数，减少施工对地层的影响。

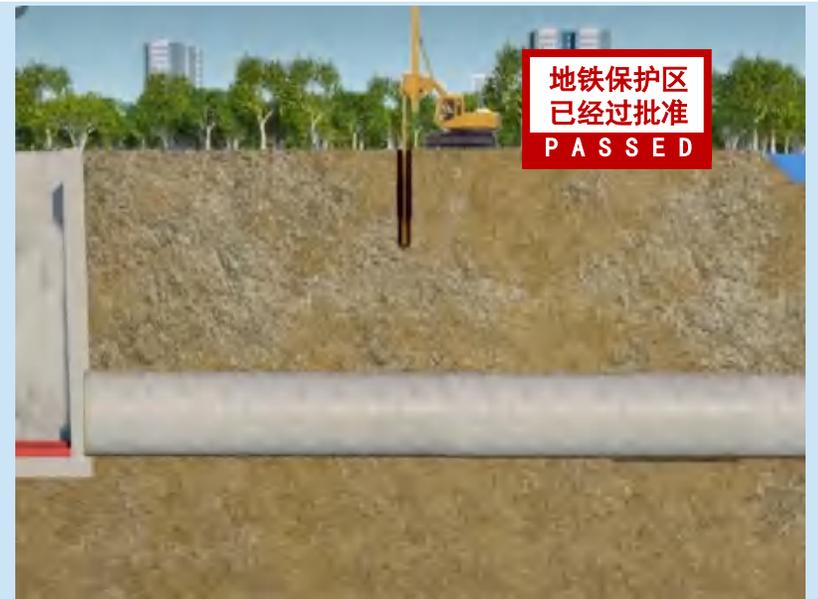
4.1.6 在地铁保护区内擅自施工

隐患描述：在未经审批的情况下擅自在地铁保护区内进行打桩施工，桩头击穿地铁盾构隧道结构（左图、中图）。

整改措施：经批准，方可在轨道交通工程安全保护区范围内进行施工作业（右图），并按照保护方案严格落实相关安全措施。
