江苏省建筑施工事故隐患辨识图集

(基坑工程)

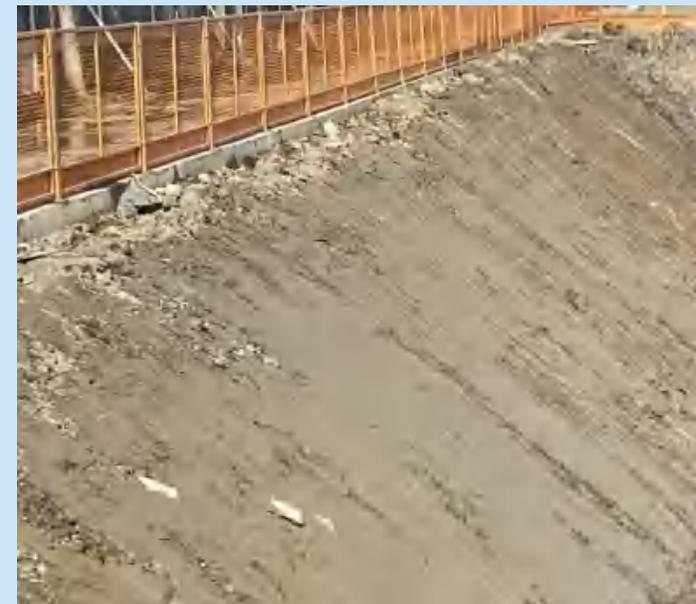
1.2 基坑

隐患描述：自然放坡的坡率不符合专项施工方案和规范要求。

风险分析：坡率较大易造成基坑土体滑坡。

整改措施：应在整改期限内完成整改，达到“对基坑进行放坡，地质条件良好、土质均匀且无地下水的自然放坡的坡率允许值应根据地方经验确定；当无经验时，须符合《建筑施工土石方工程安全技术规范》JGJ180-2009表6.3.5的规定”的标准后，方可继续施工。

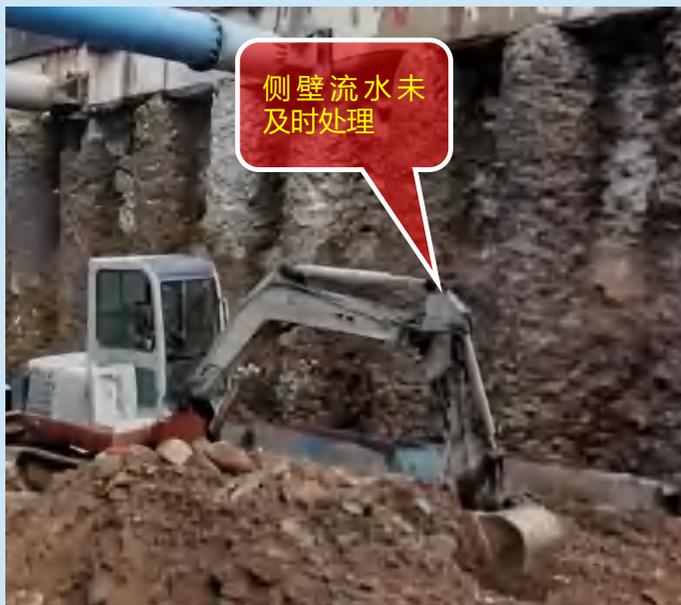
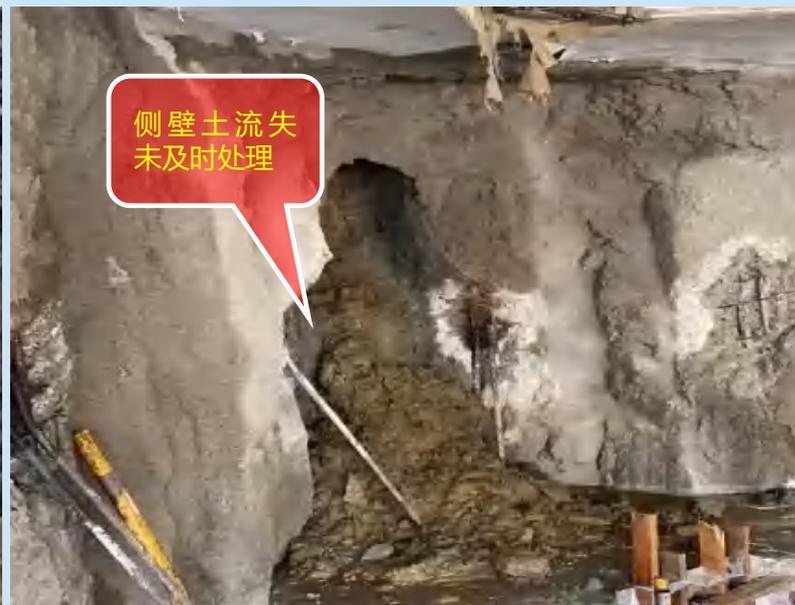
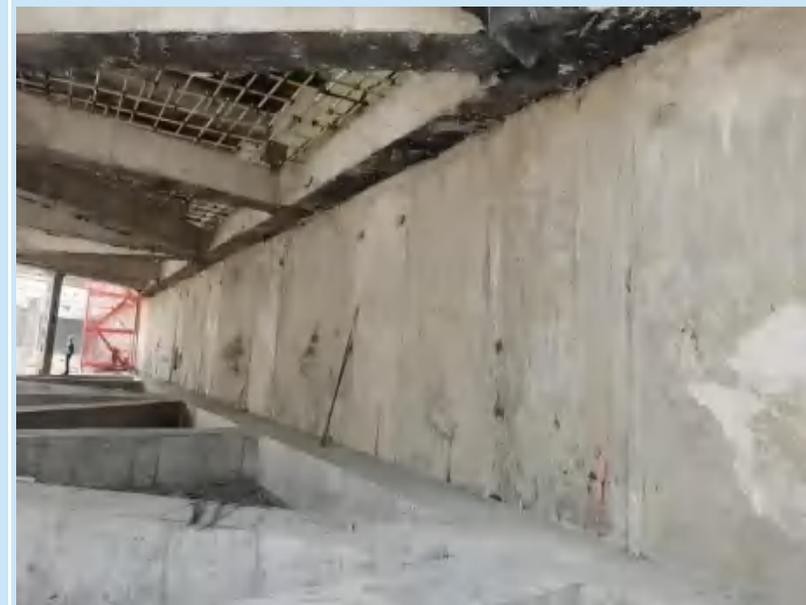
1.3.1 侧壁漏水、流土

隐患描述：基坑侧壁出现大量漏水、流土，未及时处理。

风险分析：可能导致周边地面沉降甚至坍塌，危及周边建筑物和人员安全。

整改措施：应立即停工整改，建议采取但不限于以下应急措施：1.采用沙袋、棉被等对渗漏部位进行封堵。2.在对应部位采取高压注浆加固止水。3.在坑外增加旋喷桩或搅拌桩等增加止水效果。4.加强水位、位移、沉降等监测。应急抢险结束后，建设单位应当组织施工、监理、勘察、设计等单位制定工程恢复方案，并对险情发生后的工程安全状态进行评估。

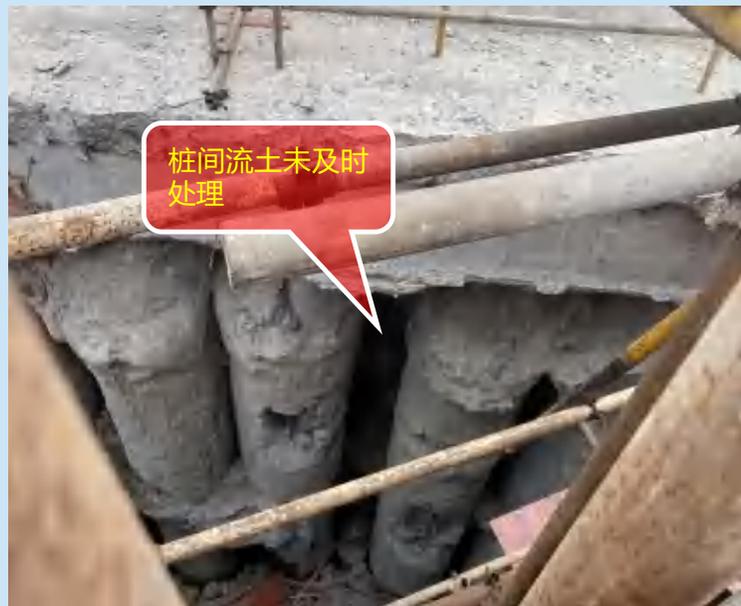
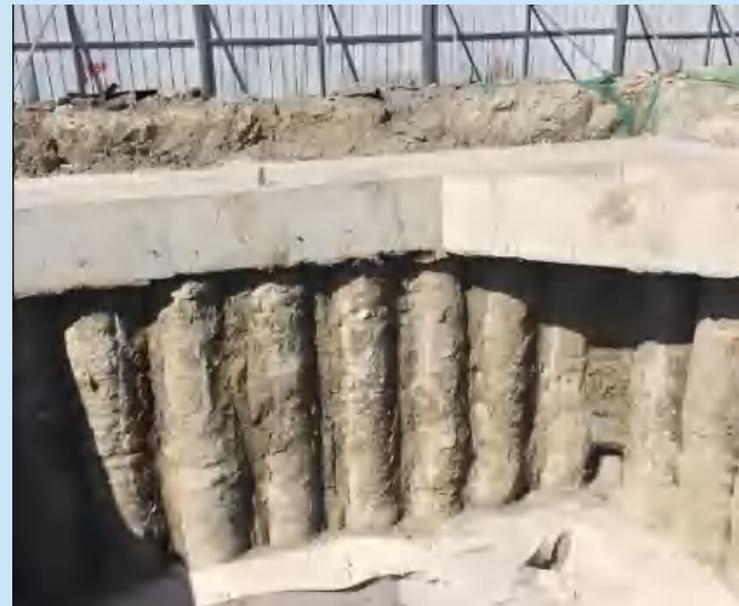
1.3.2 桩间土流失

隐患描述：桩间土流失孔洞深度超过桩径，未及时处理。

风险分析：可能导致周边地面沉降甚至坍塌，危及周边建筑物和人员安全。

整改措施：应立即停工整改，建议采取但不限于以下应急措施：1.通过压力注浆、高压旋喷桩加固等方式填充孔洞和土体孔隙。2.桩间土外侧增设止水帷幕，截断地下水的渗流通道，减少地下水对桩间土的冲刷和侵蚀。应急抢险结束后，建设单位应当组织施工、监理、勘察、设计等单位制定工程恢复方案，并对险情发生后的工程安全状态进行评估。

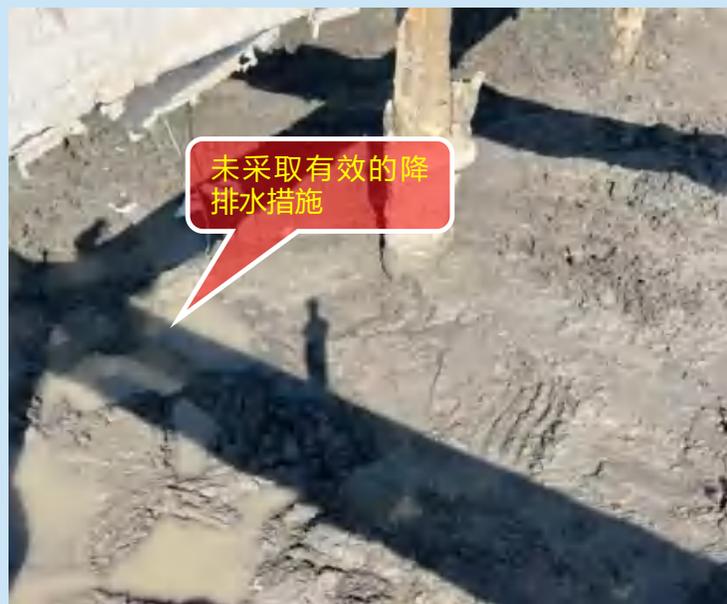
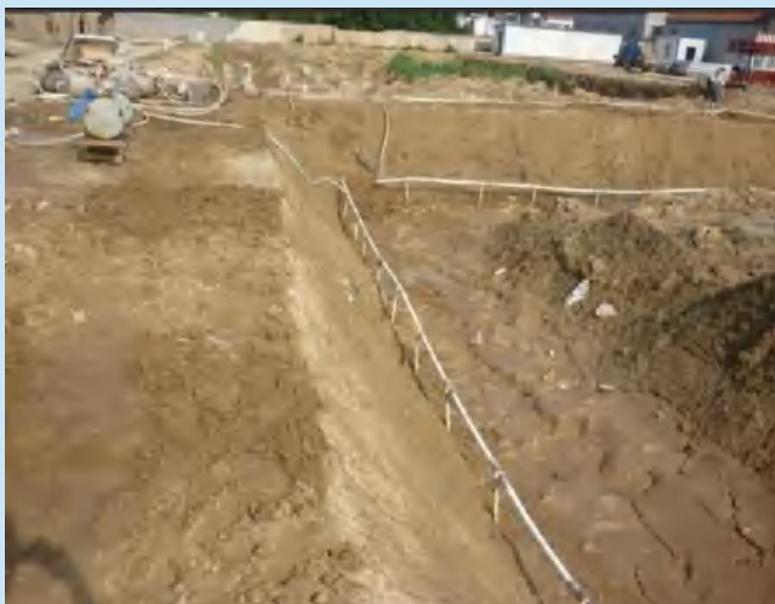
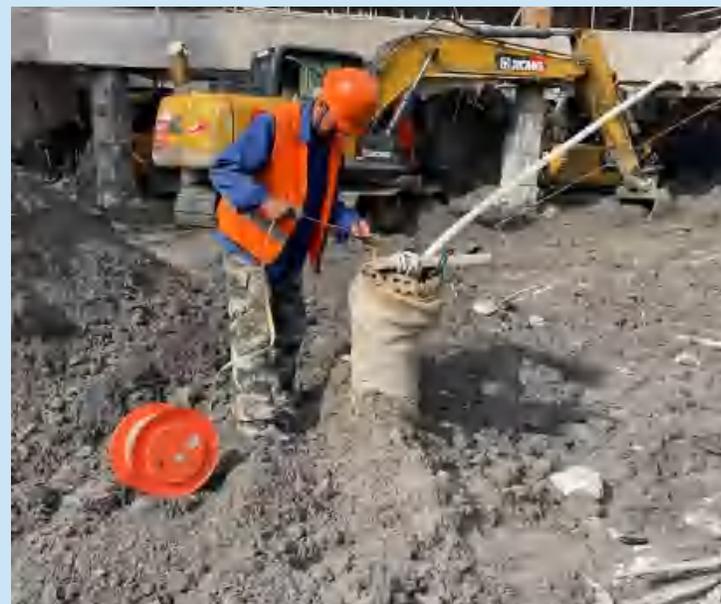
2.1.2 降排水

隐患描述: 基坑开挖深度范围内有地下水未采取有效的降水排水措施。

风险分析: 易导致坡脚土体强度降低, 引发基坑底发生滑移。

整改措施: 在整改期内整改, 开挖深度范围内有地下水时, 应按规范及设计要求采取有效的地下水控制措施, 如设置降水井、布设排水沟或集水井等。

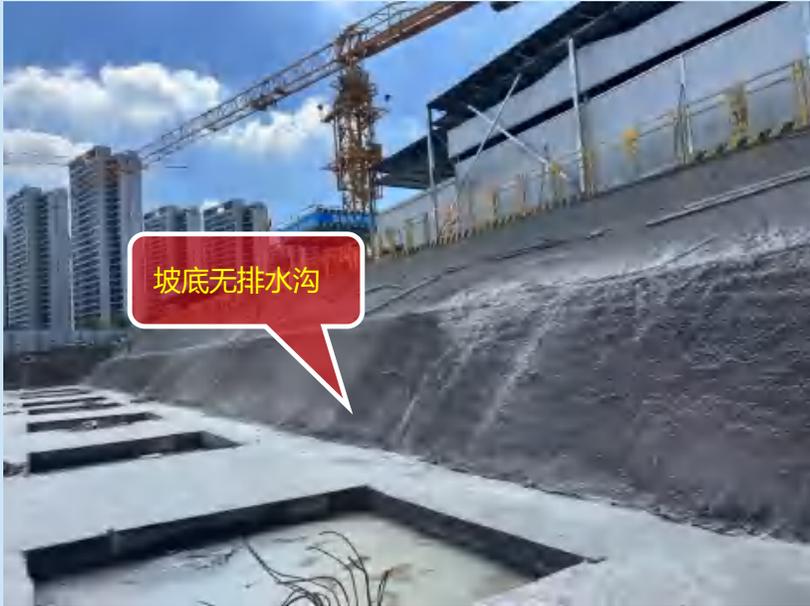
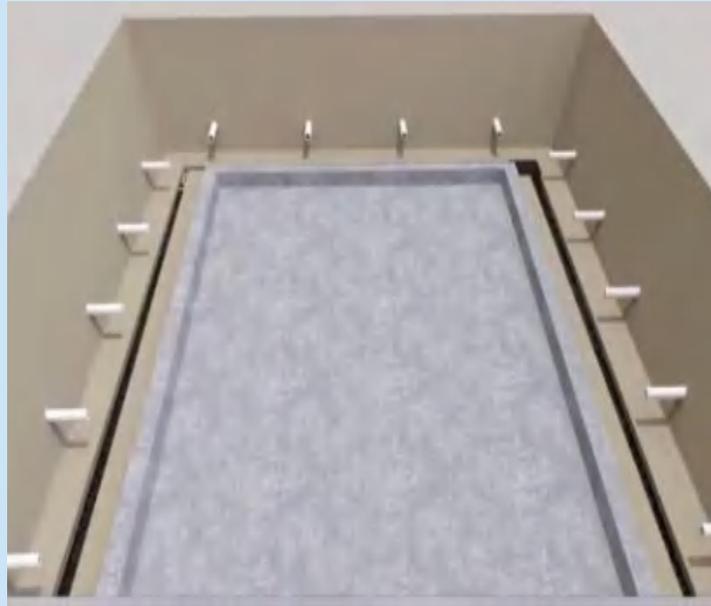
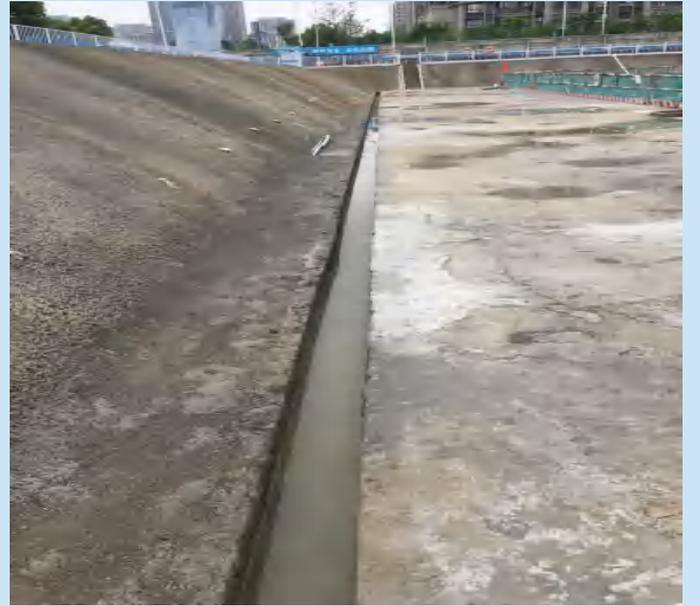
2.2.2 坑底排水设施

隐患描述：（基坑/基槽）底周边未设置（排水沟/集水井），地表水在坑底无有效措施排除。

风险分析：易导致坡脚土地强度降低，引发基坑底发生滑坡。

整改措施：立即整改，开挖至基坑底应严格按照专项施工方案要求开挖排水沟或集水井，并及时排除积水。

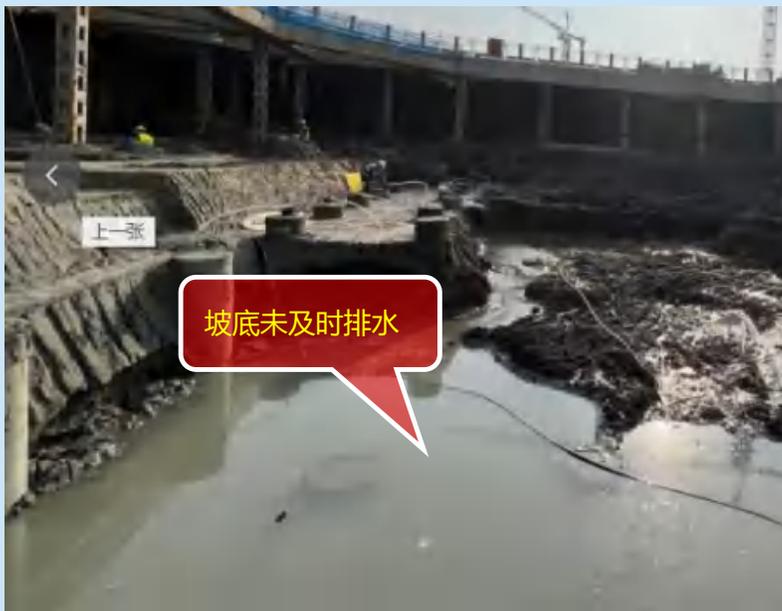
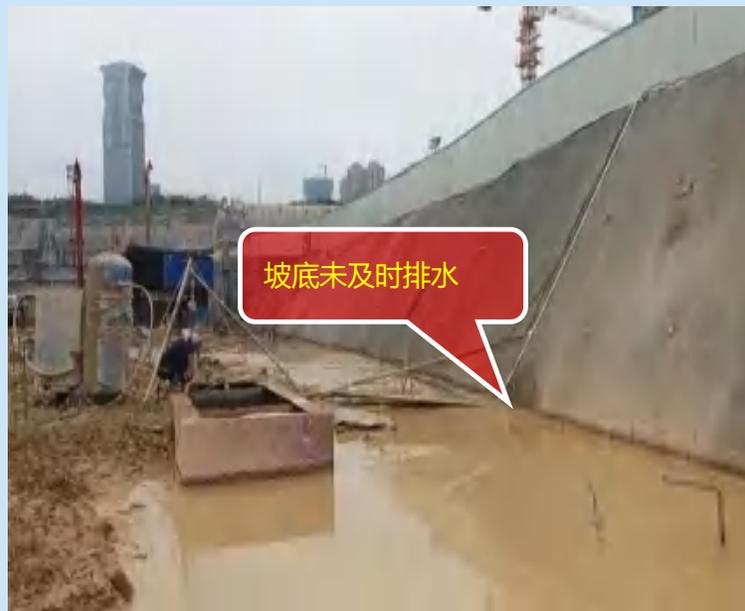
2.2.3 坑底排水

隐患描述：基坑坑底四周积水未及时排除。

风险分析：易导致坡脚土体强度降低，引发基坑底发生滑移。

整改措施：立即整改，在基坑底设置排水沟和集水井等排水设施，及时抽排坑底积水。

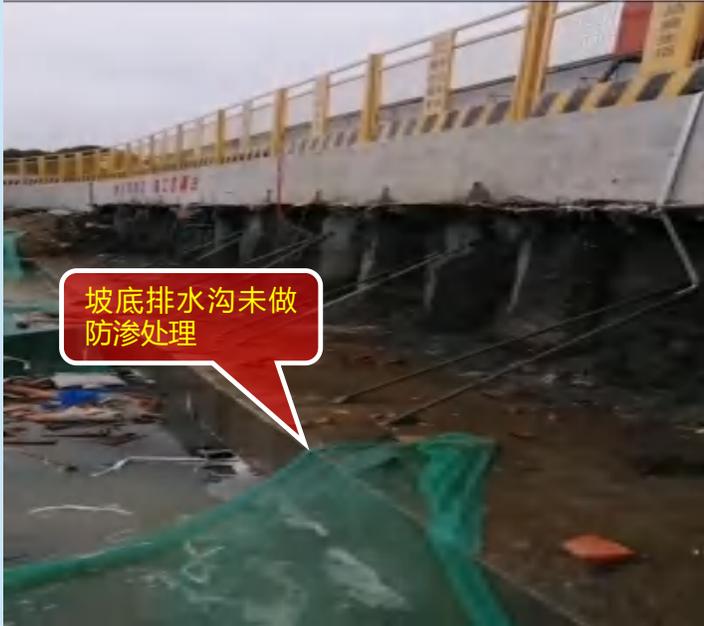
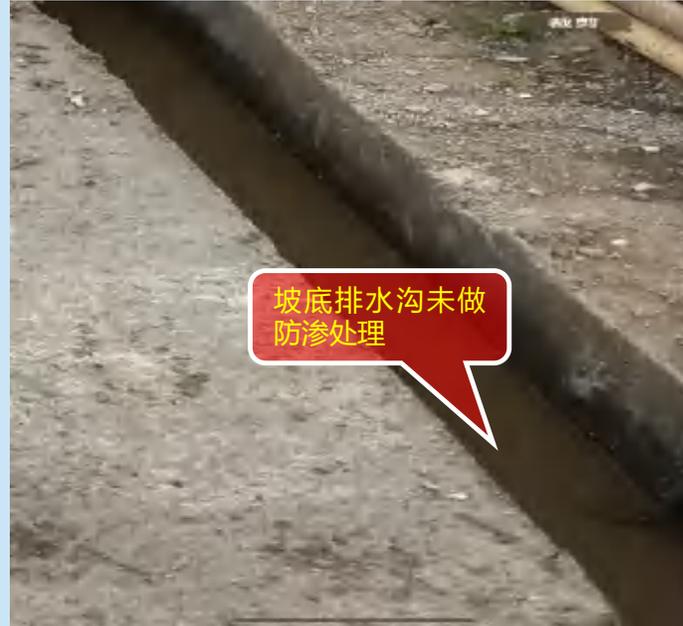
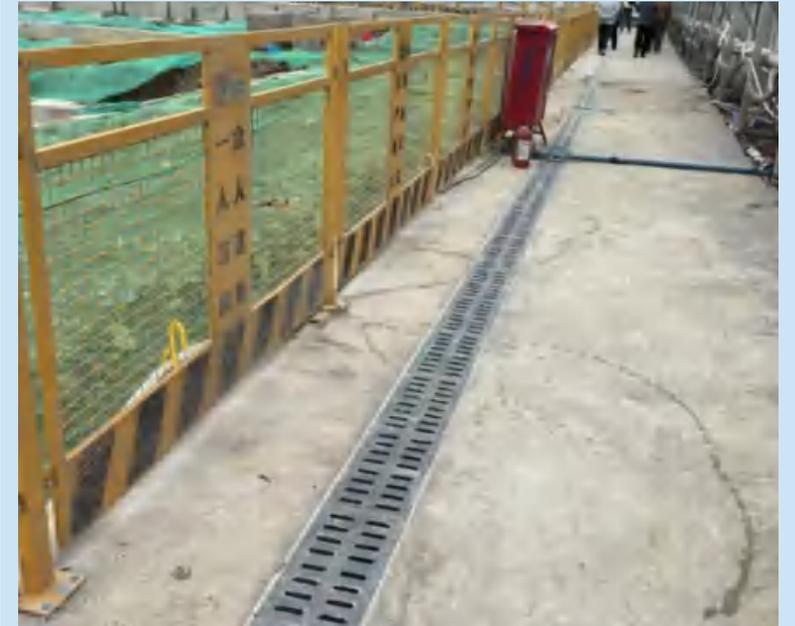
2.2.4 截排水沟渗漏

隐患描述：截、排水沟砌筑质量不满足要求，存在渗漏情况。

风险分析：易导致地表水进入边坡土体，导致坡体强度降低，引发坡体滑移。

整改措施：立即整改，严格按照规范和设计要求做法对截、排水沟进行防渗处理。

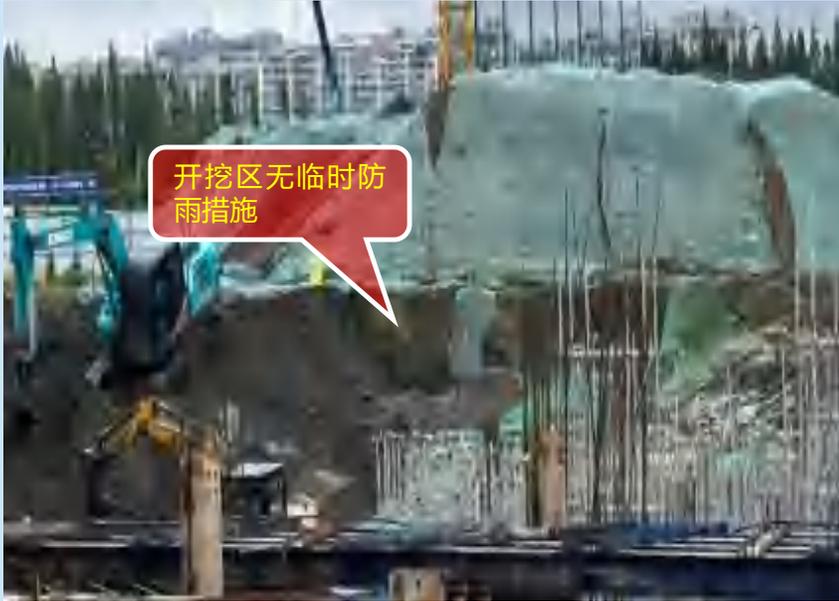
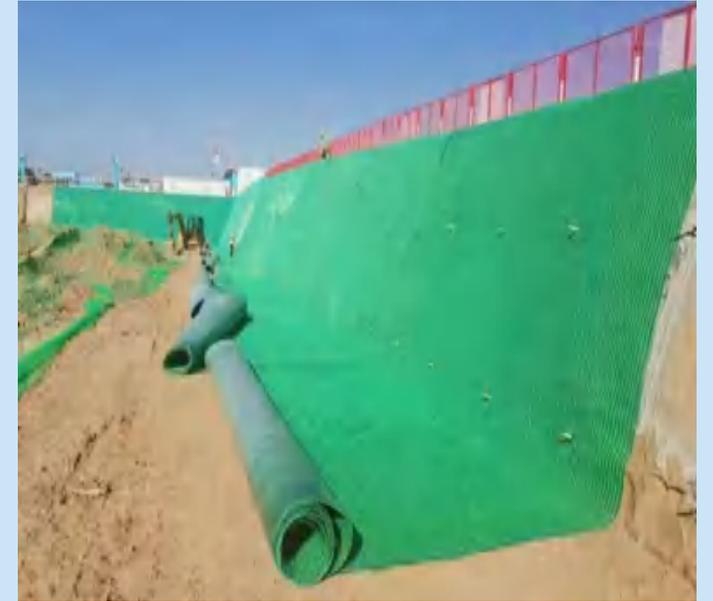
2.2.5 边坡开挖区域临时防雨

隐患描述：边坡开挖施工区无临时排水及防雨措施。

风险分析：易导致基坑坡体强度降低，引发基坑底土体滑移。

整改措施：立即整改，边坡坡面采取覆盖、喷锚等防护措施。

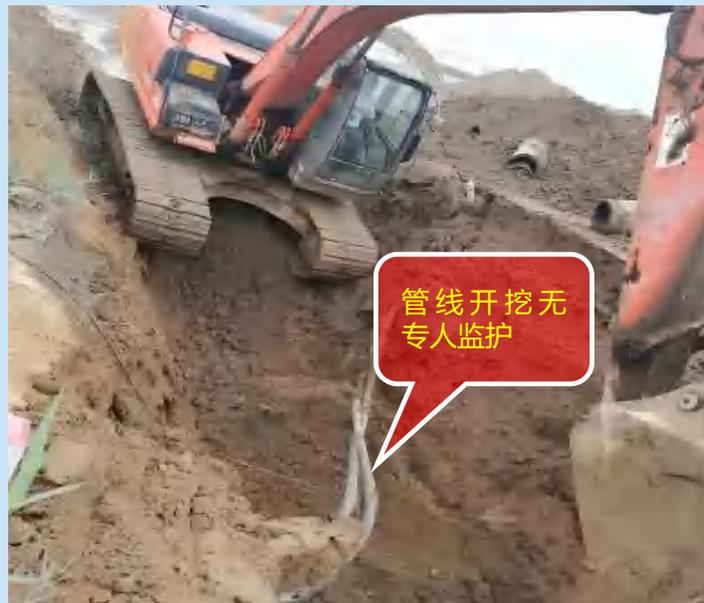
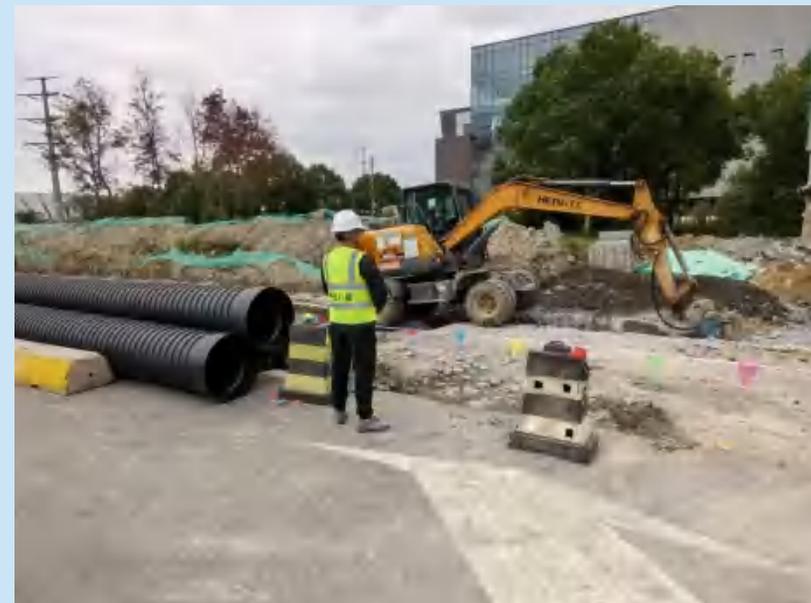
3.1.1 开挖管线监护

隐患描述: 在电力管线、通信管线、燃气管线2m范围内及上下水管线1m范围内挖土时，无专人监护。

风险分析: 易导致开挖过程破坏管线，产生触电、燃气爆炸等事故风险。

整改措施: 应立即停止挖土作业，通知相应权属单位人员到场监督，安排专人到场进行监护指挥。

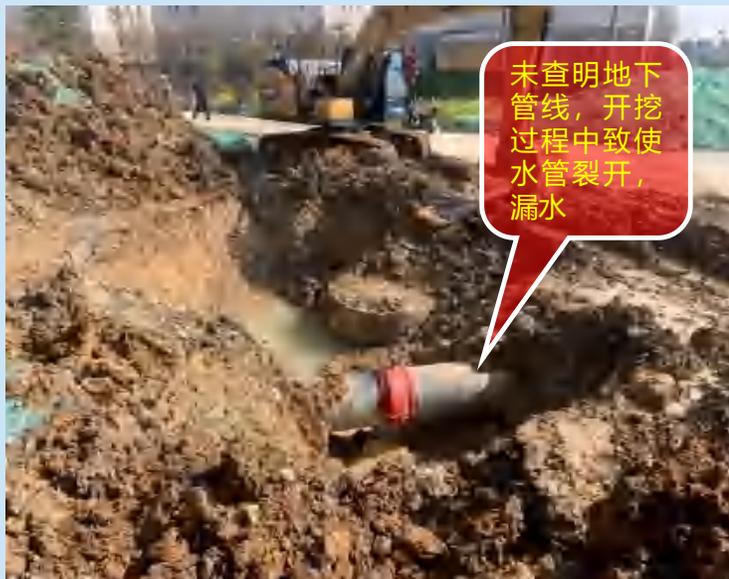
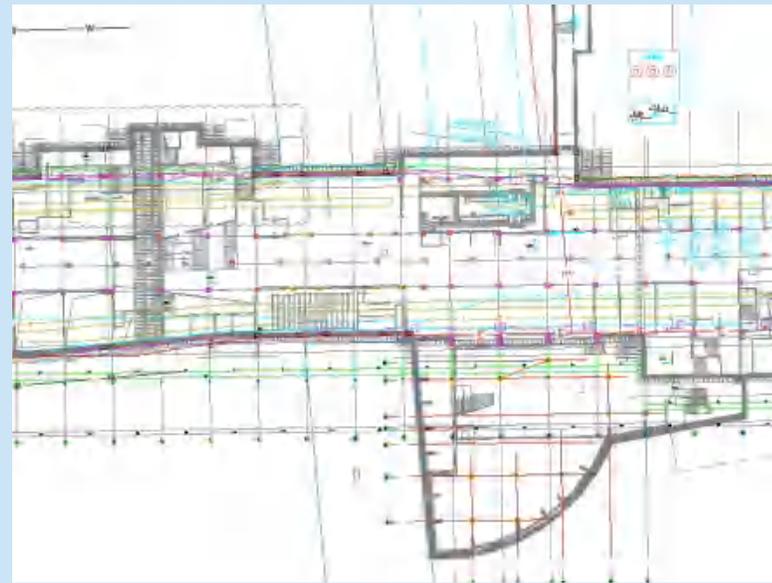
3.1.2 查明地下管线

隐患描述：土方开挖前，未查明地下管线情况并采取保护措施。

风险分析：易导致开挖过程破坏管线，产生触电、燃气爆炸等事故风险。

整改措施：暂停开挖作业，封锁施工区域并启动管线排查，查明地下管线情况，编制管线保护专项方案并落实管线保护技术措施。

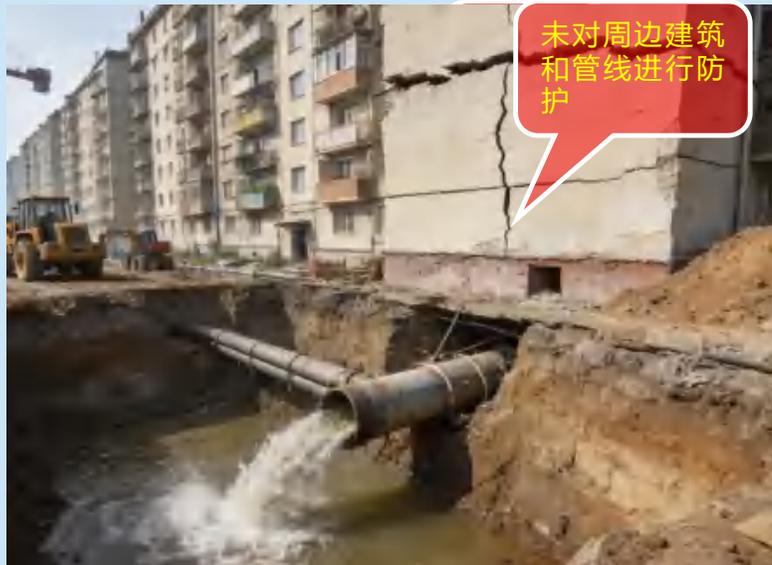
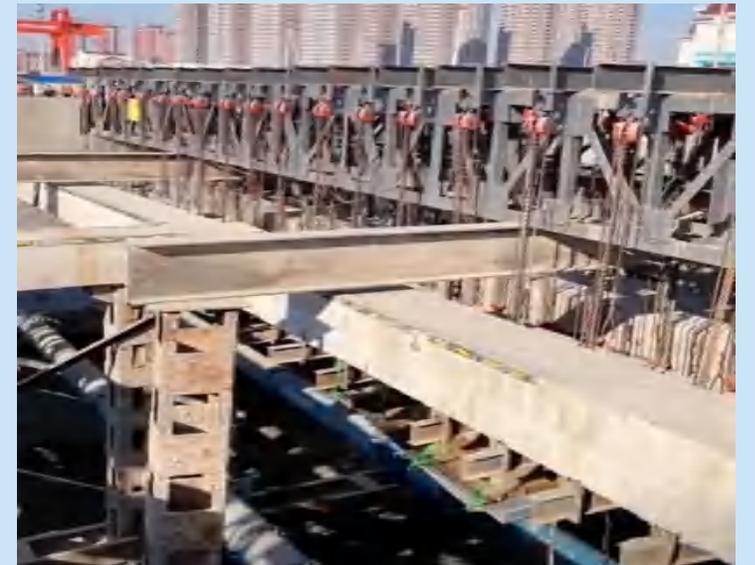
3.1.3 毗邻建构筑物防护

隐患描述：对因建设工程施工(开挖)可能造成损害的毗邻建筑物、构筑物和地下管线等,未采取专项防护措施。

风险分析：土体开挖导致的变形和沉降可能引发建筑物倾斜或倒塌，地下管线断裂等。

整改措施：应立即停工整改，采取但不限于以下应急措施：1.对现场进行紧急评估，分析基坑或边坡的稳定性、周边建筑物及管线的受损风险。2.对基坑或边坡进行临时加固。3.由设计单位补充专项防护方案，并经专家论证通过。4.严格按方案实施。5.布置监测点，超过限值立即启动应急预案。应急抢险结束后，建设单位应当组织施工、监理、勘察、设计等单位制定工程恢复方案，并对险情发生后的工程安全状态进行评估。

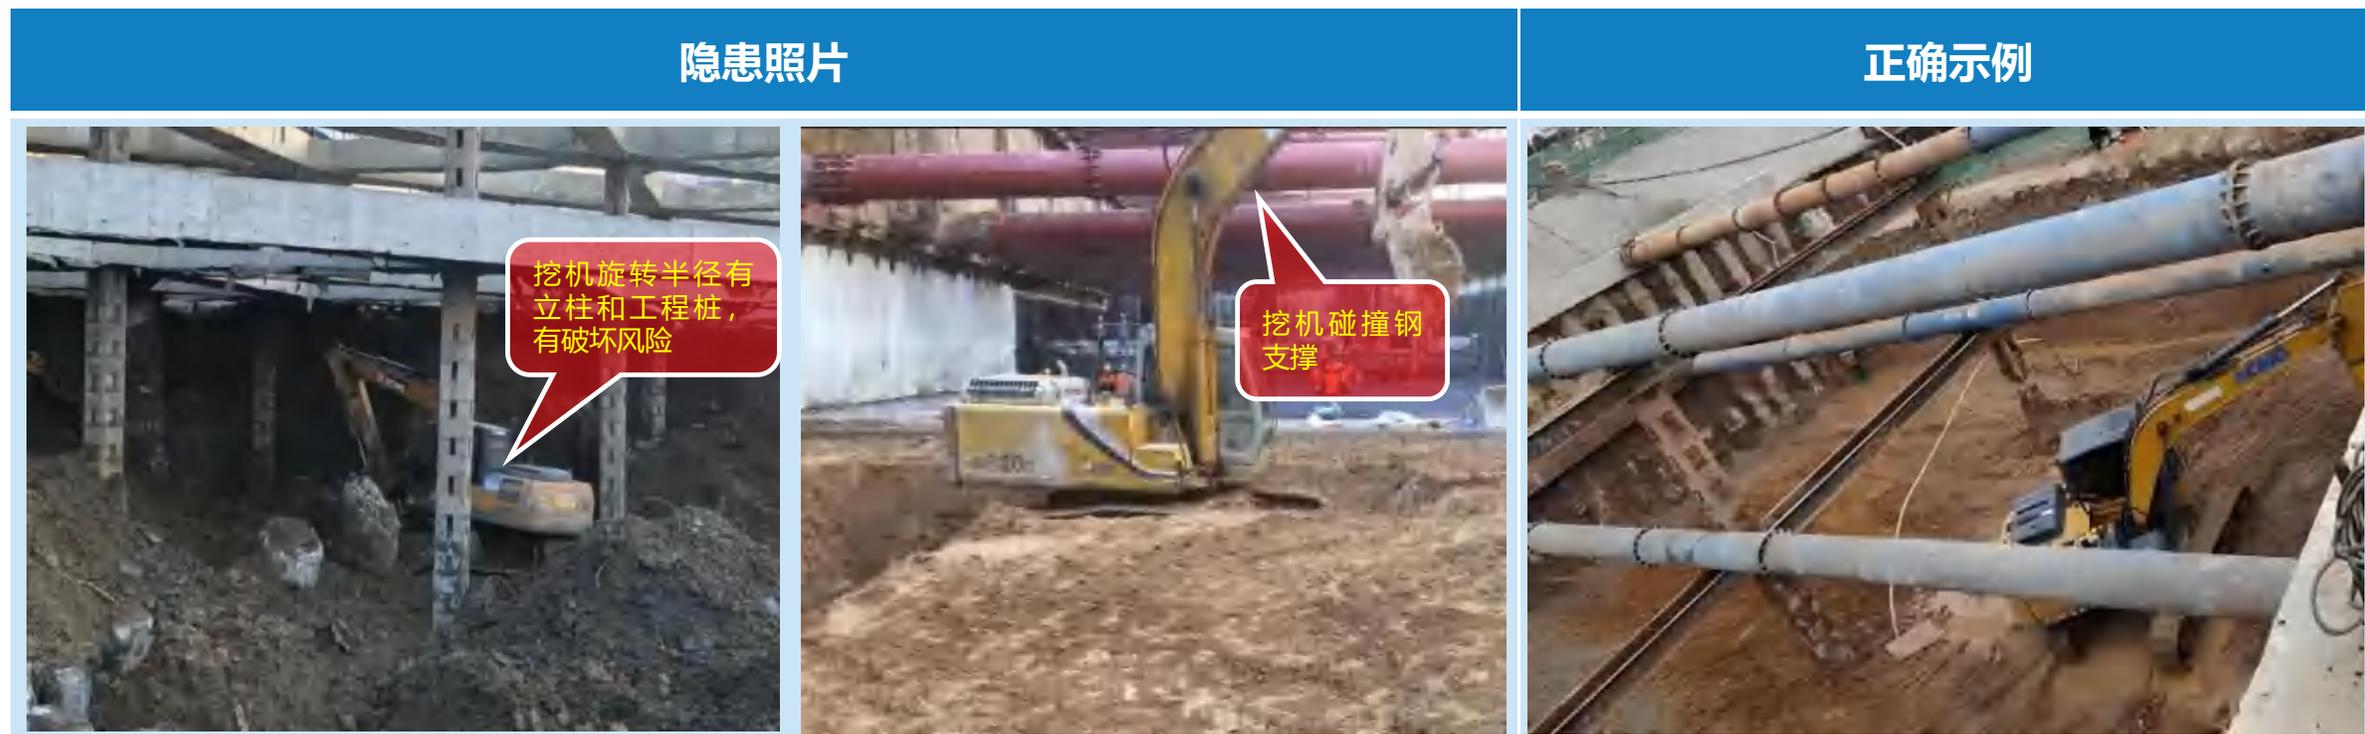
3.2.1 机械碰撞围护结构

安全风险：机械碰撞立柱桩和钢支撑。

风险分析：碰撞围护结构易削弱围护结构强度，进而导致基坑失稳。

整改措施：立即停止机械作业，组织专业检测，对受损结构进行处理防护。

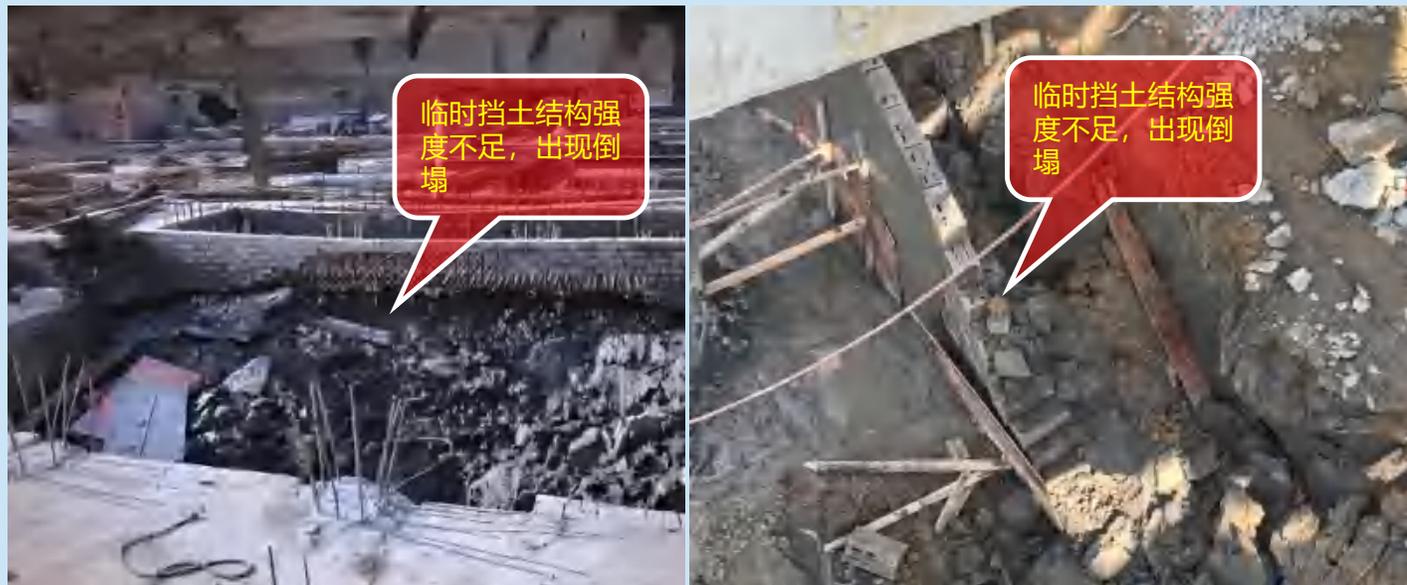
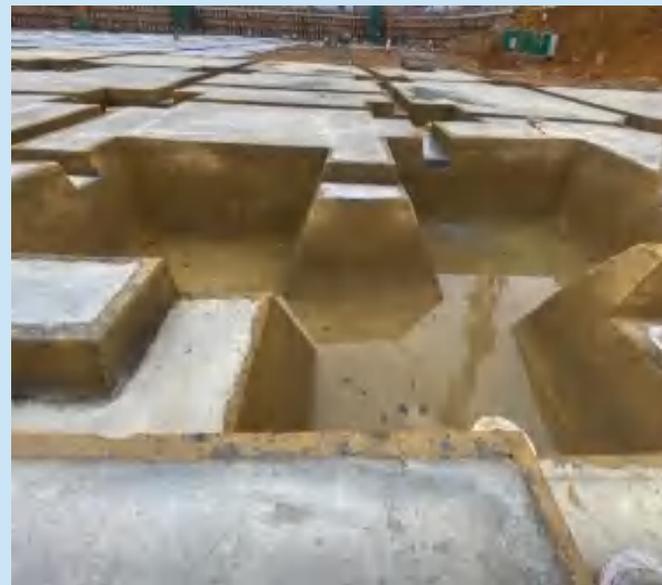
3.2.2挡土结构后方基坑回填

隐患描述：具有挡土功能的结构，强度未达到设计要求即进行基坑回填。

风险分析：易导致回填土方破坏挡土结构，产生安全事故隐患。

整改措施：应立即停止回填作业，对已回填区域的结构进行检查，采取加固措施。后续回填作业应在挡土功能的结构经检测强度达到设计强度之后才可进行。

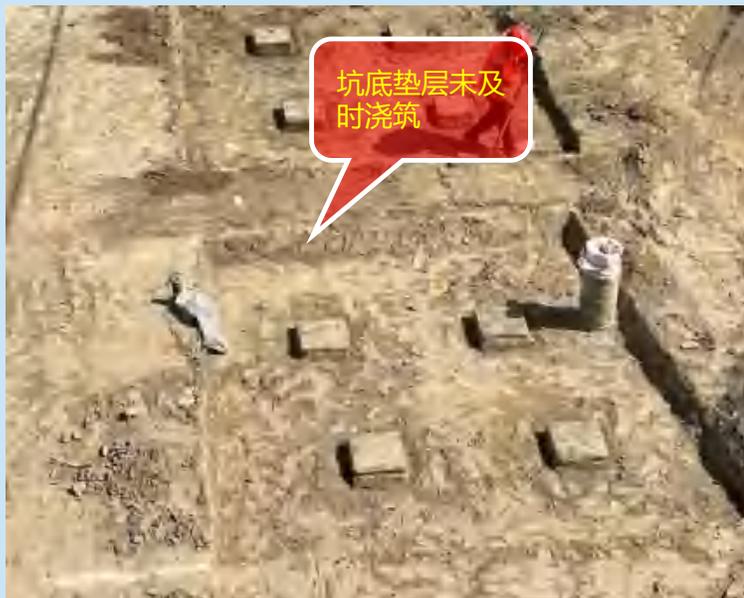
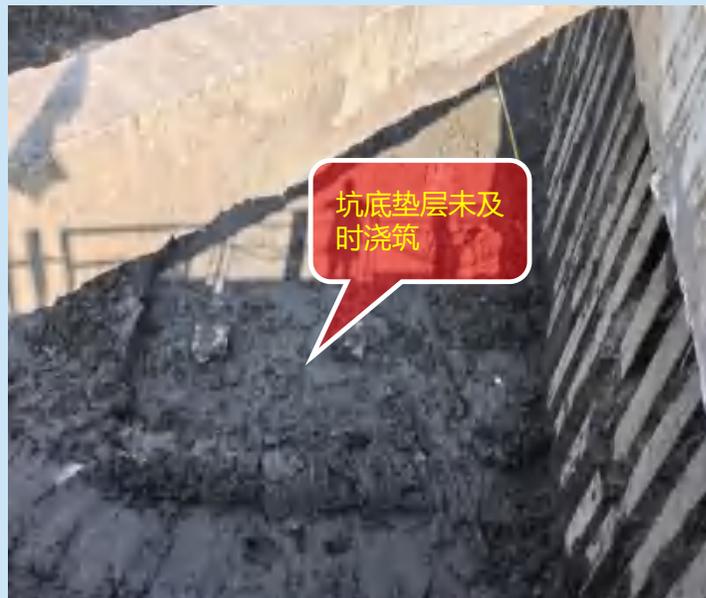
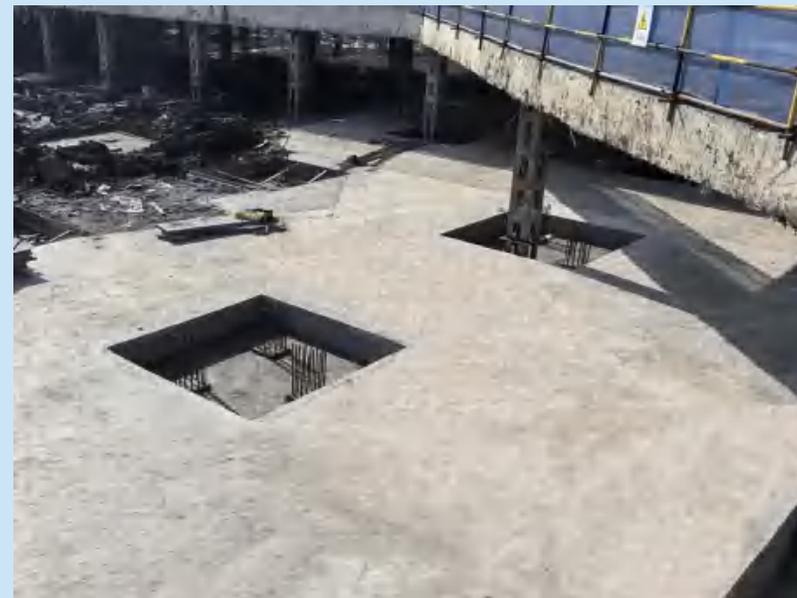
3.3.2 坑底垫层和结构施工

隐患描述：开挖至坑底后，未及时进行混凝土垫层和主体地下结构施工。

风险分析：易导致基底土方强度降低，引起坡体滑移或基坑踢脚倾覆。

整改措施：应立即整改，进行混凝土垫层和主体地下结构施工。

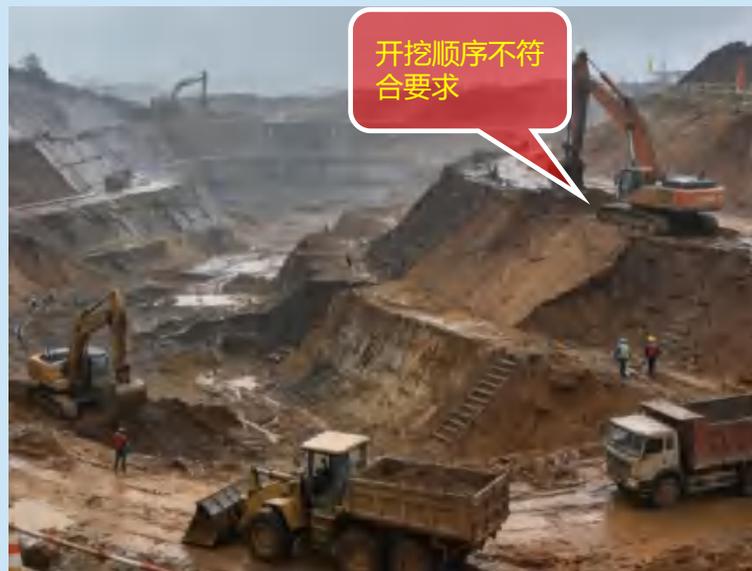
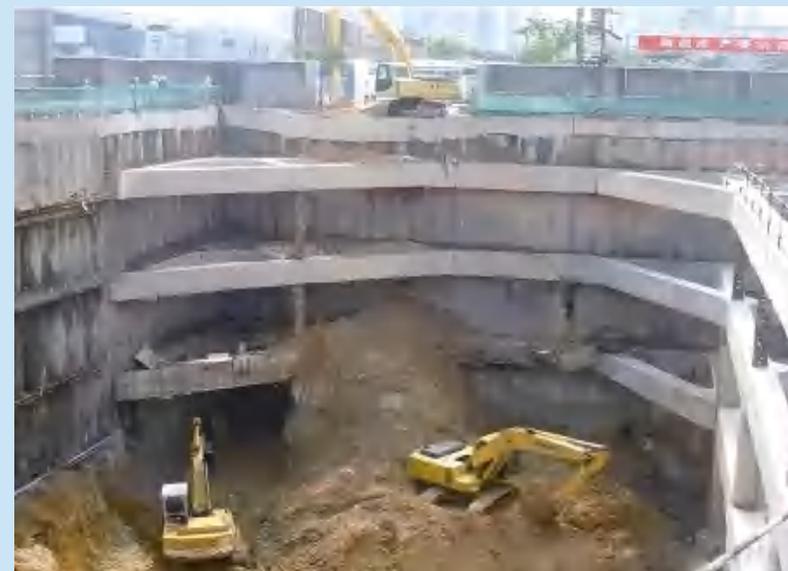
3.3.3 开挖顺序、方法与设计工况

隐患描述：土方开挖的顺序、方法与设计工况不一致。

风险分析：易造成基坑被动土压力超过设计值，进而产生基坑变形、沉降、坍塌等风险。

整改措施：立即暂停开挖工作，采取临时支护加固、分层回填压实等措施，并加强监测、严格按设计工况恢复开挖。

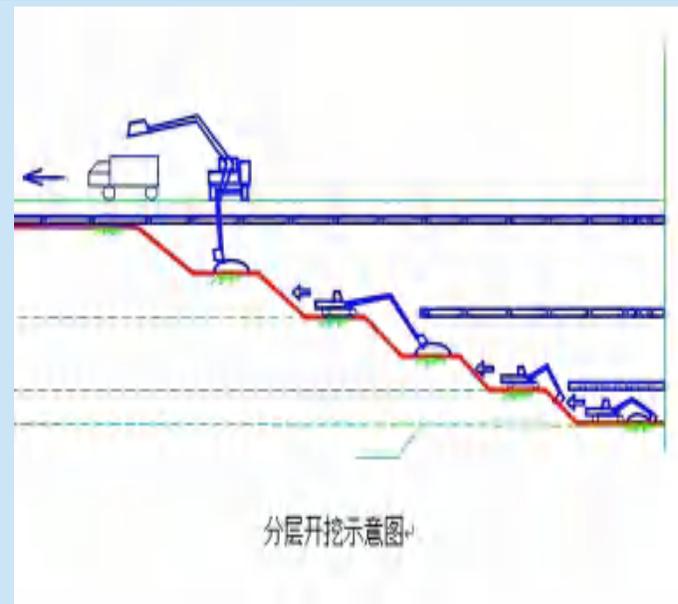
3.3.4 分层、分段、均衡开挖

隐患描述：未按设计和施工方案的要求分层、分段开挖，开挖面坡率过大或开挖不均衡。

风险分析：易打破设计预定的土体受力平衡，而产生基坑变形、沉降、坍塌等风险

整改措施：在整改期限内完成整改，对已开挖区域进行安全评估，设置警戒隔离区，禁止无关人员进入风险区域，达到“按照施工方案要求，分层、分段、均衡开挖”的标准后，方可继续施工。

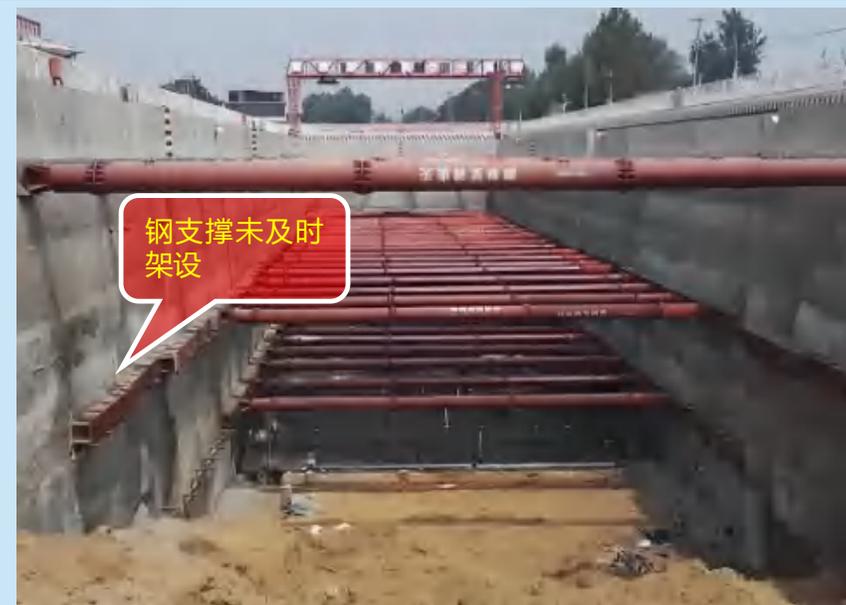
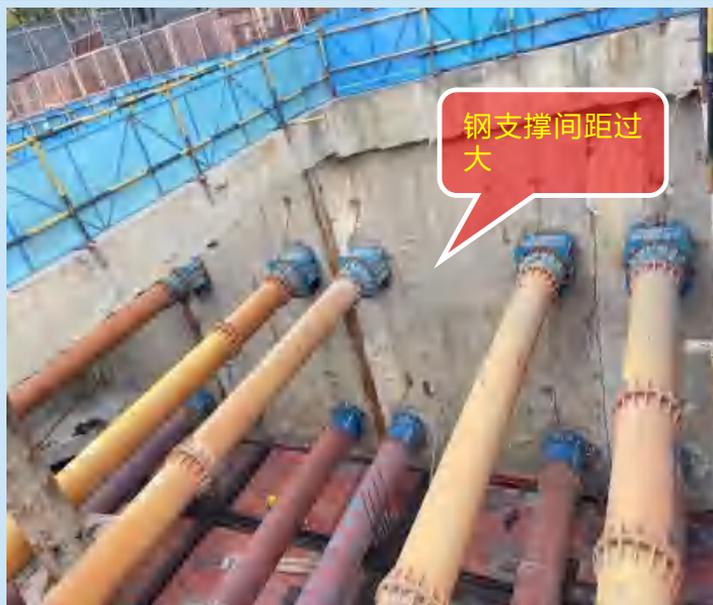
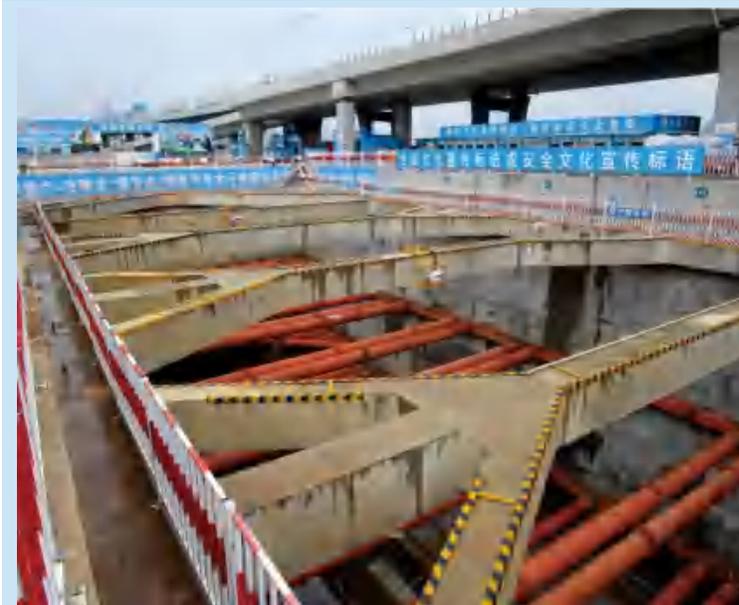
3.3.6 钢支撑架设

隐患描述：未按图纸要求及时架设钢支撑。

风险分析：易导致因支撑力不足而产生基坑变形、沉降、坍塌风险。

整改措施：应立即停止挖土作业，及时架设钢支撑后，再进行后续土方开挖。

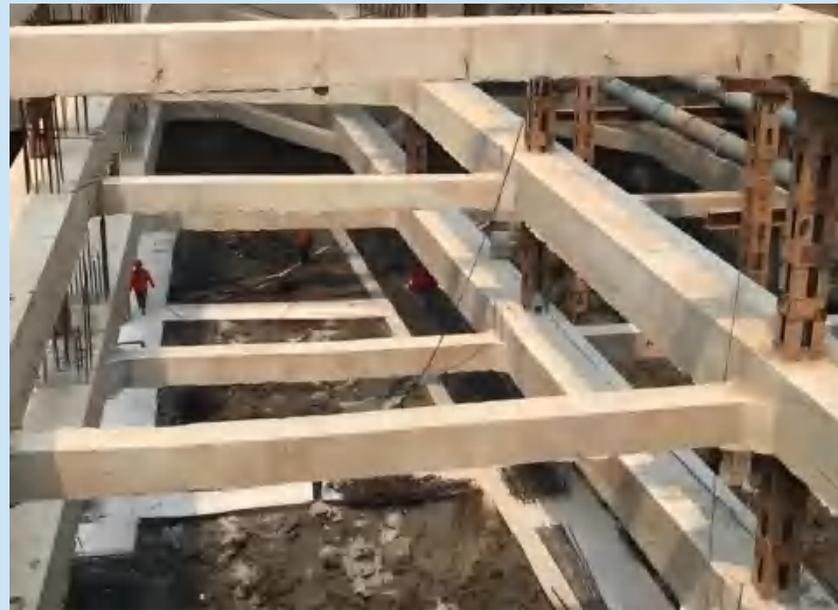
3.3.7 围护变形值超过设计控制值

隐患描述： 支护结构或周边建筑物变形值超过设计变形控制值，未采取有效措施。

风险分析： 未及时、有效地处置，变形将持续发展，进而导致支护结构失效，最终可能引发局部或整体性坍塌事故。

整改措施： 应立即停工整改，建议采取但不限于以下应急措施：1.设置警戒区域，防止无关人员进入危险区域，加强监测。2.清理基坑周边堆载。3.组织设计单位和专家制定基坑补强方案，应急抢险结束后，建设单位应当组织施工、监理、勘察、设计等单位制定工程恢复方案，并对险情发生后的工程安全状态进行评估。

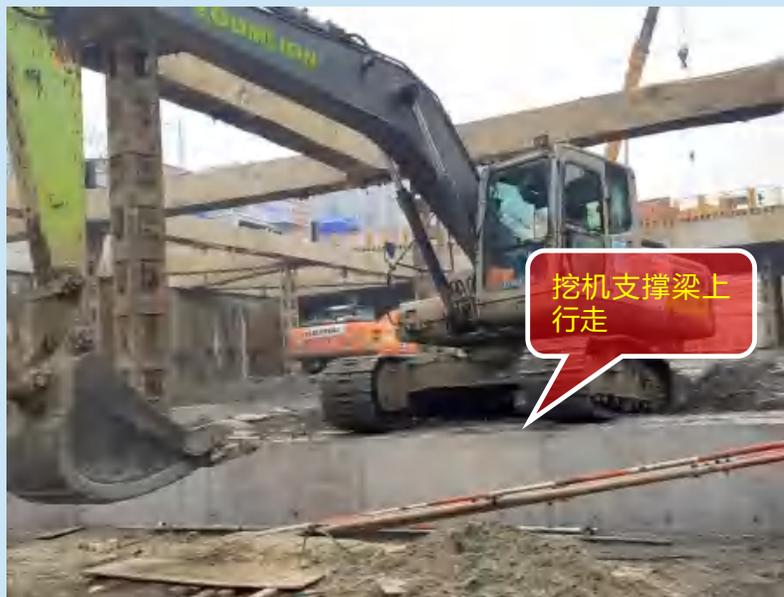
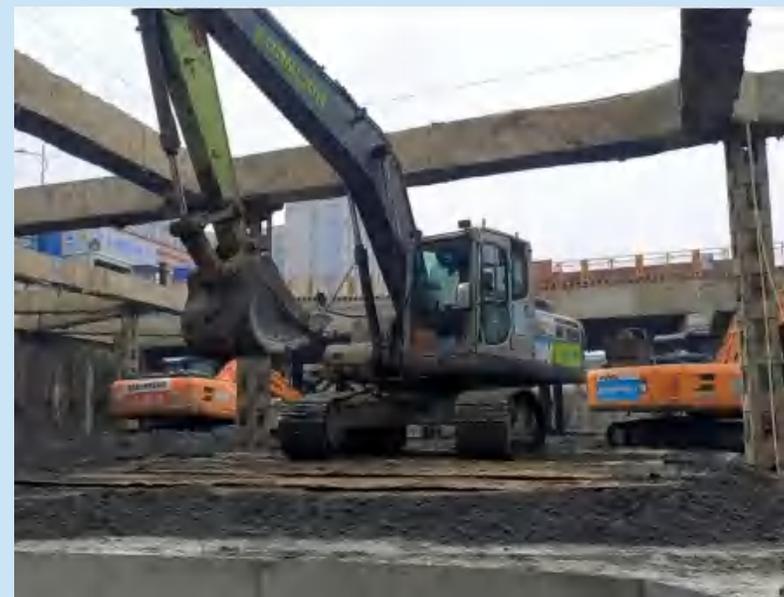
4.1.1 机械在支撑上行走或作业

隐患描述：挖土机械和运输车辆直接在支撑上行走或作业。

风险分析：支撑的受力平衡将被打破，进而产生支撑破坏、基坑失稳和机械伤害等风险。

整改措施：应在整改期限内完成整改，达到“挖土机械不应停留在水平支撑上方进行挖土作业，当在支撑上部行走时，应在支撑上方回填不少于300mm厚的土层，应采取铺设路基箱等措施”的标准后，方可继续施工。

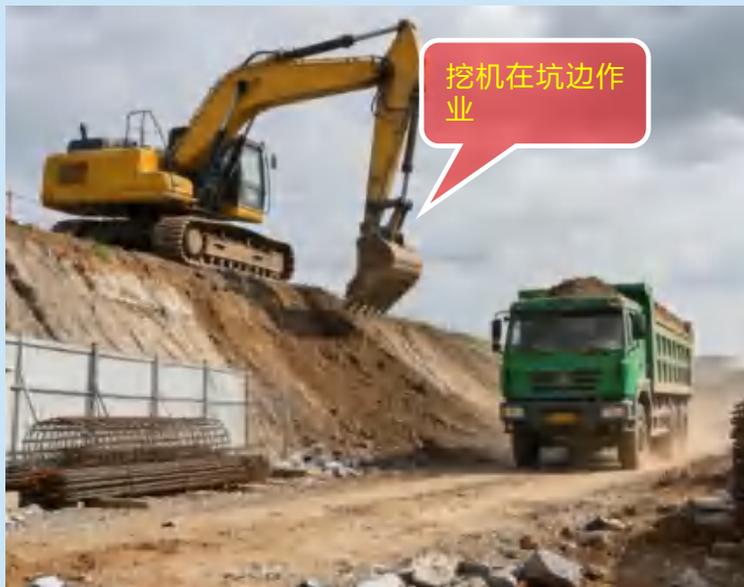
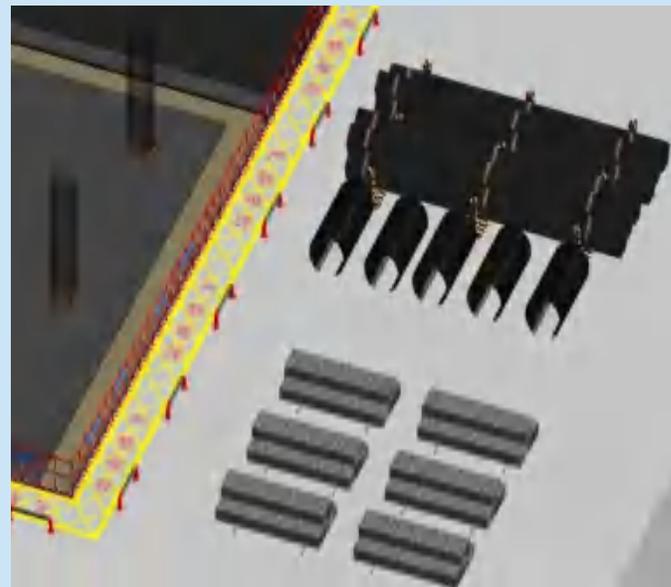
4.1.2 坑边车辆通行或堆载

隐患描述：坑边车辆通行或堆载，未按照设计要求进行。

风险分析：超载会增加基坑外侧土体压力，打破原有平衡，易诱发基坑失稳、滑移。

整改措施：基坑边设置限制栏杆，限制重载车辆通行和材料堆放，设置标识。重车通行路线需经设计确认路面路基处理措施，加强变形监测。

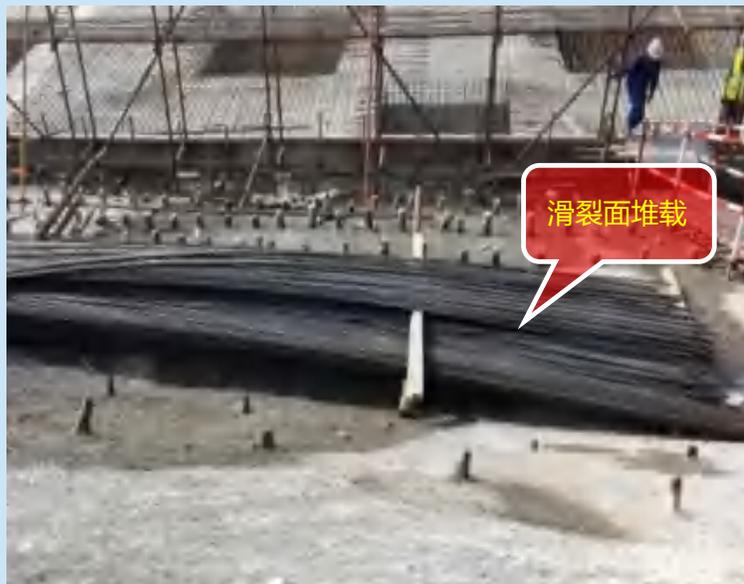
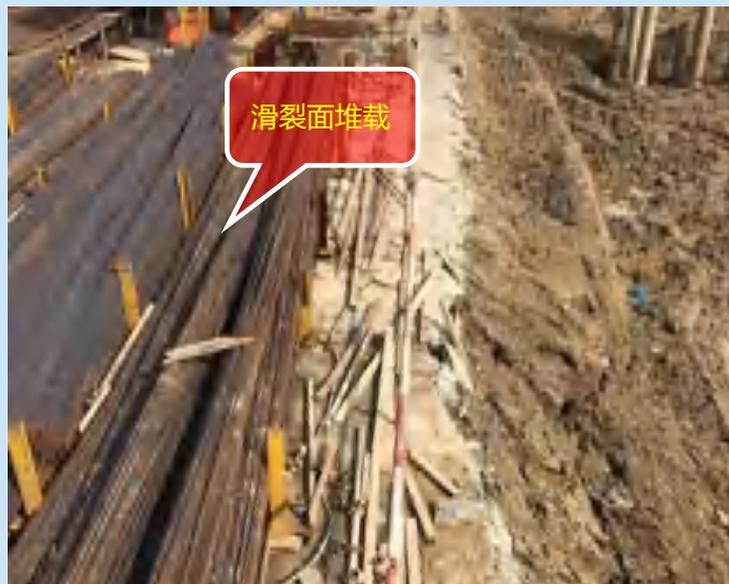
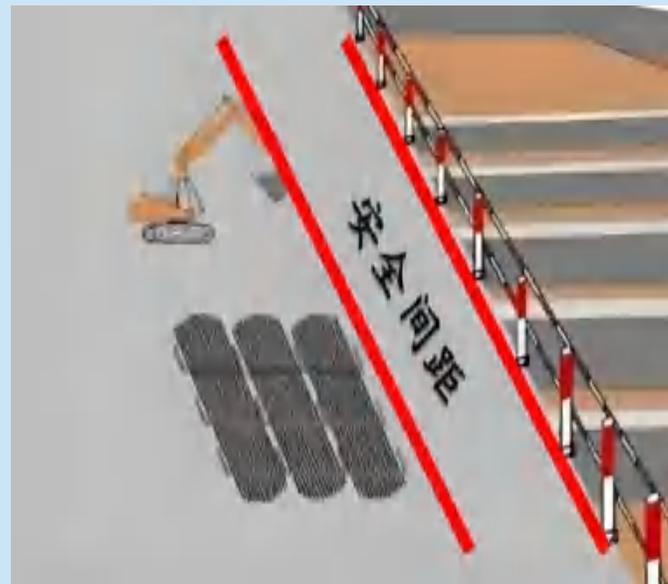
4.2.1 无支护基坑堆载

隐患描述：无支护基坑（槽）周边，在坑底边线周边与开挖深度相等范围内堆载。

风险分析：支护结构基坑承载能力弱，坑边堆载，易导致坑壁土体沿破裂面整体滑塌。

整改措施：立即整改，转移堆载材料至安全距离外，设置警戒线，避免在坑底边线周边与开挖深度相等范围内堆载。
