江苏省建筑施工事故隐患辨识图集

(基坑工程)

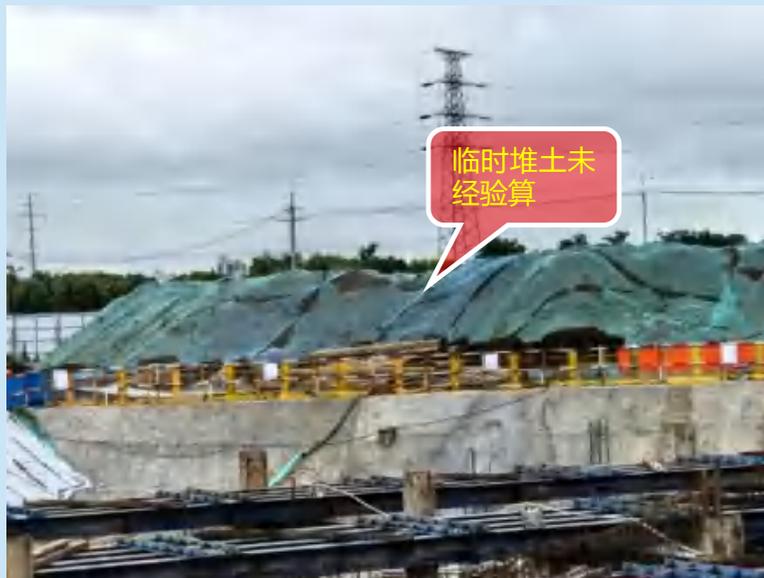
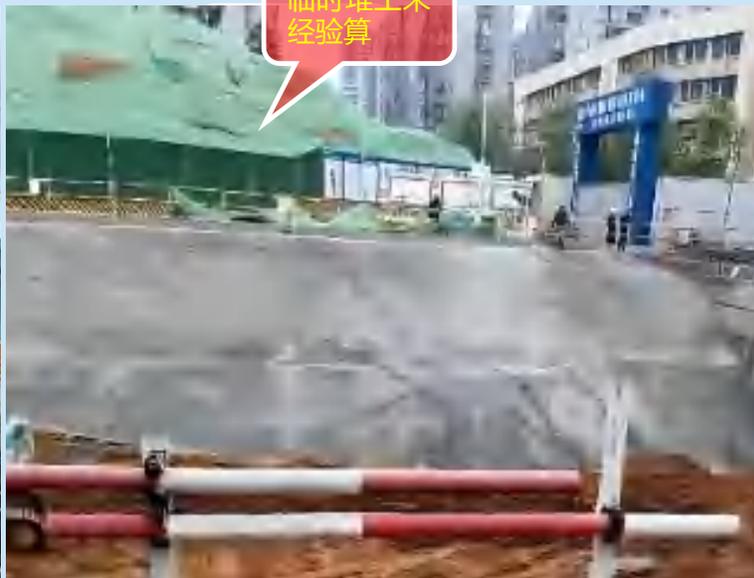
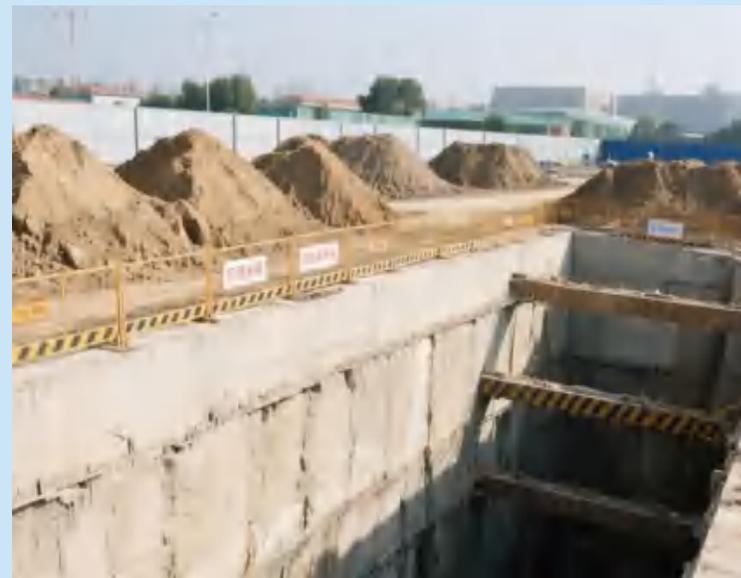
4.2.3 临时堆土石方

隐患描述: 临时土石方的堆放未进行包括自身稳定性、邻近建筑物地基和基坑稳定性验算。

风险分析: 堆放体的自身失稳会造成土石方滑落冲击，威胁人员和设备安全；附加荷载可能导致邻近建筑基础不均匀沉降、结构开裂，也会增加基坑侧壁主动土压力，破坏支护体系平衡，诱发基坑变形加剧甚至整体滑塌。

整改措施: 对临时堆土需进行抗滑移、抗倾覆及邻近建筑影响验算，临时堆土周边设置排水措施，对表面进行覆盖，对堆土体和邻近建筑物加强变形监测。

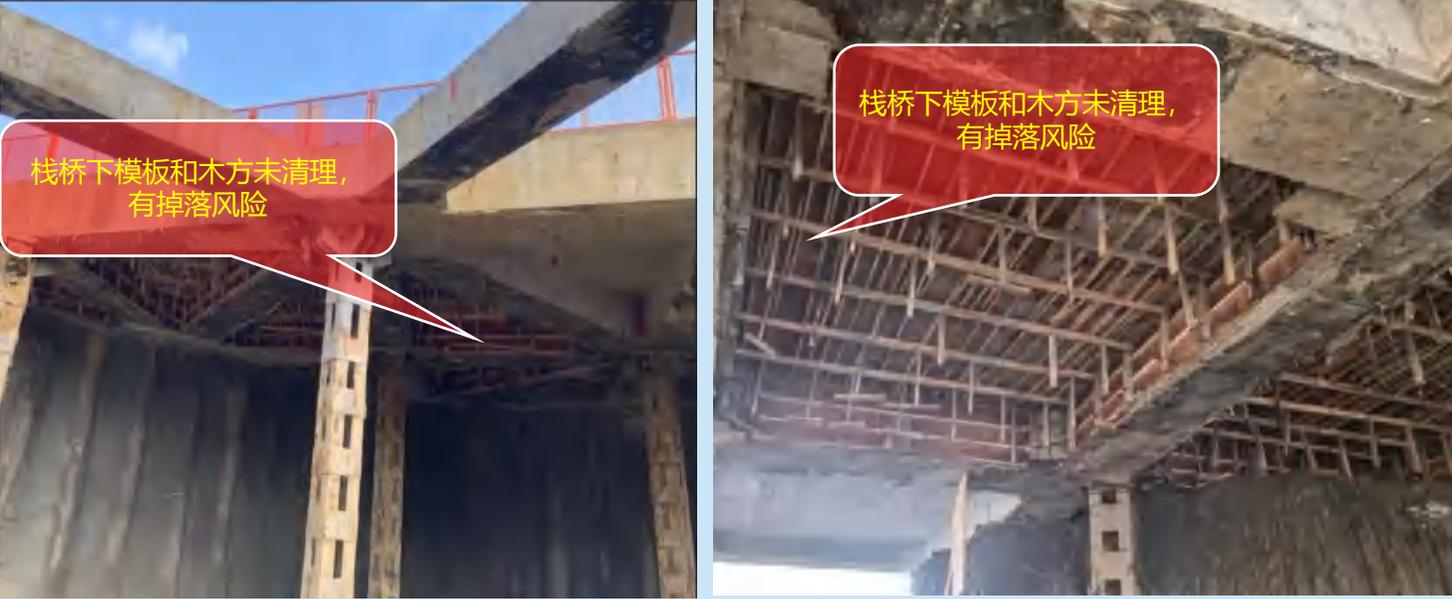
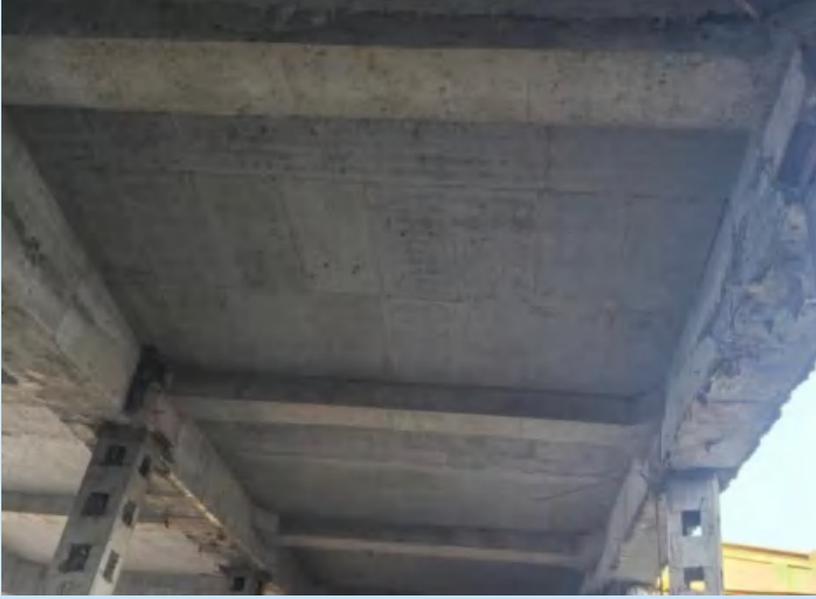
5.2.1有坠落可能的物件

隐患描述：基坑支护结构及边坡顶面等有坠落可能的物件时,未先行拆除或加以固定。

风险分析：可有坠落可能的物件在外力作用下极易坠落，对下方作业人员造成直接的物体打击伤害，严重时可导致伤亡。

整改措施：基坑支护结构及边坡顶面存在可能坠落的物件时，必须及时拆除，无法拆除的，需采取可靠固定措施后方可继续施工，防止物件掉落引发安全事故。

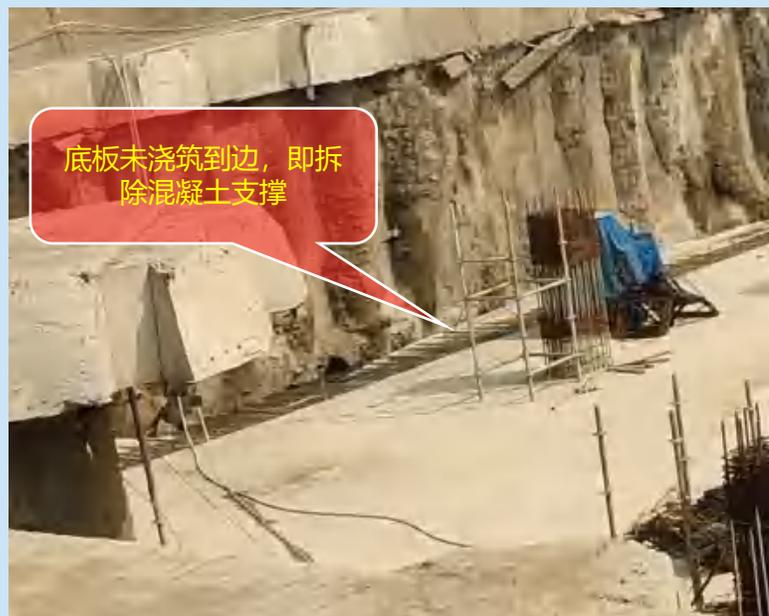
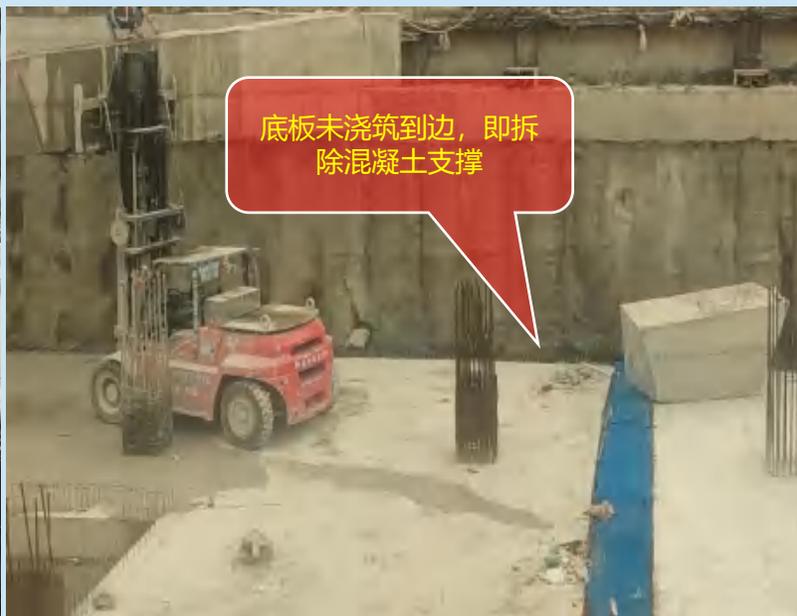
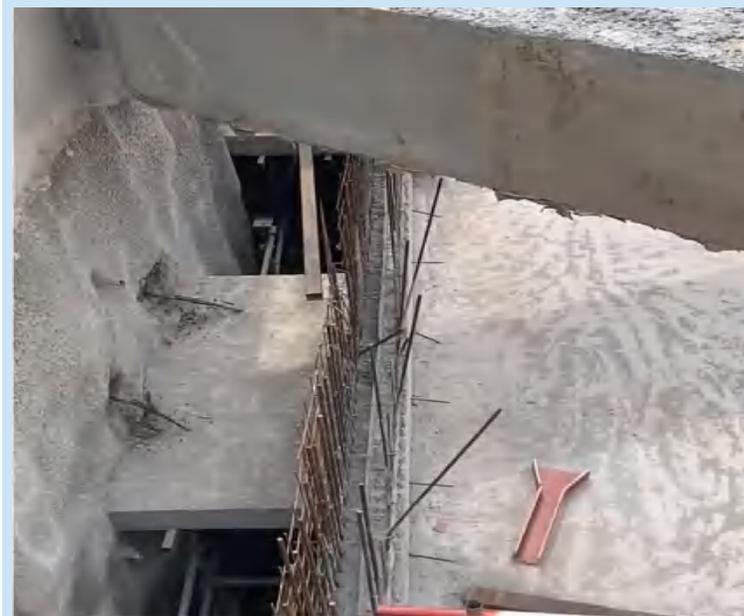
6.1.1 设计规定的拆除条件

隐患描述：采用支撑的支护结构,在未达到设计规定的拆除条件时,拆除支撑。

风险分析：提前拆除，易破坏整个支护系统的力学平衡，可能导致支护墙体变形增大、基坑整体失稳甚至坍塌。

整改措施：立即停工并恢复支护，制定专项拆除方案，加强动态监测与预警，配备应急物资（注浆设备、临时支撑材料）。

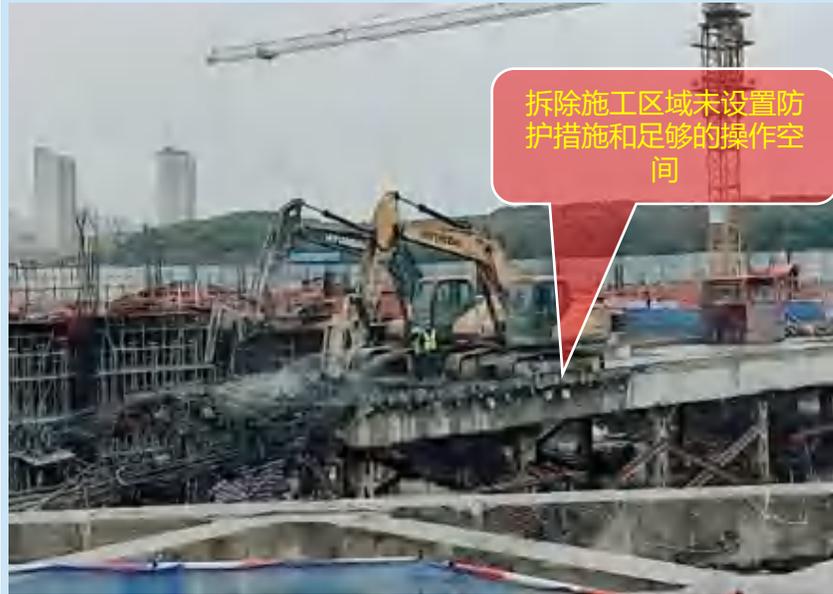
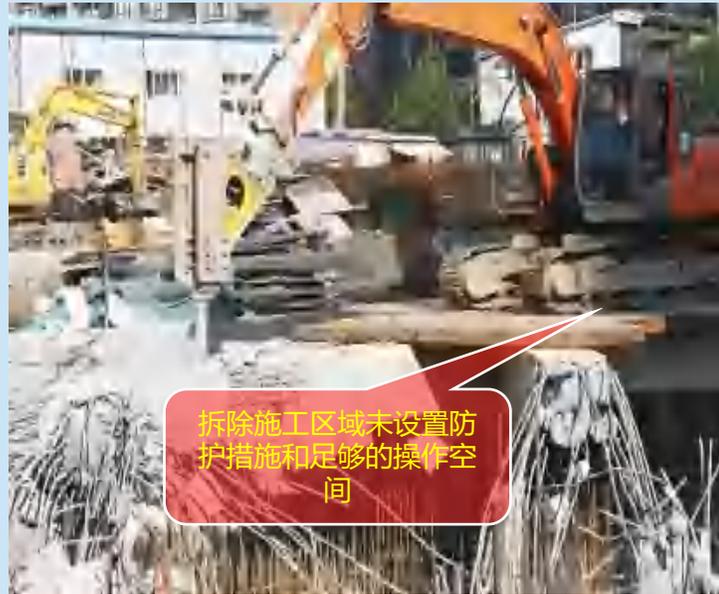
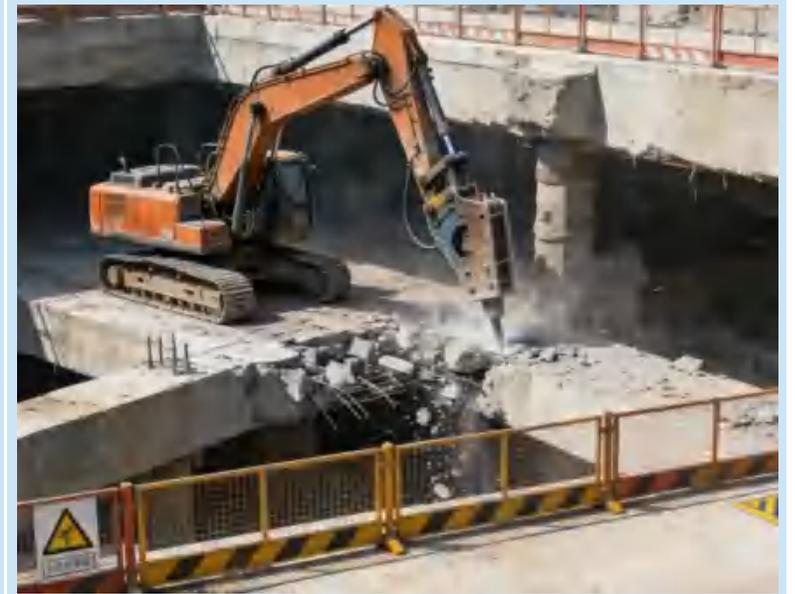
6.2.1 防护设施和作业空间

隐患描述：支撑拆除未设置安全可靠的防护设施和作业空间。

风险分析：作业人员、设备无安全作业空间，面临高处坠落、机械伤人的风险；缺乏有效防护措施下，被拆除的构件、碎块可能飞溅或坠落，对作业人员及下方区域造成直接打击伤害。

整改措施：立即整改，设置防护网、隔离栏杆及安全警示标志，明确作业区域边界，作业人员必须佩戴安全带、安全帽、防滑鞋，拆除前需清理作业面障碍物，确保施工机械和人员有足够操作空间。

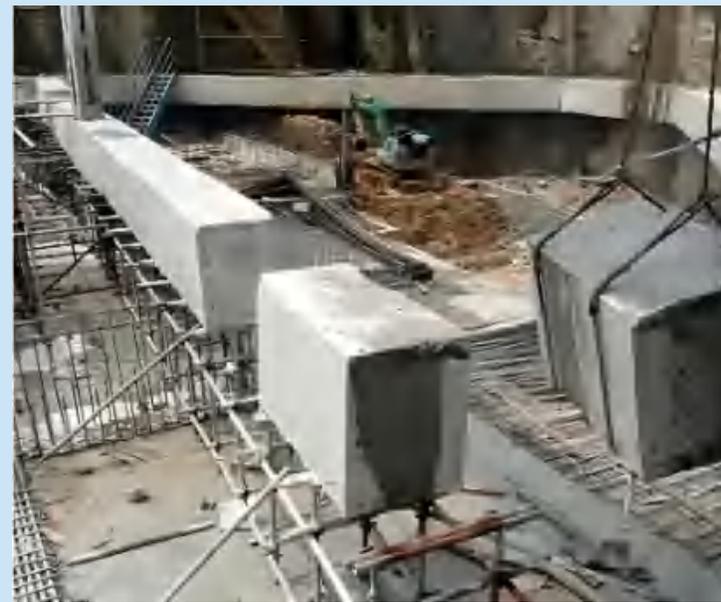
6.3.1 拆除支撑构件时，下坠控制

隐患描述：拆除支撑构件未采取有效的下坠控制措施。

风险分析：钢支撑或混凝土构件从高处坠落，可能砸毁下方施工机械或临时设施，造成下方作业人员物体打击伤害。

整改措施：立即整改，采用吊装方式对支撑构件进行临时固定，在构件下方设置排架或者马凳给支撑提供支撑，防止构件下坠，降低对地面及周边结构的影响。

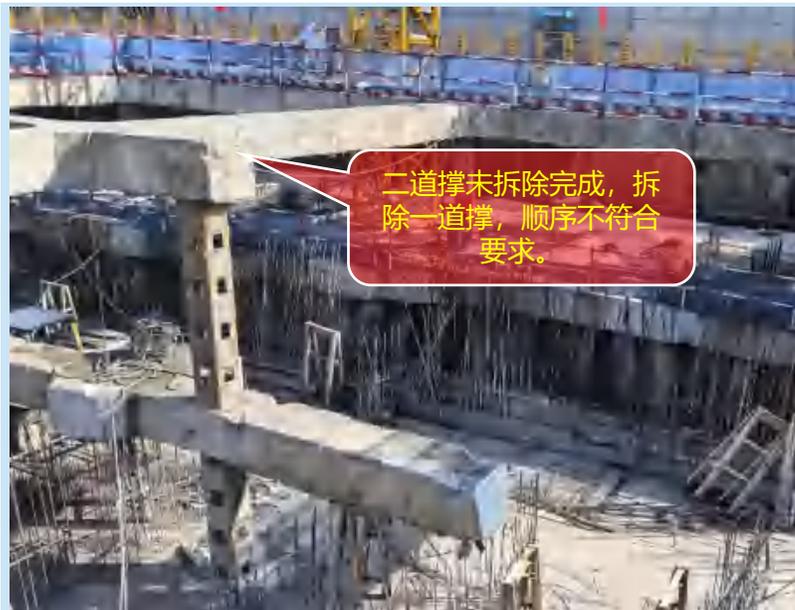
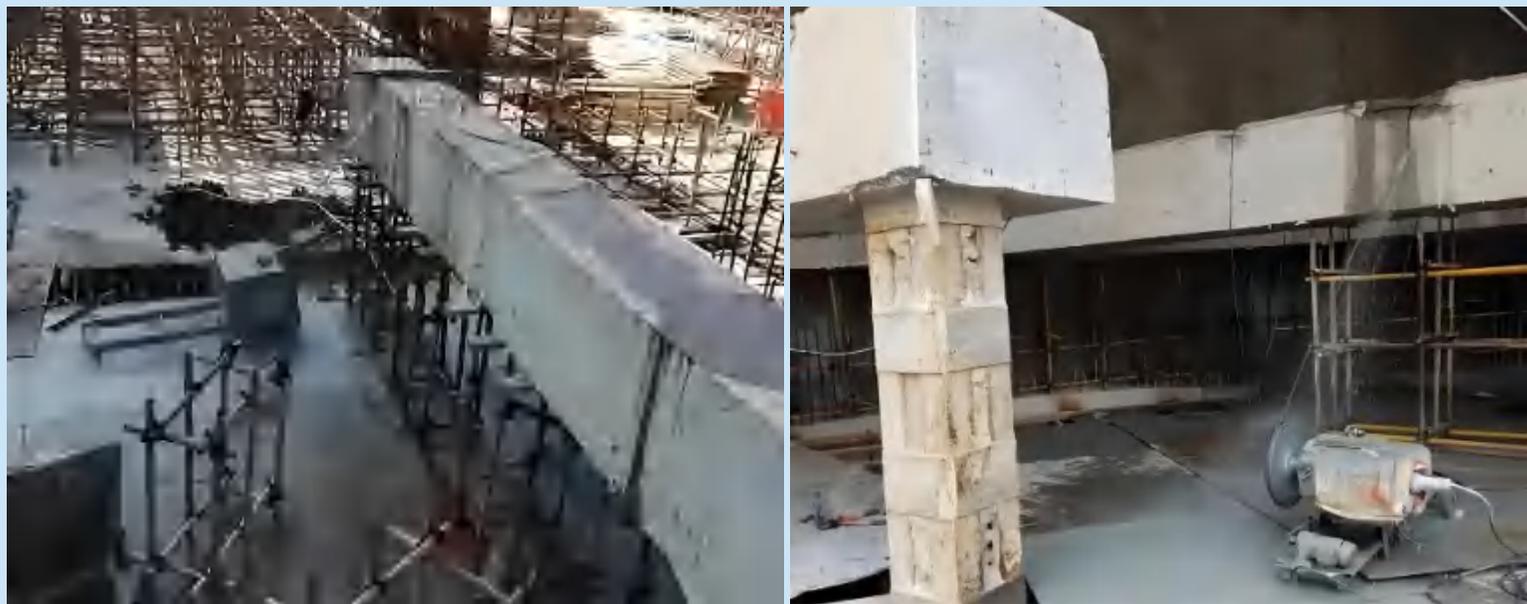
6.3.2 拆除方式，拆除顺序

隐患描述：基坑支撑结构的拆除方式，拆除顺序不符合要求。

风险分析：可能产生超预期的冲击荷载或应力集中，破坏设计的荷载传递路径，导致剩余结构超载或失稳。

整改措施：应立即停工整改，建议采取但不限于以下应急措施：1.立即组织相关单位，根据监测数据和现场勘查对基坑状态进行充分评估。2.由原设计单位根据基坑当前的实际状态制定并论证支撑拆除整改技术方案。3.严格按照整改方案执行，并通过监测数据动态监测，指导施工。应急抢险结束后，建设单位应当组织施工、监理、勘察、设计等单位制定工程恢复方案，并对险情发生后的工程安全状态进行评估。

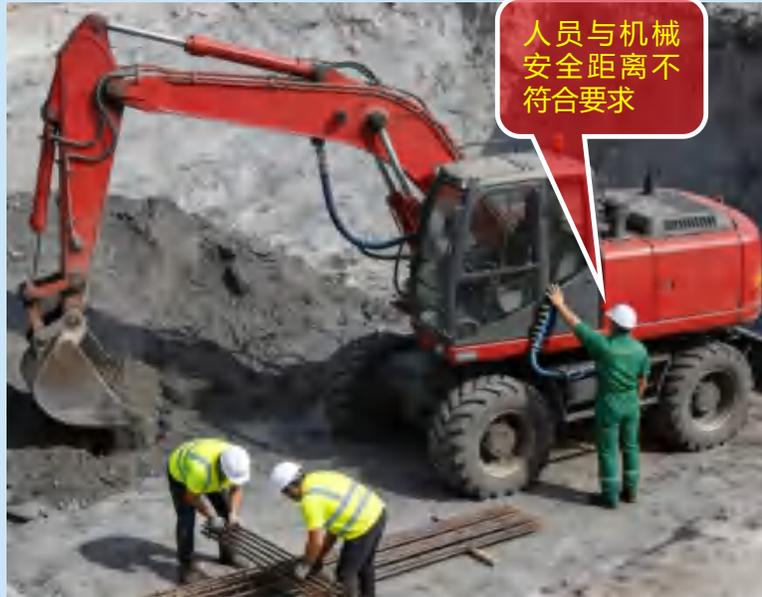
7.1.1 基坑内土方机械、施工人员的安全距离

隐患描述：坑内土方机械、施工人员的安全距离不符合要求。

风险分析：当安全距离不足时，极易对邻近作业人员造成机械碰撞、碾压或旋转部位卷入等直接伤害。

整改措施：应停止土方机械作业，撤离机械周边施工人员，并设置机械作业警戒隔离区域，标注“危险区域、禁止入内”。

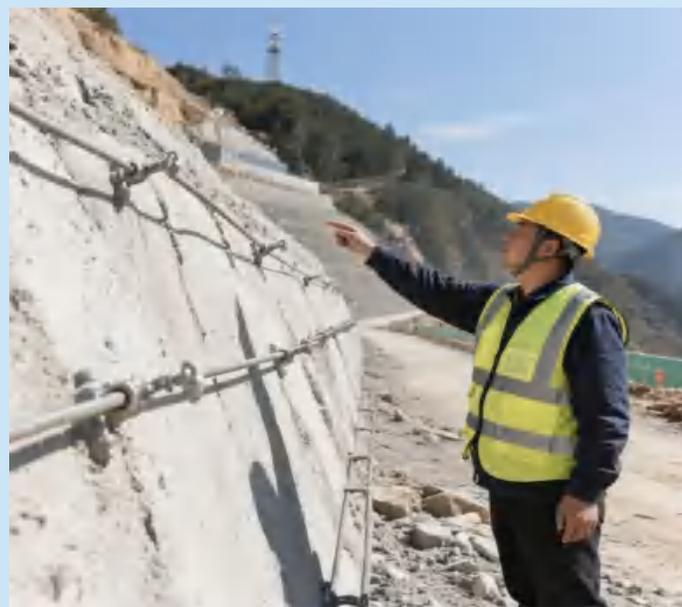
7.1.2对基坑及周边环境的巡视

隐患描述: 未定期对基坑及周边环境进行巡视, 检查基坑位移(土体裂缝)、倾斜等内容。

风险分析: 缺乏定期巡视, 将无法及时发现并处置预警信号, 错失风险控制的最佳时机, 使小隐患演变为大变形, 最终可能导致突发性坍塌事故。

整改措施: 应安排专职人员对基坑及周边环境进行巡视, 检查基坑支护结构是否有开裂、漏水现象, 填写巡视记录。

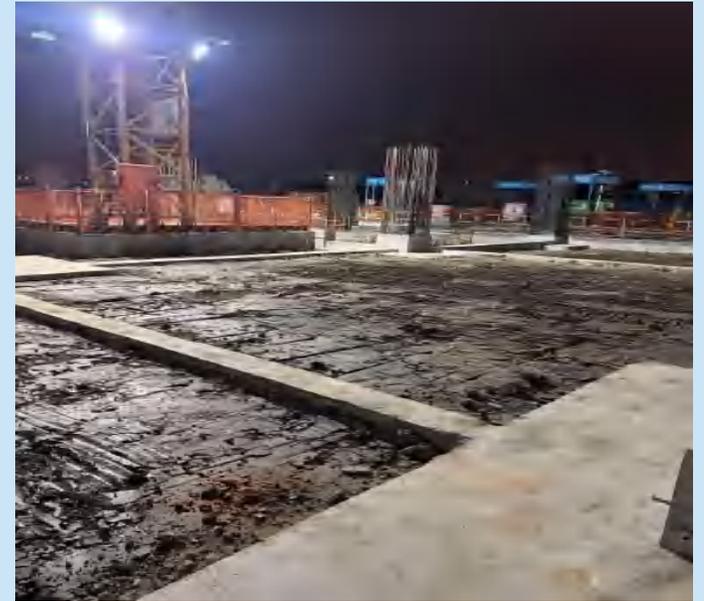
7.1.3 作业区光线

隐患描述：作业区光线不良。

风险分析：人员难以清晰观察坑壁土体变化、支护结构异常、地面孔洞及周边障碍物，易发生失足坠落、碰撞伤害。同时，机械操作人员视线受阻，机械伤害风险激增。

整改措施：应立即停止该作业区内作业，在作业区设置充足不间断稳定的照明，满足才可继续作业。

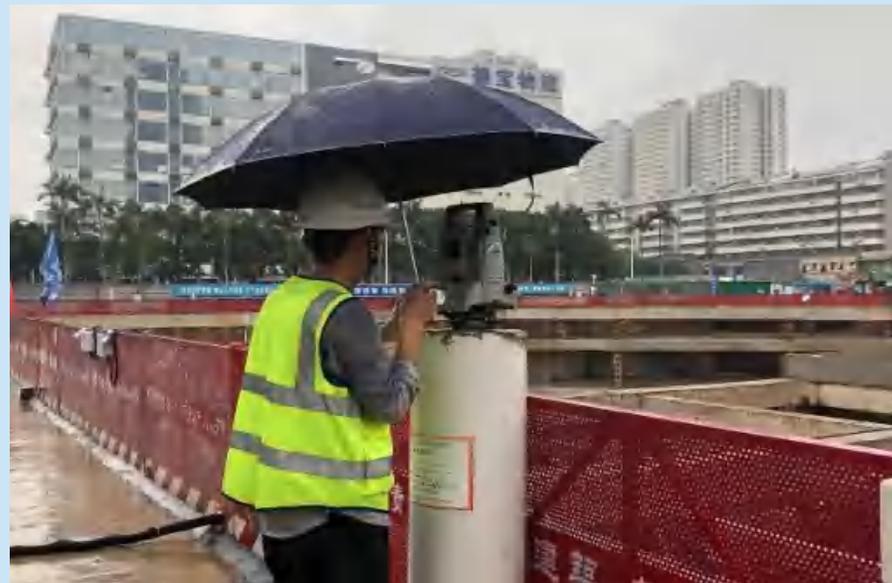
7.2.1 未实施监测

隐患描述：深基坑未按要求实施监测。

风险分析：无法获取支护结构变形、内力、周边沉降等关键数据，无法及时发现隐蔽风险，错失处置时机，导致突发性的基坑失稳、坍塌或周边环境破坏。

整改措施：立即停止作业，委托具备资质的专业第三方监测机构对现场实施监测；通过设计单位出具具体补救监测方案，组织专家就监测方案开展论证，通过后严格按照方案实施，以快速响应、数据准确、高效执行的原则处置隐患。

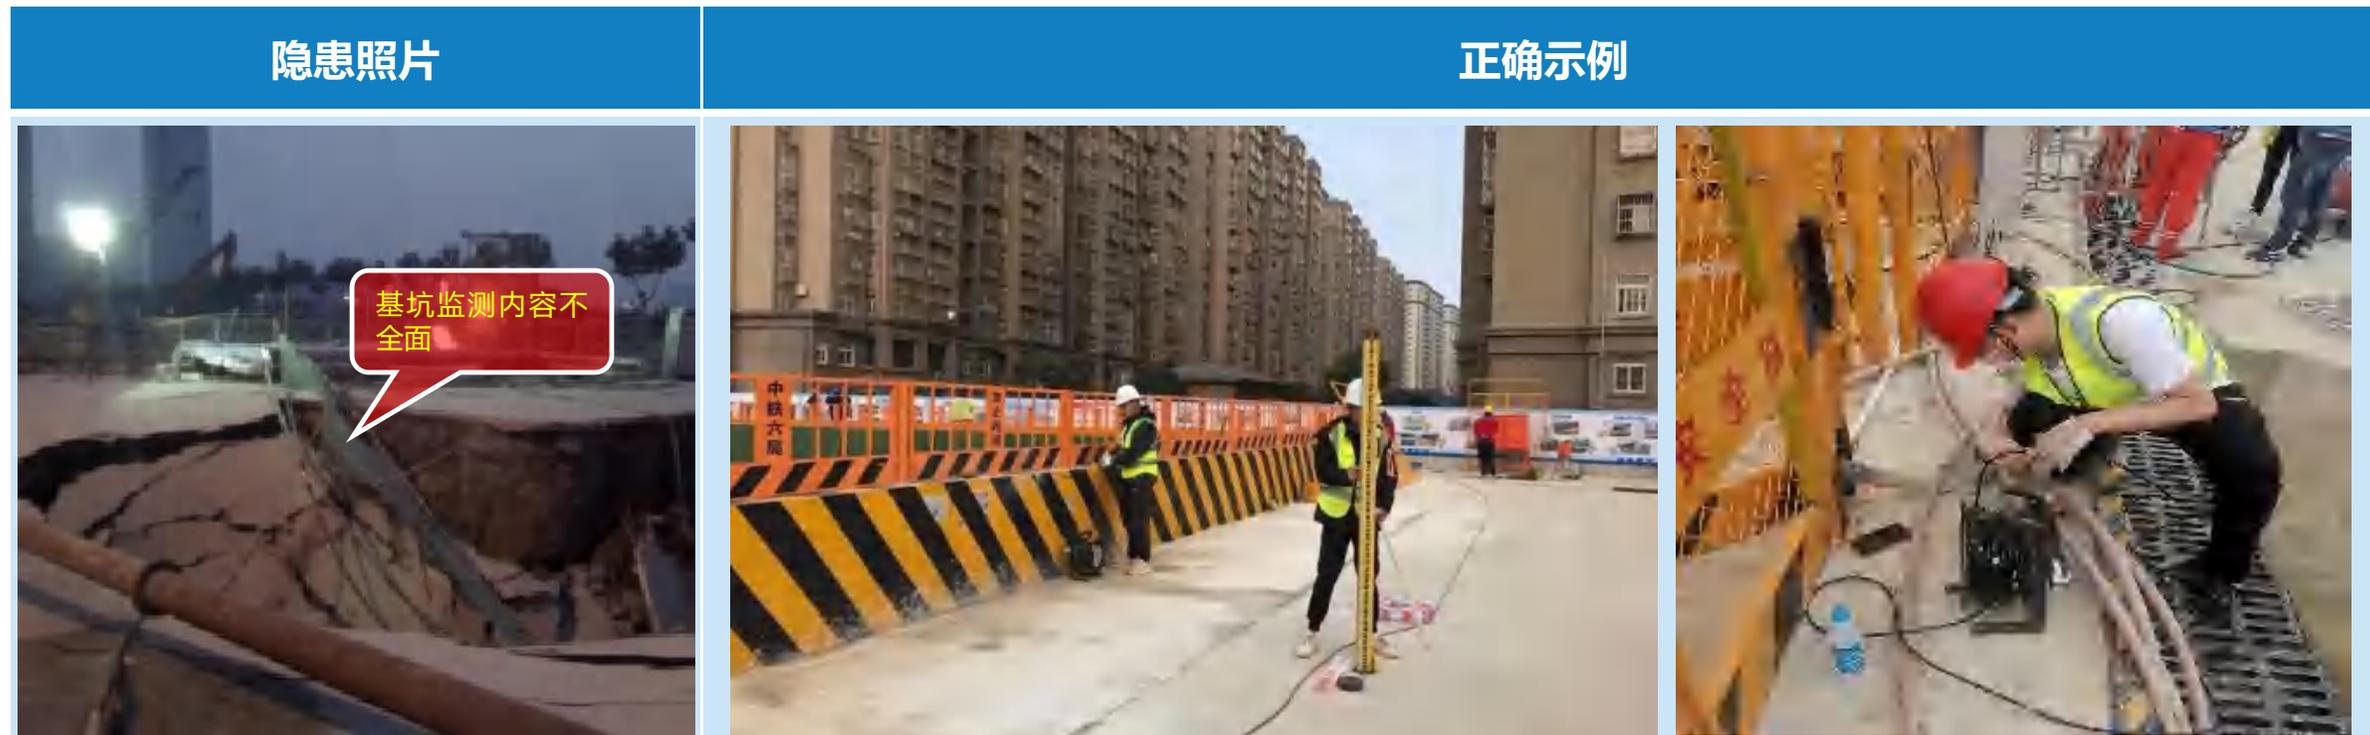
7.2.2 监测内容

隐患描述：基坑施工监测内容不符合规范要求。

风险分析：错误或不完整的数据将误导判断，从而掩盖重大风险，延误应急处置时机，最终可能导致灾难性事故。

整改措施：应严格按照规范和方案要求逐一对基坑进行监测。
