# 江苏省建筑施工事故隐患辨识图集

(起重机械及吊装工程)

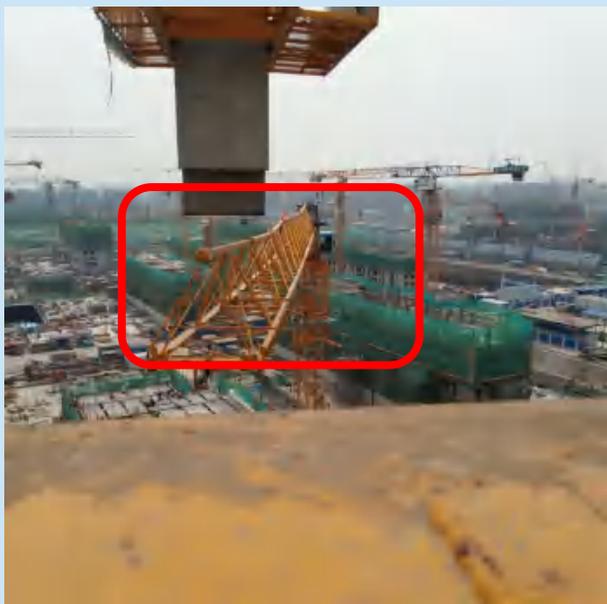
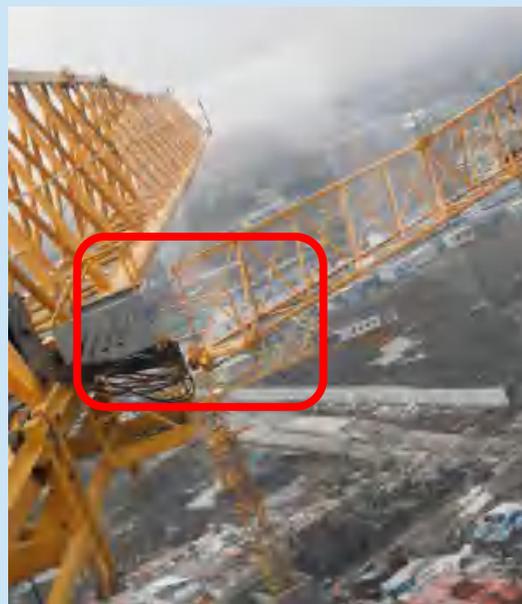
## 1.1.1 安全距离

**隐患描述：**两台塔机之间的安全距离不足2m：1、垂直距离不足2米；2、水平距离不足2米。

**风险分析：**可能引发塔机折臂、倾覆。

**规范要求：**《塔式起重机安全规程》（GB5144-2006）第10.5条：两台塔机之间的最小架设距离应保证处于低位塔机的起重臂端部与另一台塔机的塔身之间至少有2m的距离；处于高位塔机的最低位置的部件（吊钩升至最高点或平衡重的最低部位）与低位塔机中处于最高位置部件之间的垂直距离不应小于2m。

**整改措施：**按照专项施工方案要求进行群塔作业，两台塔机之间的最小架设距离应符合要求。

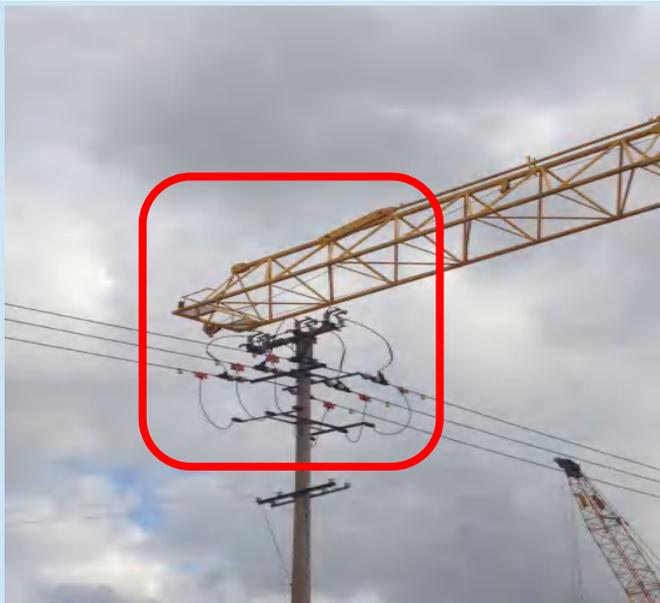
## 1.1.2 架空电线

**隐患描述：**塔机与输电线安全距离不足，且未做有效防护。

**风险分析：**可能造成触电或者输电线路损坏。

**规范要求：**《塔式起重机安全规程》（GB5144-2006）第10.4、10.5条：有架空输电线的场合，塔机的任何部位与输电线的安全距离，应符合规定。

**整改措施：**塔机在安装前，应采取技术手段、措施，避免塔机任何部位与架空输电线路存在立体交叉。若因各方条件限制确实无法避免，必须做好输电线的相应防护措施。

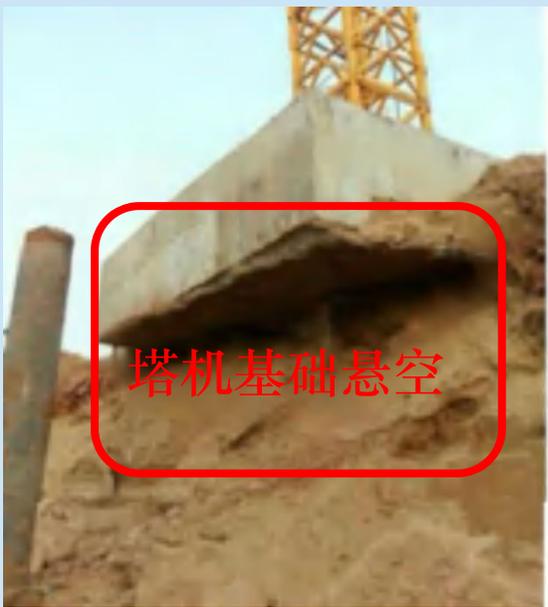
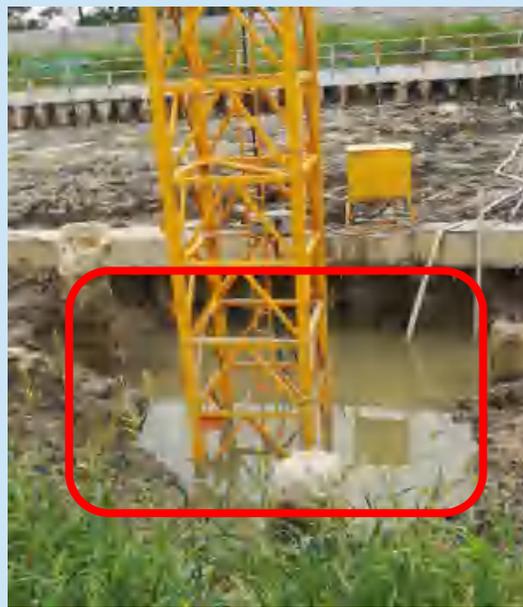
### 1.2.1 基础承台

**隐患描述：**塔机混凝土基础承台悬空；基础泡水。

**风险分析：**可能引发基础沉降、变形。

**规范要求：**《建筑机械使用安全技术规程》（JGJ33-2012）第4.4.2条：塔式起重机的混凝土基础应符合使用说明书和现行行业标准《塔式起重机混凝土基础工程技术规程》JGJ/T187的规定。《建筑施工塔式起重机安装、使用、拆卸安全技术规程》（JGJ196-2010）第3.1.2条：塔式起重机的基础周围应有排水设施。第3.4.1.4条：安装前应根据专项施工方案，对塔式起重机基础的排水措施进行检查，确认合格后方可实施。

**整改措施：**基础承台悬空的要立即停止施工，采取加固措施。基础积水周边设置集水井，定期抽排。

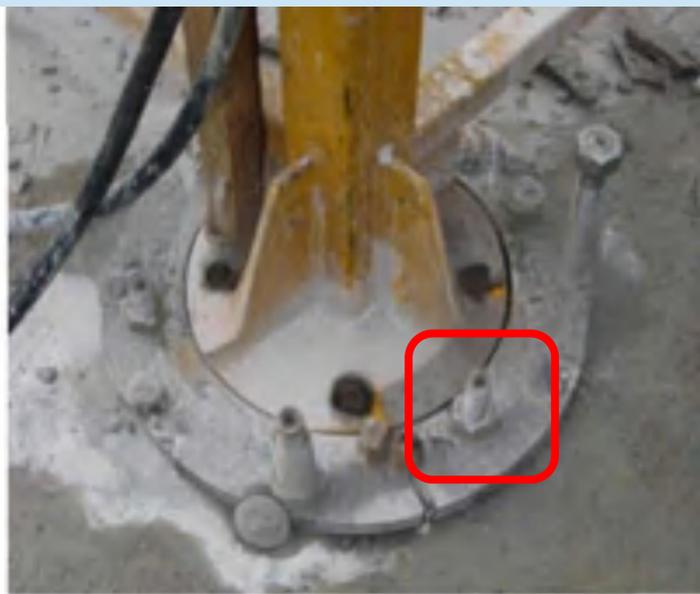
### 1.2.2 基础螺栓

**隐患描述：**塔机使用过程中预埋地脚螺栓断裂或螺栓、螺母数量少于规定；预埋基础螺栓长度不够，锈蚀。

**风险分析：**可能引发塔机倾覆。

**规范要求：**《建筑施工塔式起重机安装、使用、拆卸安全技术规程》（JGJ196-2010）第3.2.6条：基础中的地脚螺栓等预埋件应符合使用说明书的要求。

**整改措施：**采用符合使用说明书的预埋地脚螺栓或原厂预埋支腿，并按说明书要求预埋。

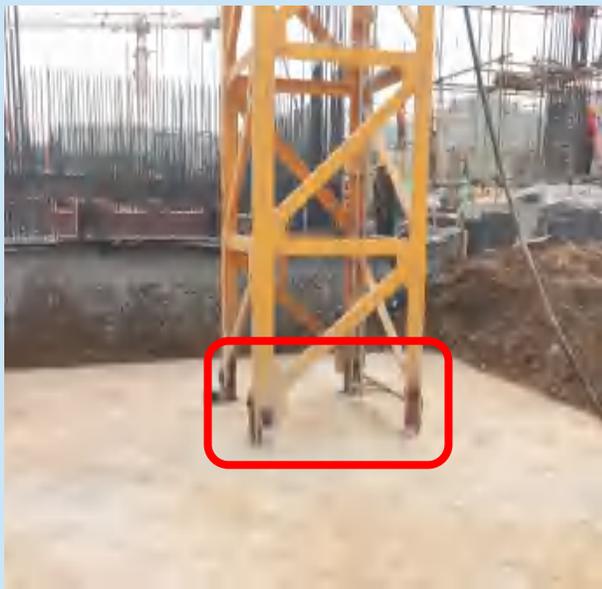
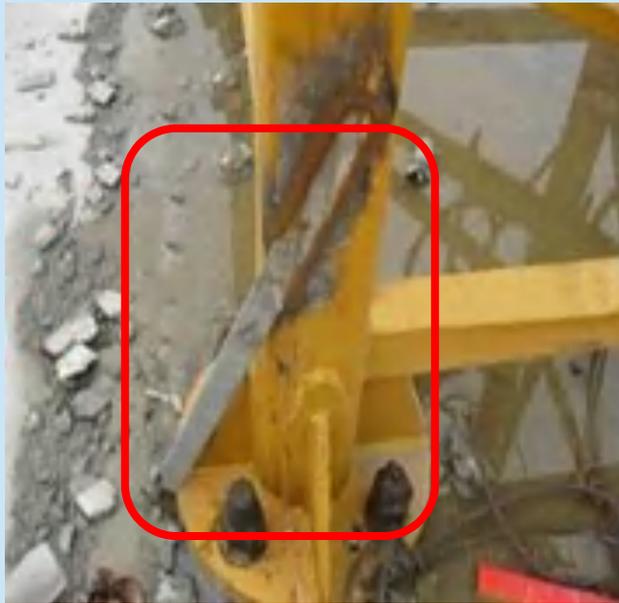
### 1.2.3 基础接地

**风险分析：**可能引发雷击导致塔机电器设备损坏。

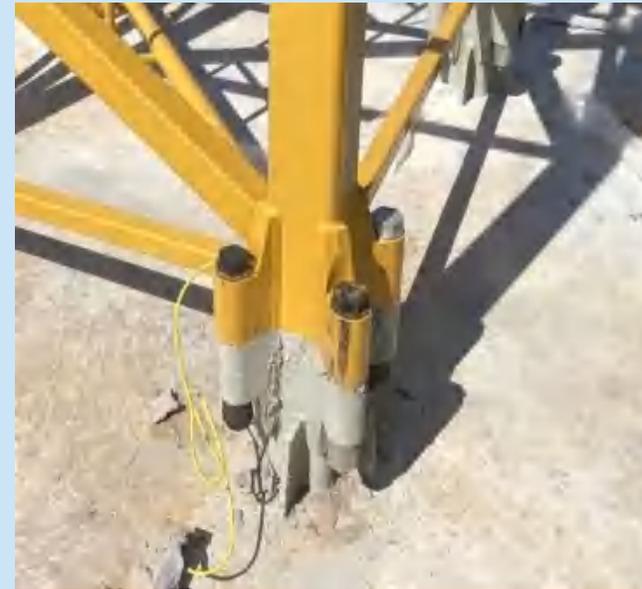
正确示例

**隐患描述：**塔机未正确接地，违规焊接在标准节主肢杆上。

**规范要求：**《塔式起重机安全规程》（GB5144-2006）第8.1.3条：塔机的金属结构、轨道、所有电气设备的金属外壳、金属线管,安全照明的变压器低压侧等均应可靠接地,接地电阻不大于 $4\Omega$ 。重复接地电阻不大于 $10\Omega$ 。接地装置的选择和安装应符合电气安全的有关要求。

**整改措施：**塔机主体结构应可靠接地。

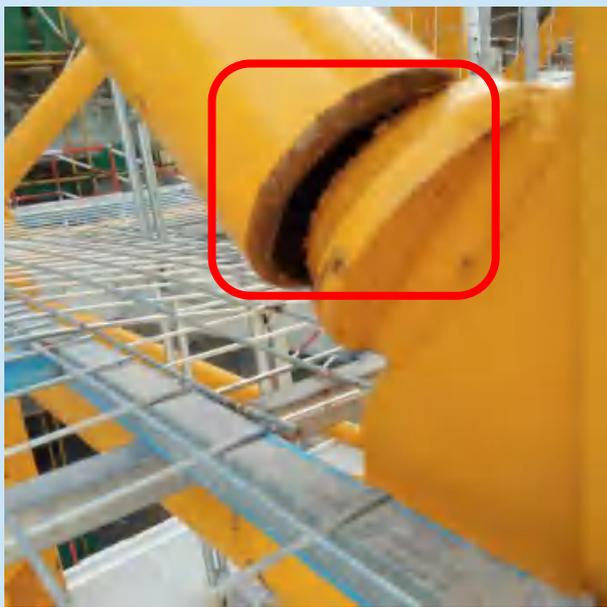
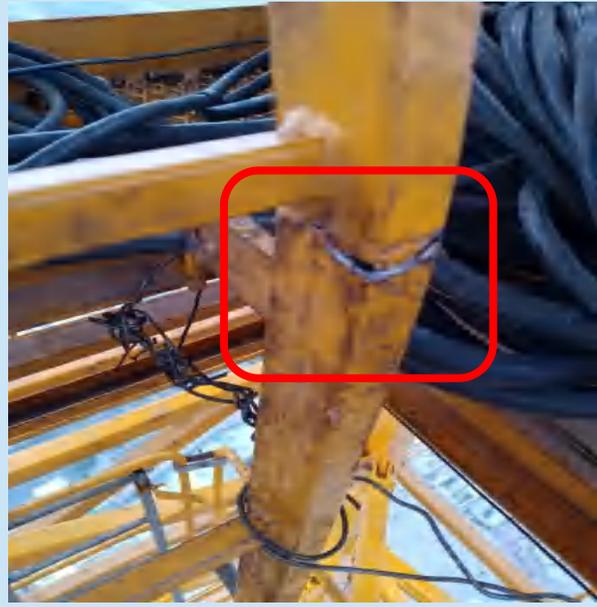
### 1.3.1 标准节

**隐患描述：**标准节主肢、斜腹杆开裂。

**规范要求：**《建筑施工塔式起重机安装、使用、拆卸安全技术规程》（JGJ196-2010）第2.0.16条：塔式起重机在安装前和使用过程中，发现有下列情况之一的，不得安装和使用：1 结构件上有可见裂纹和严重锈蚀的；2 主要受力构件存在塑性变形的；3 连接件存在严重磨损和塑性变形的。《建筑机械使用安全技术规程》（JGJ33-2012）第4.4.6条：装拆作业前应进行检查，并应符合下列规定：2应对所装拆塔式起重机的各机构、结构焊缝、重要部位螺栓、销轴、卷扬机构和钢丝绳、吊钩、吊具、电气设备、线路等进行检查，消除隐患。

**整改措施：**立即停止使用，编制专项方案，经论证后实施，拆除开裂标准节。

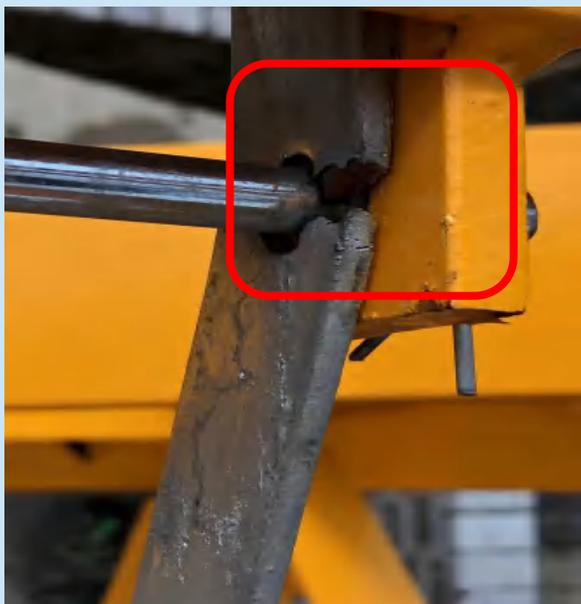
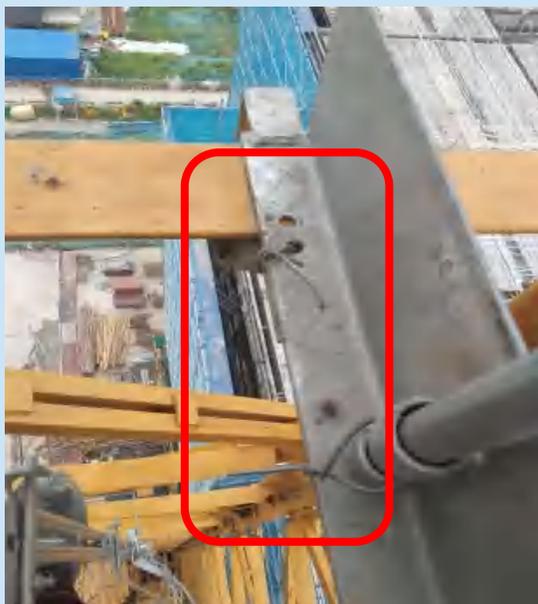
### 1.3.2 标准节爬梯及休息平台

**隐患描述：**安装固定爬梯的连接件断裂，用铁丝固定休息平台。

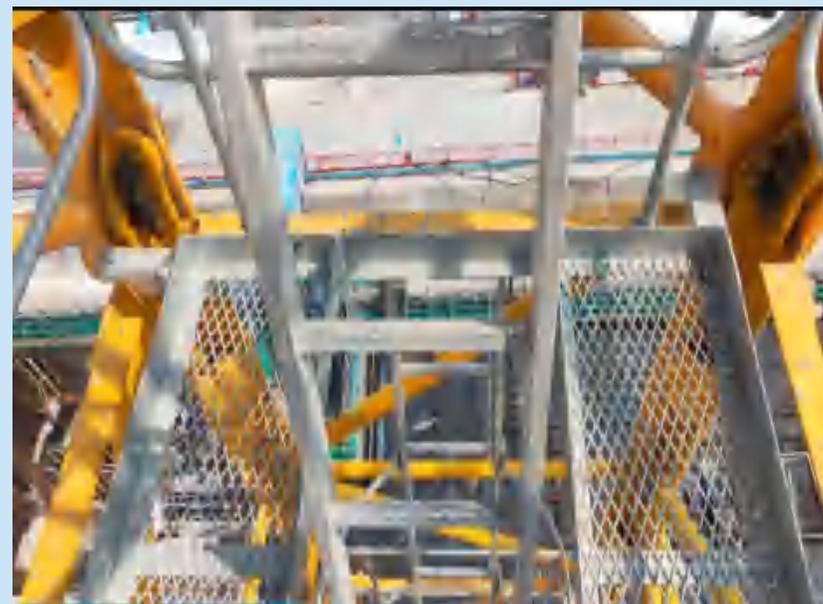
正确示例

**规范要求：**《建筑施工塔式起重机安装、使用、拆卸安全技术规程》（JGJ196-2010）第3.4.13条：连接件及其防松防脱件严禁用其他代用品代用。连接件及其防松防脱件应使用力矩扳手或专用工具紧固连接螺栓。

**整改措施：**立即停止使用，加固或更换爬梯连接件。

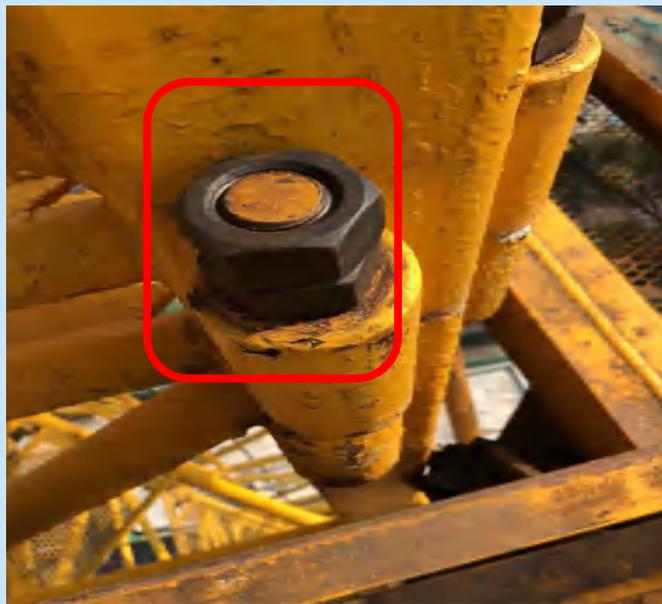
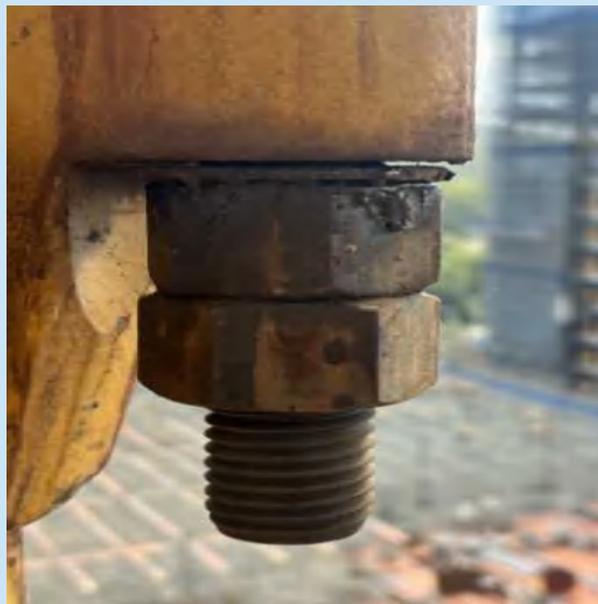
### 1.3.3 标准节连接

**隐患描述：**螺杆不够长，标准节连接螺栓松动。

**风险分析：**可能引发螺栓连接失效，塔机倾覆。

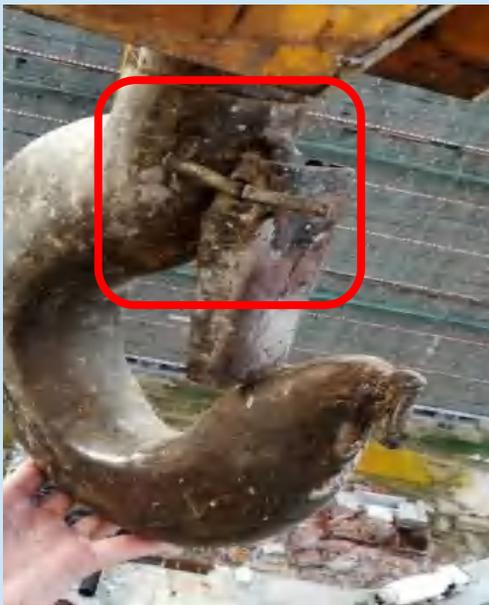
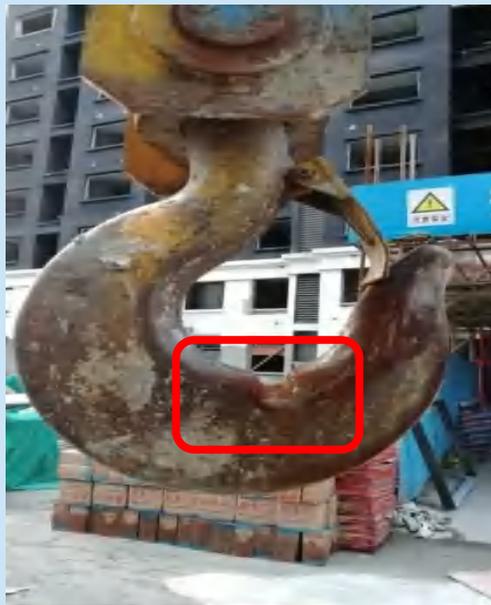
**隐患描述：**吊钩补焊；吊钩挂绳处磨损严重。

**规范要求：**《建筑施工塔式起重机安装、使用、拆卸安全技术规程》（JGJ196-2010）第6.3.2条：吊钩禁止补焊，有下列情况之一的应予以报废：1.表面有裂纹；2.挂绳处截面磨损量超过原高度的10%；3.钩尾和螺纹部分等危险截面及钩筋有永久性变形；4.开口度比原尺寸增加15%；5.钩身的扭转角超过10°。

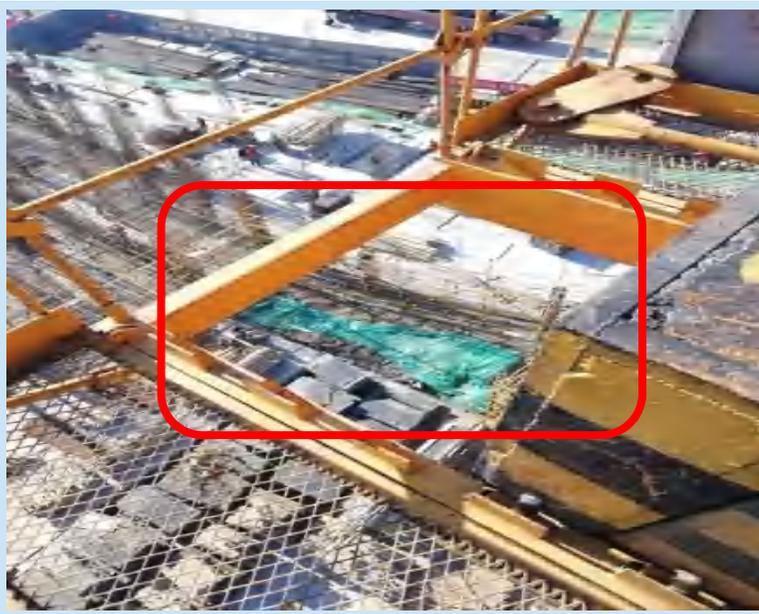
隐患照片

**隐患描述：**配重安装不符合说明书的要求。

**风险分析：**可能引发配重掉落，人员高处坠落。

**规范要求：**《塔式起重机安全规程》（GB5144-2006）第3.4条：塔机应保证在工作和非工作状态时，平衡重及压重在其规定位置上不位移、不脱落，平衡重块之间不得互相撞击。当使用散粒物料作平衡重时应使用平衡重箱，平衡重箱应防水，保证重量准确、稳定。

**整改措施：**配重之间应可靠连接；孔洞应进行封堵。

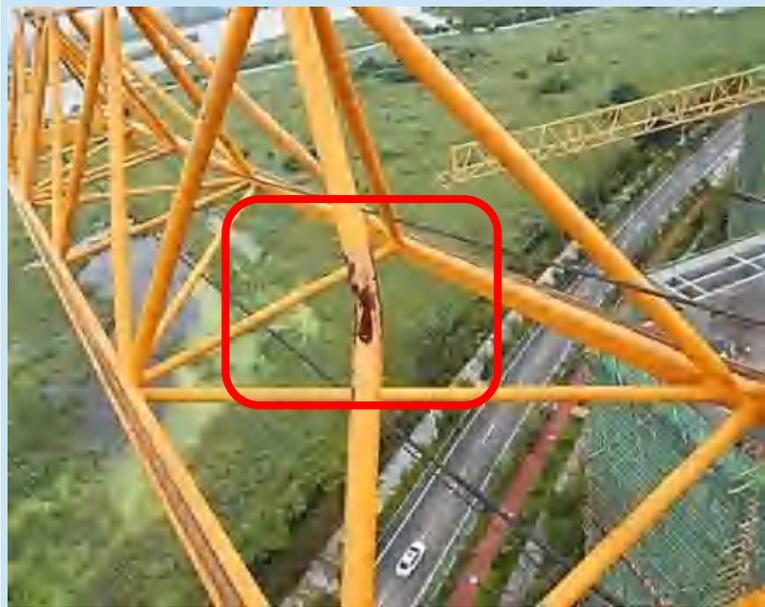
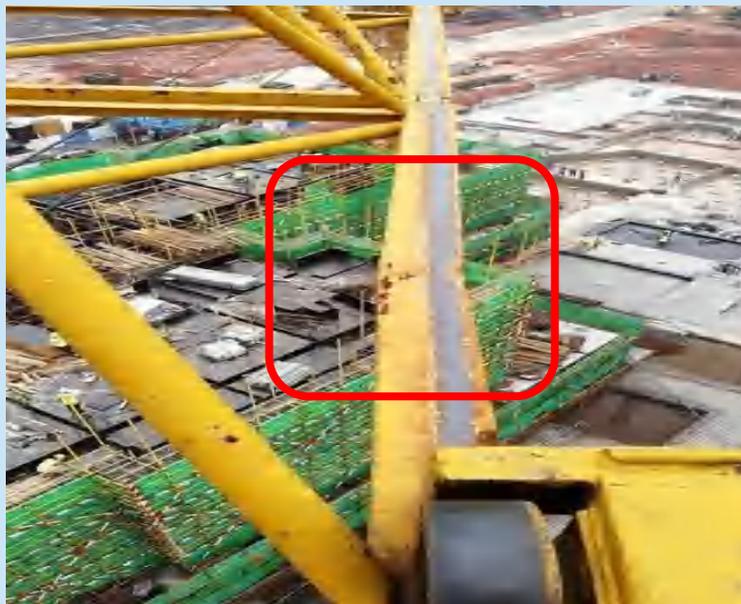
隐患照片

**隐患描述：**起重臂斜腹杆变形或开焊；起重臂主弦杆变形。

**风险分析：**可能引发塔机倾覆。

**规范要求：**《建筑施工塔式起重机安装、使用、拆卸安全技术规程》（JGJ196-2010）第2.0.16条：塔式起重机在安装前和使用过程中，发现有下列情况之一的，不得安装和使用：1 结构件上有可见裂纹和严重锈蚀的；2 主要受力构件存在塑性变形的；3 连接件存在严重磨损和塑性变形的。

**整改措施：**停止使用，修复斜腹杆，更换主弦杆变形的起重臂节。

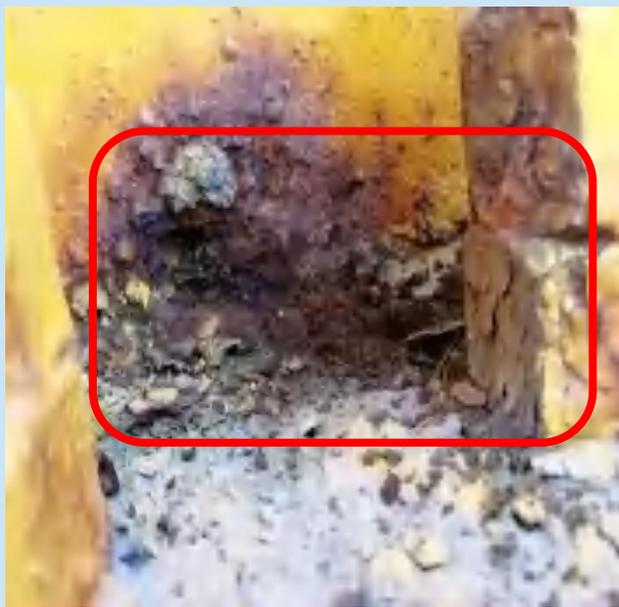
**隐患描述：**回转承台锈蚀严重；上下回转连接螺栓锈蚀。

**规范要求：**《塔式起重机安全规程》（GB5144-2006）第4.7.1条：塔机主要承载结构件由于腐蚀或磨损而使结构的计算应力提高，当超过原计算应力的15%时应予报废。对无计算条件的当腐蚀深度达原厚度的10%时应予报废。

**整改措施：**除锈、检查、整改；更换连接螺栓。

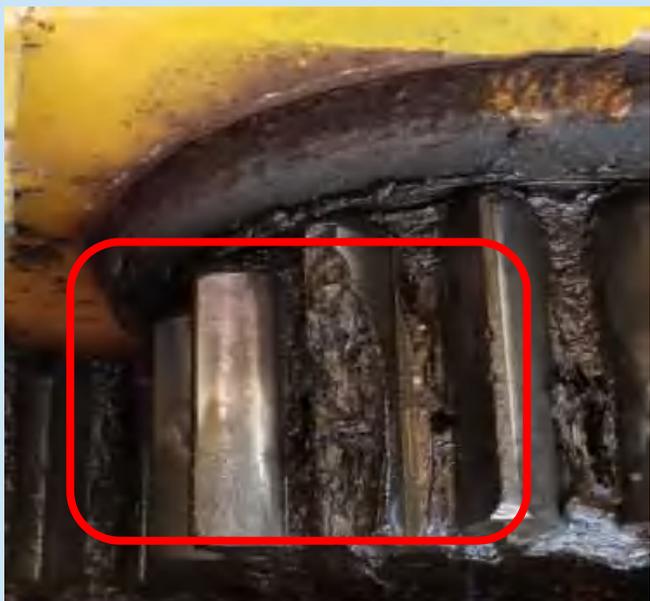
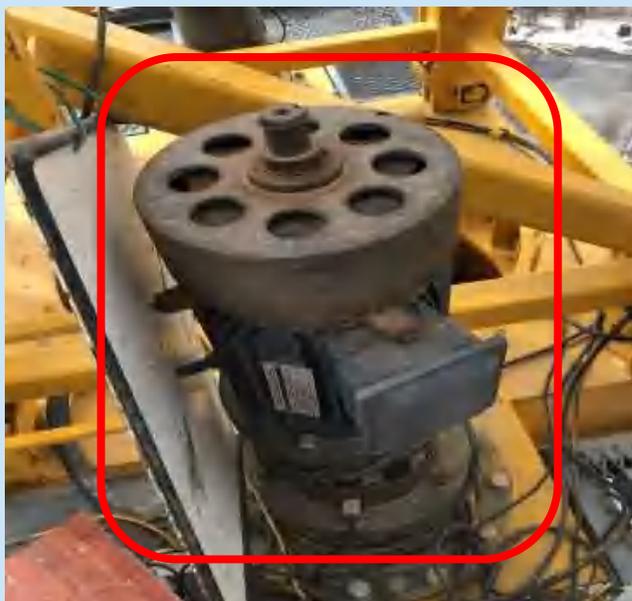
### 1.3.9 回转齿轮及电机

**隐患描述：**总成齿轮及齿圈断齿；回转电机缺少防雨罩及散热器。

**风险分析：**可能引发回转电机烧毁。

**规范要求：**《建筑施工升降设备设施检验标准》（JGJ305-2013）第8.2.6条：塔式起重机回转减速机应固定可靠、润滑良好；齿轮啮合应均匀平稳，无断齿、啃齿现象；机构防护罩应完整无破损，在非工作状态下臂架应能自由旋转。

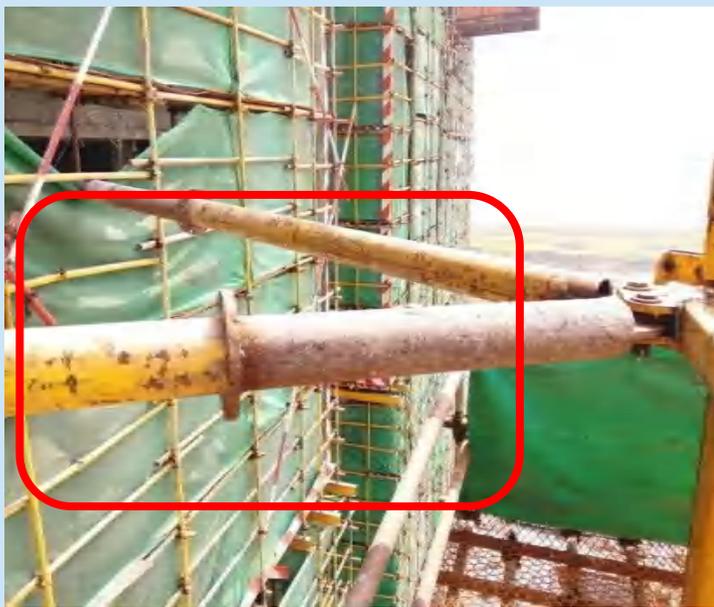
隐患照片

**隐患描述：**擅自使用非标附着架；附着架变形。

**风险分析：**可能引发塔机倾覆。

**规范要求：**《建筑施工塔式起重机安装、使用、拆卸安全技术规程》（JGJ196-2010）第3.3.1条：当塔式起重机作附着使用时，附着装置的设计和自由端高度等应符合使用说明书的规定。第3.3.2条：当附着水平距离、附着间距等不满足使用说明书要求时，应进行设计计算、绘制制作图和编写相关说明。第3.3.3条：附着装置的构件和预埋件应由原制造厂家或由具有相应能力的企业制作。

**整改措施：**更换附着拉杆。

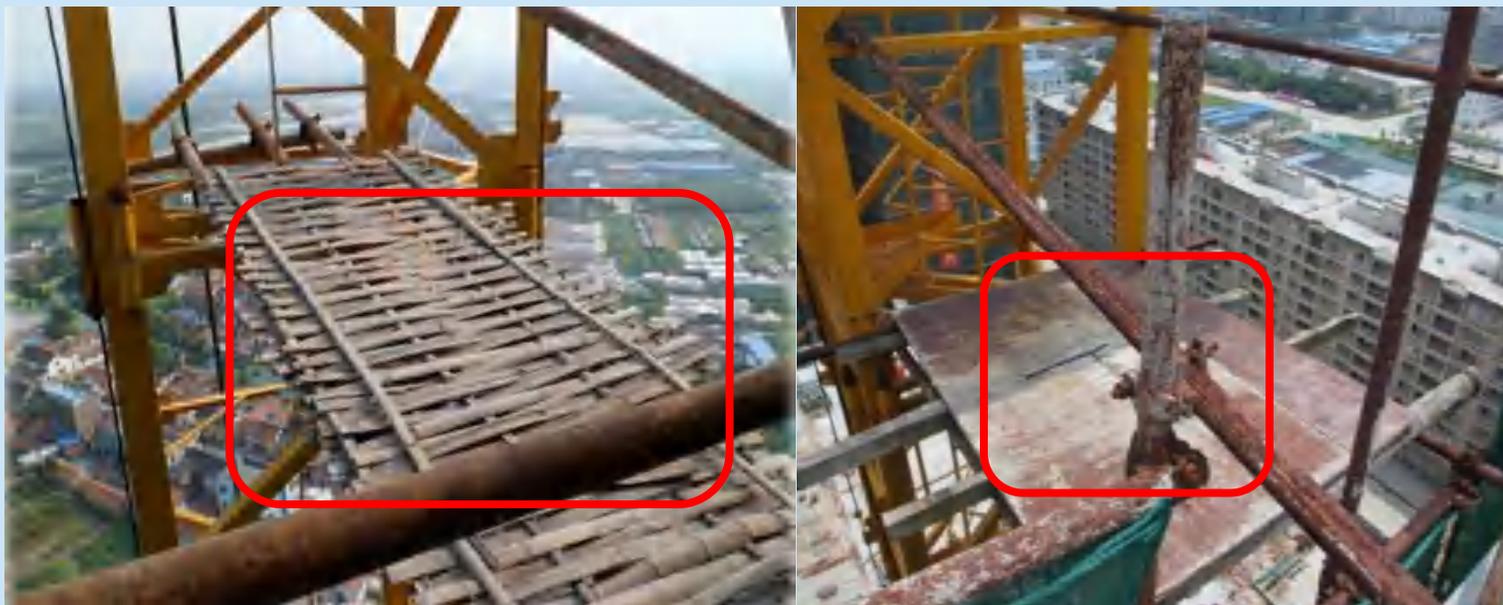
隐患照片

**隐患描述：**塔机作业人员上下通道缺安全防护。

**风险分析：**可能引发高处坠落。

**规范要求：**《塔式起重机安全规程》（GB5144-2006）第4.4.5条：离地面2m 以上的平台及走道应设置防止操作人员跌落的手扶栏杆。手扶栏杆的高度不应低于1m，并能承受1000N 的水平移动集中载荷。在栏杆一半高度处应设置中间手扶横杆。

**整改措施：**按规范设置安全防护。

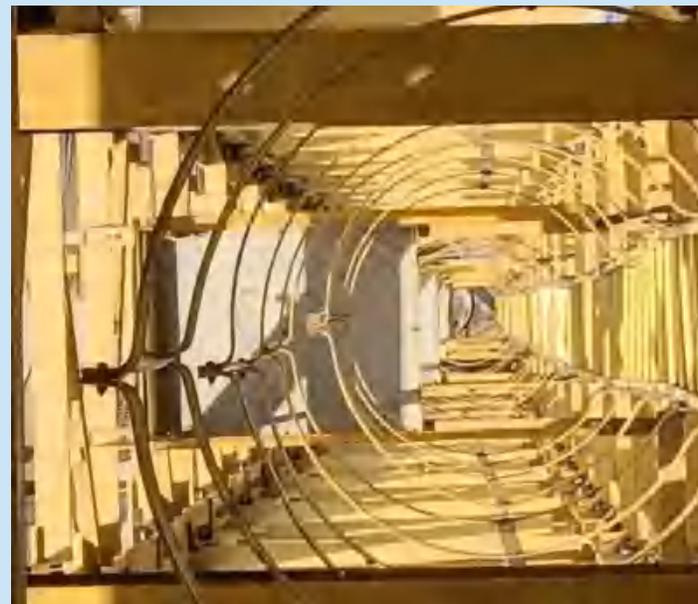
正确示例

**隐患描述：**休息平台设置不符合要求。

**规范要求：**《塔式起重机安全规程》（GB5144-2006）第4.4.6条：除快装塔机外，当梯子高度超过10m时应设置休息小平台。《建筑施工升降设备设施检验标准》（JGJ 305-2013）第8.2.3条：9 休息平台应设置在不超过12.5m的高度处，上部休息平台的间隔不应大于10m。

**整改措施：**按规范设置休息平台。

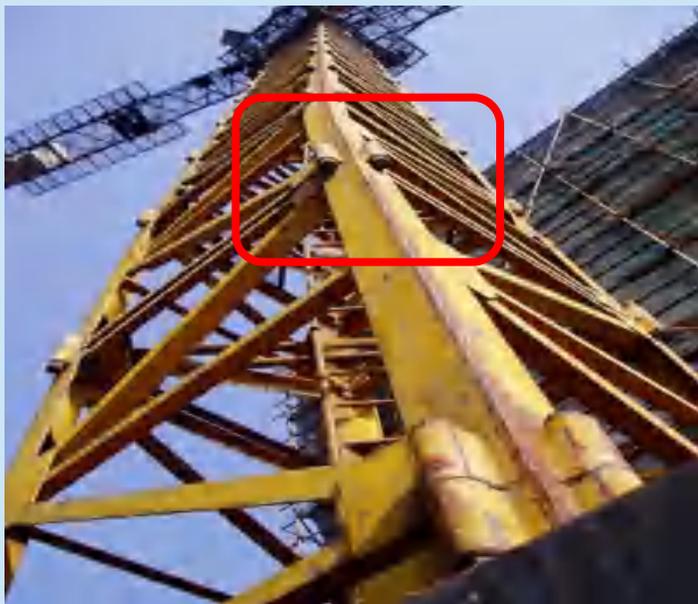
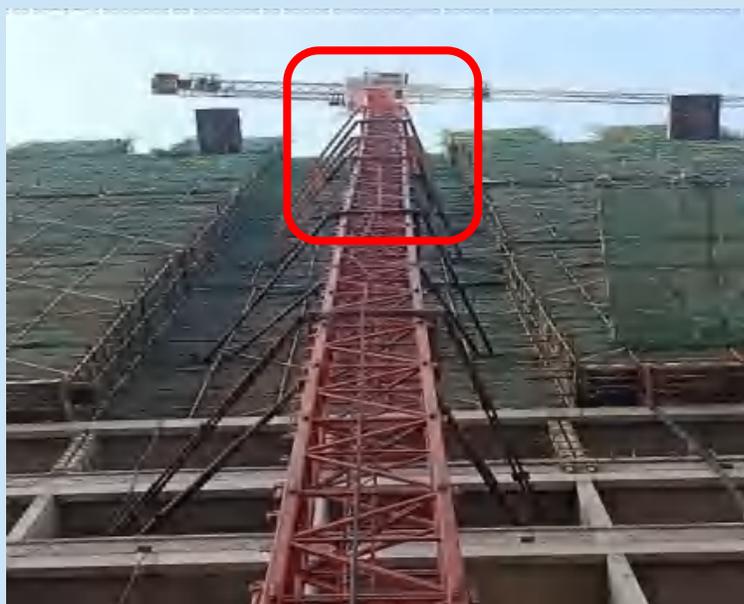
隐患照片

**隐患描述：**塔身垂直度偏差值超过规范要求。

**风险分析：**可能引发塔机倾覆。

**规范要求：**《塔式起重机》（GB/T5031-2019）第5.2.4条：空载、风速不大于3m/s状态下，独立状态塔身（或附着状态下最高附着点以上塔身）轴心线的侧向垂直度误差不大于0.4%，最高附着点以下塔身轴心线的垂直度误差不大于0.2%。

**整改措施：**停止使用，校正塔身垂直度。

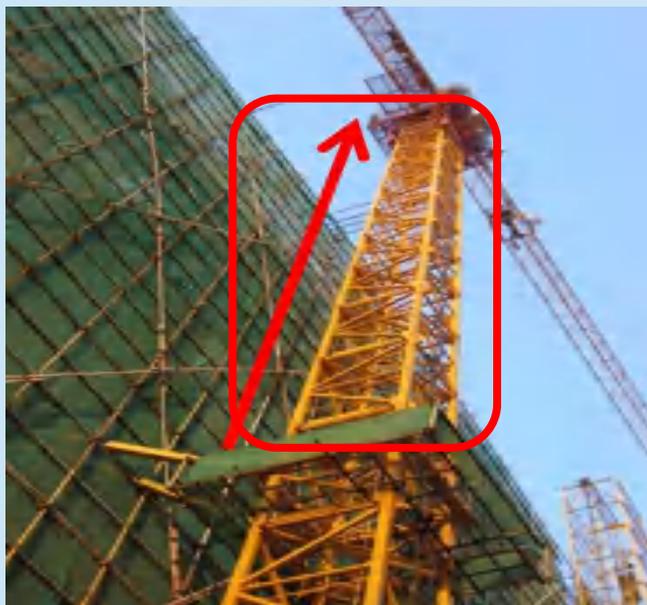
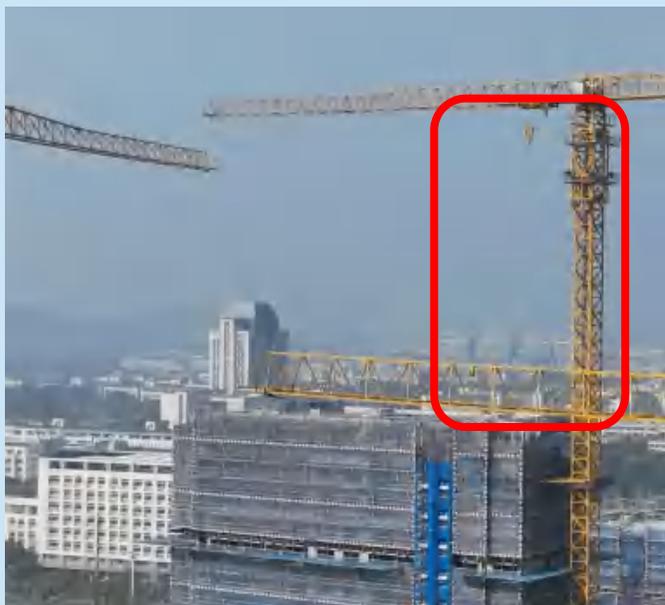
**隐患描述：**悬臂高度超过使用说明书中规定值。

**风险分析：**可能引发塔机倾覆。

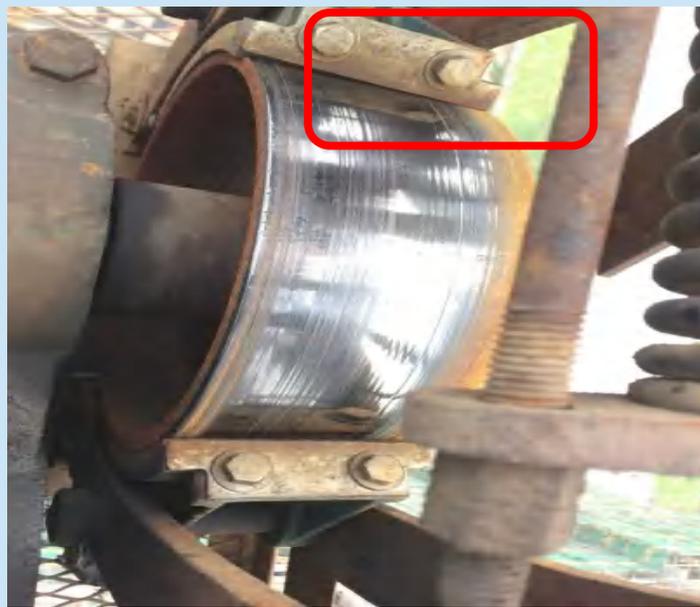
隐患照片

**隐患描述：**制动轮表面裂纹；制动轮与制动块磨损严重。

**风险分析：**可能引发制动失效、溜钩。

**规范要求：**《塔式起重机安全规程》（GB5144-2006）第5.5.3条：制动器零件有下列情况之一的应予以报废：a) 可见裂纹；b) 制动块摩擦衬垫磨损量达原厚度的50%；c) 制动轮表面磨损量达1.5mm~2mm；d) 弹簧出现塑性变形；e) 电磁铁杠杆系统空行程超过其额定行程的10%。

**整改措施：**停止使用，更换制动轮。

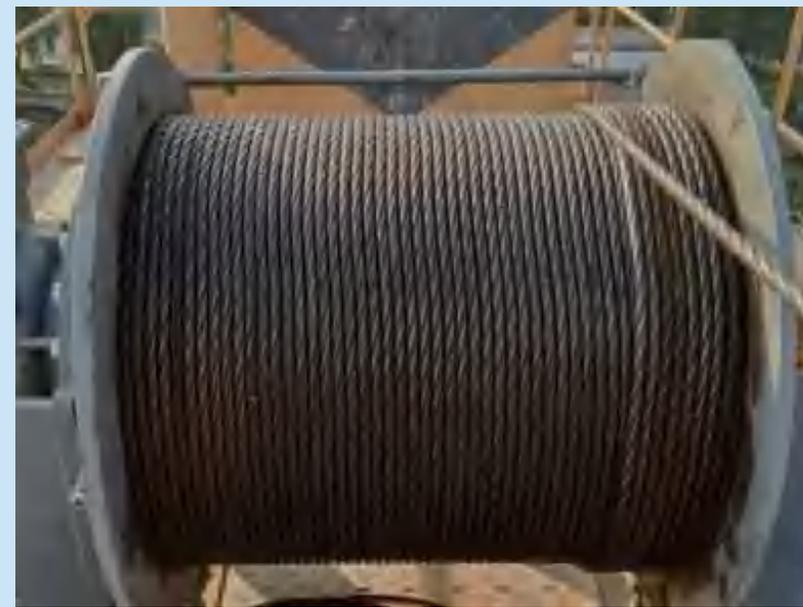
正确示例

**隐患描述：**钢丝绳防脱装置缺失（重大事故隐患）；钢丝绳排列不整齐、变形。

**规范要求：**《建筑施工升降设备设施检验标准》（JGJ 305-2013）第8.2.5条：钢丝绳应符合现行国家标准《起重机 钢丝绳 保养、维护、安装、检验和报废》GB/T5972的规定。《建筑施工塔式起重机安装、使用、拆卸安全技术规程》（JGJ196-2010）6.3.5 滑轮、卷筒均应设有钢丝绳防脱装置。

**整改措施：**加装防脱装置，钢丝绳排列整齐。

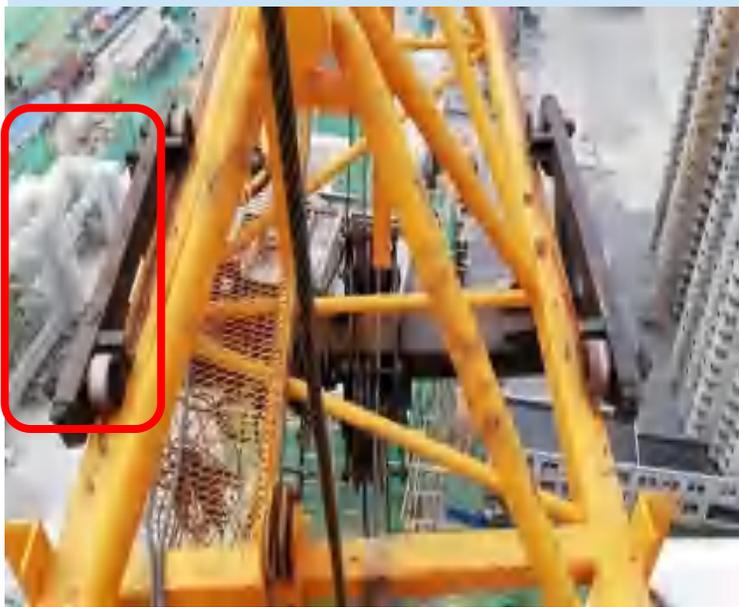
隐患照片

**隐患描述：**变幅小车检修挂篮缺失；变幅小车防脱装置缺失（重大事故隐患）。

**风险分析：**可能引发高处坠落、物体打击。

**规范要求：**《塔式起重机安全规程》（GB5144-2006）第6.6条：滑轮、起升卷筒及动臂变幅卷筒均应设有钢丝绳防脱装置，该装置与滑轮或卷筒侧板最外缘的间隙不应超过钢丝绳直径的20%。吊钩应设有钢丝绳防脱钩的装置。

**整改措施：**加装维修小车的挂篮，加装防脱装置。

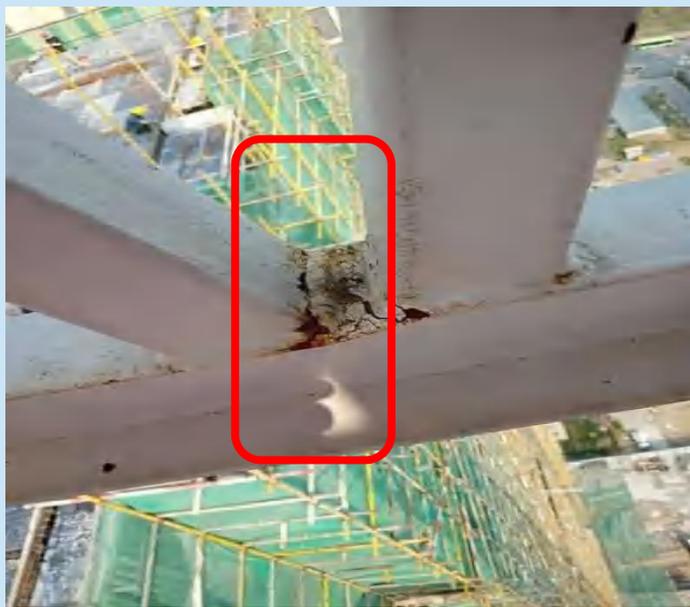
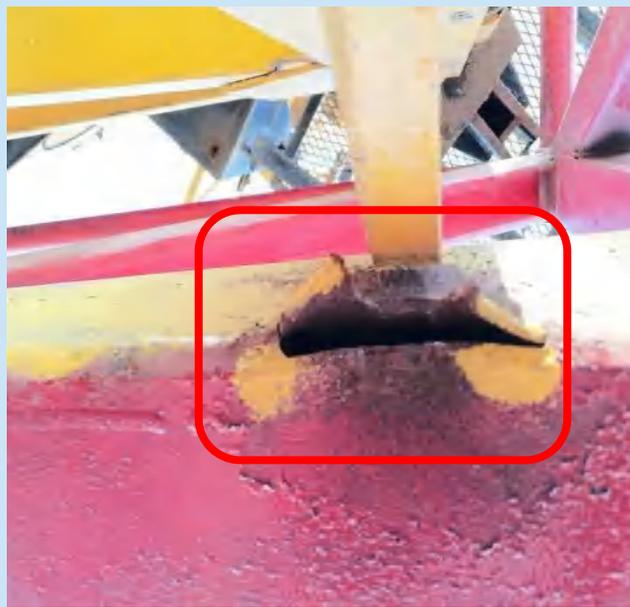
### 1.6.1 顶升套架

**隐患描述：**顶升套架局部锈蚀、开裂。

**规范要求：**《建筑施工塔式起重机安装、使用、拆卸安全技术规程》（JGJ196-2010）第2.0.16条：塔式起重机在安装前和使用过程中，发现有下列情况之一的，不得安装和使用：1 结构件上有可见裂纹和严重锈蚀的；2 主要受力构件存在塑性变形的；3 连接件存在严重磨损和塑性变形的。

**整改措施：**除锈、修复或更换顶升套架。

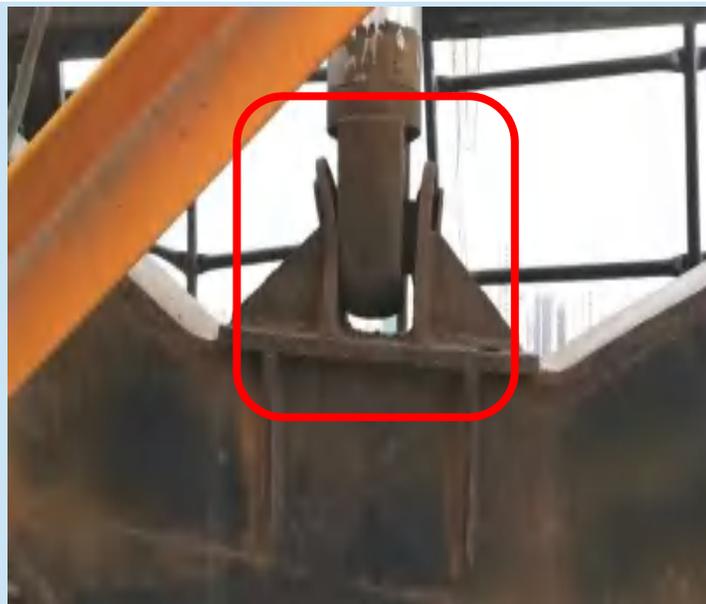
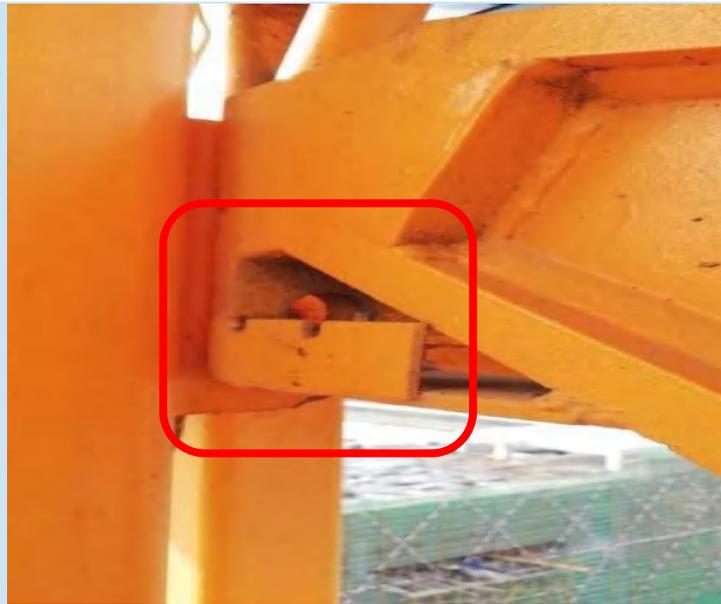
隐患照片

**隐患描述：**顶升油缸连接耳板塑形变形；爬升支撑装置防脱销缺失。

**风险分析：**可能引发塔机倾覆。

**规范要求：**《建筑施工塔式起重机安装、使用、拆卸安全技术规程》（JGJ196-2010）第2.0.16条：塔式起重机在安装前和使用过程中，发现有下列情况之一的，不得安装和使用：1 结构件上有可见裂纹和严重锈蚀的；2 主要受力构件存在塑性变形的；3 连接件存在严重磨损和塑性变形的。《塔式起重机安全规程》（GB5144-2006）第6.11条：自升式塔机应具有防止塔身在正常加节、降节作业时，顶升横梁从塔身支承中自行脱出的功能。

**整改措施：**停止使用，更换顶升油缸连接耳板；加装爬升支撑装置防脱销装置。

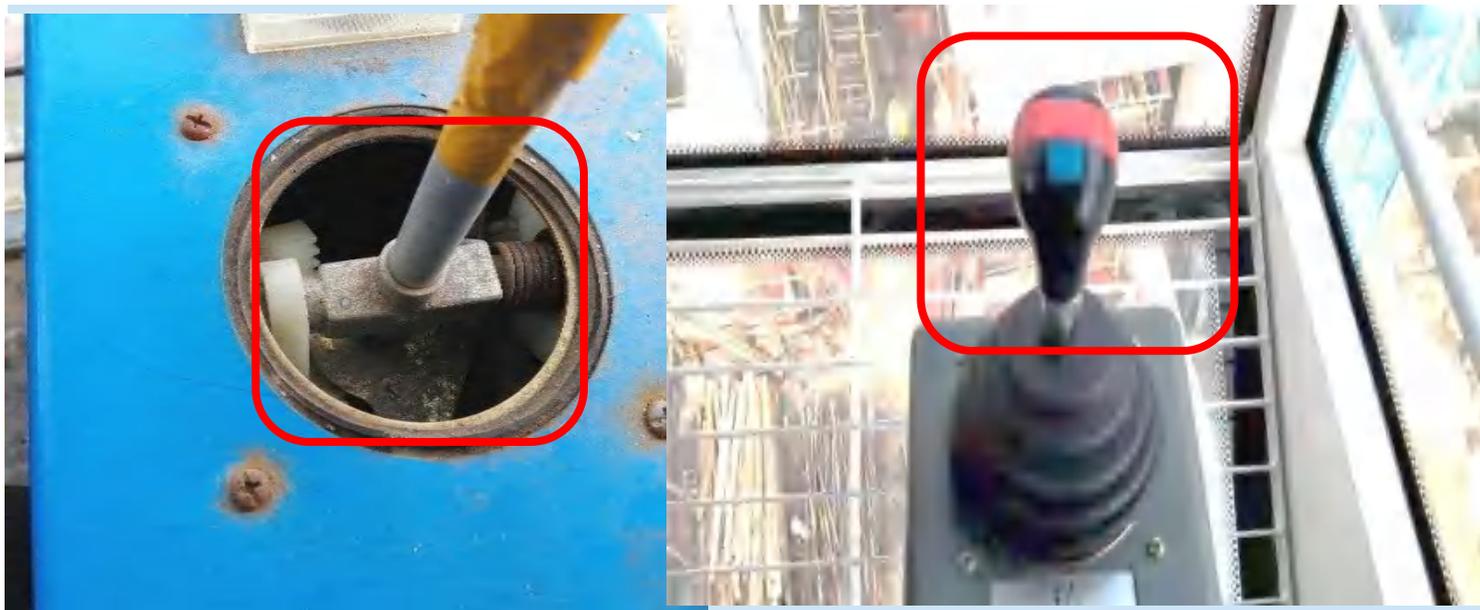
隐患照片

**隐患描述：**操作手柄防尘套缺失；防误触按钮违规绑缠。

**风险分析：**可能引发物体打击。

**规范要求：**《塔式起重机》（GB/T5031-2019）第5.5.4.2条：操纵台应操纵灵活、动作准确可靠，操作杆应能自动回零且具有防止因无意刮碰而引起机构误动作的功能。

**整改措施：**加装手柄防尘套；恢复零位保护。

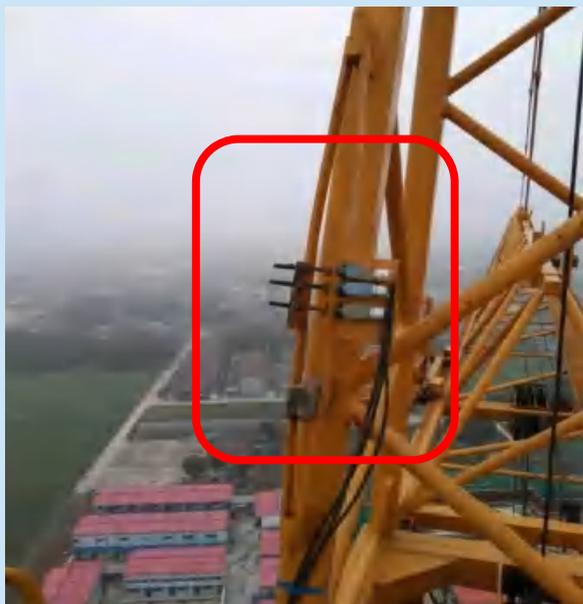
**隐患描述：**力矩限制器两弓板之间用异物阻隔，且调节触点缺失。

**风险分析：**可能引发塔机倾覆。

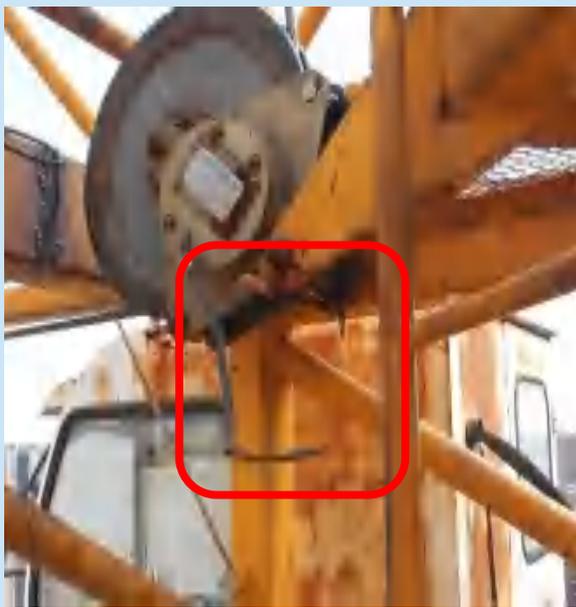
### 1.8.2 起重量限制器

**隐患描述：**重量限制器未接线；重量限制器不能有效触发。

**风险分析：**可能引发物体打击或塔机倾覆。

**规范要求：**《塔式起重机》（GB/T5031-2019）第5.6.6.4条：当起重量大于最大额定起重量并小于110% 额定起重量时，应停止上升方向动作，但应有下降方向动作。具有多挡变速的起升机构，限制器应对各挡位具有防止超载的作用。

**整改措施：**停止使用，恢复起重量限制器功能。

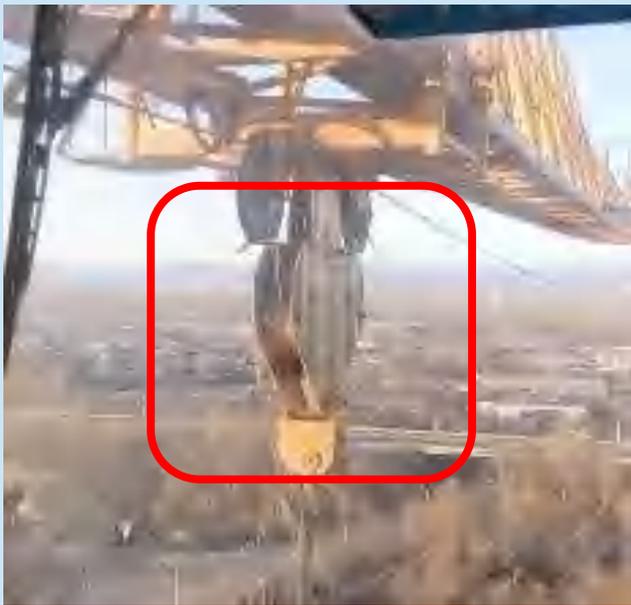
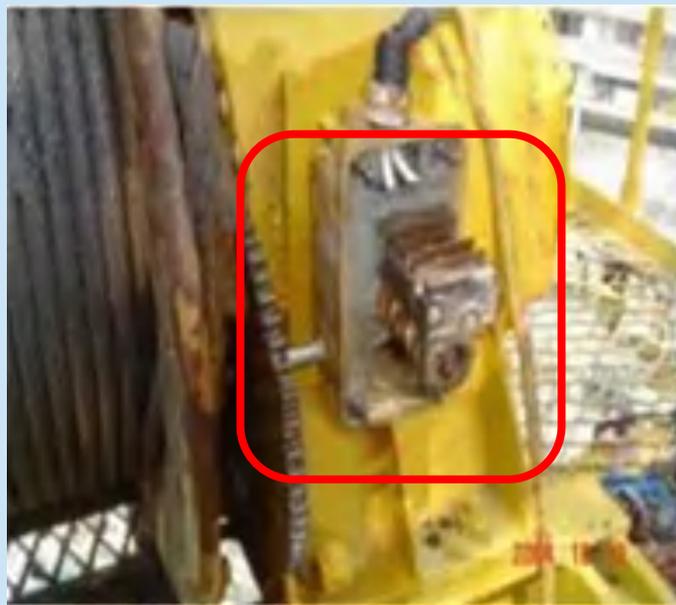
### 1.8.3 高度限位器

**隐患描述：**起升高度限位器开关未接线，最小距离调整不符合标准要求。

**风险分析：**可能引发物体打击。

**规范要求：**《塔式起重机》（GB/T5031-2019）第5.6.1.2条：小车变幅的塔机，应设置起升高度限位器，使得吊钩装置顶部升至小车架下端的最小距离为800mm处时，应能立即停止起升运动，但应有下降运动。

**整改措施：**停止使用，恢复高度限位器功能。

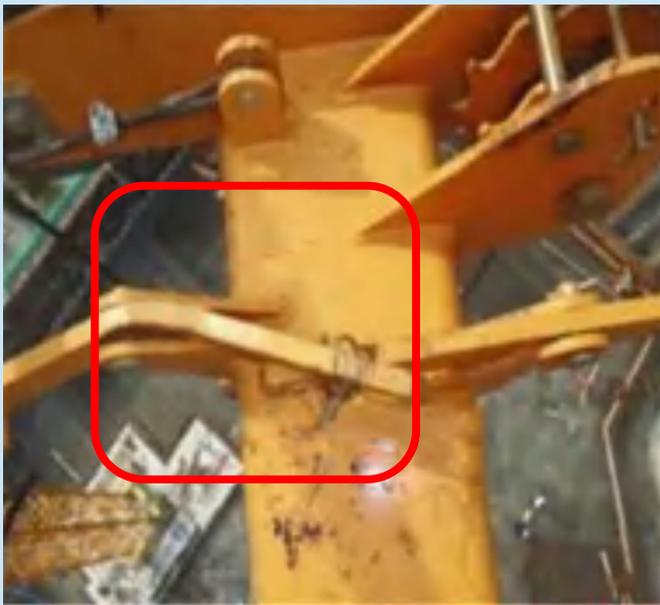
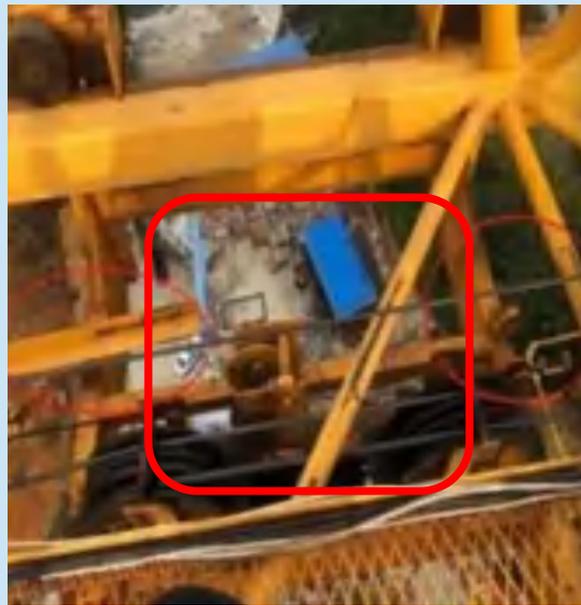
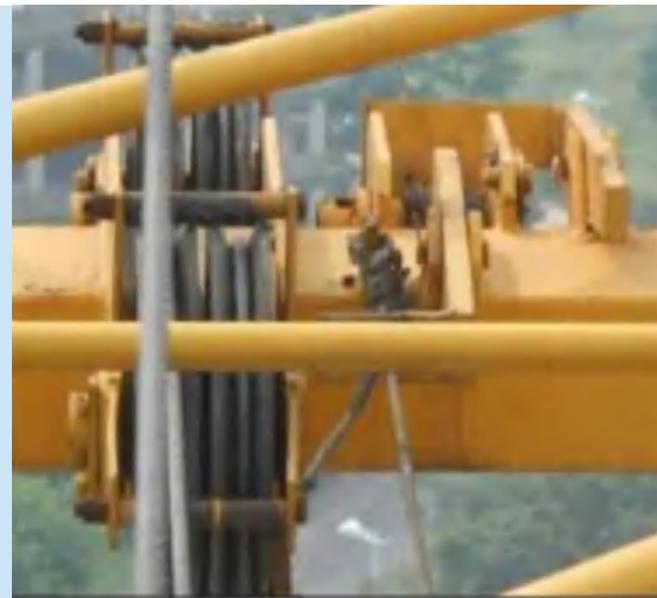
### 1.8.4 小车断绳保护装置

**隐患描述：**变幅小车断绳保护装置变形，人为采用铁丝捆扎或一侧缺失。

**风险分析：**可能引发塔机倾覆。

**规范要求：**《塔式起重机安全规程》（GB5144-2006）第6.4条：小车变幅的塔机，变幅的双向均应设置断绳保护装置。

**整改措施：**停止使用，恢复小车断绳保护装置功能。

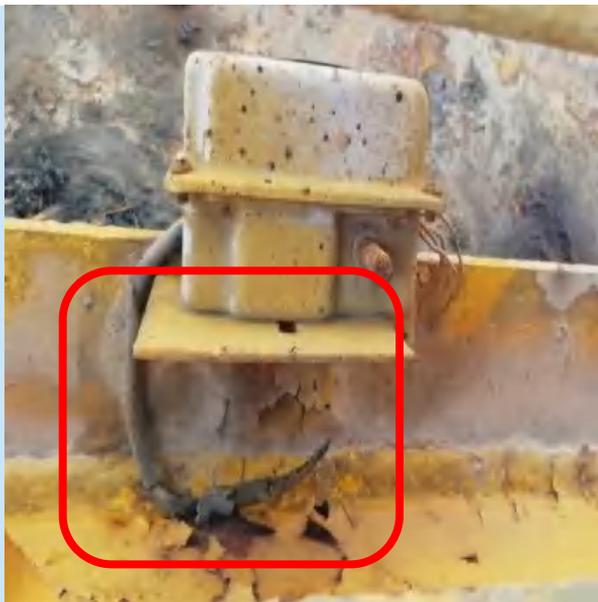
### 1.8.5 回转限位器

**隐患描述：**回转限位器未接线，小齿轮缺失。

**风险分析：**可能引发电缆线扭断。

**规范要求：**《塔式起重机安全规程》（GB5144-2006）第6.3.4条：回转部分不设集电器的塔机，应安装回转限位器。塔机回转部分在非工作状态下应能自由旋转；对有自锁作用的后转机构，应安装安全极限力矩联轴器。

**整改措施：**停止使用，恢复回转限位器功能。

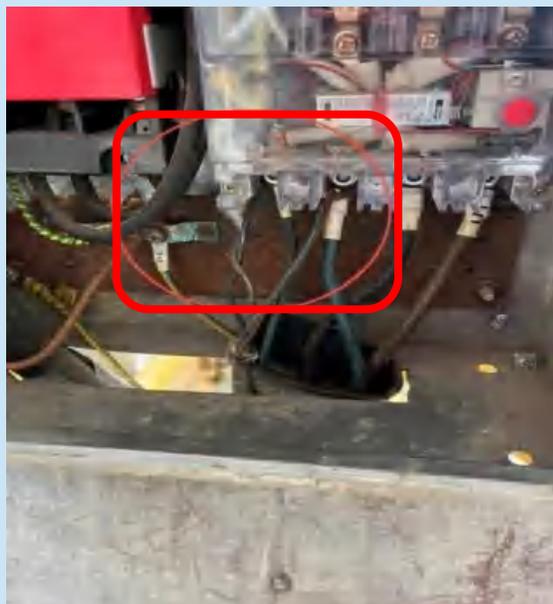
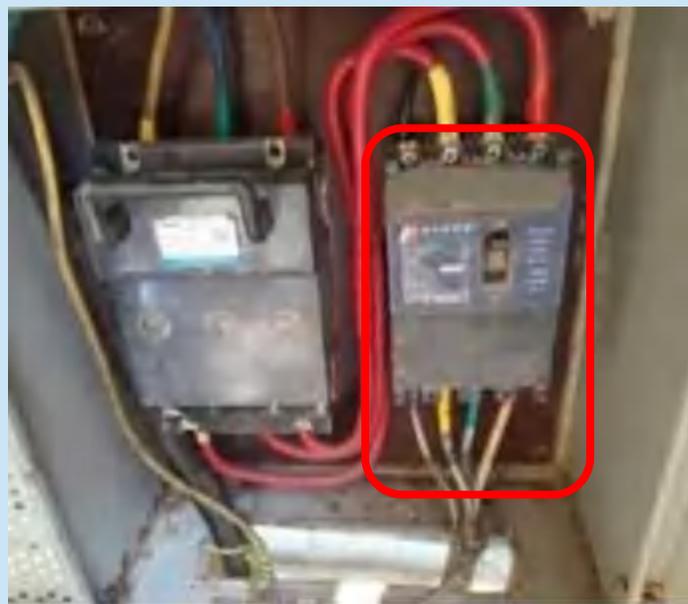
### 1.9.1 塔吊专用电箱

**隐患描述：**专用配电箱违规外接其他用电设备；开关箱漏电保护器额定漏电动作电流不符合要求。

**风险分析：**可能引发触电。

**规范要求：**《建筑与市政工程施工现场临时用电安全技术标准》（JGJ/T46-2024）第3.3.4条：开关箱中剩余电流动作保护器的额定剩余动作电流不应大于30mA，额定剩余电流动作时间不应大于0.1s。第4.1.2条：每台用电设备应有各自专用的开关箱，不得用同一个开关箱直接控制2台及以上用电设备（含插座）。

**整改措施：**采用独立配电箱，更换符合规范要求的漏电保护器。

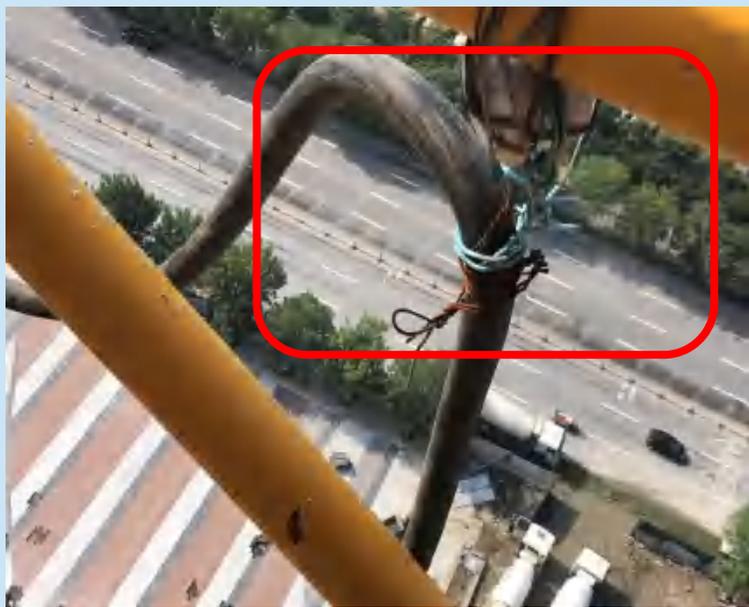
隐患照片

**隐患描述：**塔吊垂直电缆线违规用铁丝捆绑；塔吊电缆线未绝缘防护。

**风险分析：**可能引发触电。

**规范要求：**《建筑与市政工程施工现场临时用电安全技术标准》（JGJ/T46-2024）第6.2.9条：架空电缆应沿电杆、支架或墙壁敷设，并采用绝缘子固定，绑扎线应采用绝缘线，固定点间距应保证电缆能承受自重荷载，敷设高度应符合本标准第6.1节架空线路敷设高度的规定，但沿墙壁敷设时最大弧垂距地面不应小于2.0m。

**整改措施：**按要求对主电缆进行绝缘固定。

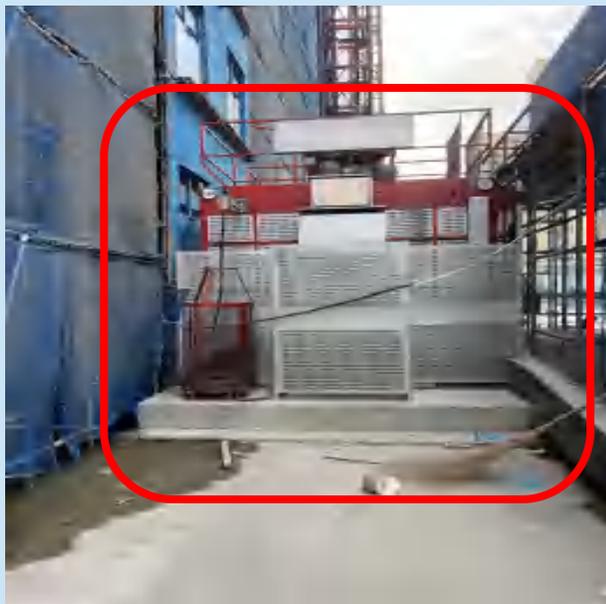
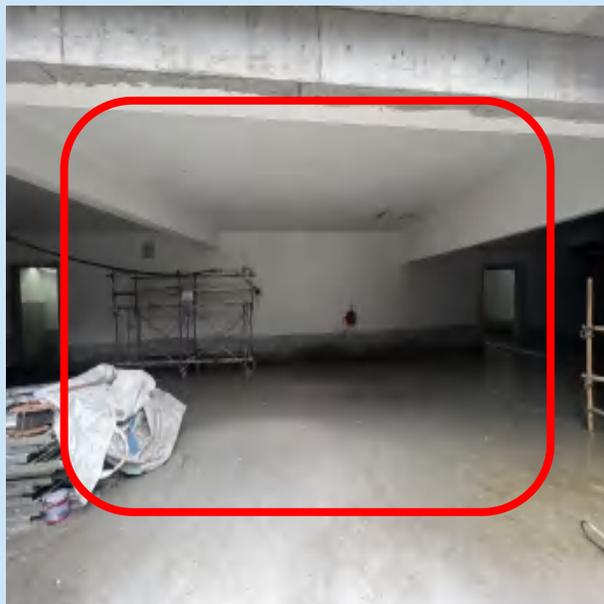
**隐患描述：**地下室顶板未设置回顶支撑。

**风险分析：**可能引发施工升降机倾覆。
