# 江苏省建筑施工事故隐患辨识图集

(起重机械及吊装工程)

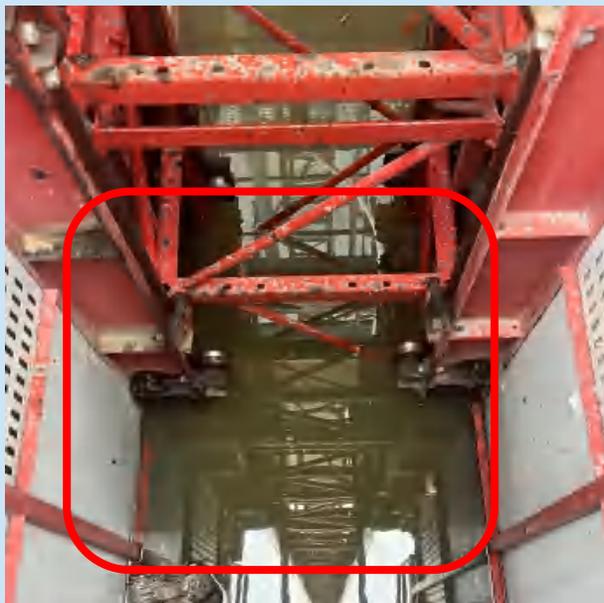
### 2.1.2 基础积水

**隐患描述：**基础未设置排水措施。

**风险分析：**可能引发底架强度下降，地脚螺栓连接失效。

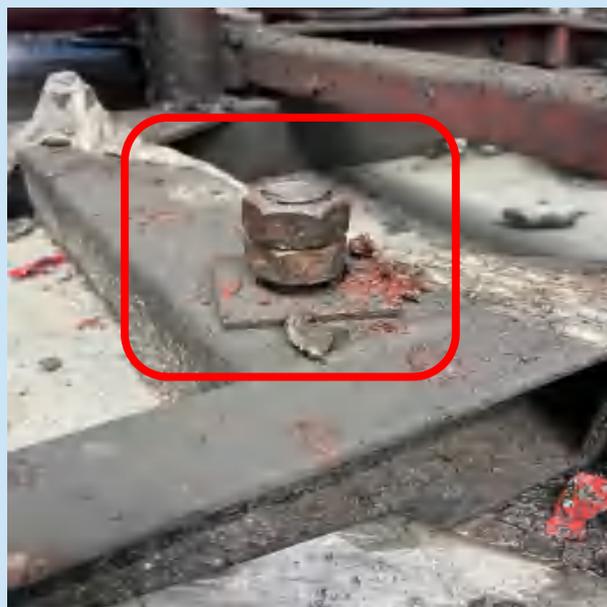
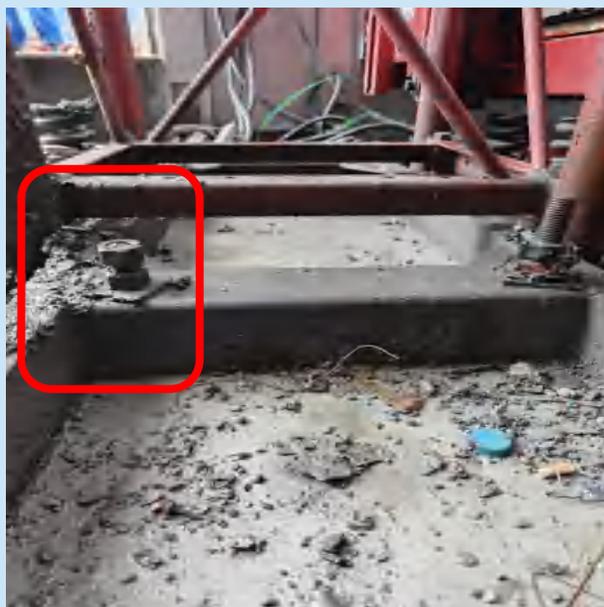
### 2.1.3 基础螺栓

**隐患描述：**连接底架与基础的地脚螺栓松动。

**风险分析：**可能引发施工升降机倾覆。

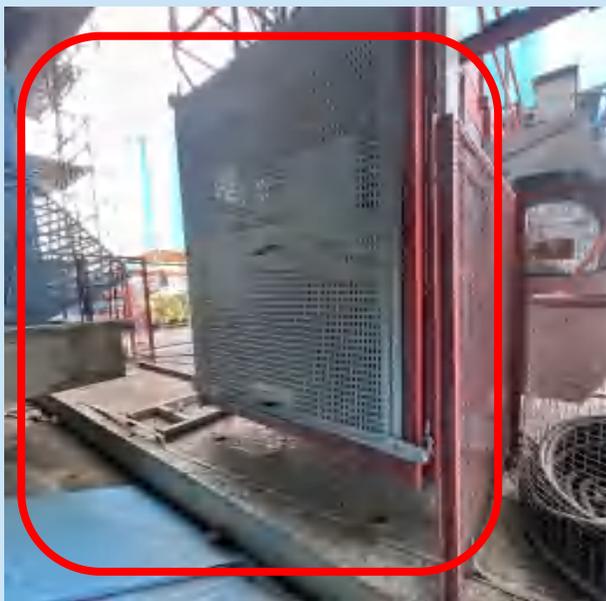
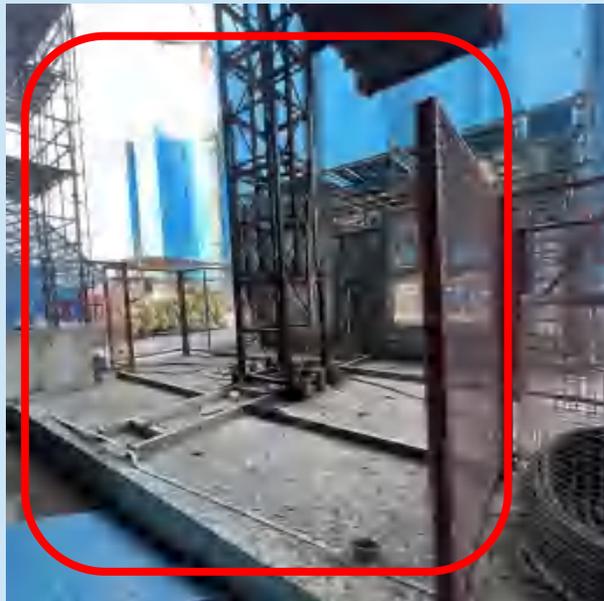
### 2.2.1 防护围栏

**隐患描述:** 施工升降机地面围栏缺失, 缓冲器缺失。

**风险分析:** 可能引发机械伤害。

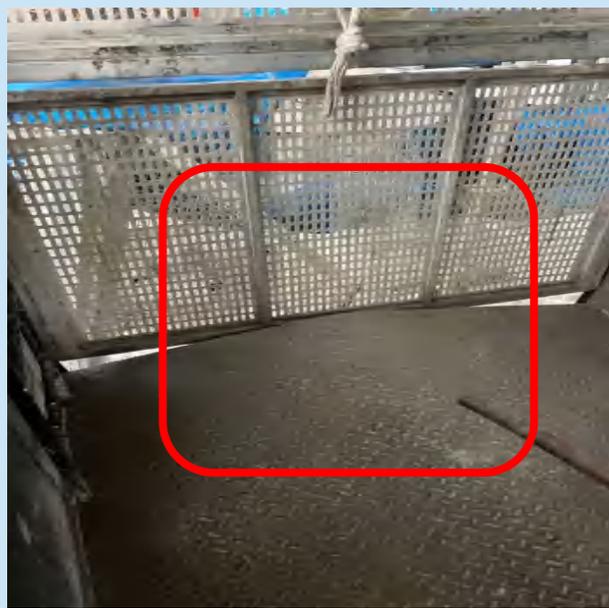
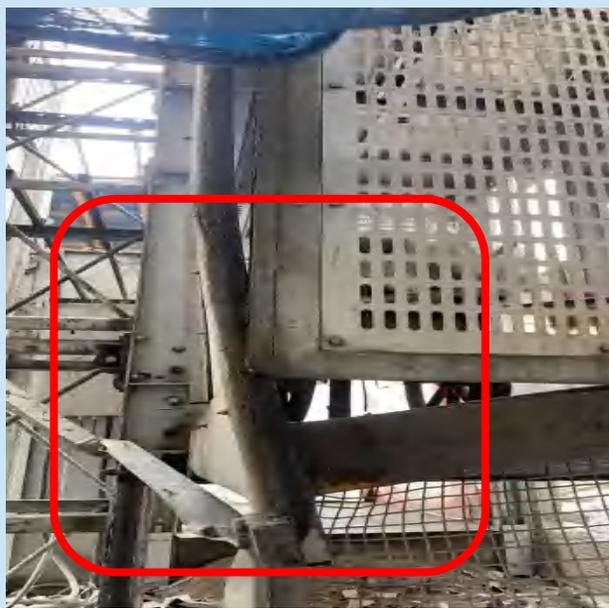
### 2.3.1 吊笼

**隐患描述：**施工升降机吊笼变形。

**风险分析：**可能引发物体打击。

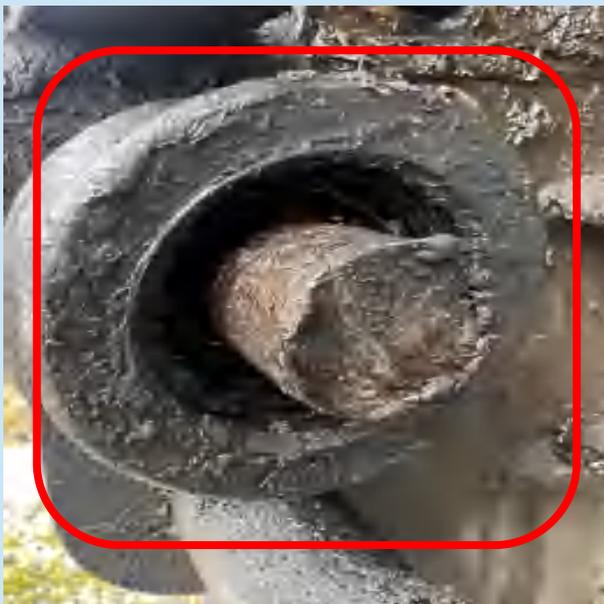
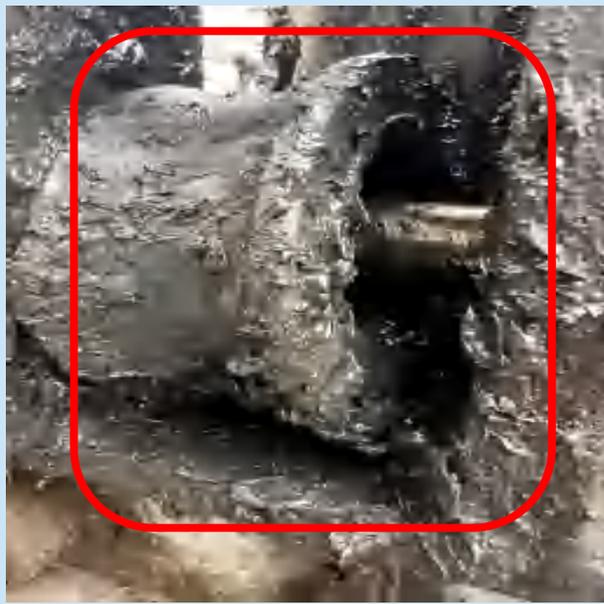
### 2.3.2 导轮

**隐患描述：**导轮轴承损坏，导轮侧倾偏摆。

**规范要求：**《施工现场机械设备检查技术规范》（JGJ160-2016）第7.7.7.1条：导向轮应运转灵活、固定应牢靠、磨损不应超出使用说明书规定。

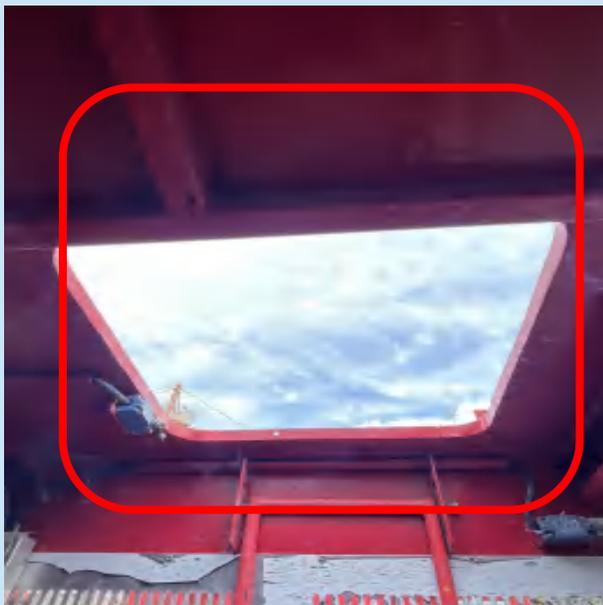
### 2.3.3 吊笼顶部紧急出口

**隐患描述：**吊笼顶缺盖板门；电气安全联锁开关失效。

**风险分析：**可能引发物体打击。

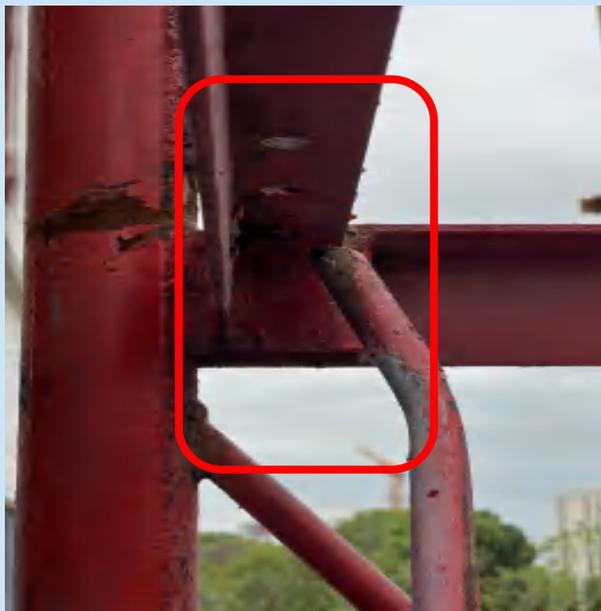
### 2.4.1 标准节

**隐患描述：** 导轨架标准节腹杆脱焊，腹杆局部变形。

**风险分析：** 可能引发施工升降机倾覆。

**规范要求：** 《施工现场机械设备检查技术规范》（JGJ160-2016）第7.7.6.1条：标准节结构应无塑性变形、锈蚀、磨损。

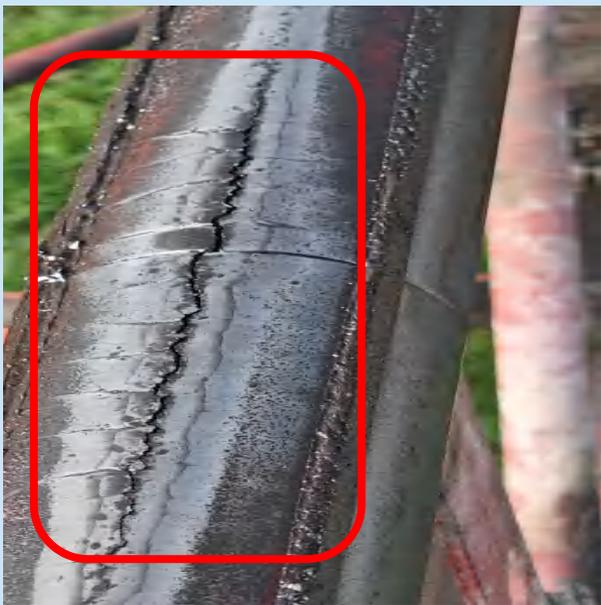
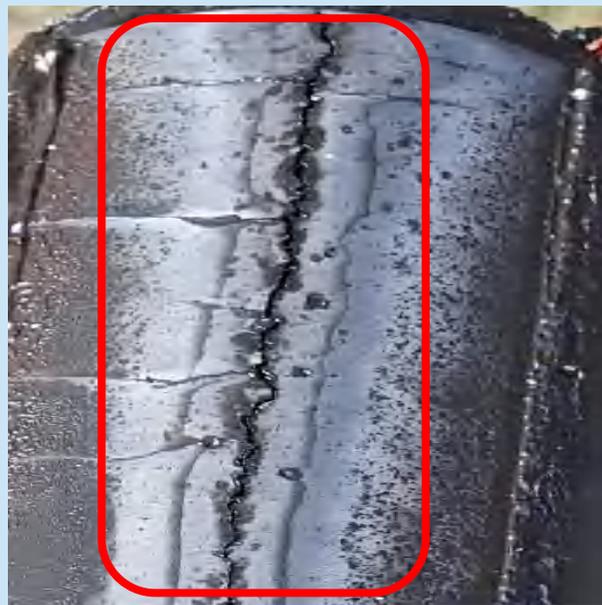
### 2.4.1 标准节

**隐患描述：**导轨架标准节主弦管出现裂纹。

**规范要求：**《施工现场机械设备检查技术规范》（JGJ160-2016）第7.7.6.2条：标准节焊缝应无可见裂纹。

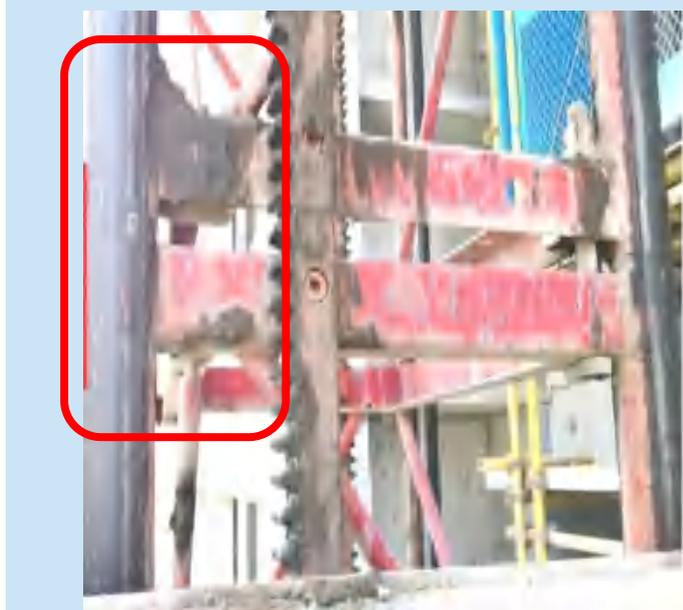
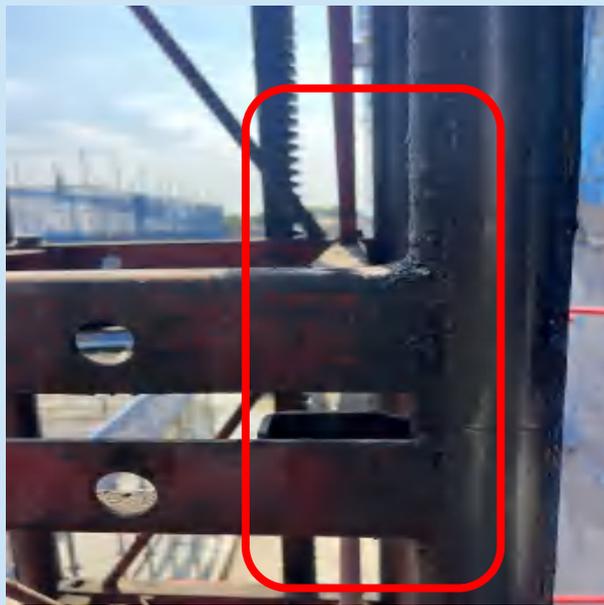
### 2.4.2 标准节连接螺栓

**隐患描述：** 导轨架标准节连接螺栓缺失。

**风险分析：** 可能引发施工升降机倾覆。

**规范要求：** 《施工现场机械设备检查技术规范》（JGJ160-2016）第7.7.6.5条：导轨架连接螺栓应无缺损、螺栓强度级别与预紧力应符合使用说明书要求。

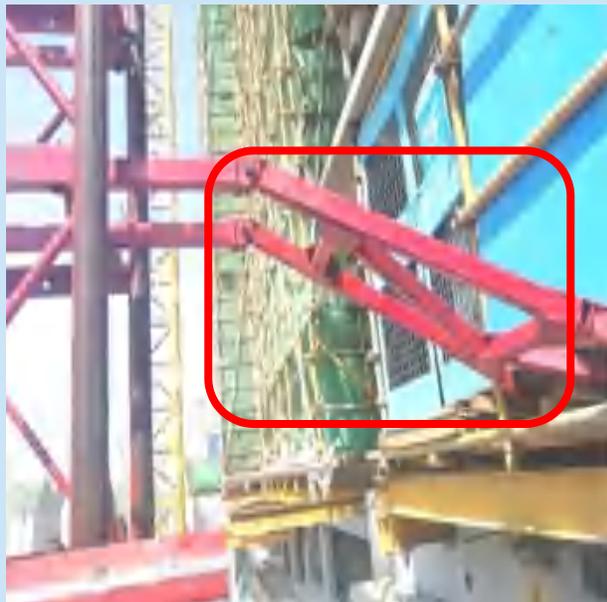
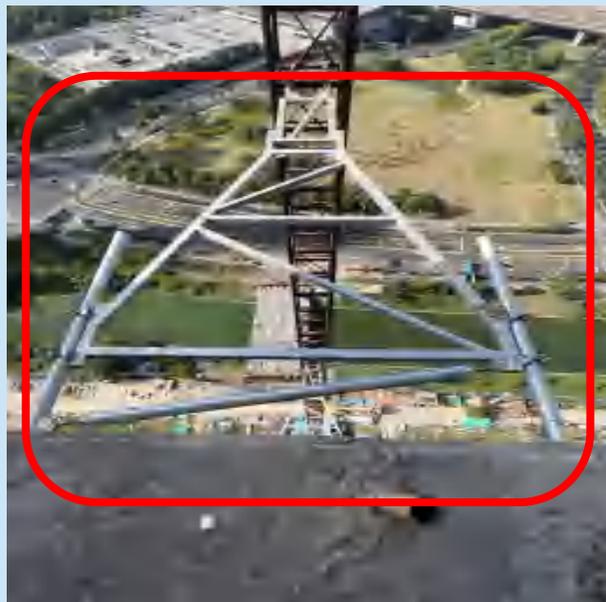
**隐患描述：**附墙架撑杆平面与附着面的法向夹角超出 $8^{\circ}$ ；附着架长度超出使用说明书规定（重大事故隐患）。

**风险分析：**可能引发施工升降机倾覆。

**规范要求：**《施工现场机械设备检查技术规范》（JGJ160-2016）第7.7.8条：附墙架不得与外脚手架连接，附墙间距、附墙距离、导轨架最大悬高应符合使用说明书要求；与水平面夹角不应超出 $\pm 8^{\circ}$ 。

**整改措施：**按说明书和专项施工方案安装附着装置。

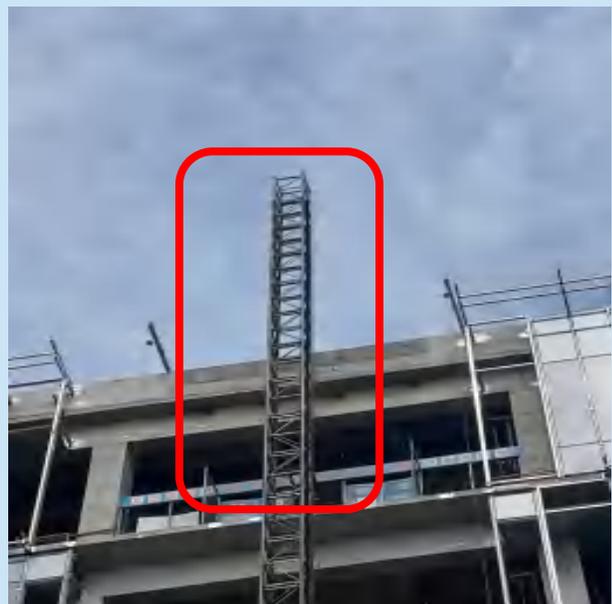
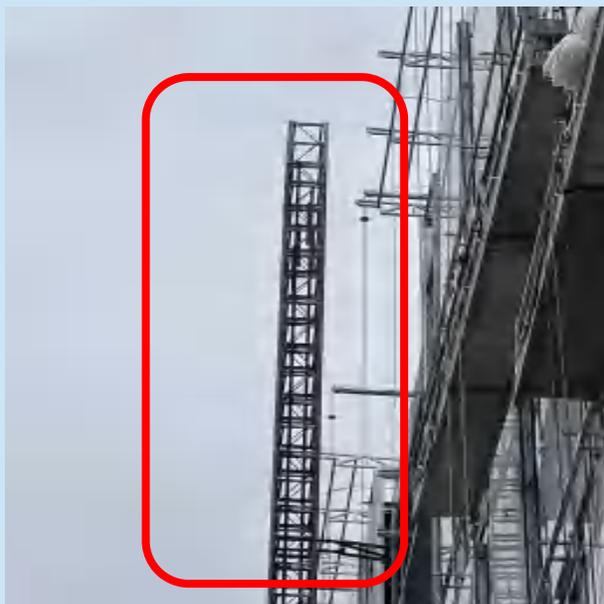
**隐患描述：**导轨架悬臂端高度超出产品使用说明书要求。

**风险分析：**可能引发施工升降机倾覆。

**规范要求：**《施工现场机械设备检查技术规范》（JGJ160-2016）第7.7.8条：附墙架不得与外脚手架连接，附墙间距、附墙距离、导轨架最大悬高应符合使用说明书要求。

**整改措施：**按说明书和专项施工方案安装悬臂端标准节。

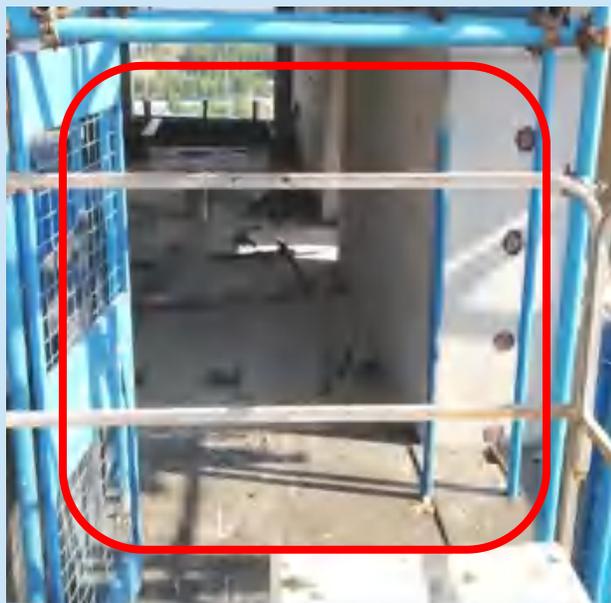
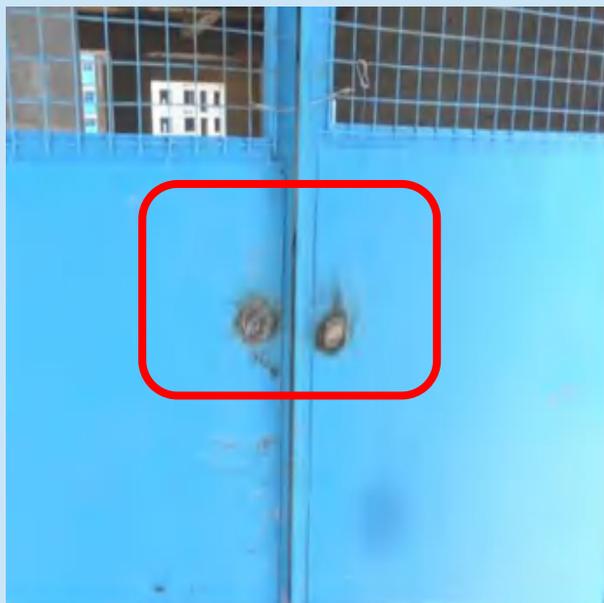
**隐患描述：**停层设置的层门不能完全封闭；机械锁缺失。

**风险分析：**可能引发高处坠落、物体打击。

**规范要求：**《吊笼有垂直导向的人货两用施工升降机》（GB26557-2021）第5.5.5.1.2条：层门应只能由吊笼内的司机来打开和锁闭，且层门的结构应保证在层站内侧无法打开层门。《施工现场机械设备检查技术规范》（JGJ160-2016）第7.7.10.2条：层门关闭时，必须能全宽度围挡登机平台开口，下缘与登机平台地面间隙不应大于35mm。

**整改措施：**封闭层门，加装层门机械锁。

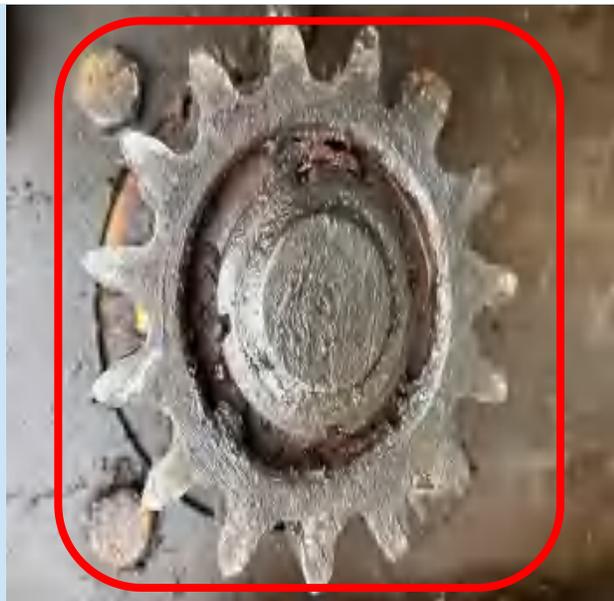
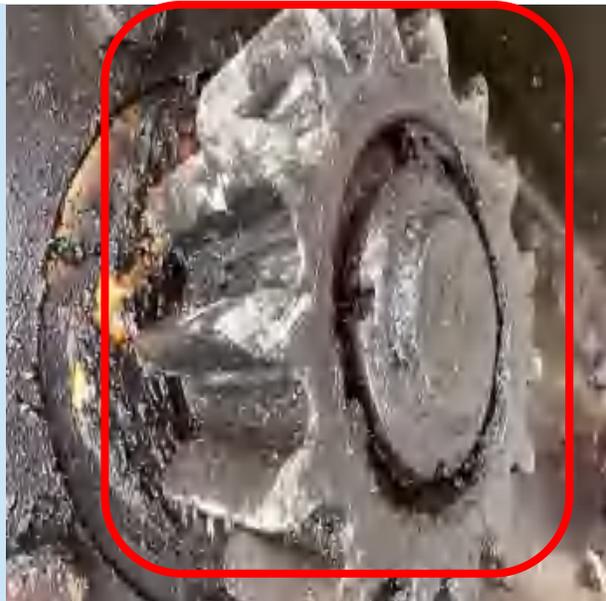
**隐患描述：** 齿轮严重磨损。

**风险分析：** 可能引发吊笼坠落。

**规范要求：** 《施工现场机械设备检查技术规范》（JGJ160-2016）第7.7.11.1条：SC型升降机传动系统和限速安全器的输出端齿轮与齿条啮合时的接触长度，沿齿高不应小于40%，沿齿长不应小于50%，齿面侧隙应为0.2mm~0.5mm。

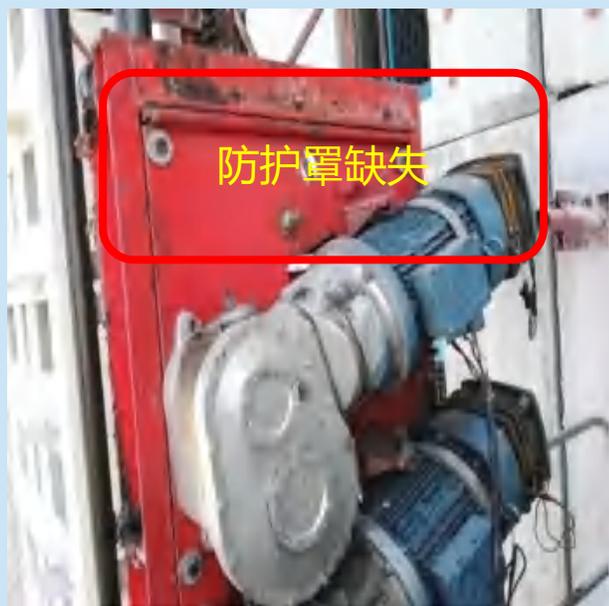
**隐患描述：** 传动系统的电机散热叶片和防护罩缺失。

**风险分析：** 可能引发机械伤害。

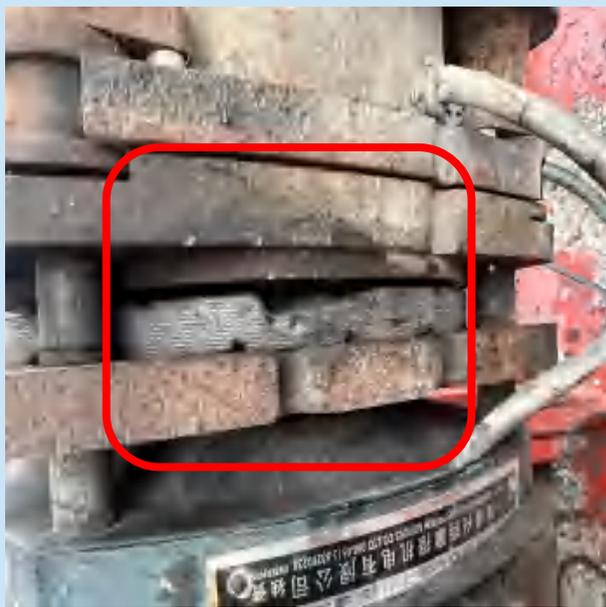
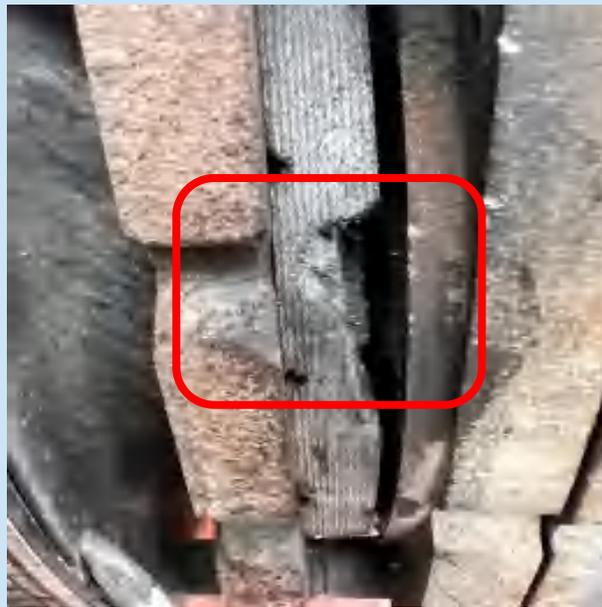
**隐患描述：**制动器刹车片破损。

**规范要求：**《起重机械安全规程 第1部分：总则》（GB6067.1-2010）第4.2.6.7条：铆接或组装式制动衬垫磨损量达到原始厚度的50%；制动衬垫表面出现裂纹或严重的龟裂现象应报废。

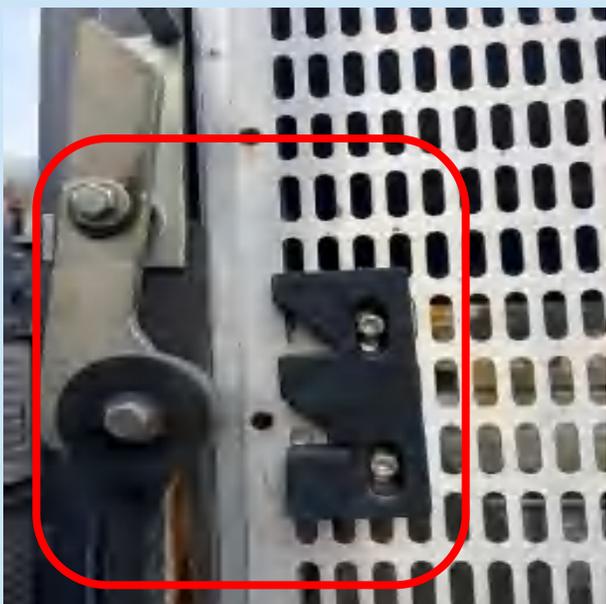
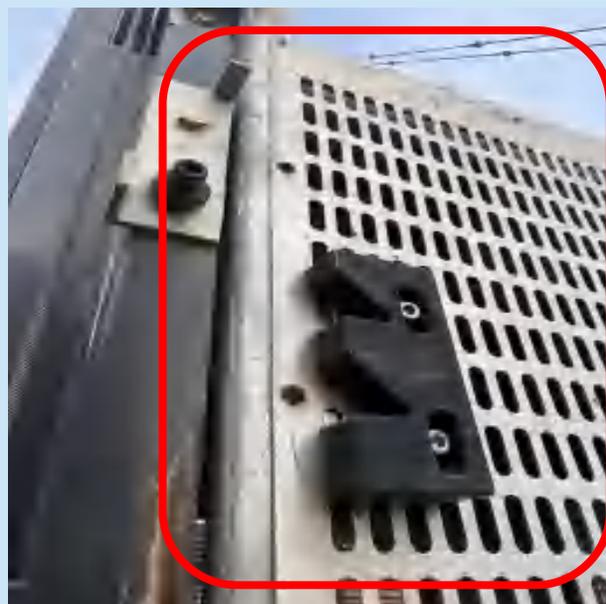
**隐患描述：**吊笼门机械锁钩失效。

**风险分析：**可能引发高处坠落、物体打击。

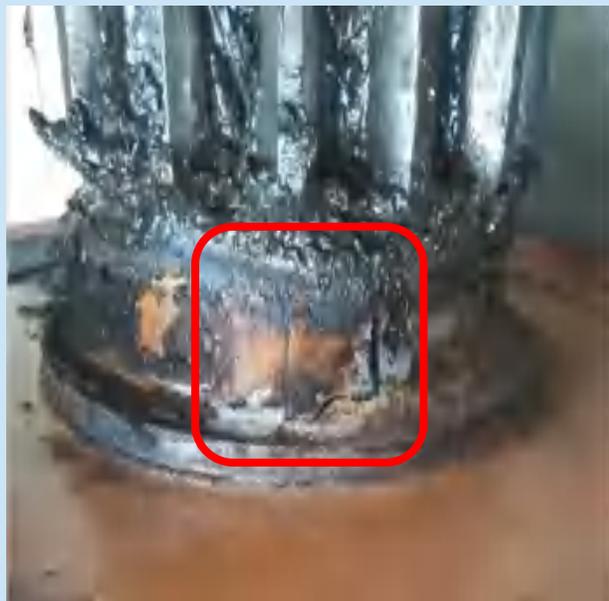
**隐患描述:** 防坠安全器壳体损坏; 防坠器使用年限过期。

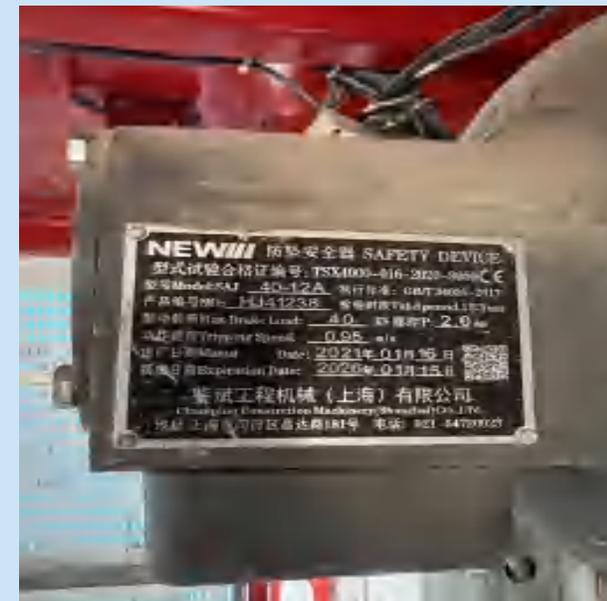
正确示例

**规范要求:** 《施工升降机用齿轮渐进式防坠安全器》(GB/T 34025-2017) 第5.2.2条: 安全器应有足够的强度。第6.12条: 安全器的使用年限为5年, 自出厂之日算起, 达到使用年限的安全器应予以报废。

**整改措施:** 更换防坠安全器。

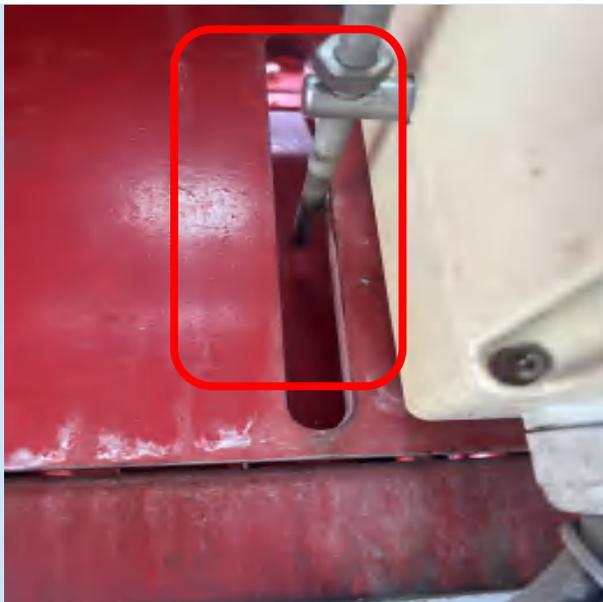
**隐患描述：**极限开关失效。

**风险分析：**可能引发吊笼坠落。

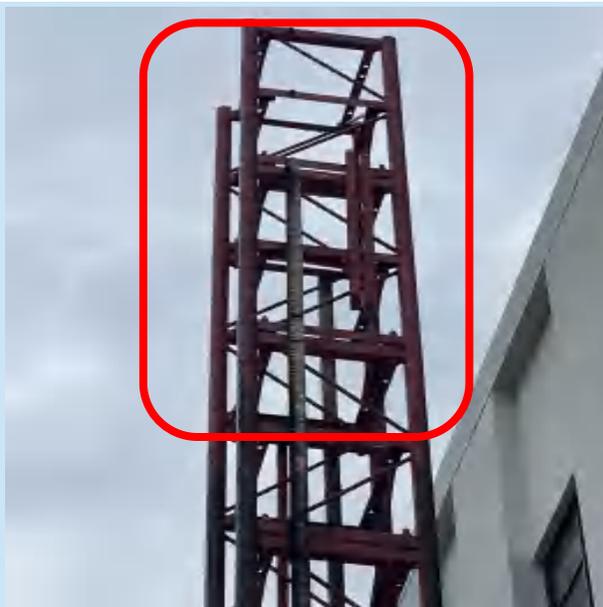
**隐患描述：**上限位触板安装位置不正确。

**风险分析：**可能引发吊笼坠落。

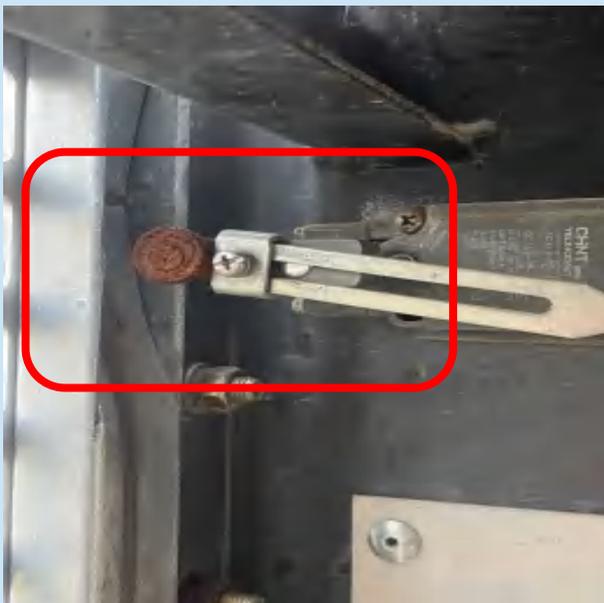
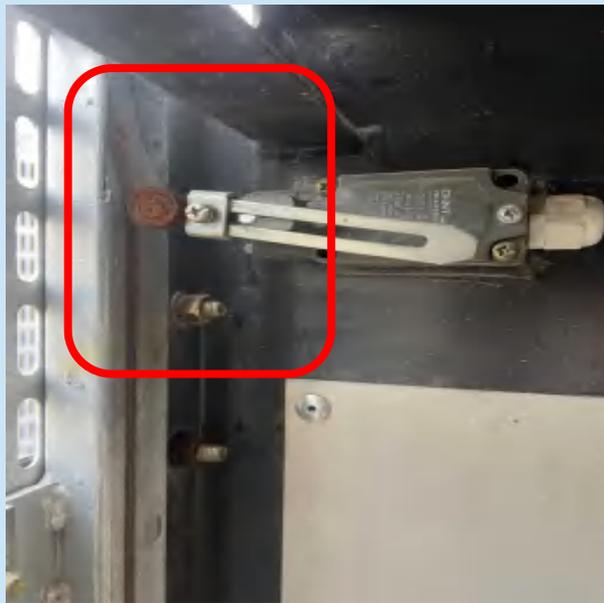
**隐患描述：**吊笼门电气安全开关失效。

**风险分析：**可能引发高处坠落。

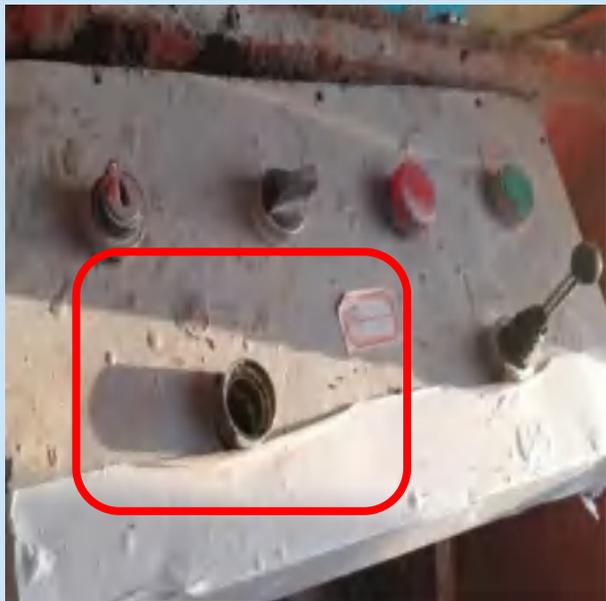
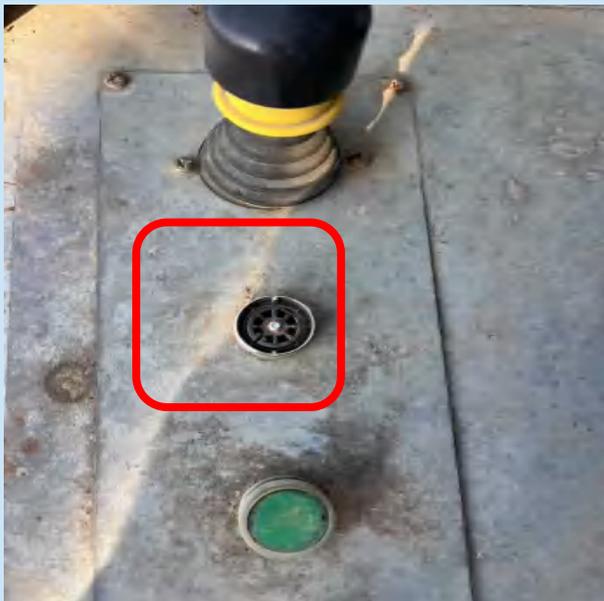
**隐患描述：**急停开关缺失、损坏。

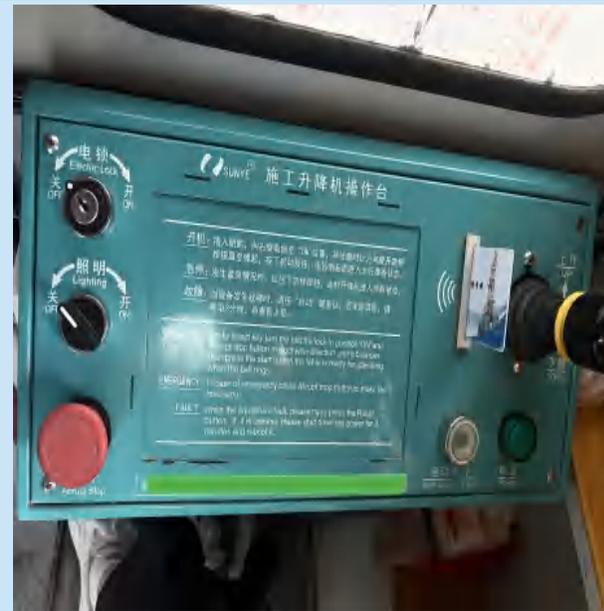
正确示例

**规范要求：**《施工升降机安全规程》（GB10055-2007）第13.7条：吊笼顶用作安装、拆卸、维修的平台时，则应设有检修或拆装时的顶部控制装置。对多速施工升降机当在吊笼顶操作时，只允许吊笼以低速运行。控制装置应安装非自行复位的急停开关，任何时候均可切断电路停止吊笼的运行。

**整改措施：**更换或修复急停开关。

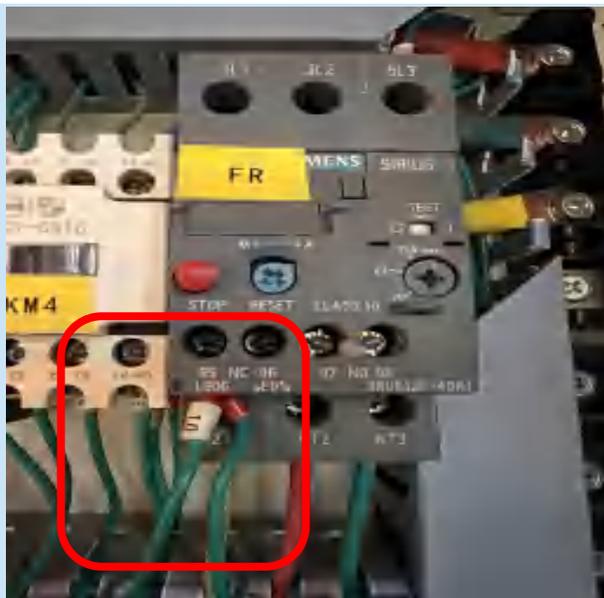
隐患照片

**隐患描述：**相序和断相保护器及过载保护器失效。

**风险分析：**可能引发机械伤害、吊笼坠落。

**规范要求：**《吊笼有垂直导向的人货两用施工升降机》（GB26557-2021）第5.8.2.3条：在电源错相或断相的情况下，机器应不能启动。

**整改措施：**恢复相序和断相保护器及过载保护器功能。

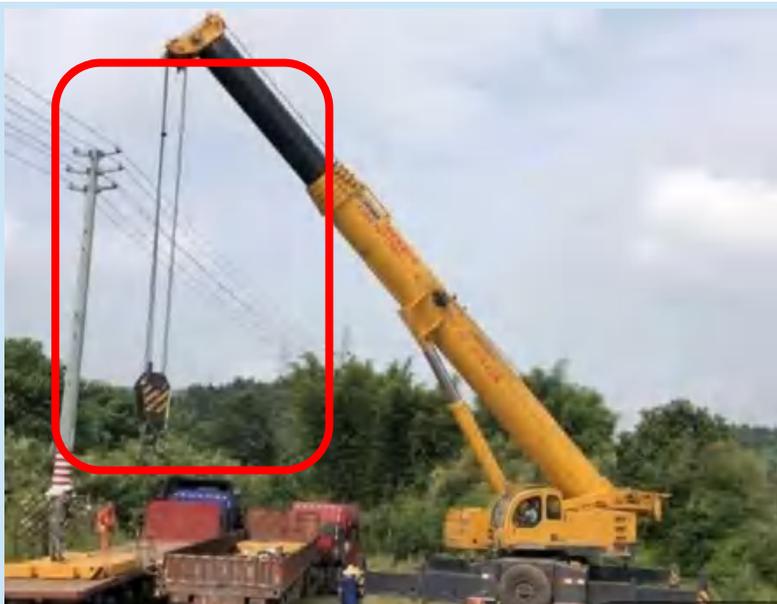
隐患照片

**隐患描述：**起重机械大臂或吊物边缘与架空输电线的距离低于规范要求的安全距离。

**风险分析：**可能引发触电或火灾事故。

**规范要求：**《建筑机械使用安全技术规程》(JGJ 33-2012) 第4.1.23条：起重机械的任何部位与架空输电管线的安全距离应符合现行行业标准《施工现场临时用电安全技术规范》JGJ 46的规定。

**整改措施：**确保起重机械任何部位或吊物边缘与架空输电管线的安全距离，增加安全防护措施(护线架或网)并报电力主管部门批准。

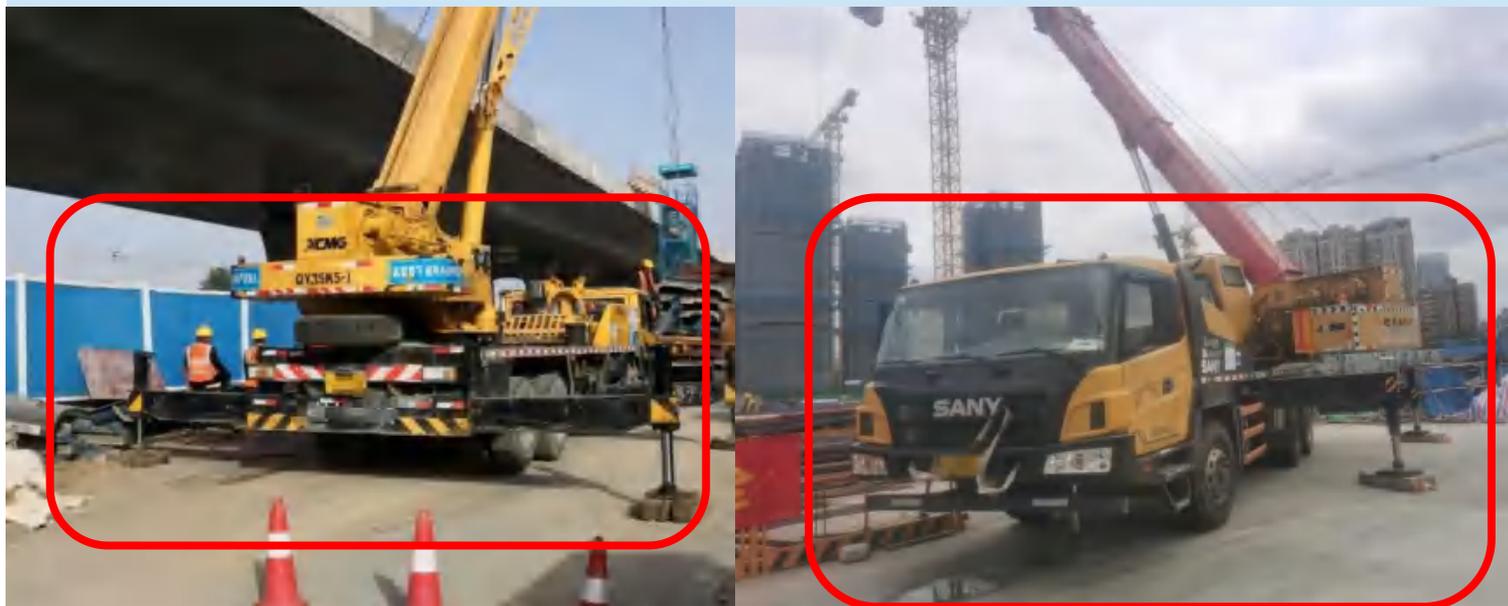
隐患照片

**隐患描述：**作业区域未设置警戒带及警示标志或无专人监护。

**风险分析：**可能引发物体打击。

**规范要求：**《建筑施工起重吊装安全技术规范》（JGJ276-2012）第3.0.5条：吊装作业区四周应设置明显标志，严禁非操作人员入内。第

**整改措施：**作业区域四周设置警戒带及警示标志。

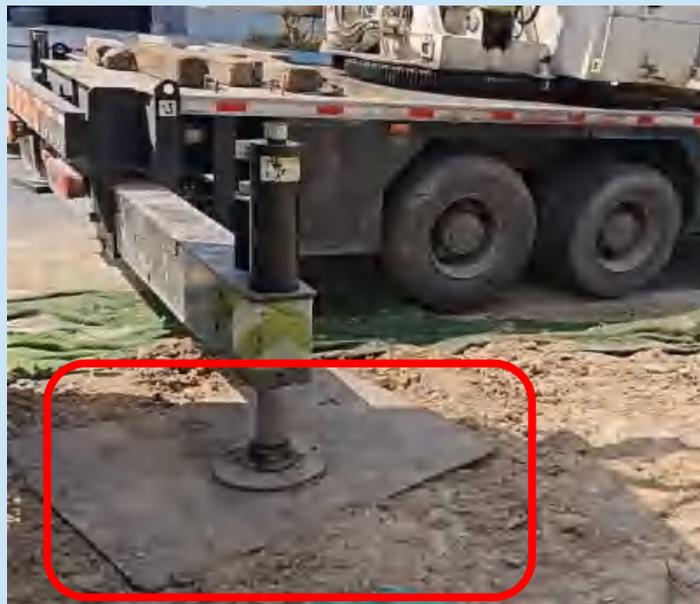
隐患照片

**隐患描述：**支腿未有效伸出，支腿承载力不足。

**风险分析：**可能引发起重设备倾覆。

**规范要求：**《建筑施工起重吊装安全技术规范》（JGJ276-2012）第4.1.4条：自行式起重机的使用应符合下列规定：2作业前应将支腿全部伸出，并支垫牢固。调整支腿应在无载荷时进行，并将起重臂全部缩回转至正前或正后，方可调整。作业过程中发现支腿沉陷或其他不正常情况时，应立即放下吊物，进行调整后，方可继续作业。

**整改措施：**支腿按要求伸出并全部支垫牢固。

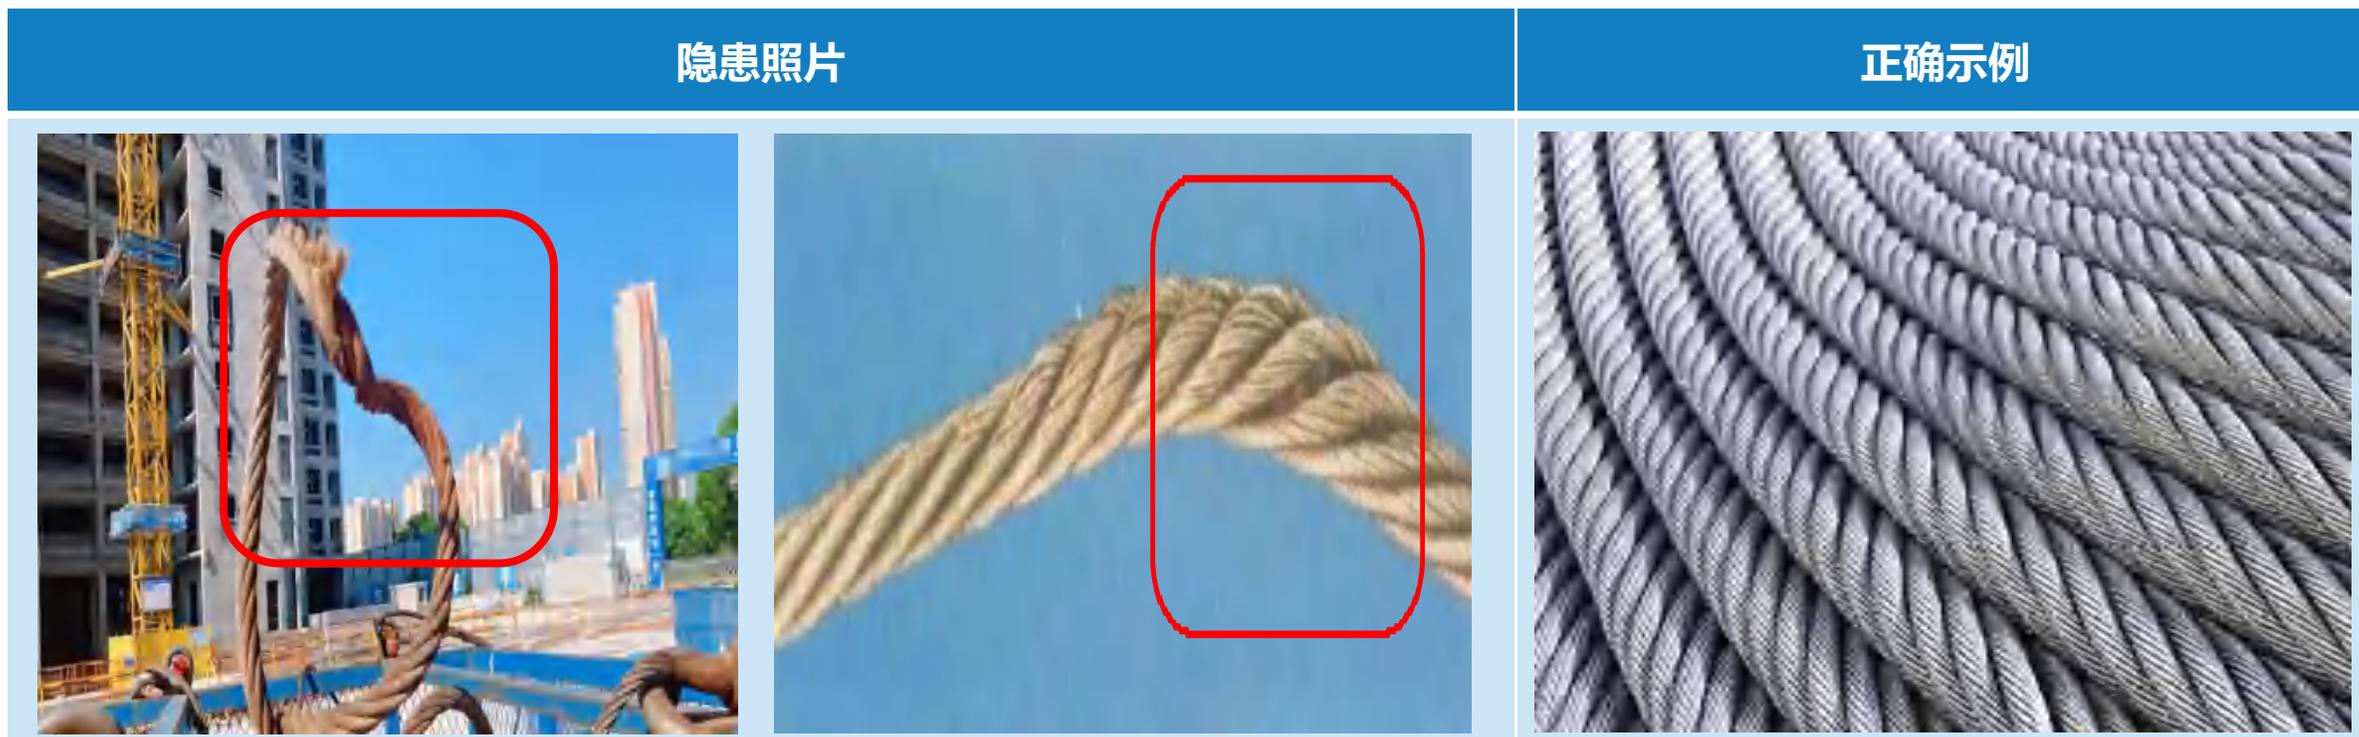
### 3.2.1 钢丝绳

**隐患描述：**钢丝绳局部扭结、断丝、压扁。

**风险分析：**可能引发物体打击。

**规范要求：**《施工现场机械设备检查技术规范》（JGJ160-2016）第7.1.7条：钢丝绳使用应符合下列规定：钢丝绳不得有扭结、压扁、弯折、断股、断丝、断芯、笼状畸变等变形。

**整改措施：**更换钢丝绳。

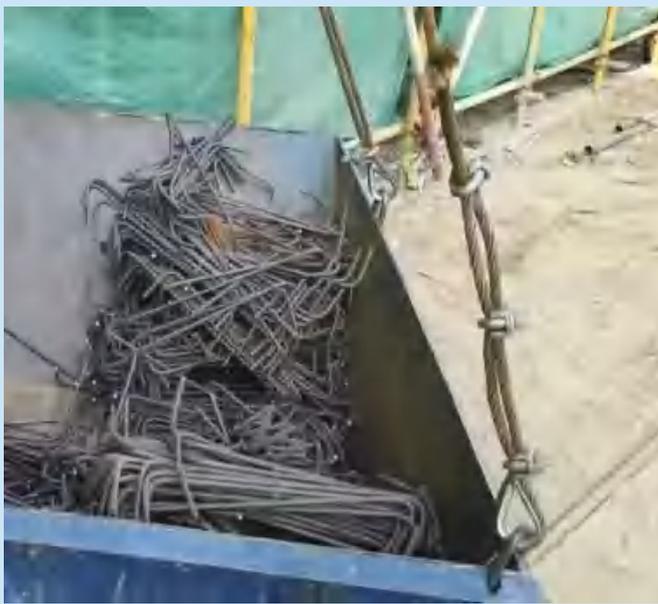
#### 正确示例

绳夹规格(钢丝绳公称直径) $d$ ,/mm	钢丝绳夹的最少数量/组
$\leq 18$	3
$> 18 \sim 26$	4
$> 26 \sim 36$	5
$> 36 \sim 44$	6
$> 44 \sim 60$	7

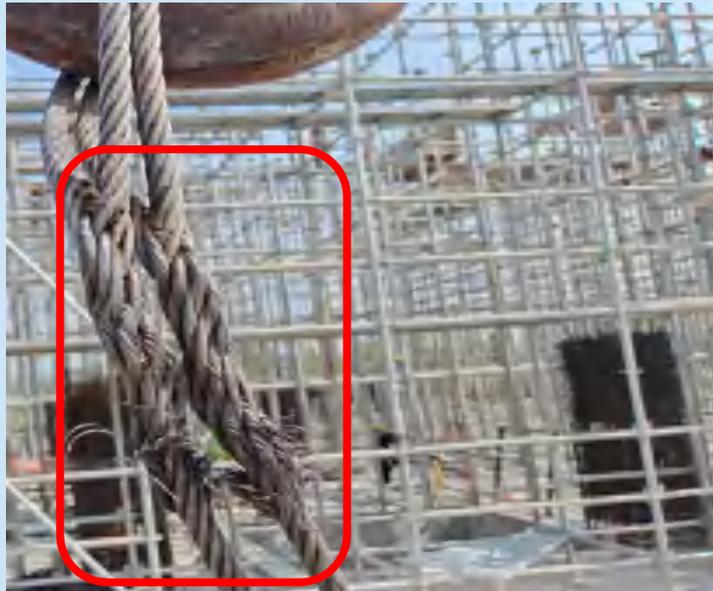
隐患照片

**隐患描述：**钢丝绳端部固接不符合要求。

**风险分析：**可能引发物体打击。

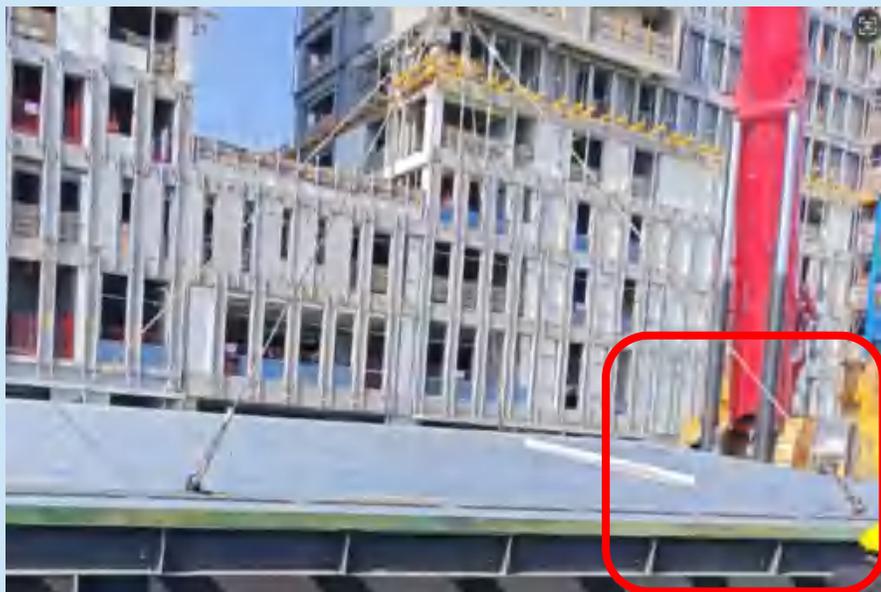
隐患照片

**隐患描述：**吊索与所吊构件间的水平夹角小于 $45^{\circ}$ 。

**风险分析：**可能引发物体打击。

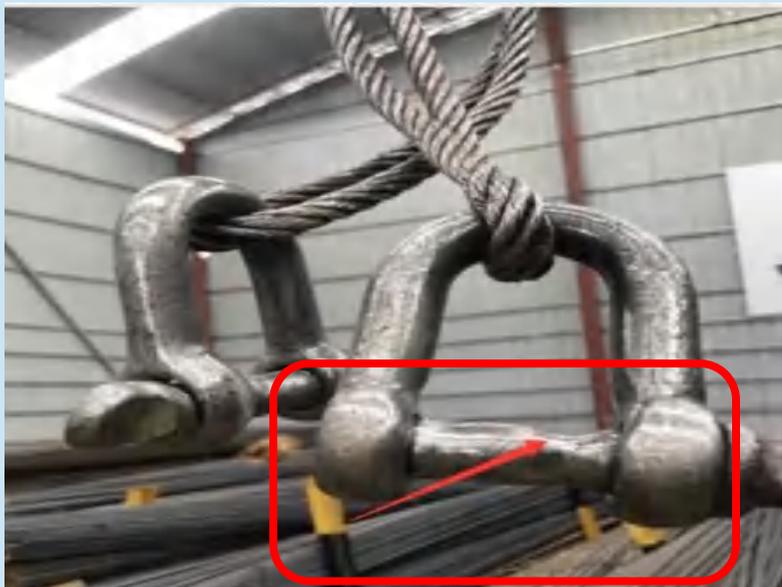
隐患照片

**隐患描述：**吊装卸扣磨损严重。

**风险分析：**可能引发物体打击。

**规范要求：**《一般起重用锻造卸扣——D形卸扣和弓形卸扣》（JB 8112-1999）第 5.4.3条：成品卸扣表面光洁，不应有毛刺、裂纹、折叠、过烧等降低强度的局部缺陷。卸扣上的缺陷不允许补焊。

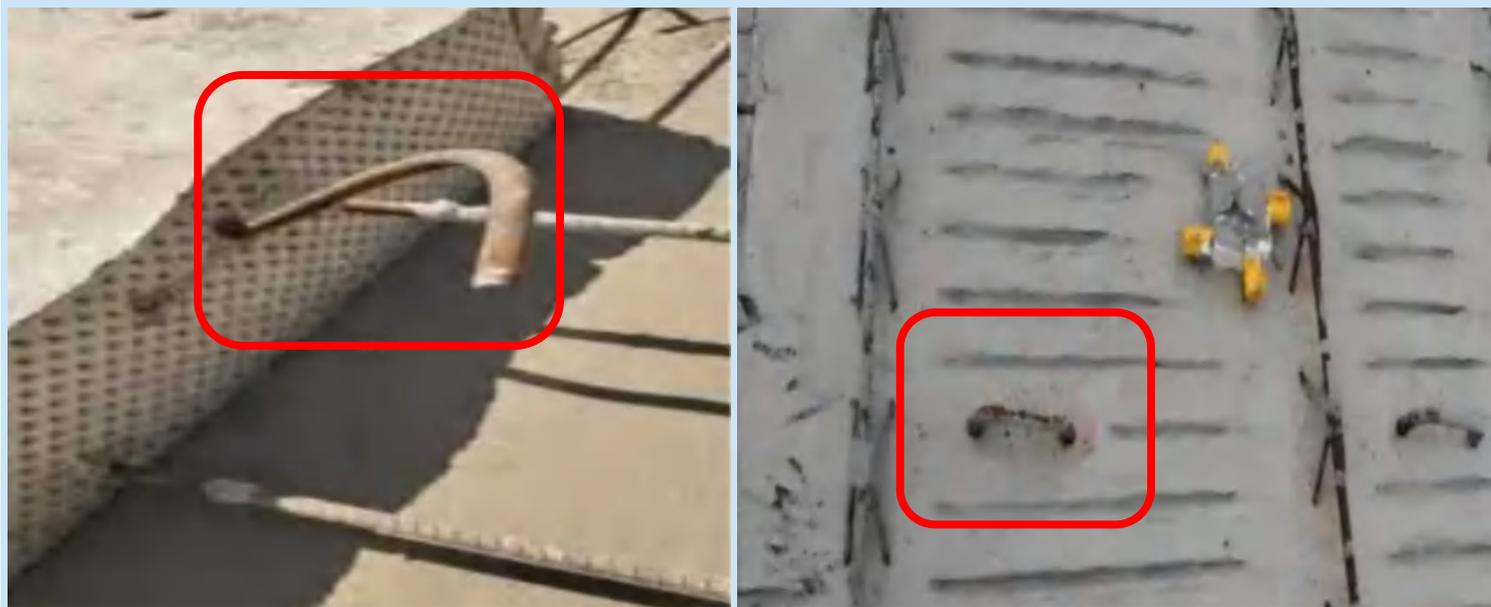
隐患照片

**隐患描述：**吊环断裂、锈蚀。

**风险分析：**可能引发物体打击。

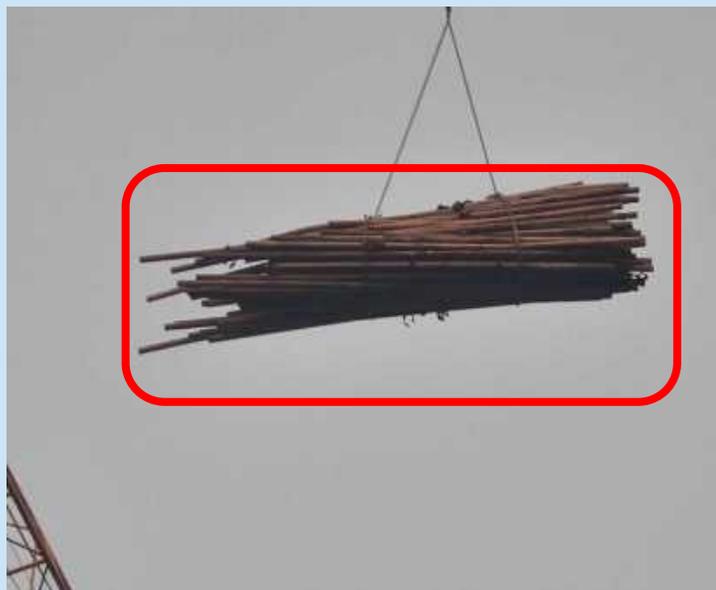
隐患照片

**隐患描述：**吊运物体未按要求绑扎牢固。

**风险分析：**可能引发物体打击。

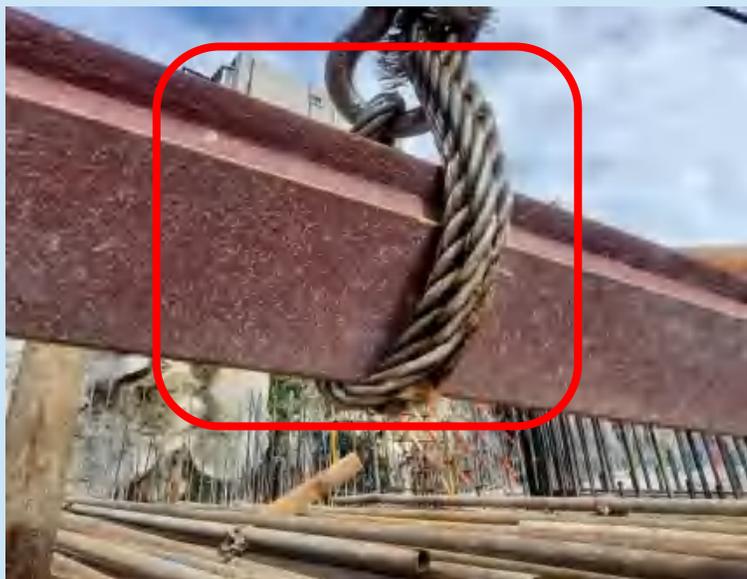
隐患照片

**隐患描述：**钢丝绳与物体的锋利边缘接触，无保护垫料。

**风险分析：**可能引发物体打击。

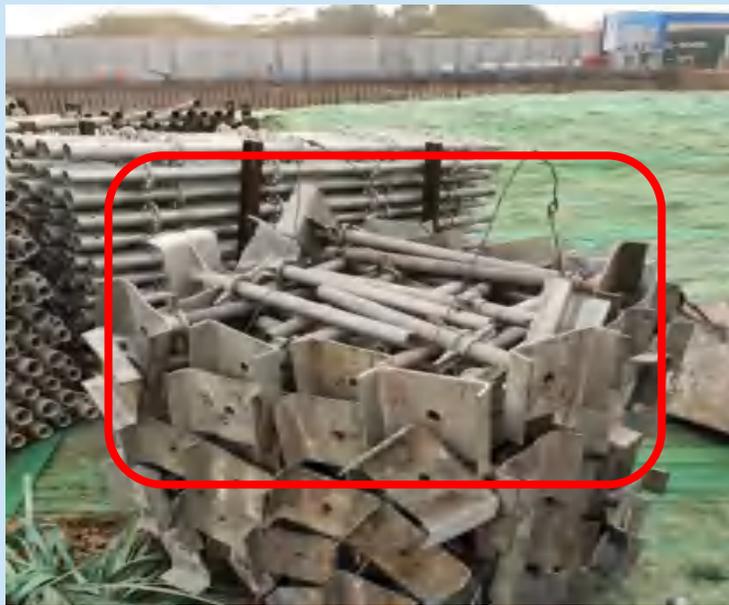
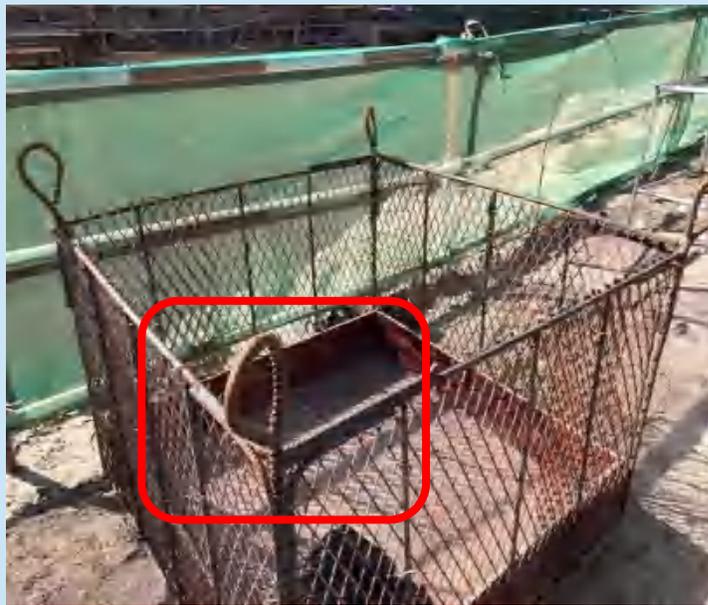
隐患照片

**隐患描述：**易散落物件未使用吊笼吊运，吊环违规使用螺纹钢。

**风险分析：**可能引发物体打击。
