# 江苏省建筑施工事故隐患辨识图集

(起重机械及吊装工程)

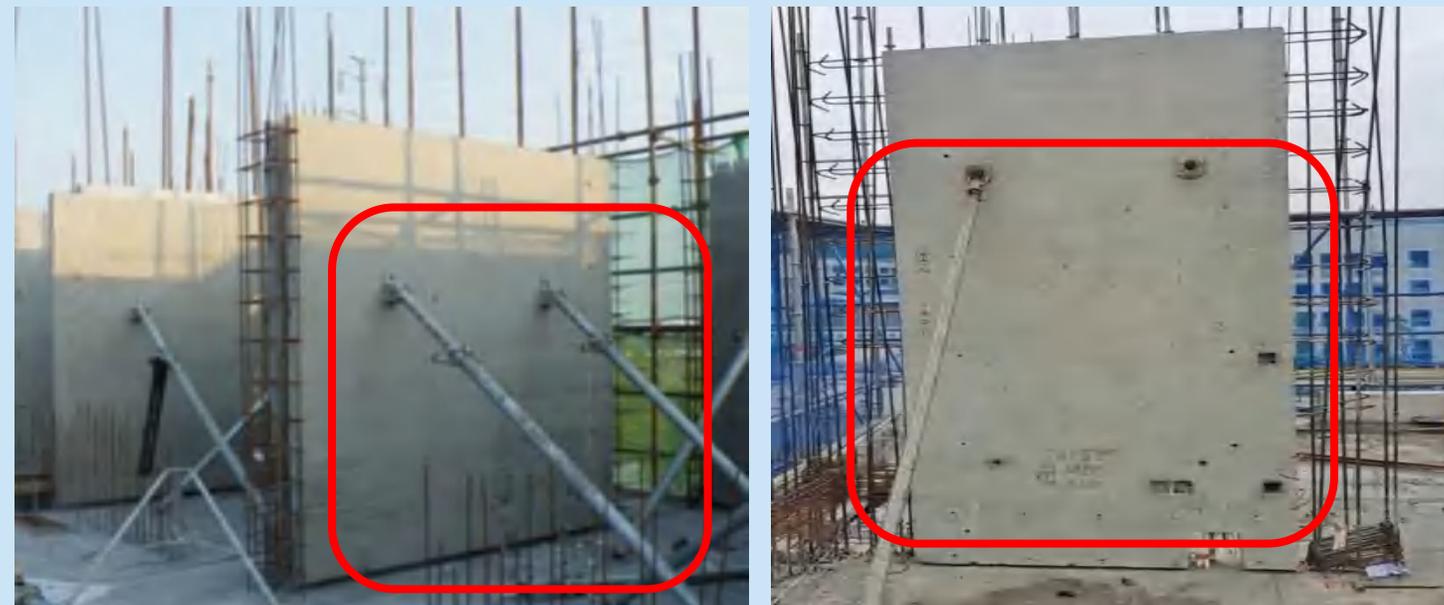
隐患照片

**隐患描述：**墙板未按规定要求设置临时支撑，固定可靠前已脱钩。

**风险分析：**可能引发物体打击。
