江苏省建筑施工事故隐患辨识图集

(高处作业、有限空间、动火作业等)

1 高处作业

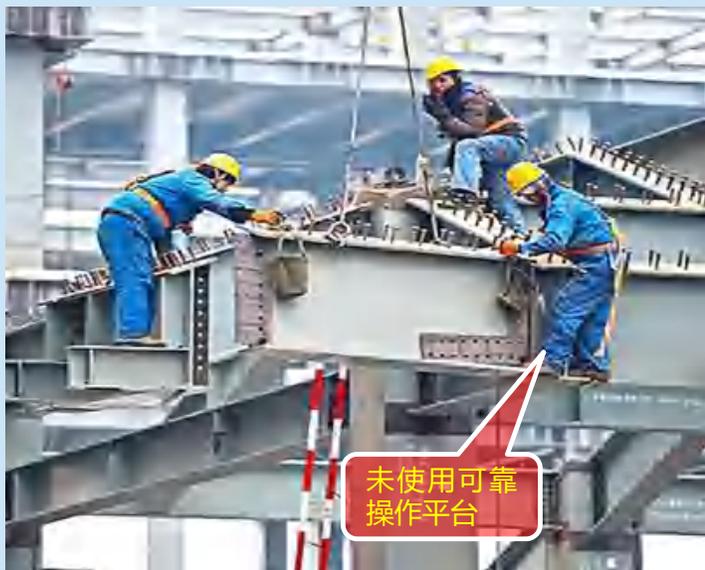
1.1.1 操作平台

隐患描述：人员在钢结构安装等作业时，未设置可靠操作平台。

风险分析：较大风险。可能引发高处坠落、物体打击。

规范要求：《建筑施工高处作业安全技术规范》JGJ80第5.1.9条：钢结构安装时，应使用梯子或其他登高设施攀登作业，坠落高度超过2m时，应设置操作平台。

整改措施：1.在钢结构安装位置设置固定可靠的操作平台；操作平台应使用金属材料搭建，各衔接处必须焊接牢固，确保平台的稳定性，四周应搭建护栏，护栏高度不低于1.2m。2.安排专人定期检查操作平台、防护栏杆、安全网等防护设施，确保有效性。

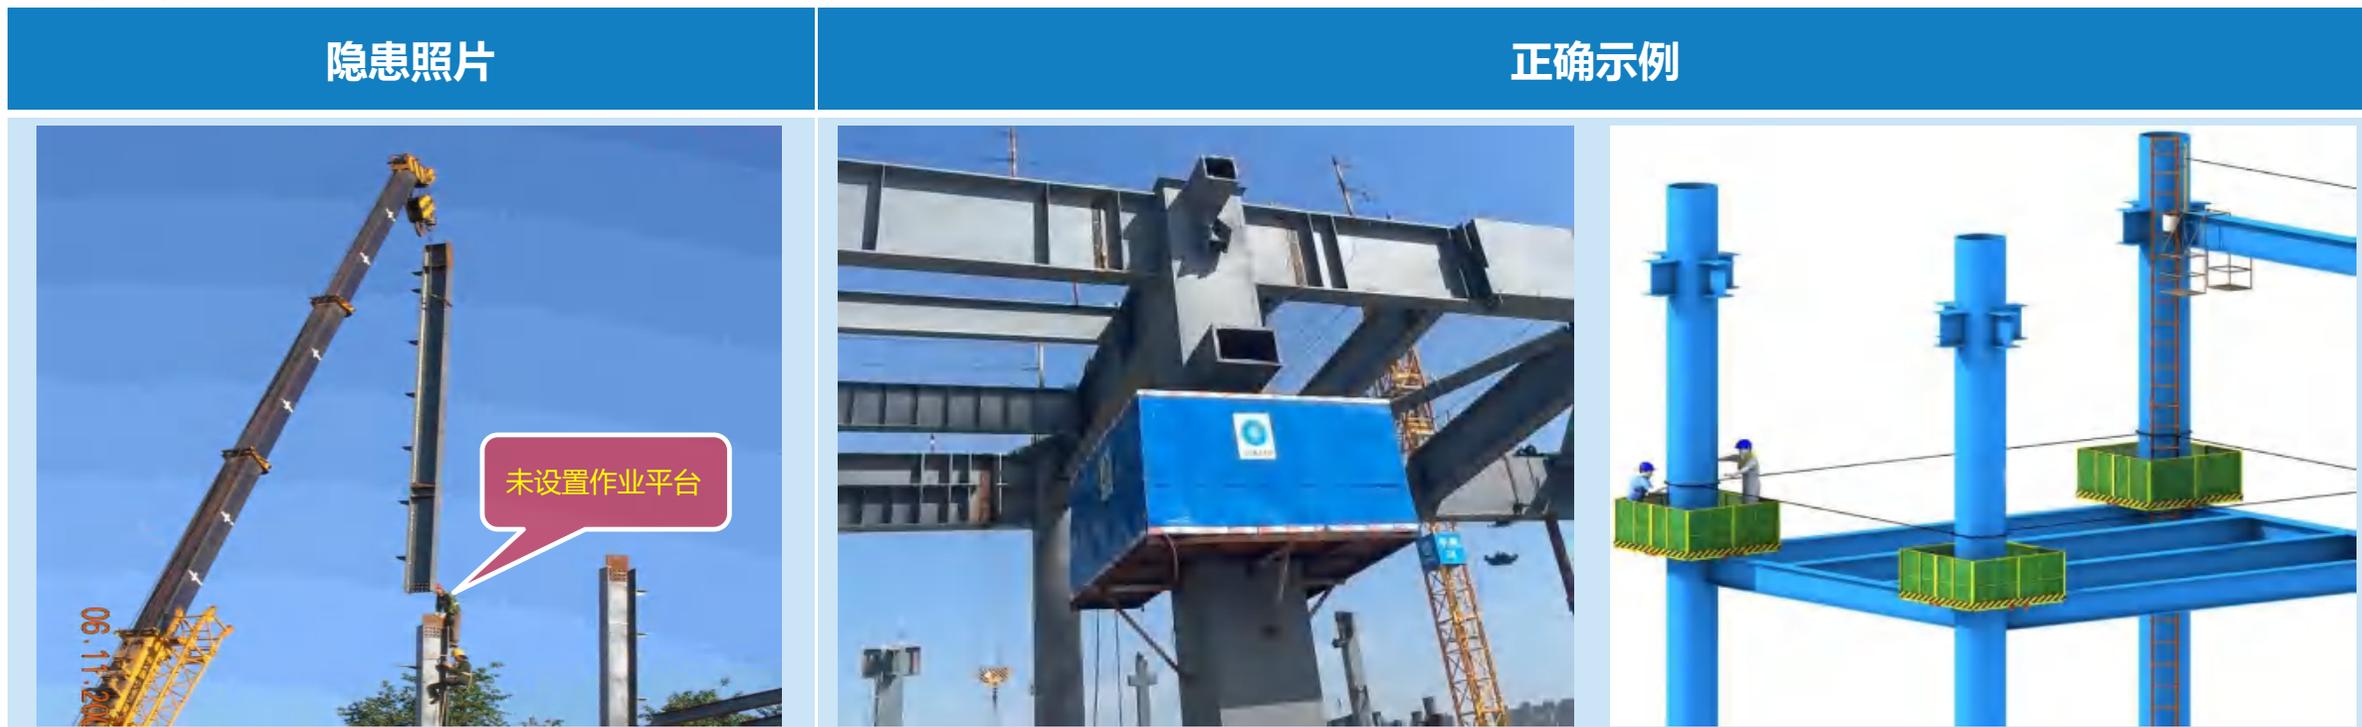
1.1.2 作业平台

安全隐患：安装竖向钢结构时，未设置作业平台。

风险分析：较大风险。可能引发高处坠落。

规范要求：《建筑施工高处作业安全技术规范》JGJ80第5.2.2条：钢结构安装施工宜在施工层搭设水平通道，水平通道两侧应设置防护栏杆；当利用钢梁作为水平通道时，应在钢梁一侧设置连续的安全绳，安全绳宜采用钢丝绳。

整改措施：1.编制专项方案，选用合规型钢与防滑板材，规范搭设带防护的作业平台。2.严控平台荷载与作业行为，落实日常检查、定期检测及隐患闭环整改。

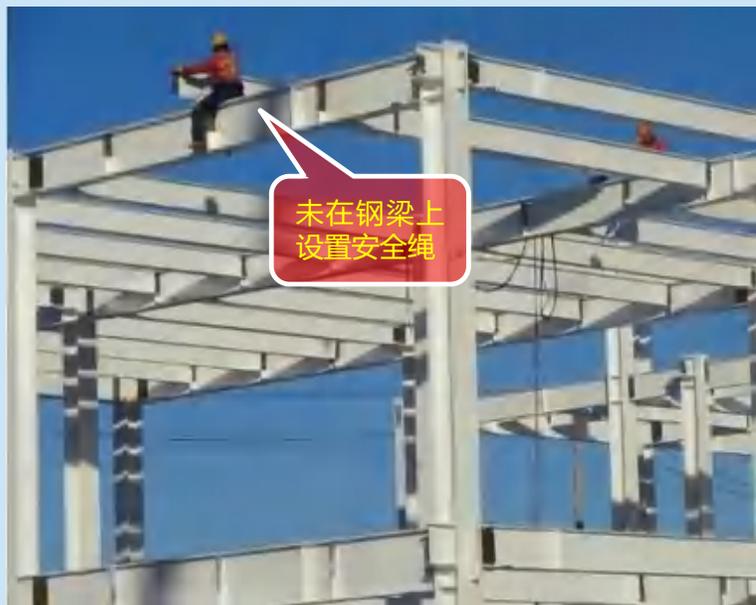
1.1.3 安全绳

安全隐患：利用钢梁作为作业平台时，未在钢梁上设置安全绳。

风险分析：较大风险。可能引发高处坠落。

规范要求：《建筑施工高处作业安全技术规范》JGJ80第5.2.2条：当利用钢梁作为水平通道时，应在钢梁一侧设置连续的安全绳，安全绳宜采用钢丝绳。

整改措施：在钢梁一侧采用钢丝绳设置连续的安全绳，钢丝绳设置符合相关规范要求。

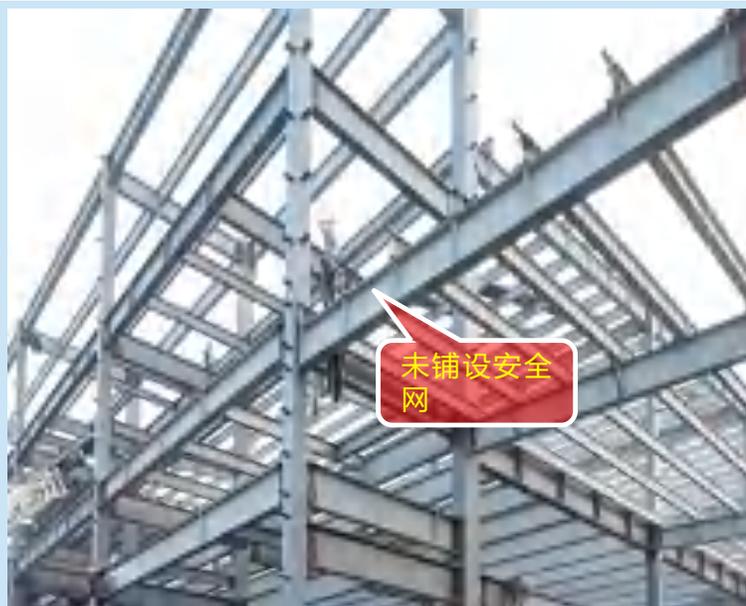
1.1.4 安全网

安全隐患: 建筑物楼层钢梁吊装完毕后, 未铺设安全网, 易导致高处坠落、物体打击事故。

风险分析: 较大风险。可能引发高处坠落、物体打击。

规范要求: 《钢结构工程施工规范》GB50755第16.4.2条: 建筑物楼层钢梁吊装完毕后, 应及时分区铺设安全网。

整改措施: 1.钢结构上设置安全网固定装置, 钢结构安装完成后, 按照规范要求分区铺设安全网。2.安全平网与钢梁连接牢固, 防止人员或物体从缝隙中坠落。

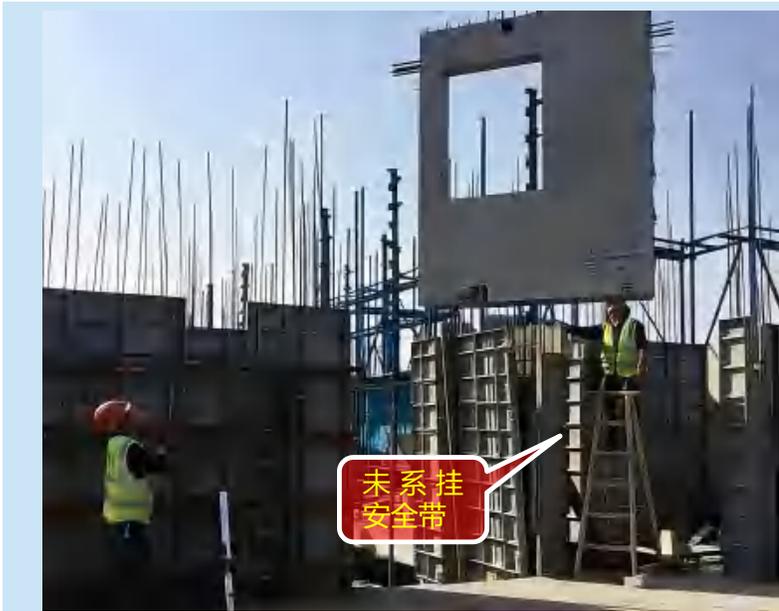
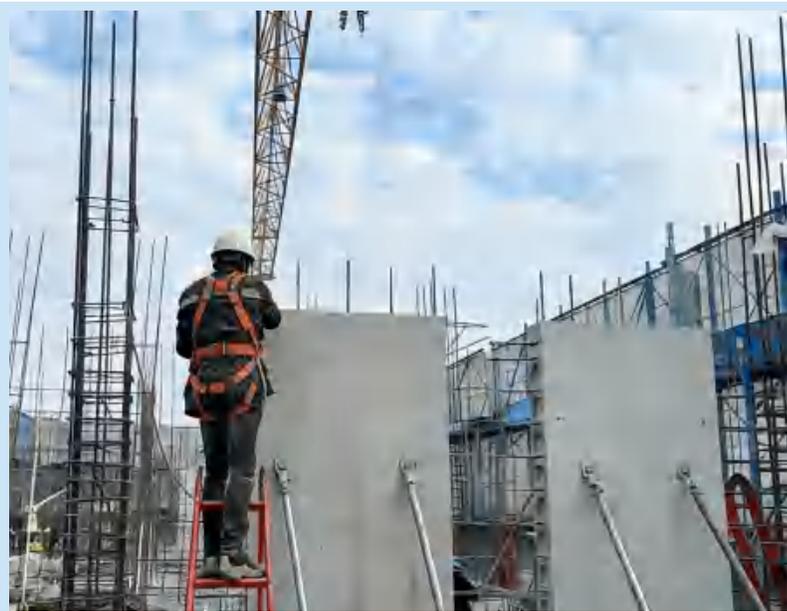
1.2 预制构件安装

安全隐患：现场人员进行叠合板、预制楼梯、预制飘窗板等预制构件吊装作业时，未系挂安全带，易导致高处坠落事故。

风险分析：较大风险。可能引发高处坠落。

规范要求：《建筑施工高处作业安全技术规范》JGJ80第3.0.5条：高处作业人员应根据作业的实际情况配备相应的高处作业安全防护用品，并应按规定正确佩戴和使用相应的安全防护用品、用具。

整改措施：1.吊装作业前，须设置可靠安全带系挂点，人员正确佩戴安全带。2.现场管理人员应做好预制构件作业过程的全过程旁站监管，防止违章作业、违章指挥现象的发生。

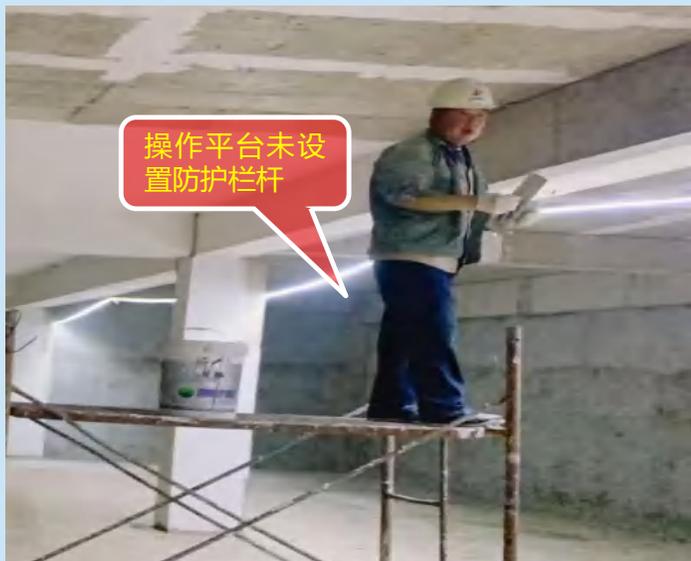
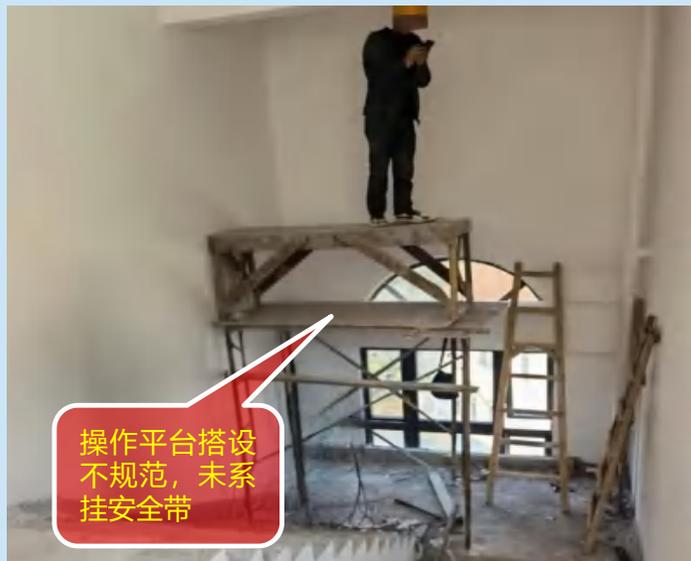
1.3 操作平台

安全隐患：操作平台搭设不规范，人员作业时未设置防护栏杆，人员未系挂安全带，易导致高处坠落事故。

风险分析：一般风险。可能引发高处坠落。

规范要求：《建筑施工高处作业安全技术规范》JGJ80第3.0.5条：高处作业人员应根据作业的实际情况配备相应的高处作业安全防护用品，并应按规定正确佩戴和使用相应的安全防护用品、用具。

整改措施：1.施工现场操作平台搭设须严格按方案施工。2.施工现场操作平台搭设完成后，经验收合格后方可使用。3.人员进行高处作业时，必须正确系挂五点式安全带。

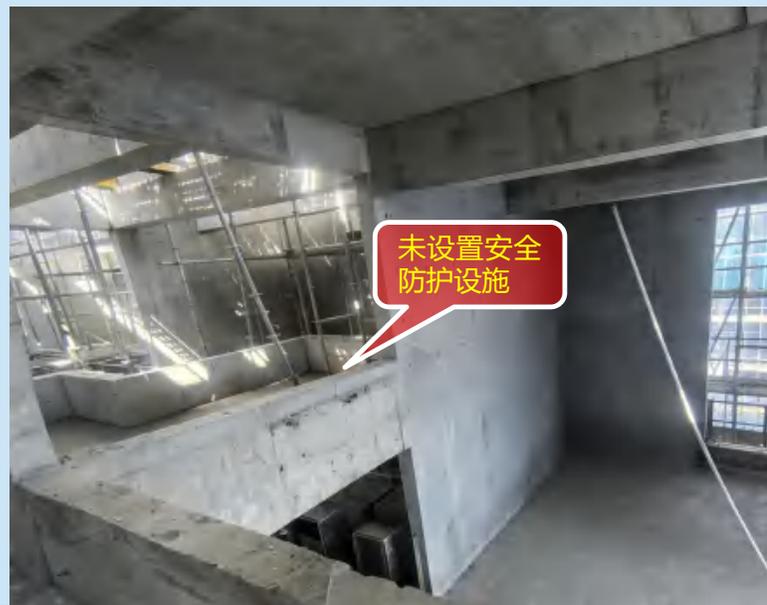
1.4.1 高低差部位

安全隐患：施工现场存在高低差的临边未设置安全防护设施，易导致高处坠落事故。

风险分析：较大风险。可能引发高处坠落。

规范要求：《建筑施工高处作业安全技术规范》JGJ80第4.1.1条：坠落高度基准面2m及以上进行临边作业时，应在临空一侧设置防护栏杆。

整改措施：1.施工现场临边作业场景，应设置防护栏杆，并采用安全立网或工具式栏板封闭。2.安全防护栏杆应符合相关规范要求，固定牢固。

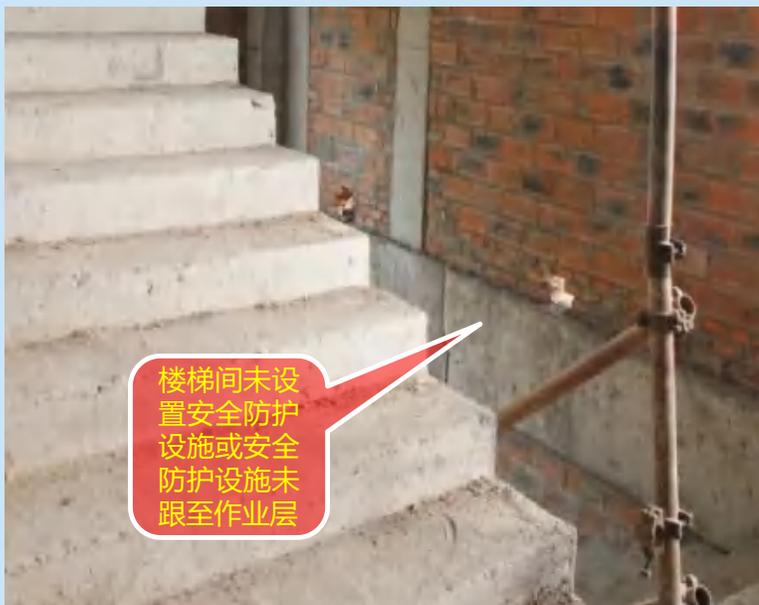
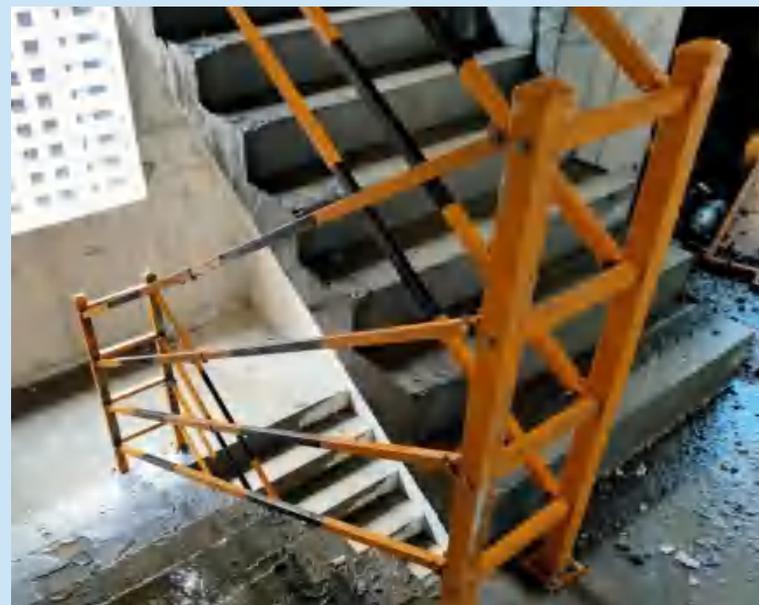
1.4.2 楼梯临边

安全隐患：施工现场楼梯间未设置安全防护设施或安全防护设施未跟至作业层，易导致高处坠落事故。

风险分析：一般风险。可能引发高处坠落。

规范要求：《建筑施工高处作业安全技术规范》JGJ80第4.1.2条：施工的楼梯口、楼梯平台和梯段边，应安装防护栏杆。

整改措施：1.施工现场楼梯临边，应安装防护栏杆，严禁防护栏杆滞后于作业面2.对松动、移位的防护设施重新锚固，确保防护设施安全可靠。
3.楼梯间粉刷、面砖铺贴时安全防护需拆除的，应设置其他防护措施（如安全母绳）。

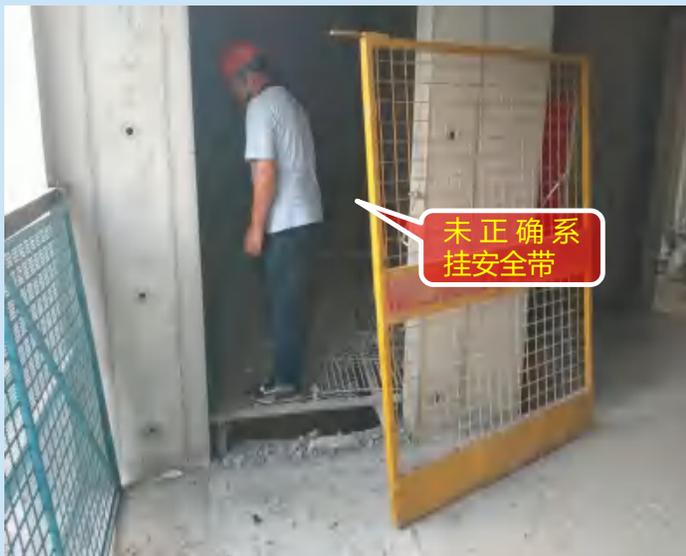
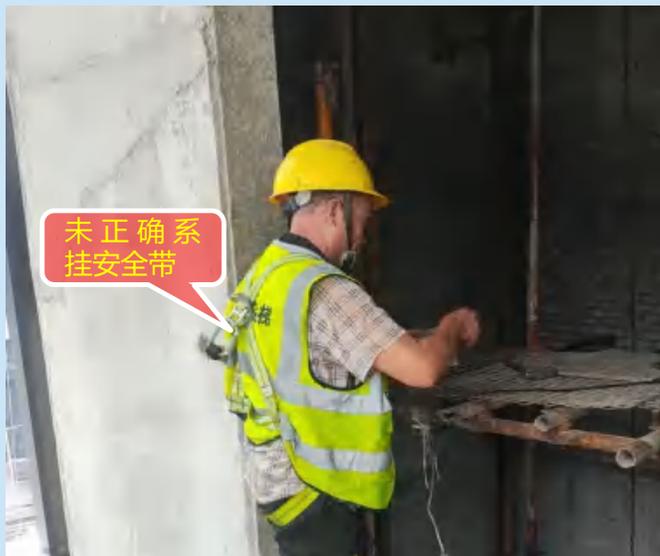
1.4.3 电梯井内部作业防护

安全隐患：电梯井清理、电梯安装需拆除已有防护时，作业人员未正确系挂安全带，易导致高处坠落、物体打击事故。

风险分析：较大风险。可能引发高处坠落、物体打击。

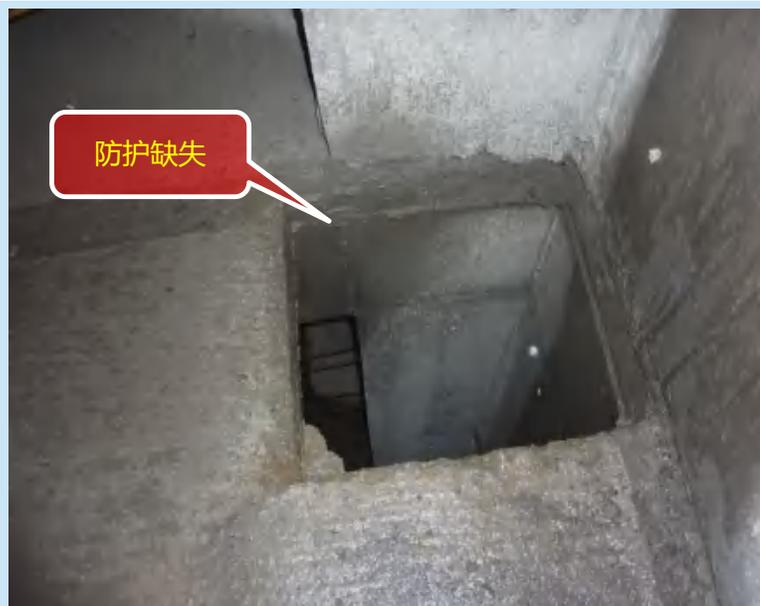
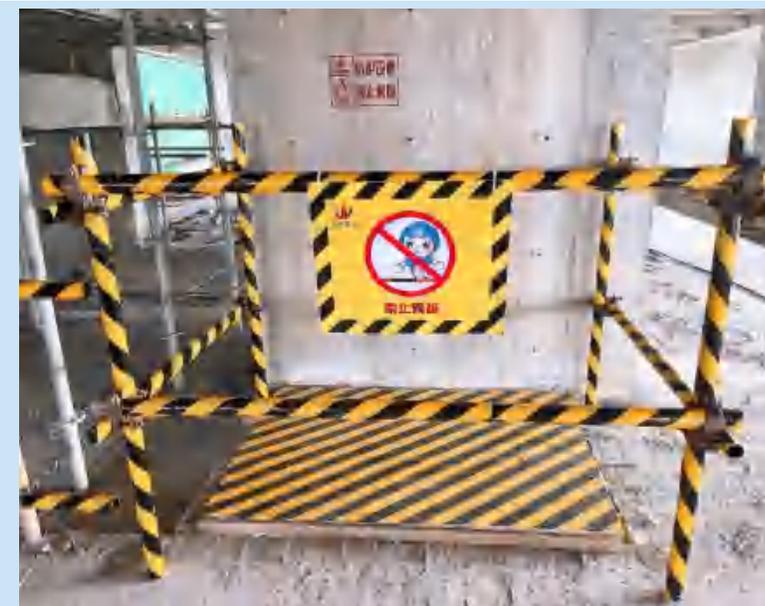
1.4.4 洞口

安全隐患：施工现场水平洞口防护缺失，易导致高处坠落、物体打击事故。

风险分析：一般风险。可能引发高处坠落、物体打击。

规范要求：《建筑施工高处作业安全技术规范》JGJ80第4.2.1条：洞口作业时，应采取防坠落措施，并符合具体技术要求。

整改措施：1.洞口安装符合标准的防护栏杆或安全盖板，固定牢固，并加设警示标识。2.定期检查和维护，责任到人。

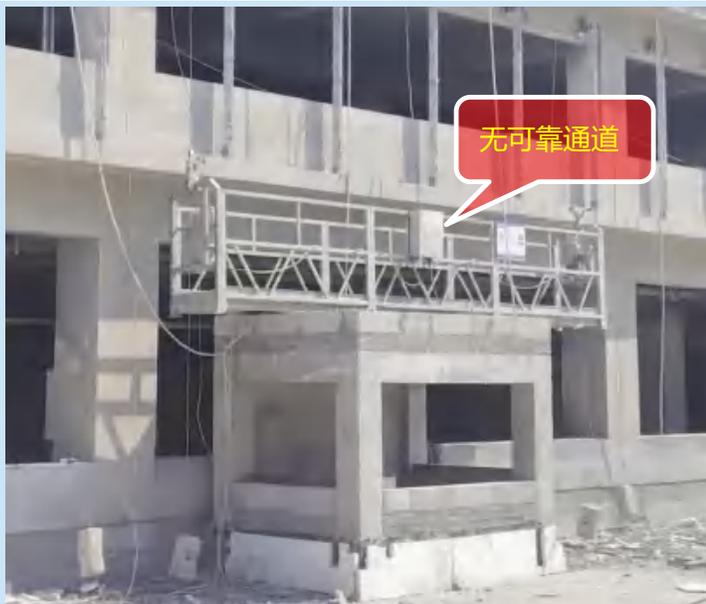
1.5.1 高空攀爬

安全隐患：无法降至地面的吊篮，人员上下无可靠通道，存在高空翻越架体现象，易导致高处坠落事故。

风险分析：较大风险。可能引发高处坠落。

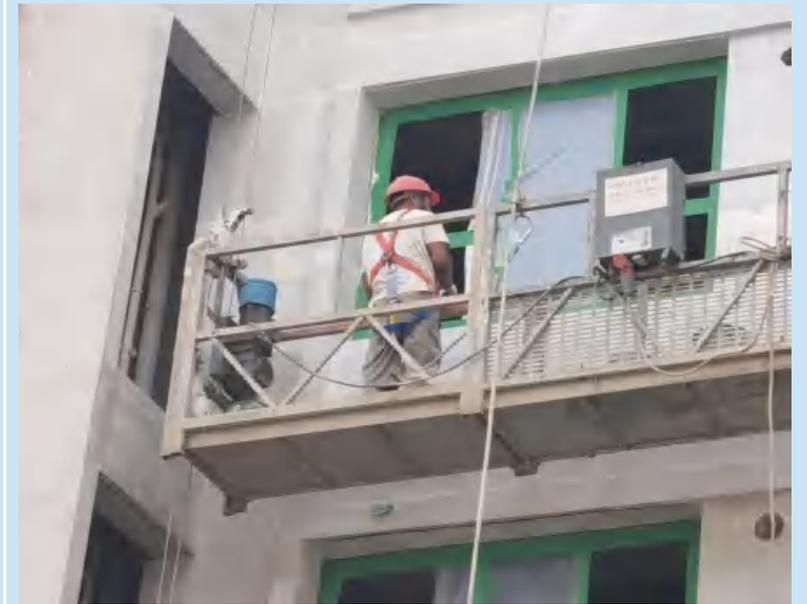
1.5.2 人员作业

安全隐患：人员作业过程中未系挂安全带，易导致高处坠落事故。

风险分析：较大风险。可能引发高处坠落。

规范要求：《建筑施工工具式脚手架安全技术规范》JGJ202第5.5.10条：在吊篮内的作业人员应佩戴安全帽，系安全带，并应将安全锁扣正确挂置在独立设置的安全绳上。

整改措施：1.人员作业须正确佩戴五点式安全带，安全绳要符合标准，安全锁扣要灵敏可靠，一个安全锁扣只能供一人挂设。2.定期检查安全带挂钩、安全绳等内容，发现磨损或老化立即更换。

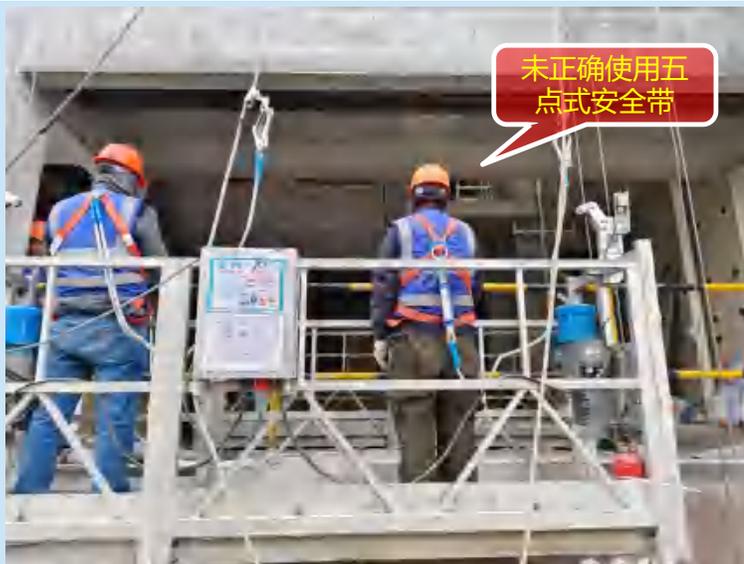
1.5.3 未正确使用安全带

安全隐患：人员作业期间，将五点式安全带作为三点式安全带使用，易导致高处坠落事故。

风险分析：较大风险。可能引发高处坠落。

整改措施：1.在使用前，需对安全带进行全面检查，确保金属部件无锈蚀、裂纹或变形，织带无割裂、灼烧痕迹及明显磨损，缝合线无脱线、松散现象。2.确保安全带正确佩戴，带体应均匀分布在身体上，确保各个挂钩牢固连接后，方可进入吊篮内进行作业。

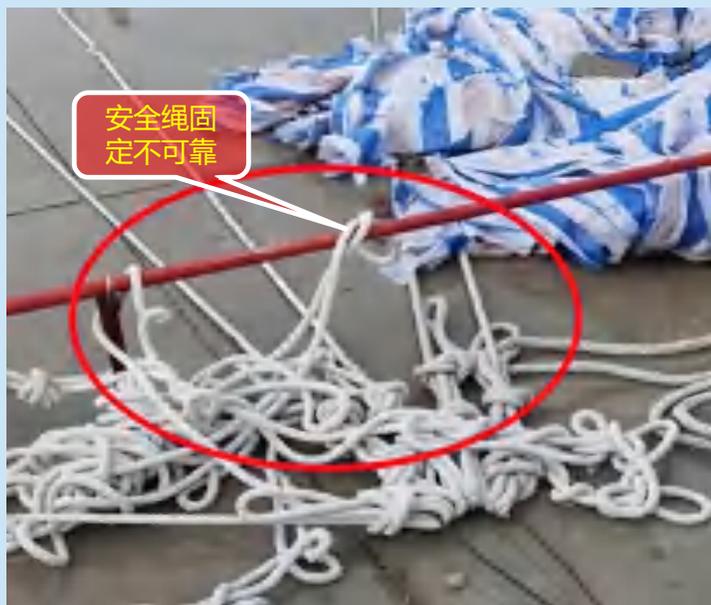
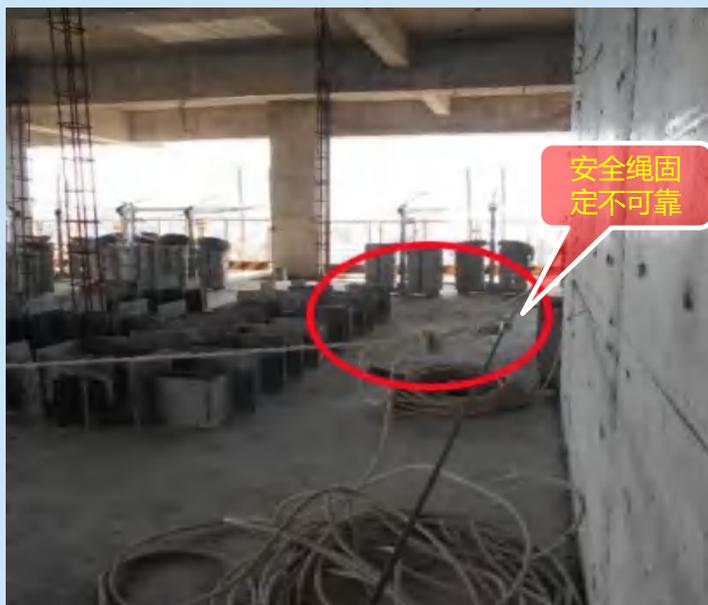
1.5.4 安全绳固定

安全隐患：安全绳固定在支管或钢丝绳等设施上，固定不可靠。

风险分析：较大风险。可能引发高处坠落。

整改措施：1.安全绳安装前应逐段严格检查有无损坏。2.合格的安全绳独立固定在牢固可靠的固定点上。

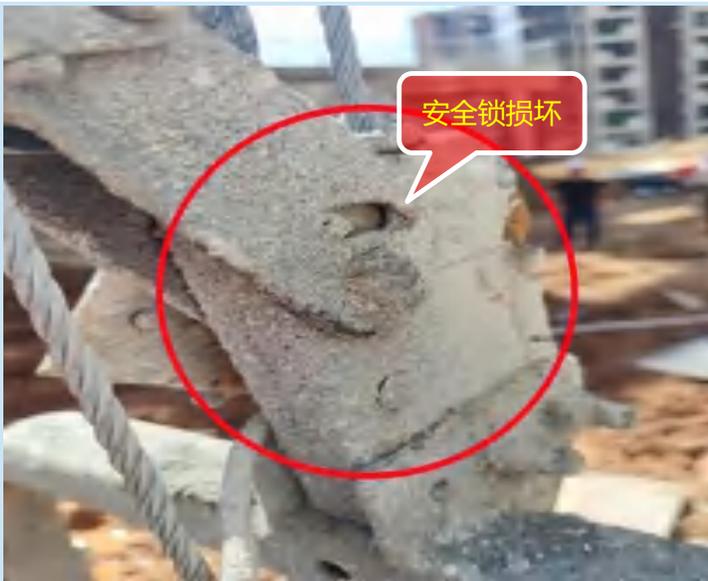
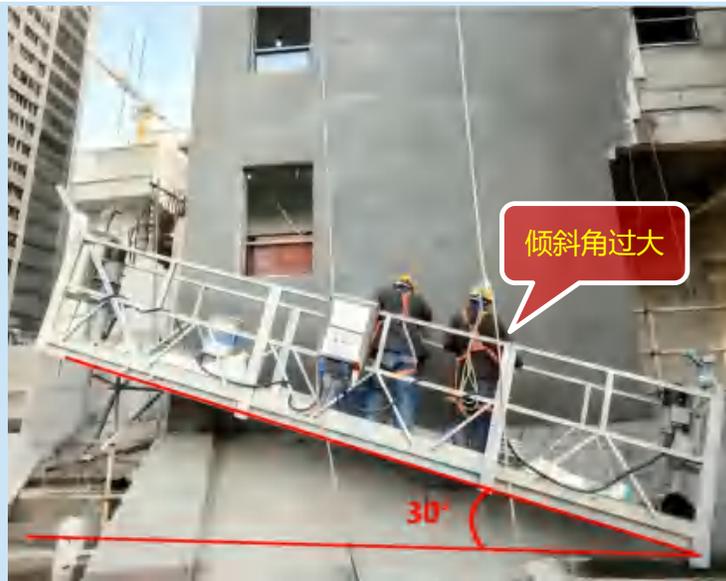
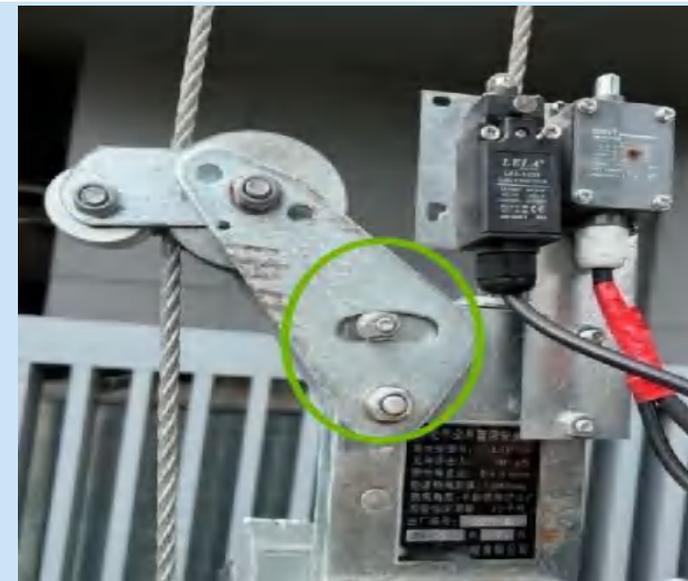
1.5.5 安全锁损坏、失效

安全隐患：吊篮安全锁损坏、失效，紧急状况下（下降速度过快、平台倾角大于14°等）吊篮平台坠落。

风险分析：较大风险。可能引发高处坠落。

规范要求：《高处作业吊篮》GB19155-2017第8.8.2.1条：当工作钢丝绳失效、平台下降速度大于30m/min、工作钢丝绳无负载或平台纵向倾斜角度大于14°等情况发生时，防坠落装置应能自动起作用。

整改措施：1.防坠落装置应在有效期内使用，有效标定期限不大于一年，安全锁零部件磨损或损坏时，应立即检修、更换。2.定期检查防坠落装置，如发生摆臂不灵活、不锁绳、锁绳角度大于14°时应立即停止使用；下降超速(大于30m/min)；防坠落装置不能有效地锁住钢丝绳应立即停止使用；

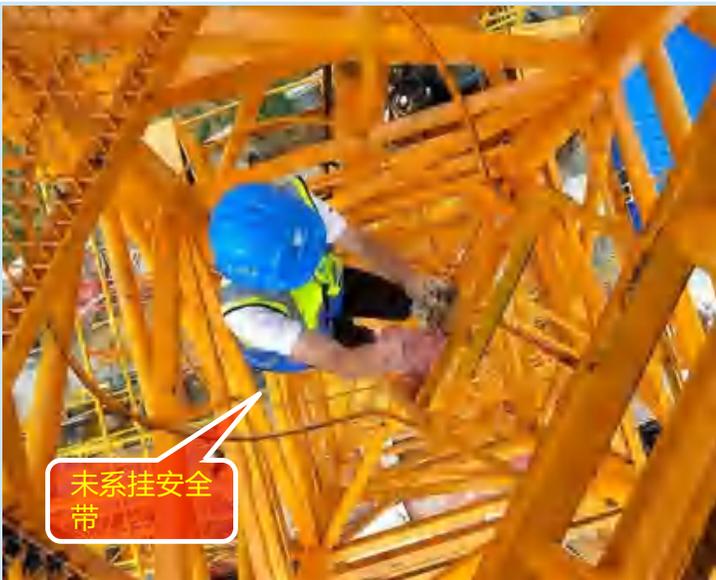
1.6.1 塔吊攀爬

安全隐患：塔吊攀登过程，人员未系挂安全带，易导致高处坠落事故。

风险分析：一般风险。可能引发高处坠落。

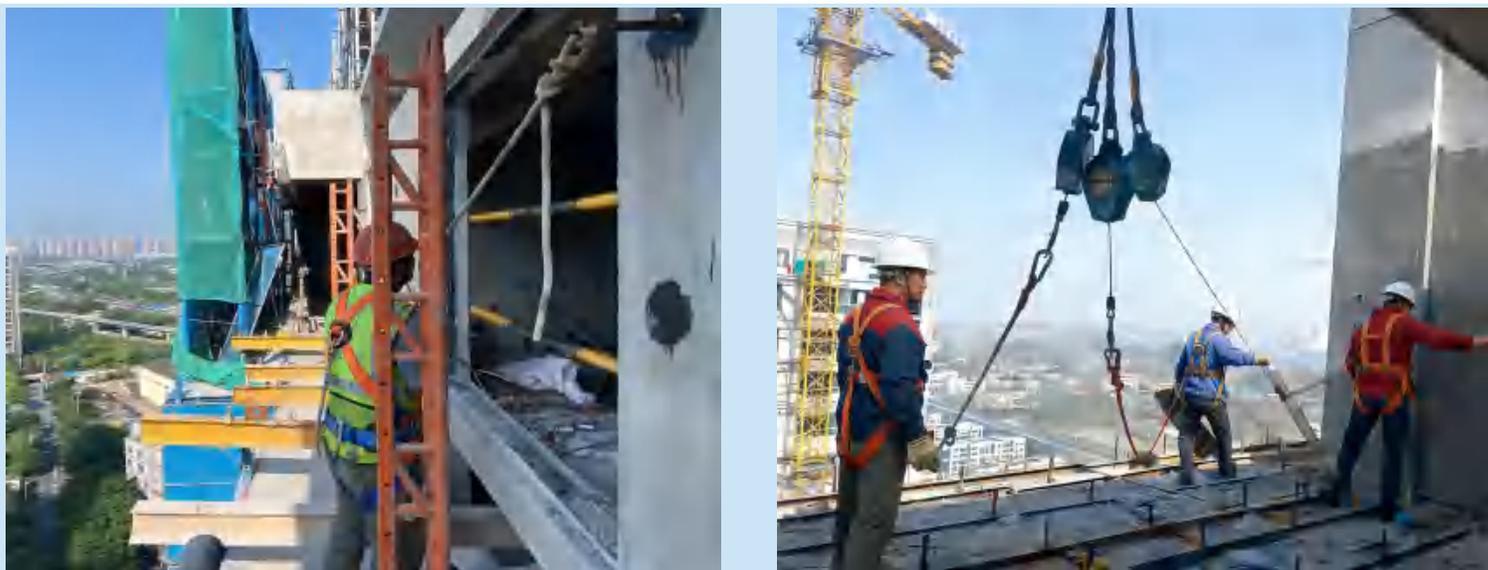
1.7 悬空作业

安全隐患：进行悬空、临空部位作业时，人员未系挂安全带或未高挂低用的，易导致高处坠落事故。

风险分析：较大风险。可能引发高处坠落。

规范要求：《建筑施工高处作业安全技术规范》JGJ80第3.0.5条：高处作业人员应根据作业的实际情况配备相应的高处作业安全防护用品，并应按规定正确佩戴和使用相应的安全防护用品、用具。

整改措施：1.在作业区域上方安装生命线（如速差防坠器），固定于结构柱或专用锚固点。2.平台底部铺设防滑钢板或模板，与结构通过可靠连接，禁止使用跳板临时搭设。3.作业人员必须正确佩戴安全帽、系好安全带、穿防滑鞋。

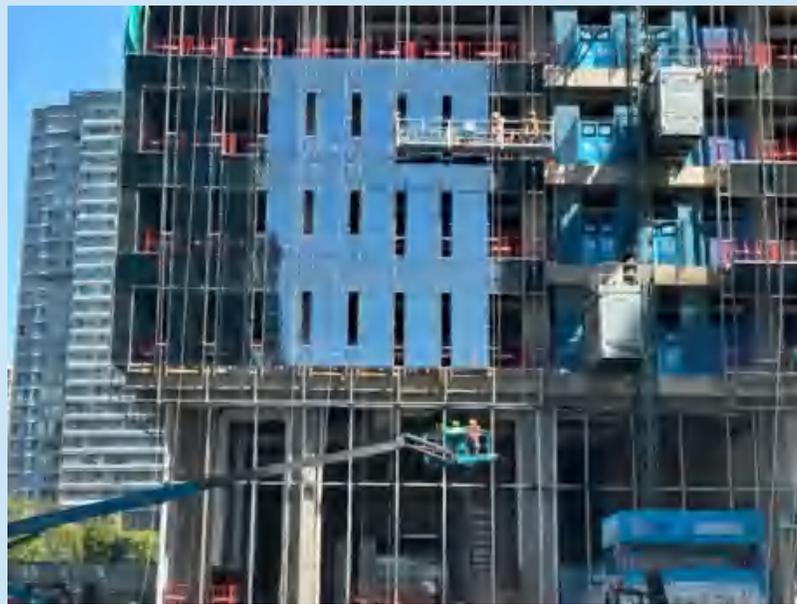
1.8.1 人员作业

安全隐患：施工现场立体交叉作业时，在同一垂直方向上操作，下方作业人员上方无可靠防护措施，易导致高处坠落、物体打击事故。

风险分析：一般风险。可能引发高处坠落、物体打击。

规范要求：《建筑施工高处作业安全技术规范》JGJ80第7.1.2条：交叉作业时，坠落半径内应设置安全防护棚或安全防护网等安全隔离措施。当尚未设置安全隔离措施时，应设置警戒隔离区，人员严禁进入隔离区。

整改措施：1.主楼下方设置防坠区，防坠区域内严禁人员作业，防止出现交叉作业现象。2.进行外架拆除等外立面作业的，设置警戒线、警示图牌、语音提示等，派专人旁站监督，防止出现交叉作业。

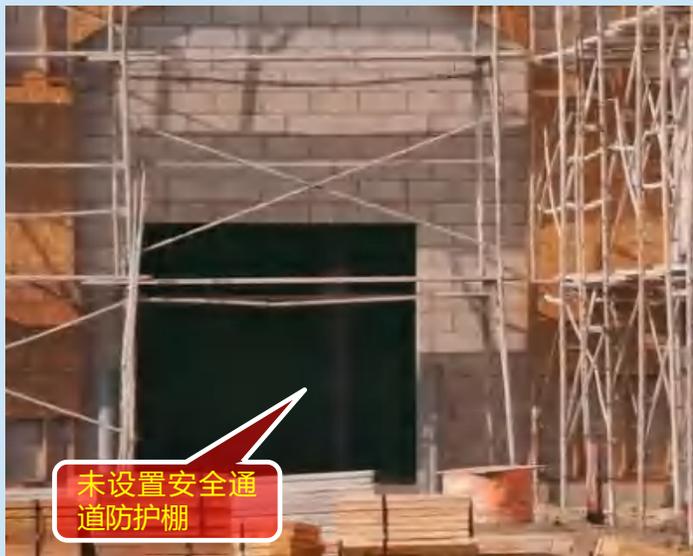
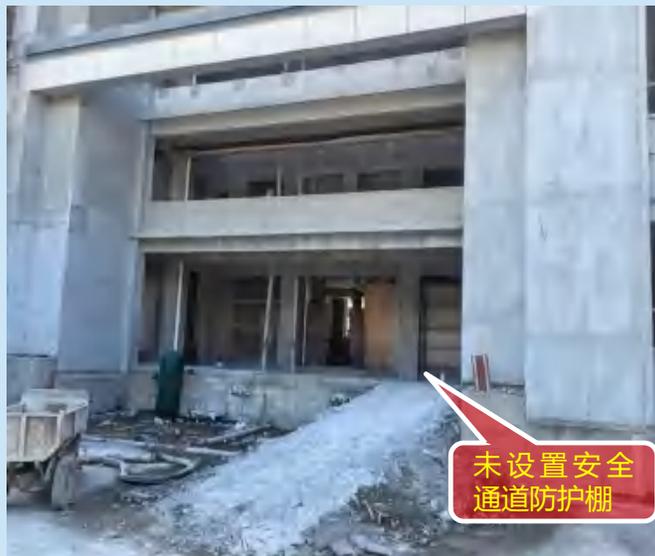
1.8.2 安全通道

安全隐患：施工现场人员进出的通道口未搭设防护棚，易导致物体打击事故。

风险分析：较大风险。可能引发物体打击。

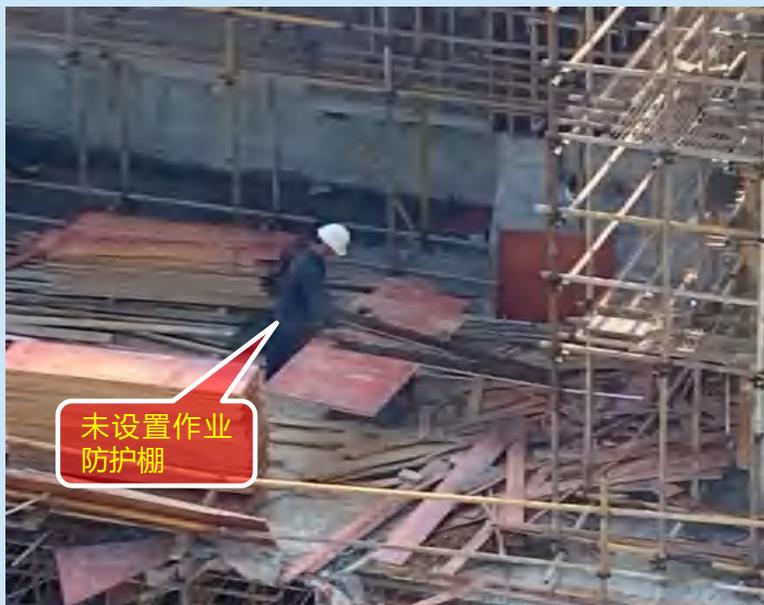
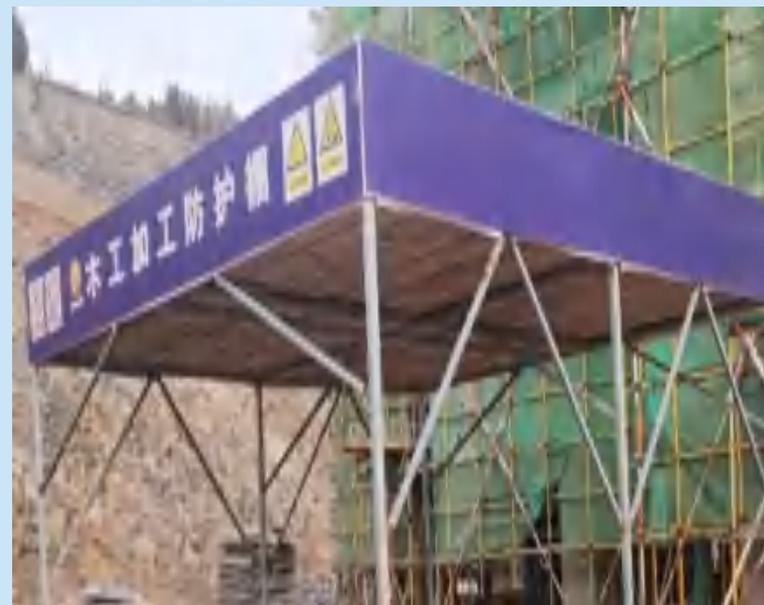
1.8.3 作业防护

安全隐患：施工现场坠落半径范围人员作业时，未搭设作业防护棚，易导致物体打击事故。

风险分析：较大风险。可能引发物体打击。

规范要求：《建筑施工高处作业安全技术规范》JGJ80第7.1.2条：交叉作业时，坠落半径内应设置安全防护棚或安全防护网等安全隔离措施。

当尚未设置安全隔离措施时，应设置警戒隔离区，人员严禁进入隔离区。

整改措施：1.防护棚应采用双层防护结构。2.起重设备的起重机臂回转半径内，加工作业前区须搭设加工棚，设置警示隔离区。

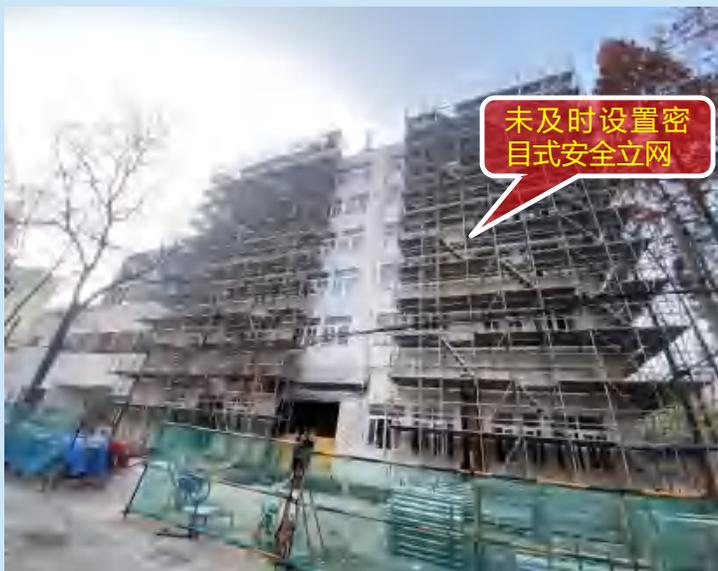
1.9.1 立面防护

安全隐患：施工现场主楼脚手架外侧，未及时设置密目式安全立网或硬质隔离进行封闭，易导致高处坠落、物体打击事故。

风险分析：一般风险。可能引发高处坠落、物体打击。

整改措施：1.密目式安全立网须具备阻燃性能，沿脚手架外侧全封闭设置，与架体绑扎牢固，网间严密拼接，防止缝隙过大。2.安排专人每日巡查脚手架外侧封闭情况，重点检查立网是否破损、绑扎是否牢固、硬质隔离是否变形或脱落。3.施工作业期间，未经项目安全部门同意，不可擅自拆除安全网。

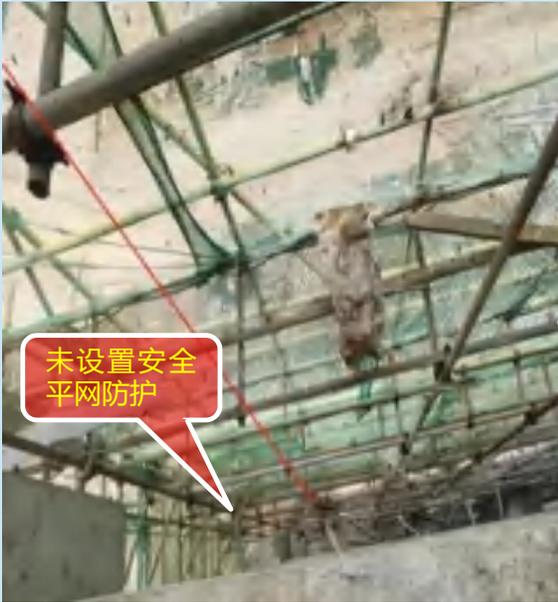
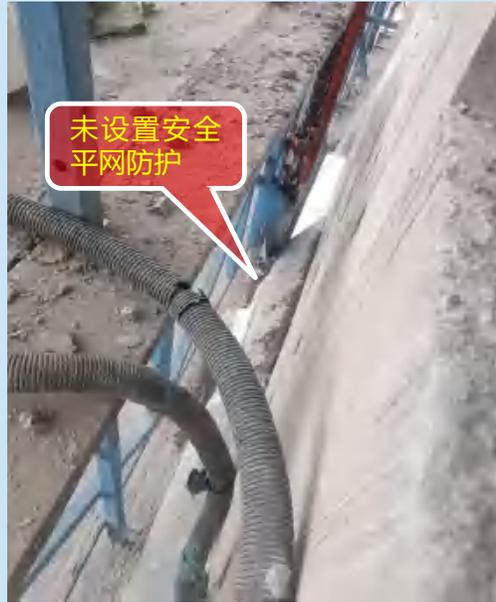
1.9.2 水平防护

安全隐患：脚手架、电梯井未设置安全平网或安全平网间距超过10m未搭设水平防护，易导致高处坠落、物体打击事故。

风险分析：重大风险。可能引发高处坠落、物体打击。

规范要求：《施工脚手架通用规范》GB 55023第4.4.4条：沿所施工建筑物每3层或高度不大于10m处应设置一层水平防护。

整改措施：1.在作业层下方增设安全平网进行封闭，或调整现有安全平网的间距，确保其不超过10m。2.安全平网应满足相关标准，具有阻燃性能等，且应绑扎牢固，网架严密。3.安排专人定期检查安全平网的完好性，记录检查情况，对发现的问题及时整改。

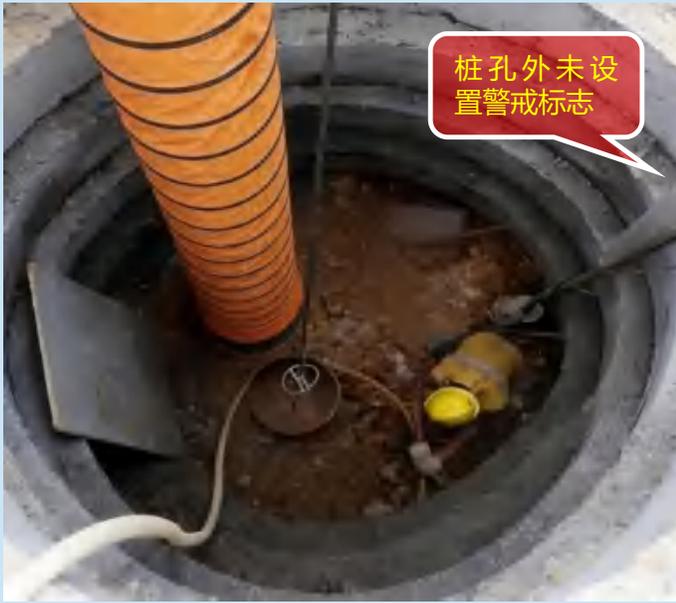
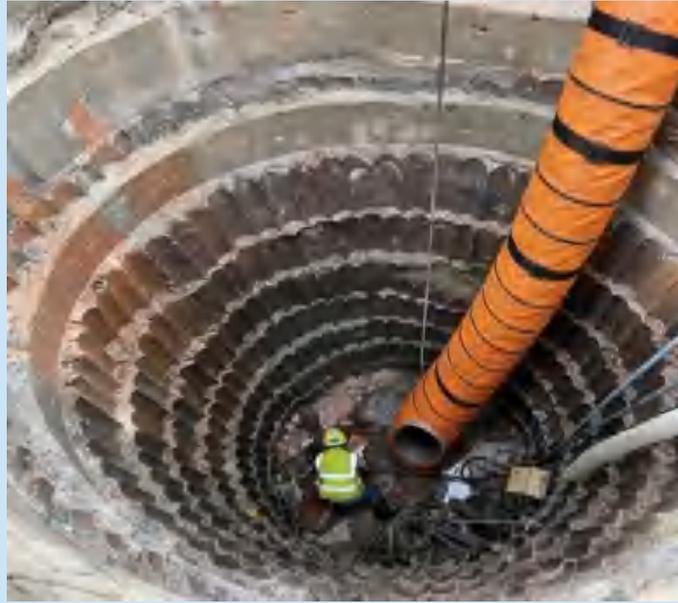
2.1.1 桩孔

隐患描述：桩基施工阶段，未在桩孔外敞面醒目处设置警戒标志。

风险分析：重大风险，可能引发的事故类型：窒息、中毒。

规范要求：《有限空间作业安全技术规范》GB46768第5.4条：应封闭作业区域，并在作业区域出入口周边醒目位置设置有限空间作业安全风险告知牌。

整改措施：在桩孔周边设置封闭防护，并在显著位置张挂危险有害因素告知牌。载明主要作业危险、作业注意事项、主要有毒有害气体及氧气浓度控制标准、应急联系方式等信息。

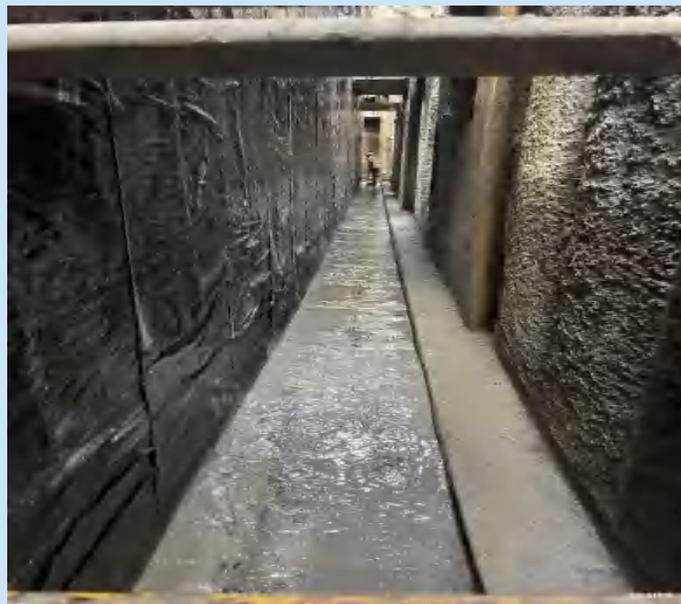
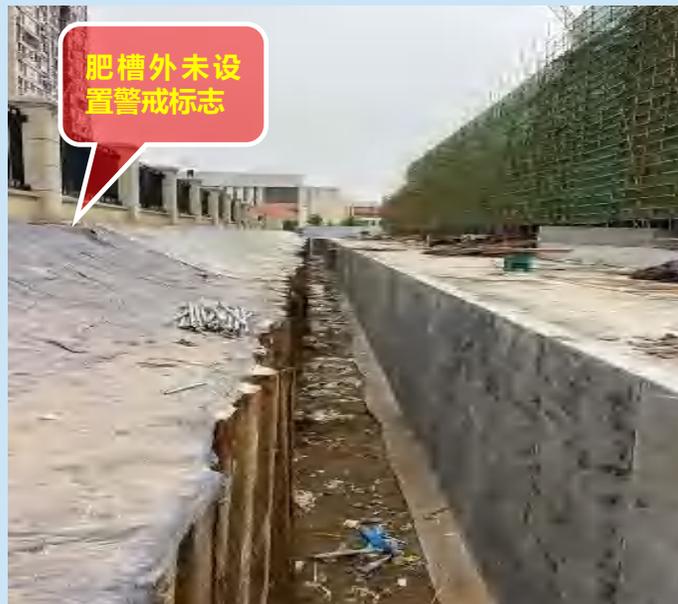
2.1.2 肥槽

隐患描述：地下室施工阶段，外墙与基坑边坡形成的狭小空间（肥槽），未在显著位置设置警戒标志。

风险分析：重大风险，可能引发的事故类型：窒息、中毒。

规范要求：《有限空间作业安全技术规范》GB46768第5.4条：应封闭作业区域,并在作业区域出入口周边醒目位置设置有限空间作业安全风险告知牌。

整改措施：在肥槽区域的所有入口、通道及外围醒目位置，立即拉设警戒带、搭设防护栏杆，并悬挂危险有害因素告知牌及 安全警示标志。

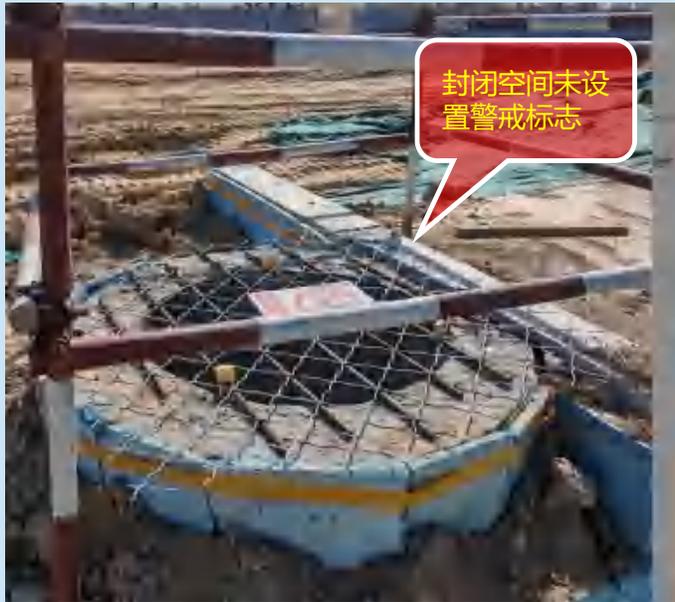
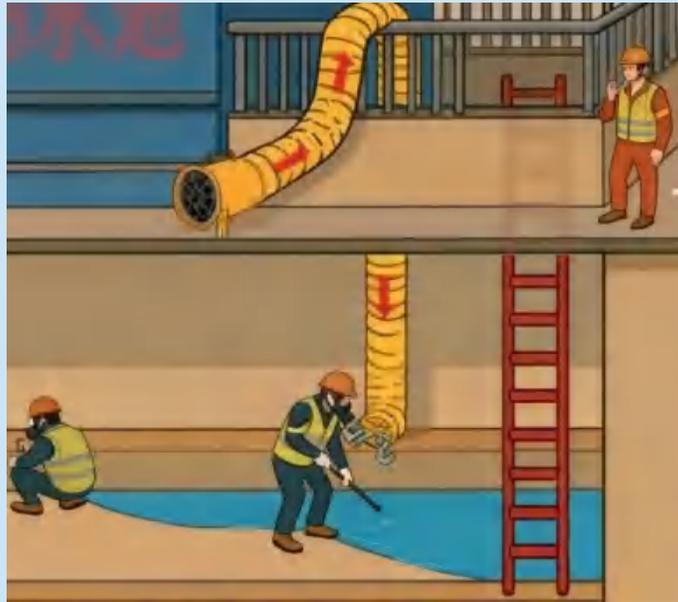
2.1.3 消防水池、人防工程

隐患描述：主体结构施工阶段，消防水池、人防工程等通风不良的封闭空间，入口处未设置警戒标志。

风险分析：重大风险，可能引发的事故类型：窒息、中毒。

规范要求：《有限空间作业安全技术规范》GB46768第5.4条：应封闭作业区域,并在作业区域出入口周边醒目位置设置有限空间作业安全风险告知牌。

整改措施：在通风不良的封闭空间外敞面醒目位置，设置符合标准的警戒线、警戒栏（或防护栏杆），并悬挂危险有害因素告知牌及安全警示标志。对暂时不使用的有限空间入口，在设置警示标志的基础上，采取上锁、加盖板并加锁等硬质隔离措施，防止人员无意进入。

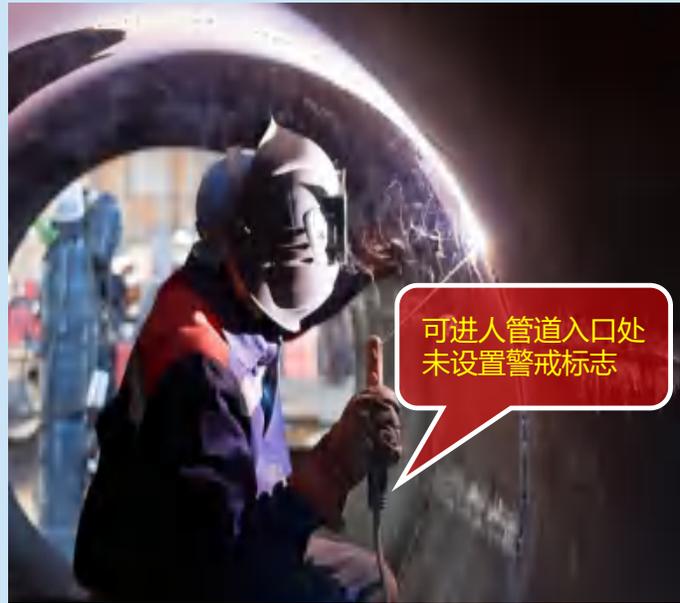
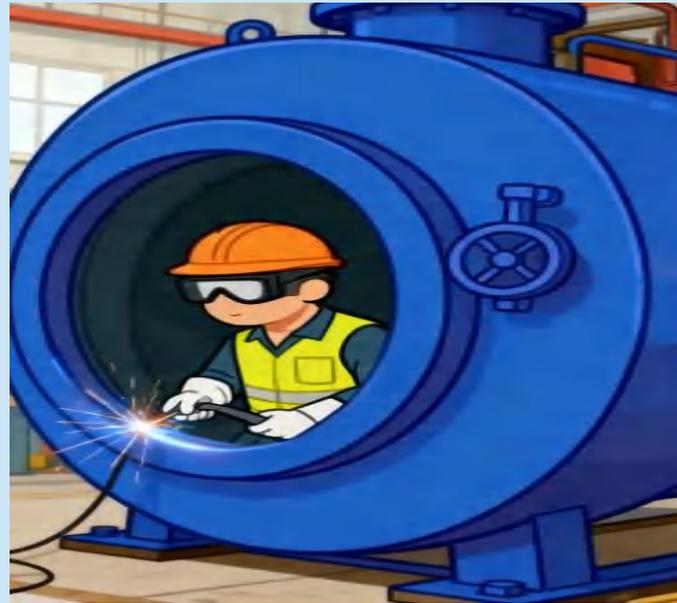
2.1.4 可进入管道

隐患描述：可进入管道入口处未张挂警示标志，人员进入内部开展焊接、气割、涂装等作业，存在氧气含量不足、苯类、醛类等可燃有毒有害气体超标等危险因素。

风险分析：重大风险，可能引发的事故类型：窒息、中毒。

规范要求：《有限空间作业安全技术规范》GB46768第5.4条：应封闭作业区域，并在作业区域出入口周边醒目位置设置有限空间作业安全风险告知牌。

整改措施：在可进入管道入口处，使用警戒带、围栏或伸缩护栏设立醒目的警戒区，防止人员无意闯入；在警戒带或入口醒目位置悬挂危险有害因素告知牌及安全警示标志。

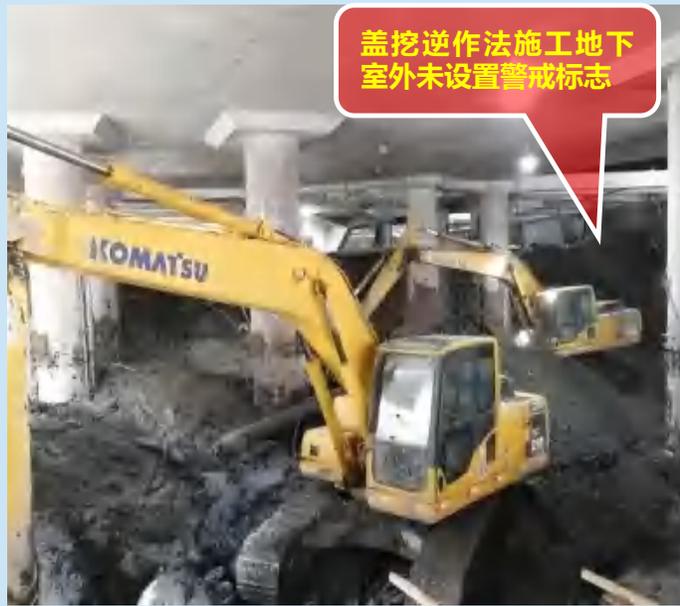
2.1.5 盖挖逆作法施工

隐患描述：采用盖挖逆作法施工的地下室，未在施工区域入口处显著位置设置警示标志，无关施工人员误闯入，存在含氧量不足的危险因素。

风险分析：重大风险，可能引发的事故类型：窒息、中毒。

规范要求：《有限空间作业安全技术规范》GB46768第5.4条：应封闭作业区域，并在作业区域出入口周边醒目位置设置有限空间作业安全风险告知牌。

整改措施：采用盖挖逆作法施工的地下室，使用警戒带、围栏或伸缩护栏设立醒目的警戒区，防止人员无意闯入，并在出入口周边显著位置，悬挂危险有害因素告知牌及安全警示标志。

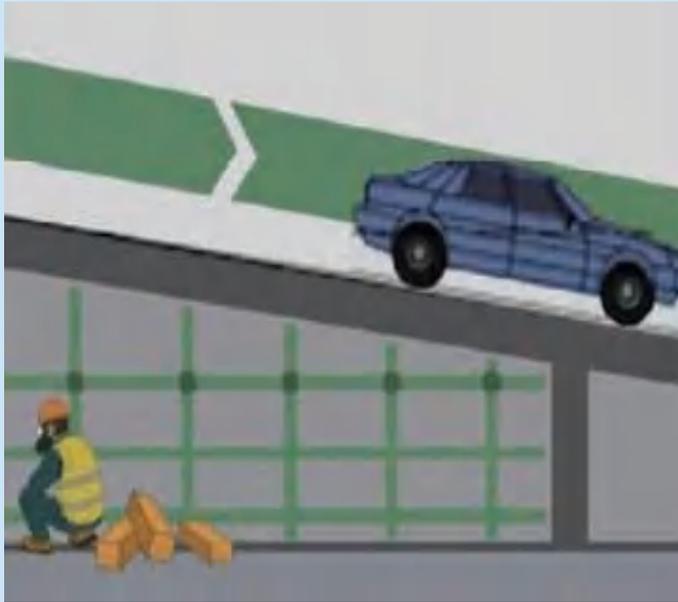
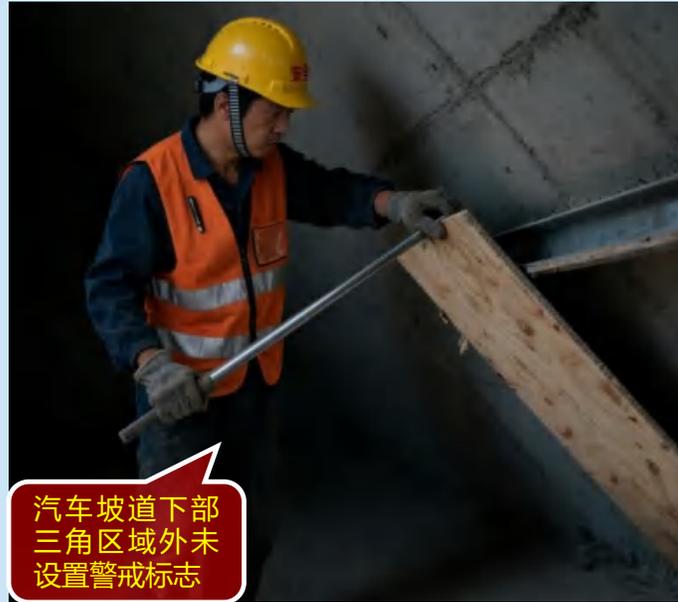
2.1.6 汽车坡道下部三角区域

隐患描述：主体结构施工阶段，通风不良的汽车坡道下部三角区域，入口处未设置警戒标志，人员进入开展拆模、剔凿等作业，存在氧气含量不足、沼气、硫化氢等危害因素。

风险分析：重大风险，可能引发的事故类型：窒息、中毒。

规范要求：《有限空间作业安全技术规范》GB46768第5.4条：应封闭作业区域,并在作业区域出入口周边醒目位置设置有限空间作业安全风险告知牌。

整改措施：在汽车坡道出入口周边显著位置，设置危险有害因素告知牌。载明主要作业危险、作业注意事项、主要有毒有害气体及氧气浓度控制标准、应急联系方式等信息。

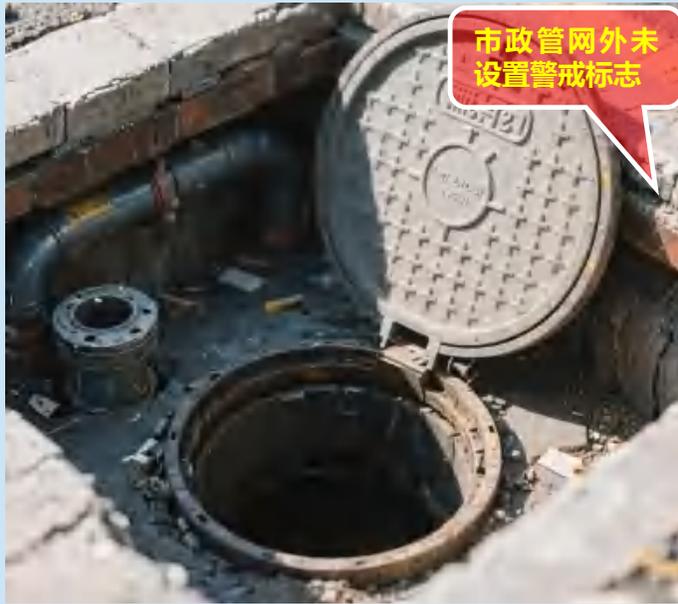
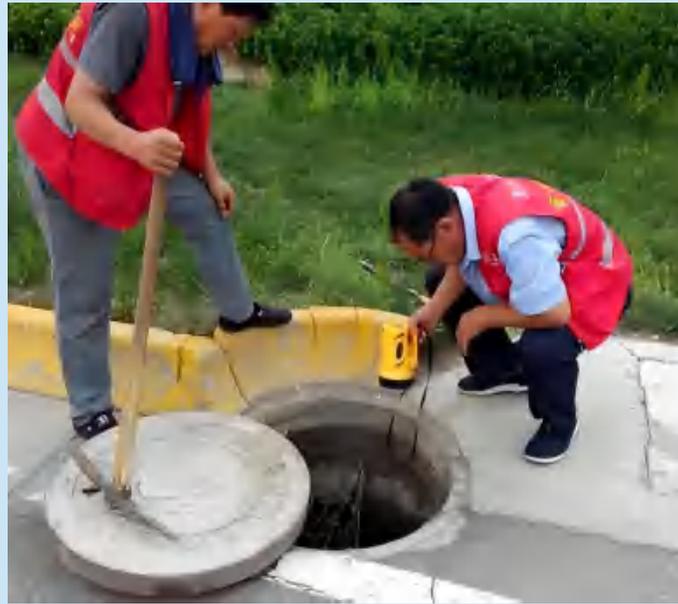
2.1.7 市政管网

隐患描述：市政管网、污水处理工程，管道、污水池、井室内等作业区域未设有明显的警戒标志，人员进入作业，存在沼气、硫化氢、氨气、氧气含量不足等危险因素。

风险分析：重大风险，可能引发的事故类型：窒息、中毒、爆炸。

规范要求：《有限空间作业安全技术规范》GB46768第5.4条：应封闭作业区域，并在作业区域出入口周边醒目位置设置有限空间作业安全风险告知牌。

整改措施：市政管网出入口，使用警戒带、围栏或伸缩护栏设立醒目的警戒区，防止人员无意闯入。在警戒带或入口醒目位置悬挂危险有害因素告知牌及安全警示标志。

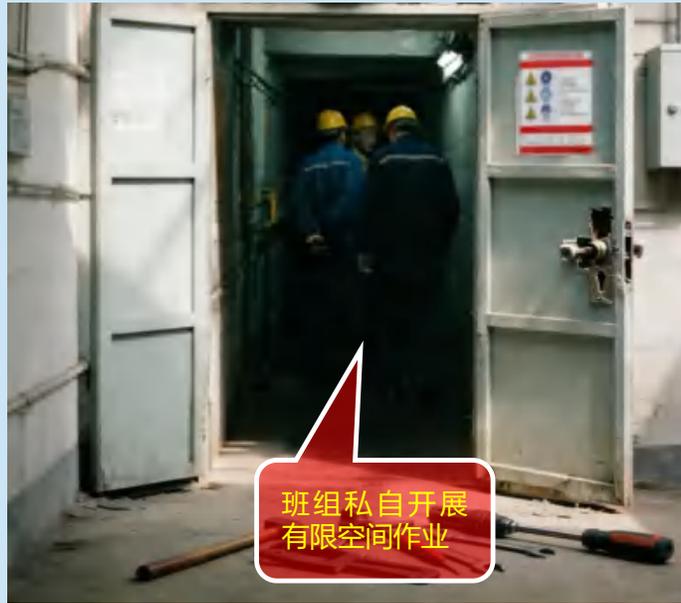
2.2.1 作业审批

班组私自开展有限空间作业

隐患描述: 有限空间作业前, 施工单位未签发作业票, 作业班组私自开展有限空间作业。

风险分析: 重大风险, 可能引发的事故类型: 窒息、中毒。

规范要求: 《有限空间作业安全技术规范》GB46768第5.2.1条: 作业前, 作业单位应填写有限空间作业审批表并进行作业审批。有限空间作业应经作业负责人同意和作业审批人审批。涉及发包作业的, 还应经发包单位作业审批人审批。有限空间作业审批表应归档保存。
