江苏省建筑施工事故隐患辨识图集

(高处作业、有限空间、动火作业等)

1 高处作业

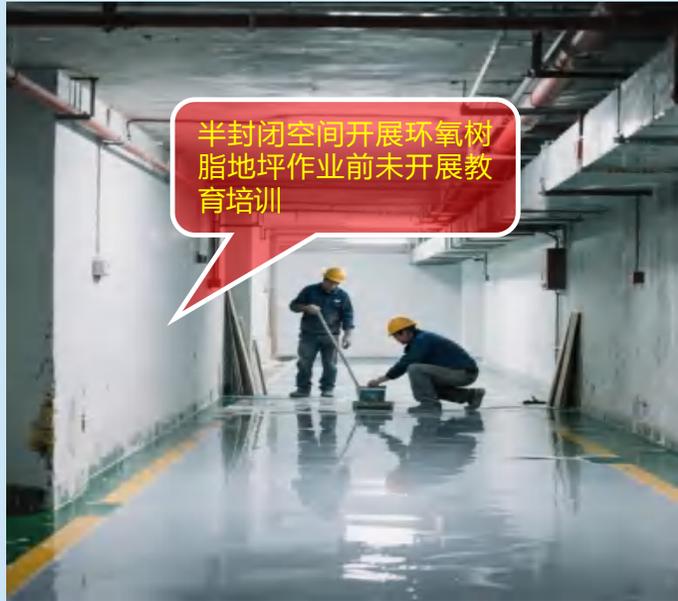
2.3.1 培训教育

隐患描述: 半封闭空间开展环氧树脂地坪作业等易产生有毒有害、可燃气体的作业前，未对作业人员进行安全教育及应急物资使用培训。

风险分析: 重大风险，可能引发的事故类型：窒息、中毒。

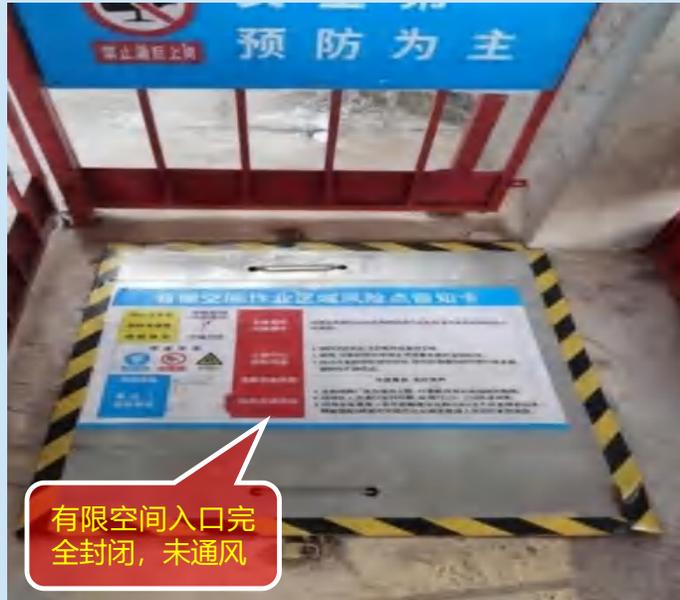
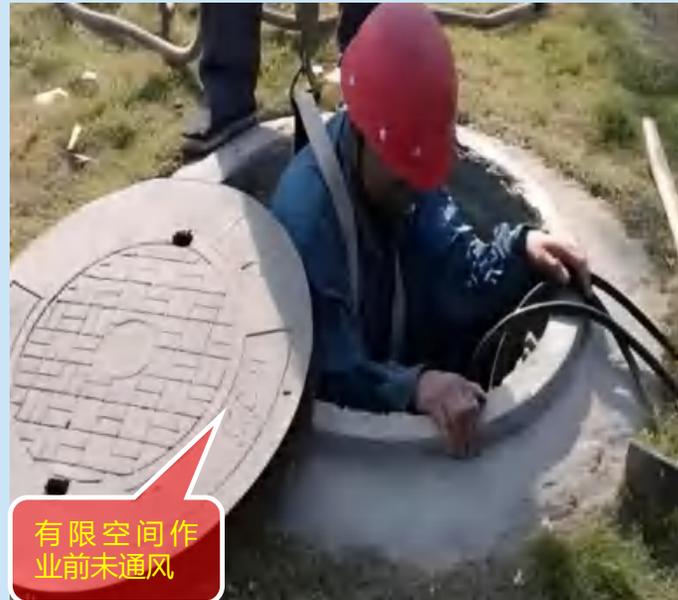
2.3.2 通风

隐患描述: 进入消防水池、雨污水井等有限空间部位作业前, 未采取通风措施, 未保持空气流通。

风险分析: 重大风险, 可能引发的事故类型: 窒息、中毒。

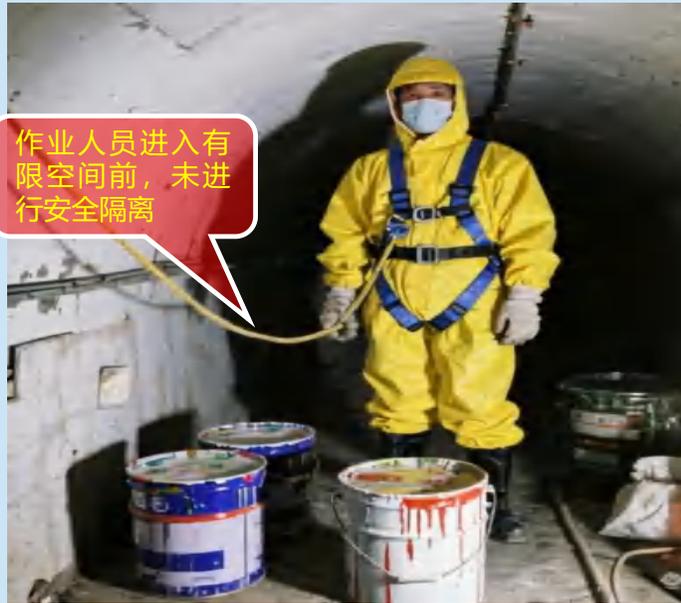
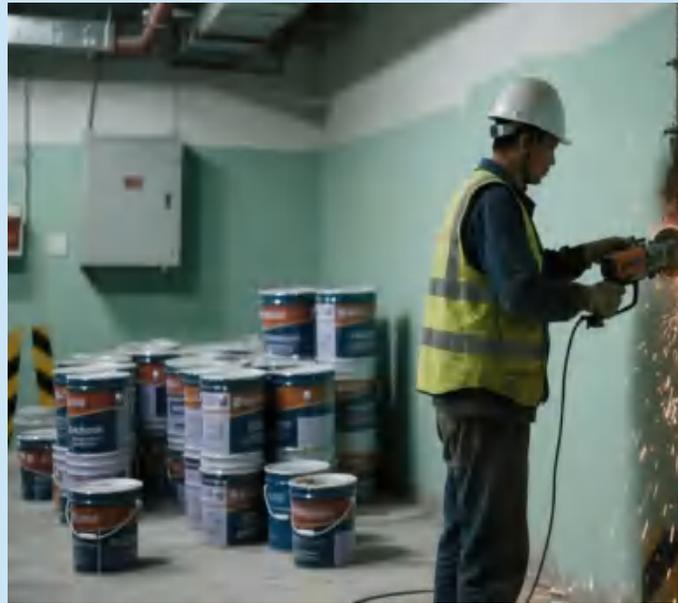
2.3.3 安全隔离

隐患描述：地下室人防区域局部已完成油漆施工，作业人员进入开展修补等作业前，未对有限空间进行安全隔离，未将油漆等可能危及作业安全的易燃易爆物质与作业地点隔开。

风险分析：较大风险，可能引发的事故类型：窒息、中毒、火灾。

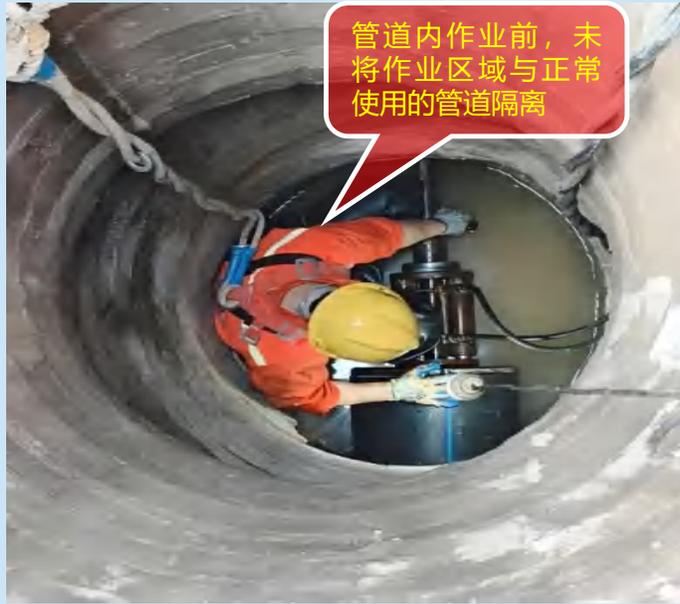
2.3.3安全隔离

隐患描述：燃气、雨污水管道内进行作业前，未将作业区域与正常使用的管道进行隔离，存在氧气含量不足、沼气、积水等危险因素。

风险分析：较大风险，可能引发的事故类型：窒息、中毒、爆炸、淹溺。

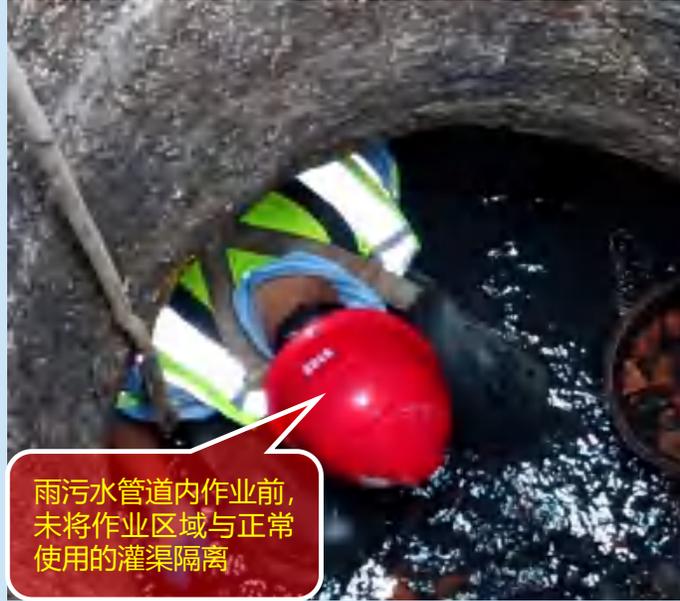
2.3.3安全隔离

隐患描述：人员进入雨污水管道内进行作业前，未将作业区域与正常使用的管渠进行隔离，存在氧气含量不足、沼气、积水等危险因素。

风险分析：较大风险，可能引发的事故类型：窒息、中毒、爆炸、淹溺。

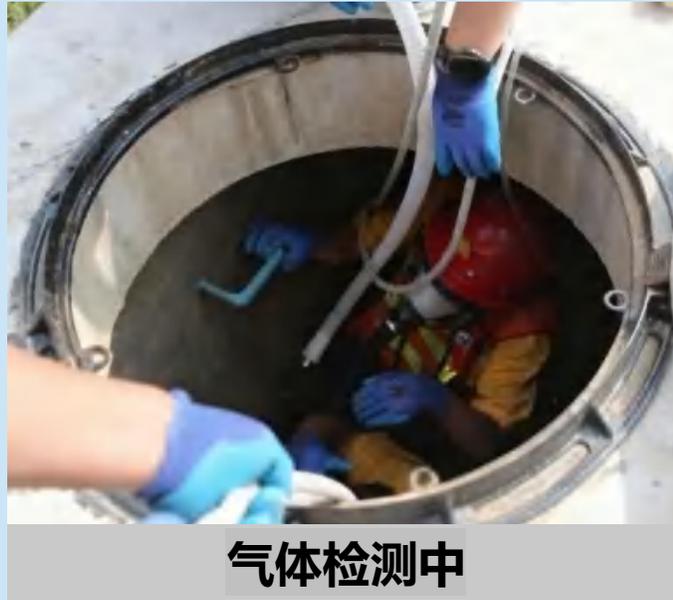
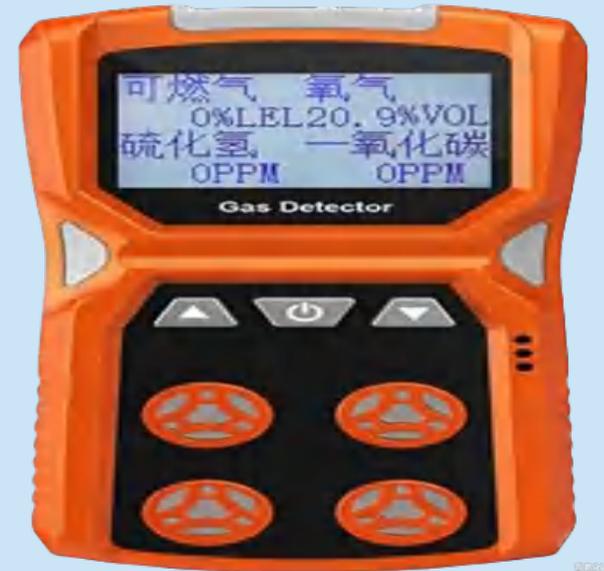
正确示例

隐患描述：市政管网、箱涵、管沟、竖井等有限空间，作业人员进入前未进行气体检测。

风险分析：重大风险，可能引发的事故类型：窒息、中毒。

规范要求：《有限空间作业安全技术规范》GB46768第5.8.1条：应对有限空间、连通管道及其周边环境进行调查，分析有限空间内可能存在的有害气体种类；第5.8.2条，应根据有限空间内可能存在的有害气体进行针对性检测，应至少检测氧气、可燃气、硫化氢和一氧化碳。

整改措施：进入有限空间前，必须进行气体检测，检测应从出入口开始，按照人员进入有限空间的方向进行，垂直方向由上至下、水平方向由近至远。在确保有毒有害物质浓度、氧气含量符合规定后方可开展作业。

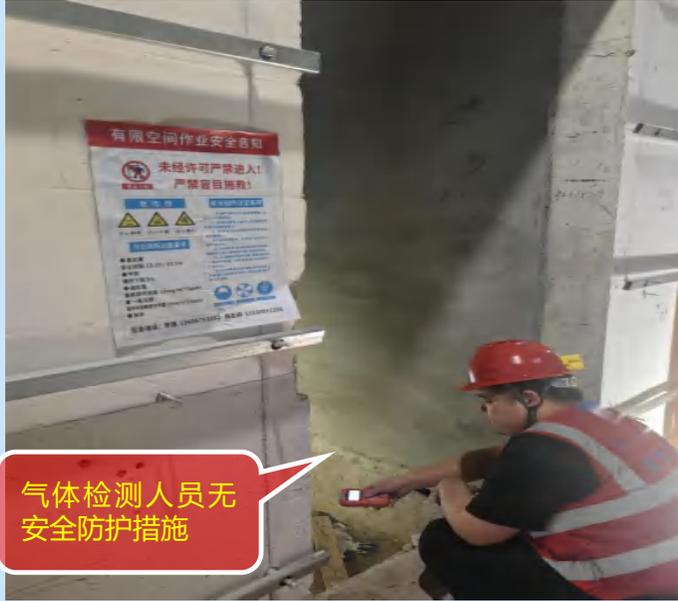
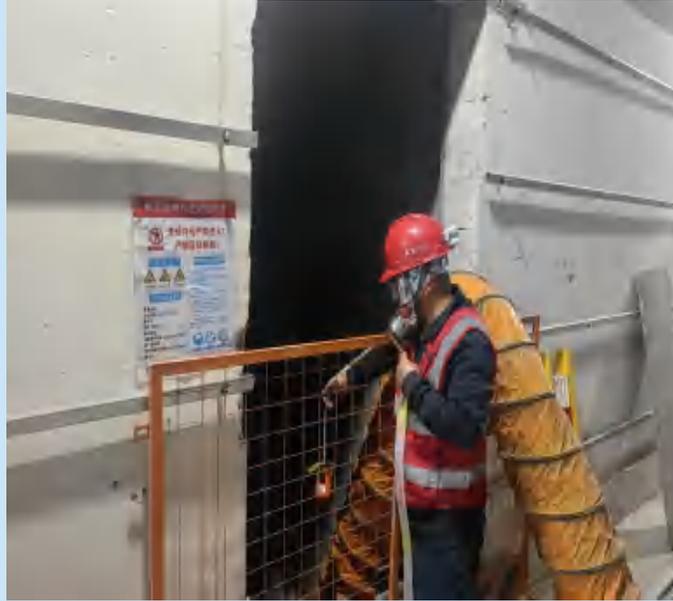
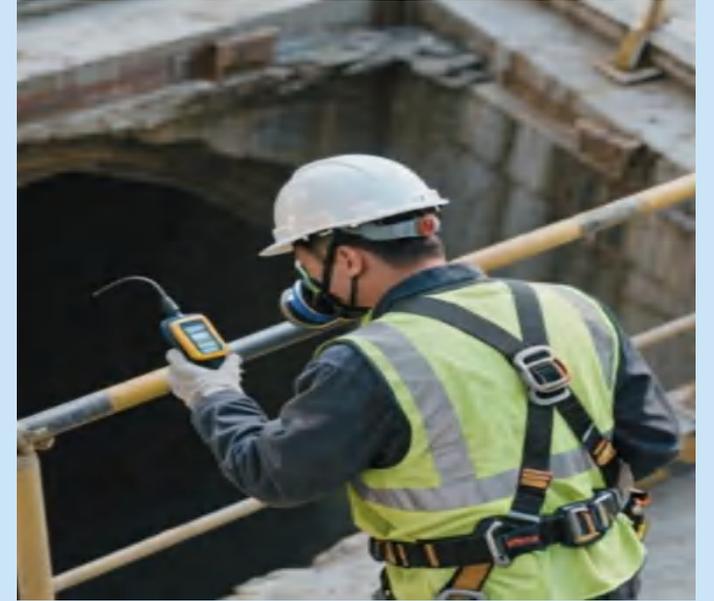
2.3.5 检测人员安全防护措施

隐患描述：有限空间出入口部位，检测人员未采取相应的安全防护措施。

风险分析：一般风险，可能引发的事故类型：高处坠落、窒息、中毒。

规范要求：《有限空间作业安全技术规范》GB46768第5.8.5条：检测人员应在有限空间外上风侧使用泵吸式气体检测报警仪进行检测。若受出入口周边区域限制,检测人员可能受到内部涌出气流冲击时,应佩戴相应的呼吸防护用品。

整改措施：有限空间检测人员应采取相应的安全防护措施，包括佩戴五点式安全带、呼吸设备等。

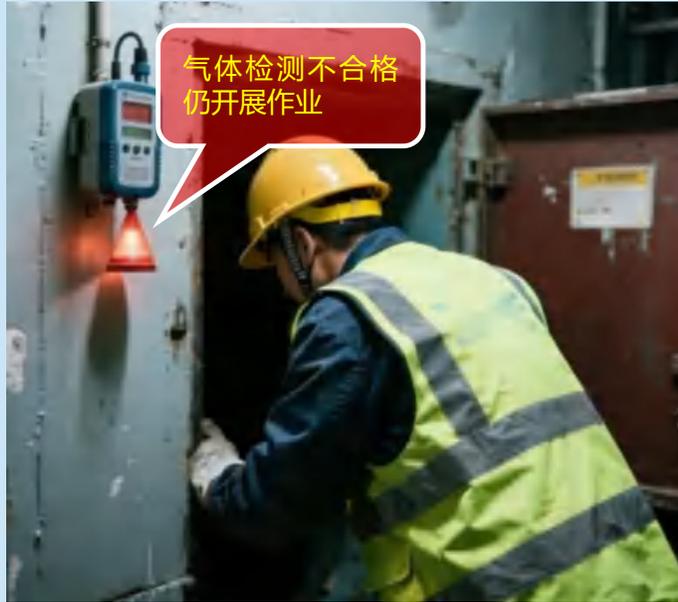
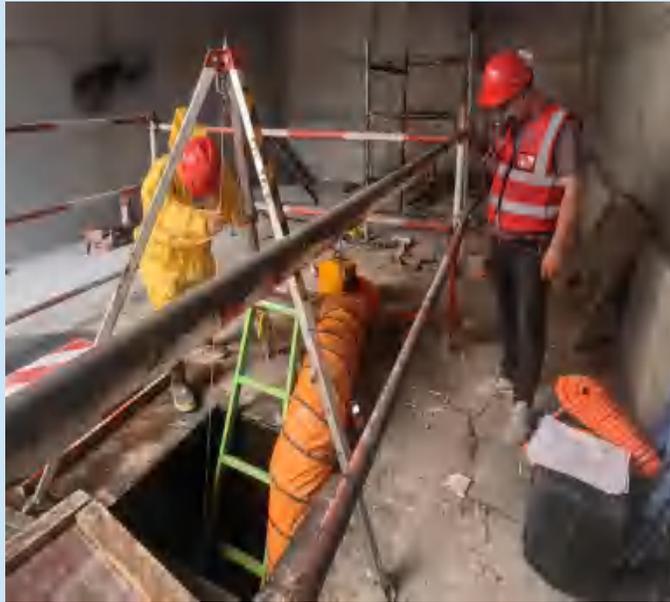
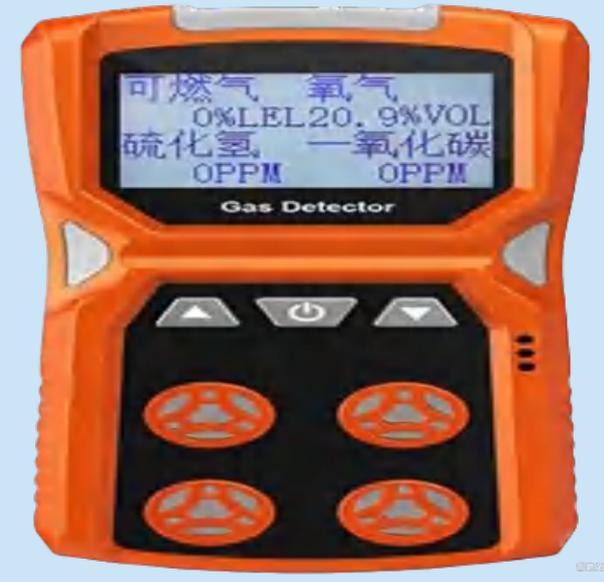
2.3.6 检测后作业

隐患描述：气体检测不合格，作业人员未佩戴应急救援设备即进入有限空间作业。

风险分析：重大风险，可能引发的事故类型：窒息、中毒。

规范要求：《有限空间作业安全技术规范》GB46768第5.11.2条：再次气体检测结果不符合5.9.1所有条件的，应按照5.10的规定继续进行机械通风，并分析可能造成气体浓度不合格的原因，采取针对性的防控措施。

整改措施：进入有限空间作业前，必须先对有限空间进行强制通风处理，使用经校验合格的气体检测仪器对空间内有毒有害、易燃易爆等气体浓度进行连续检测，确认检测结果全部合格后，方可允许作业人员进入；同时，必须为所有进入有限空间的作业人员配备齐全符合标准的应急救援设备。

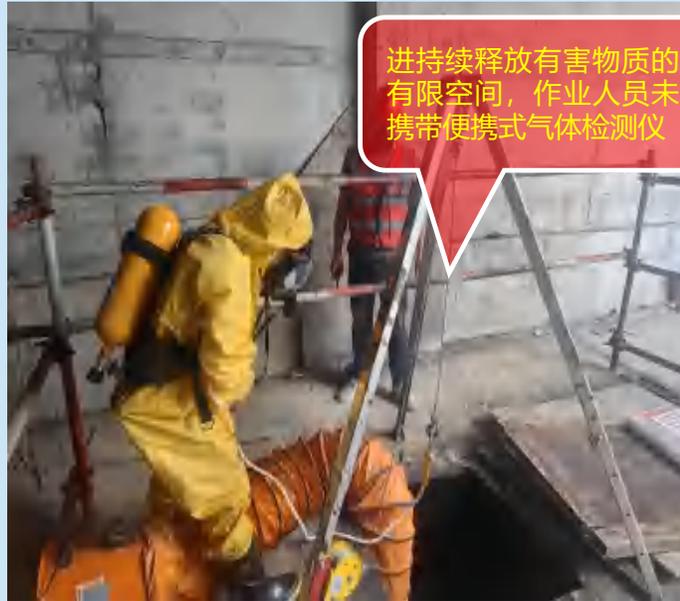
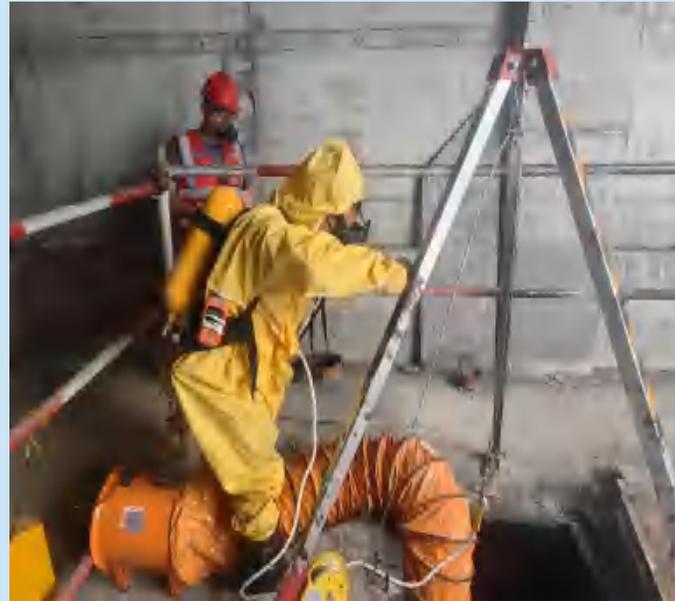
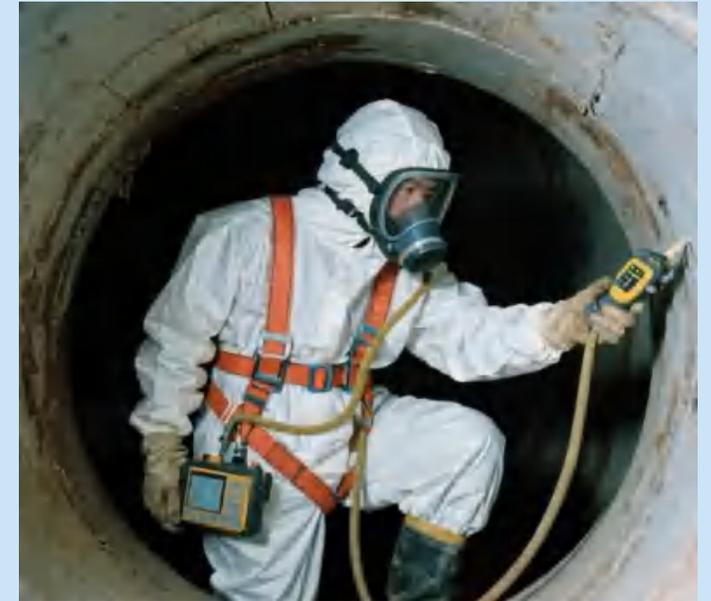
2.3.7 作业过程连续监测

隐患描述：防腐等释放有害物质的有限空间作业，作业人员未携带便携式有毒或可燃气体报警仪连续监测。

风险分析：重大风险，可能引发的事故类型：窒息、中毒、爆炸。

规范要求：《有限空间作业安全技术规范》GB46768第6.2.3条：作业过程中应对作业人活动区域进行实时气体监测；《有限空间作业安全操作规范》DB32/T 3848 第6.2.3条，对可能释放有害物质的有限空间，应携带便携式有毒或可燃气体报警仪连续监测。

整改措施：防腐、环氧树脂地坪施工等释放有害物质的有限空间作业，作业过程中，使用便携式气体检测仪进行监测，有限空间内氧含量、有毒有害气体浓度超出限值时，应立即停止作业并清点人员，撤离作业现场。

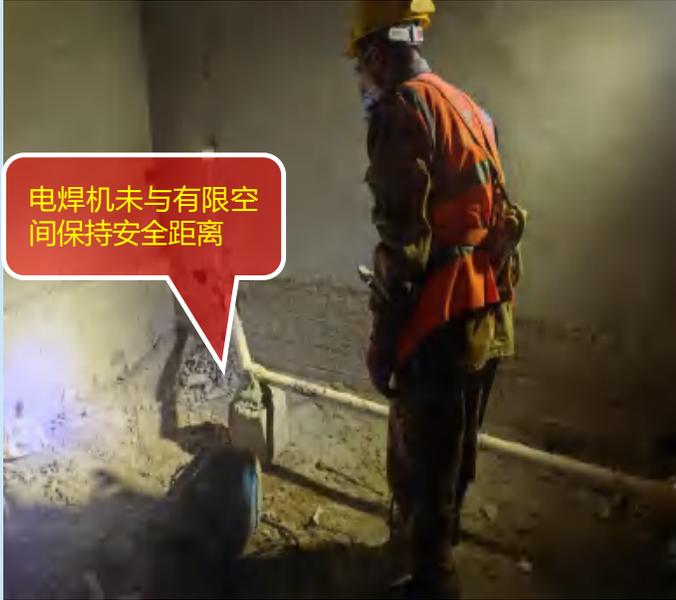
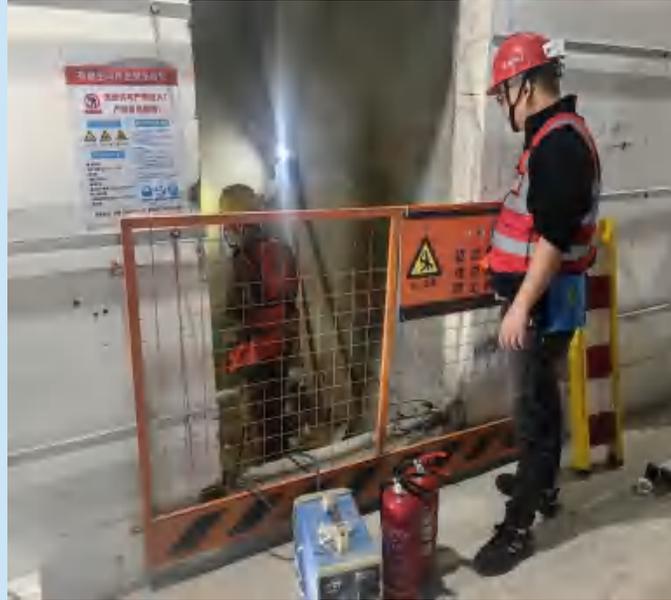
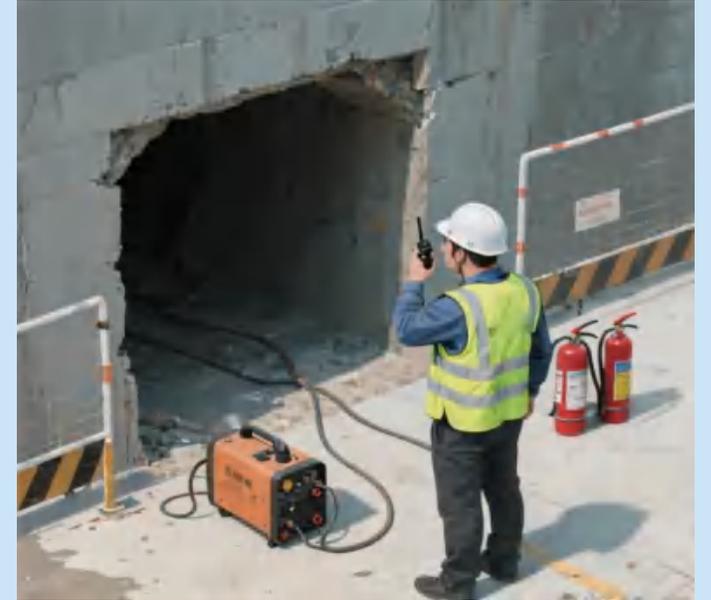
2.3.8 机械设备安全距离

隐患描述: 有限空间内进行电焊作业, 电焊机未放置在有限空间的外面, 未保持安全距离。

风险分析: 一般风险, 可能引发的事故类型: 窒息、中毒、火灾、爆炸。

规范要求: 《有限空间作业安全操作规范》DB32/T 3848 第5.5.5条: 动力机械设备、工具应放在有限空间的外面, 并保持安全距离。同时应防止设备产生的废气或碳氢化合物烟雾影响有限空间作业。

整改措施: 有限空间作业前, 将电焊机等机具移出, 并清理周边易燃物, 同时应加强有限空间内部的通风, 确保设备产生的废气、烟雾等物质不影响作业。

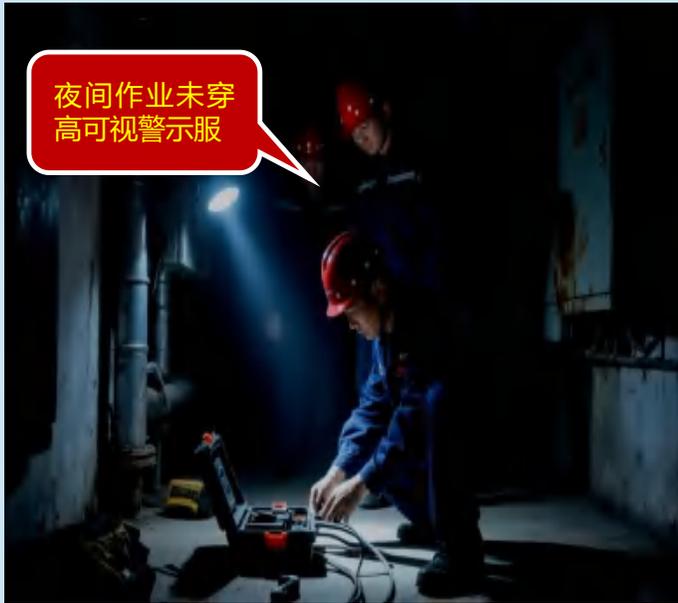
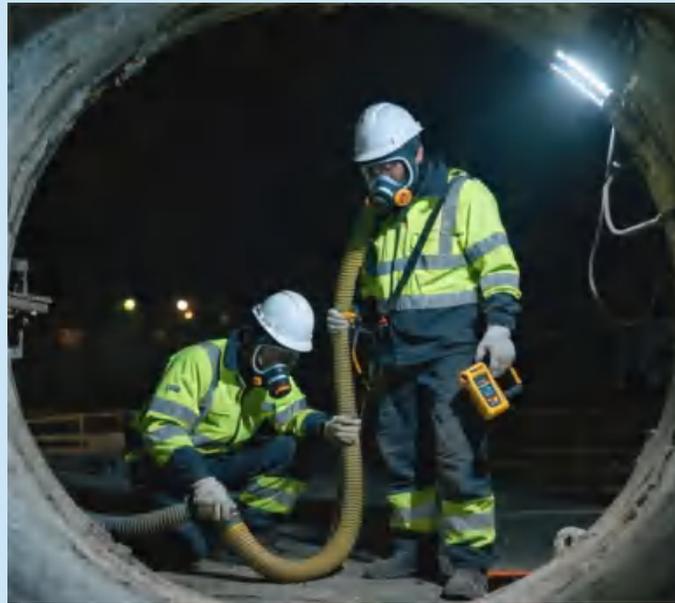
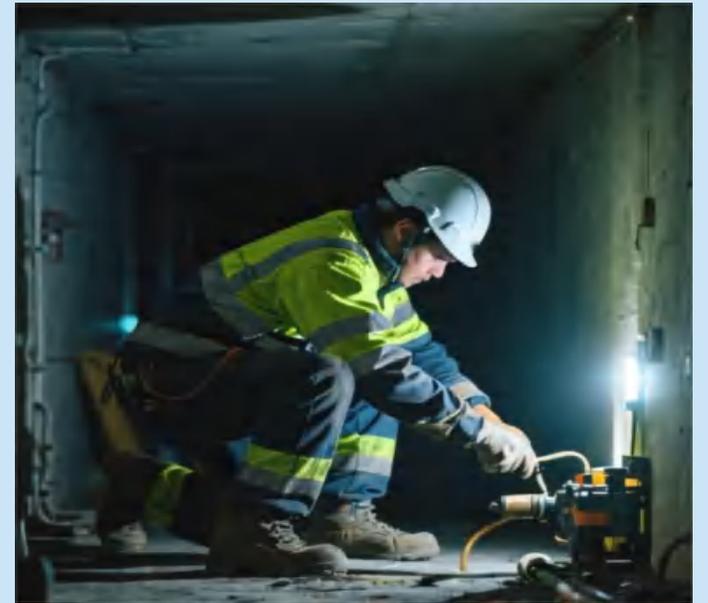
2.3.9 夜间作业警示

隐患描述：夜间作业，有限空间地面作业人员未穿戴高可视警示服。

风险分析：一般风险，可能引发的事故类型：物体打击。

规范要求：《有限空间作业安全操作规范》DB32/T 3848第5.5.7条：夜间作业，有限空间地面作业人员应穿戴高可视警示服；《房屋市政工程有限空间识别及施工安全作业指南（试行）》第3.2.2条：作业人员应穿戴符合 GB 20653 规定的高可视警示服，佩戴符合 GB 6095 规定的全身式安全带和符合 GB 2811 规定的安全帽。

整改措施：夜间作业，有限空间地面作业人员应穿戴高可视警示服。

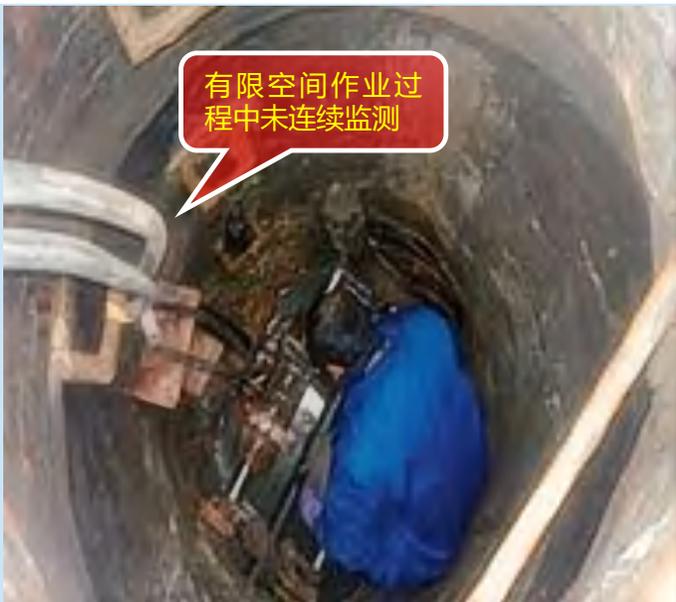
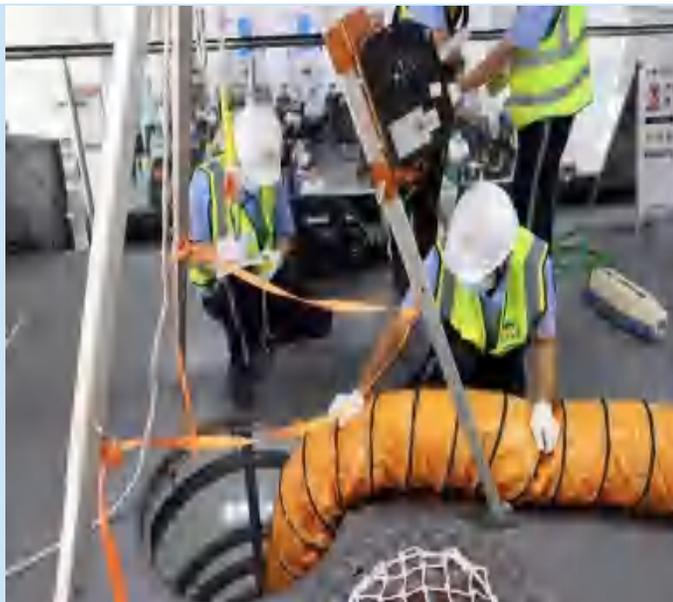
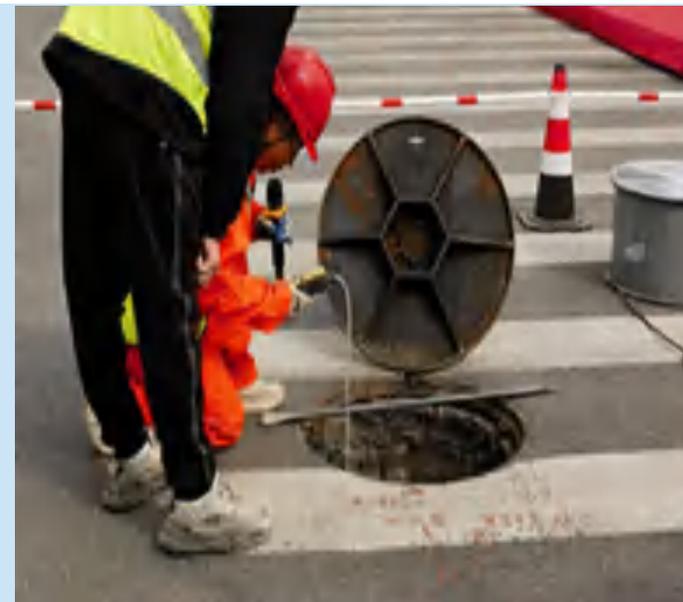
2.3.10 过程管理

隐患描述：有限空间作业过程未持续对氧气、易燃气体、有毒有害气体浓度进行监测。

风险分析：重大风险，可能引发的事故类型：窒息、中毒、爆炸。

规范要求：《有限空间作业安全技术规范》GB46768第6.2.3条：作业过程中应对作业人活动区域进行实时气体监测，每15min记录1个瞬时值。

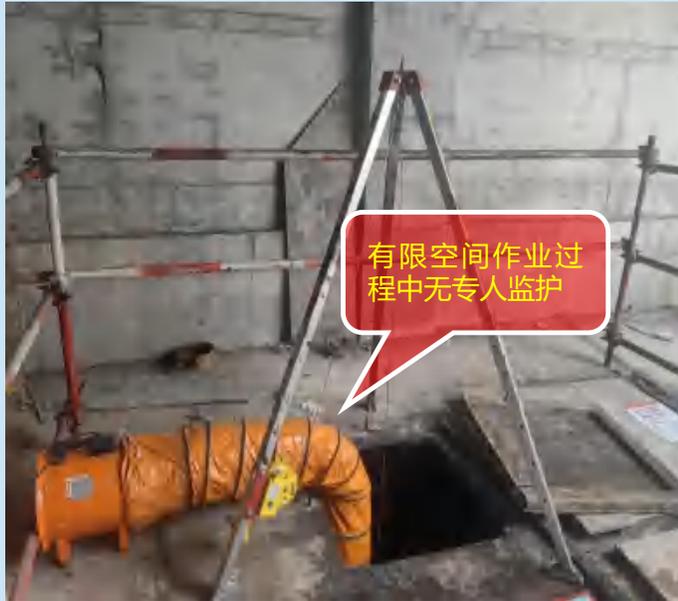
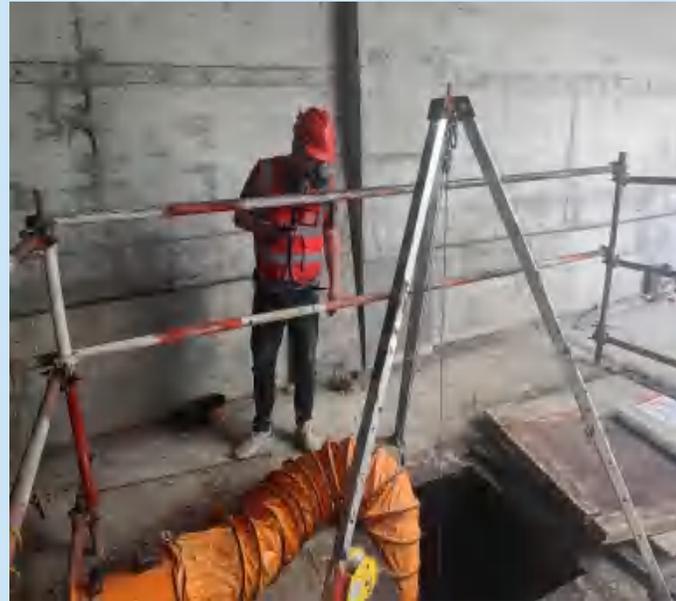
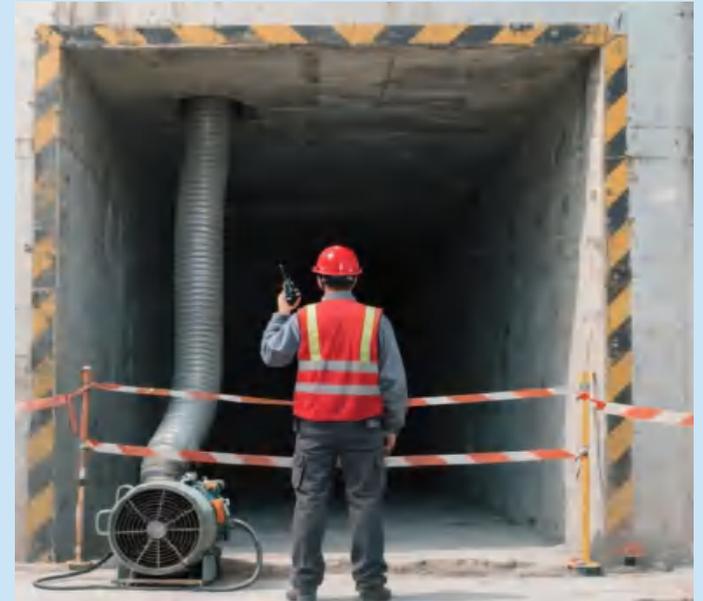
2.3.11 现场监护

隐患描述：有限空间作业时现场无专人负责监护工作且无专职安全生产管理人员现场监督。

风险分析：重大风险，可能引发的事故类型：窒息、中毒。

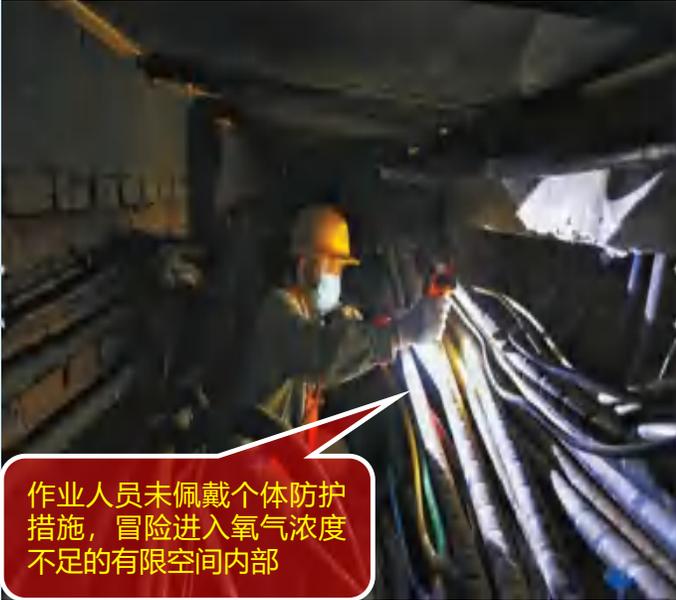
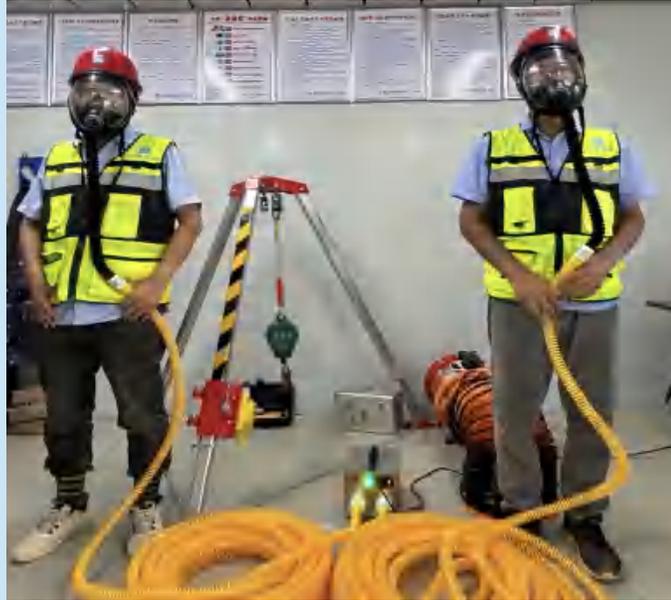
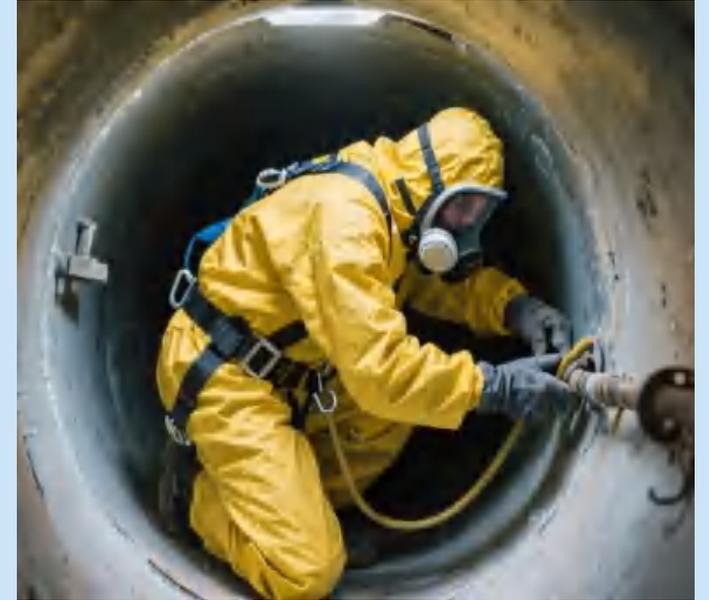
2.3.12 个体防护

隐患描述：作业人员在未佩戴个体防护措施情况下，冒险进入氧气浓度不足、释放有毒有害气体或易燃气体的有限空间内部进行施工作业。

风险分析：较大风险，可能引发的事故类型：窒息、中毒。

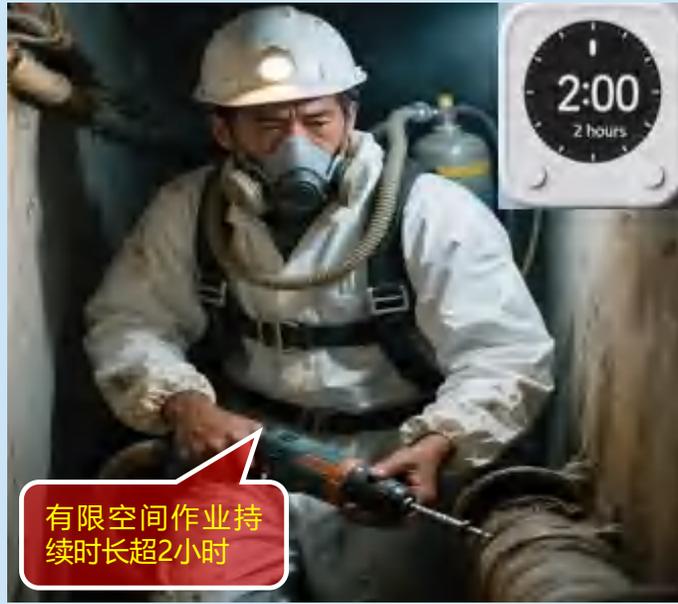
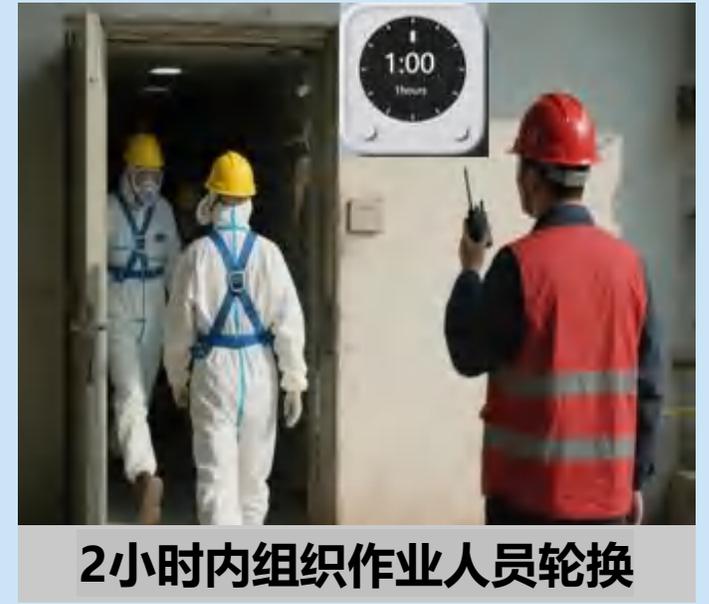
2.3.13 作业时长

隐患描述：有限空间作业过程中，作业人员持续作业超过2小时。

风险分析：一般风险，可能引发的事故类型：窒息。

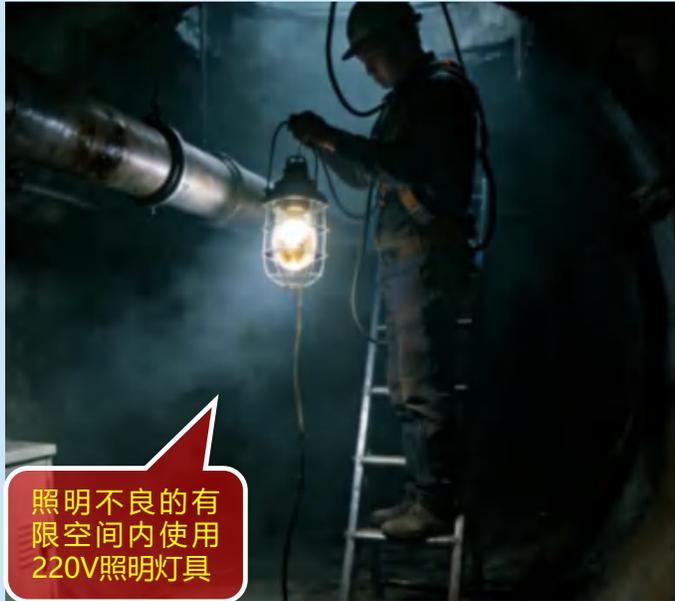
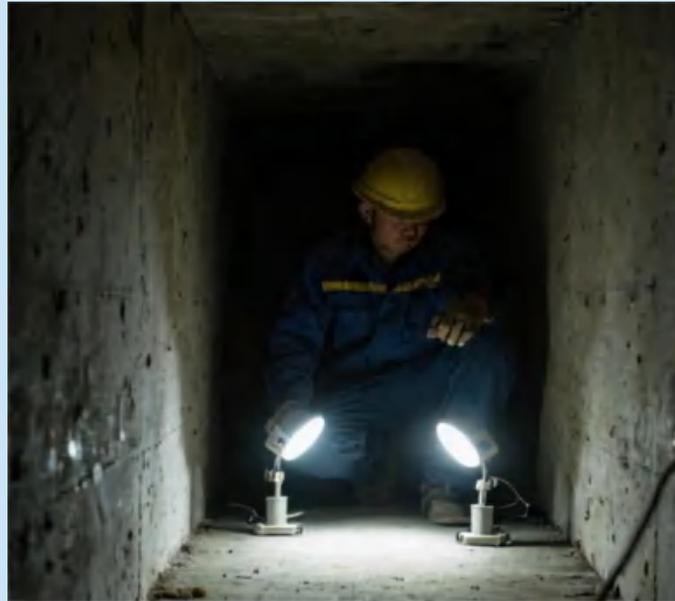
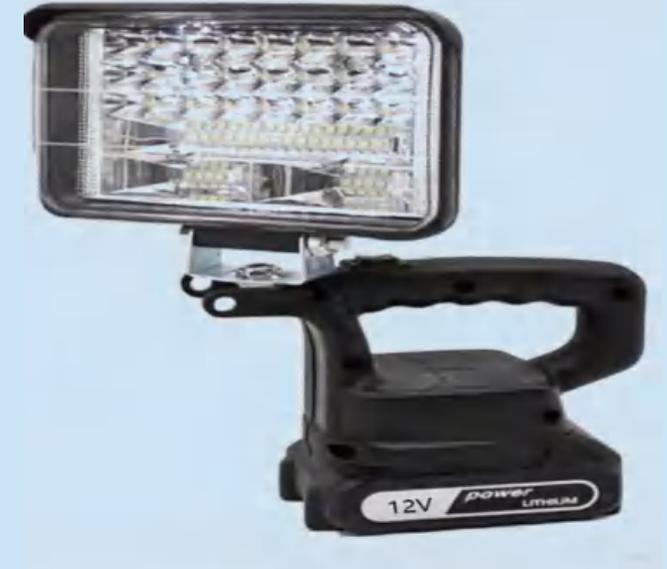
2.3.14 照明

照明不良的有限空间内使用220V照明灯具。

隐患描述：在照明不良的有限空间作业场所内使用220V的照明灯具。

风险分析：一般风险，可能引发的事故类型：触电。

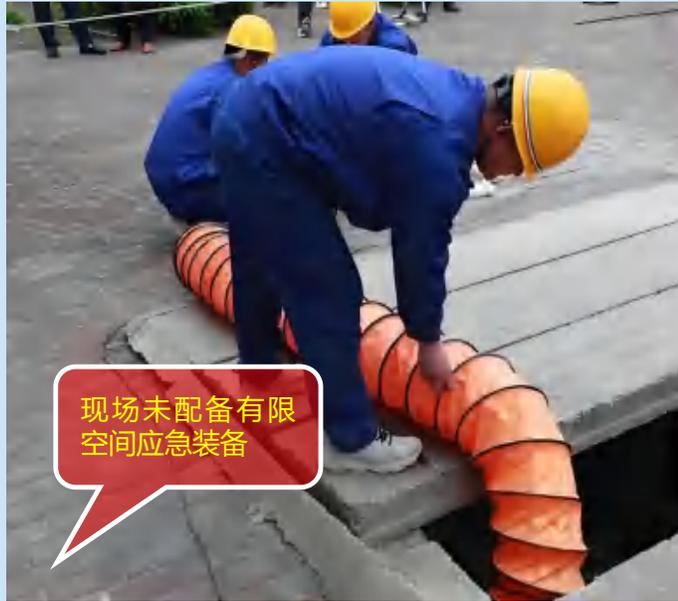
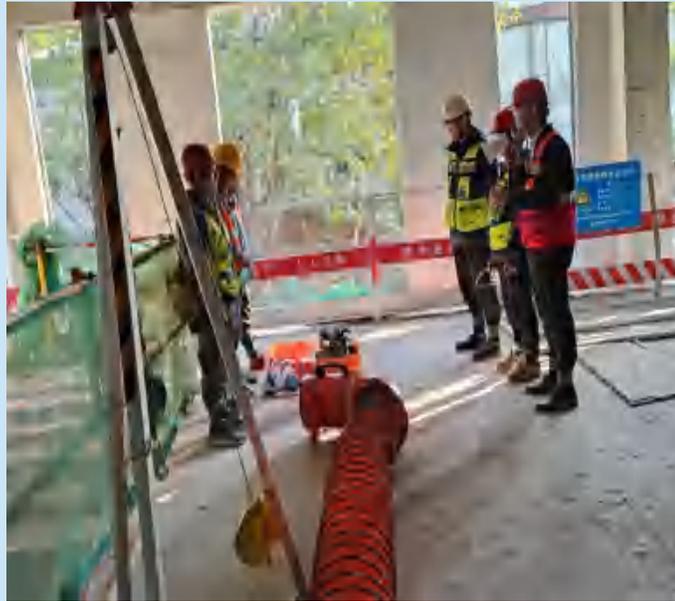
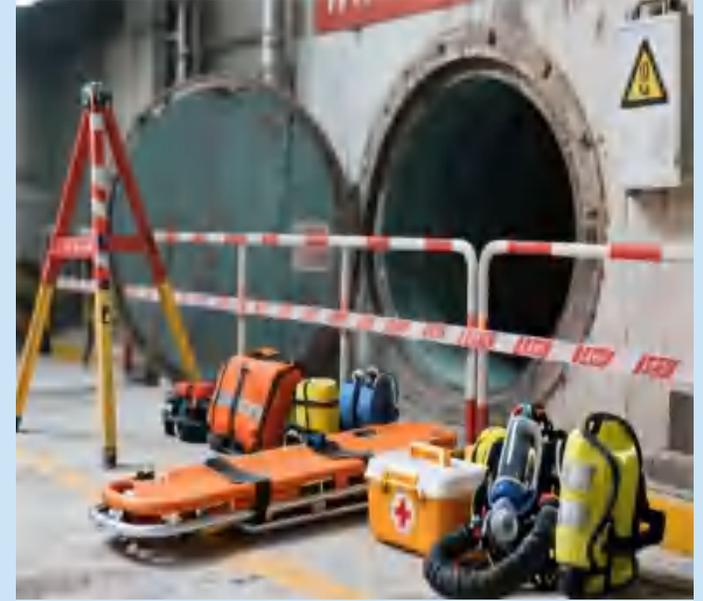
2.4.1 救援设施

隐患描述：施工单位现场未配备有限空间应急装备。

风险分析：重大风险，可能引发的事故类型：窒息、中毒。

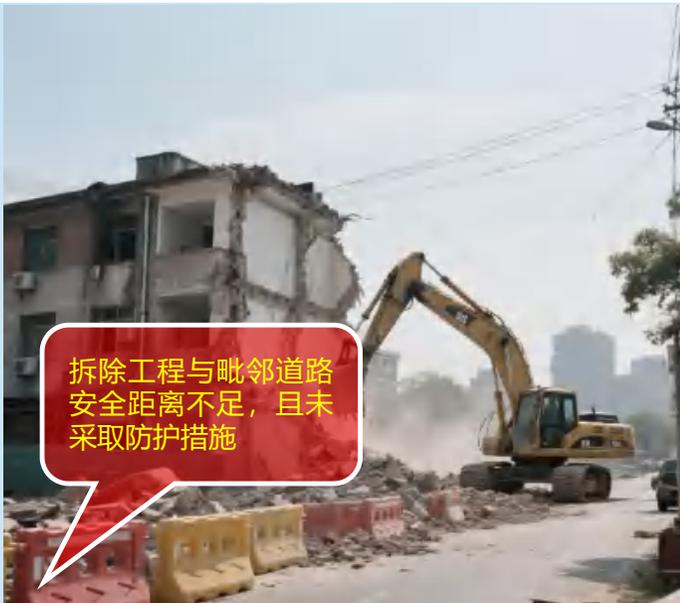
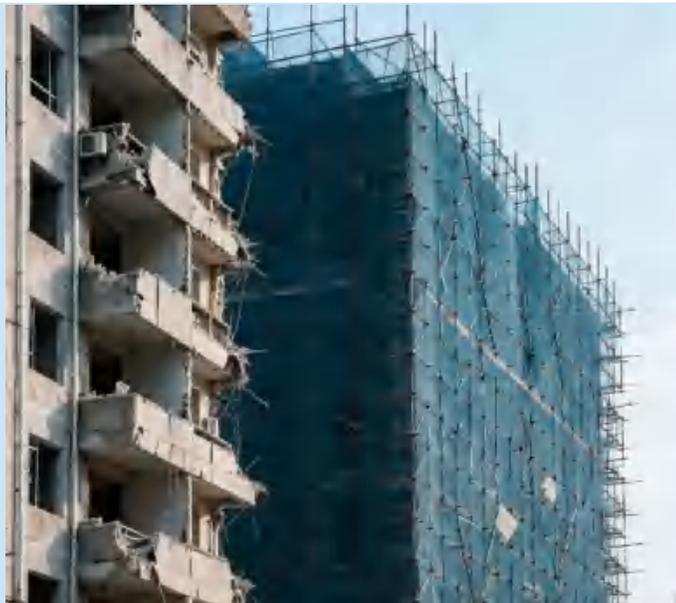
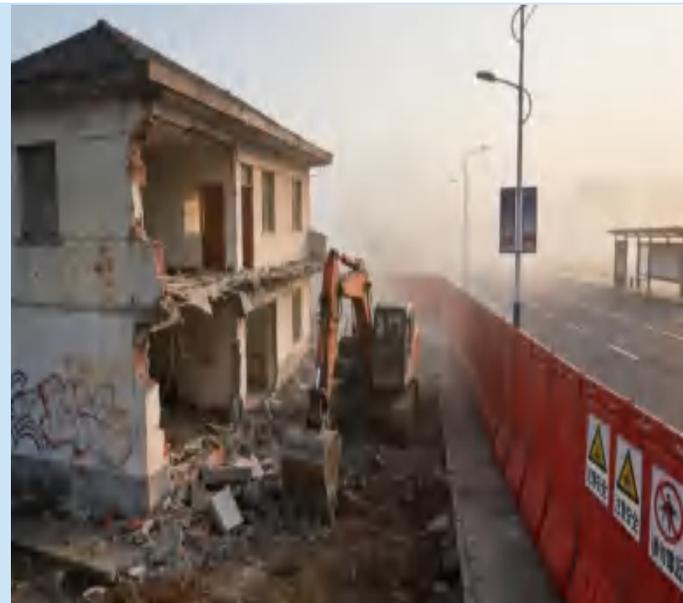
3.1.1 安全防护

隐患描述：相邻建筑物及道路安全距离不足时，未采取相应的安全防护措施。

风险分析：一般风险，可能引发的事故类型：物体打击。

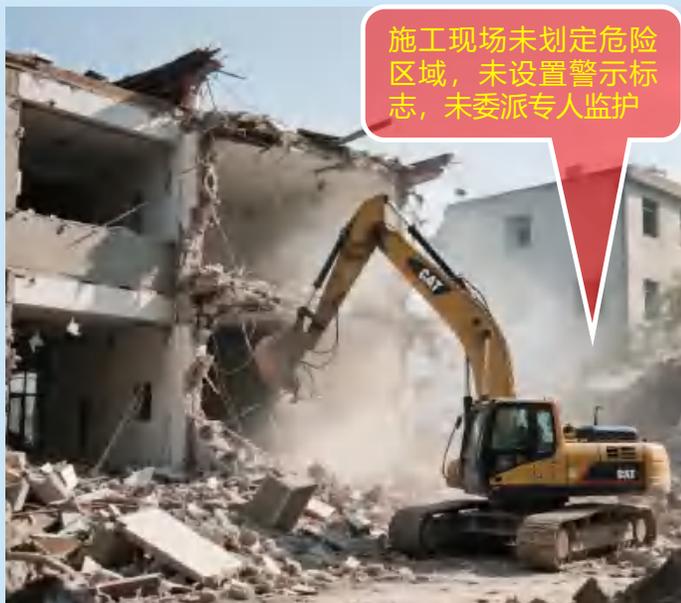
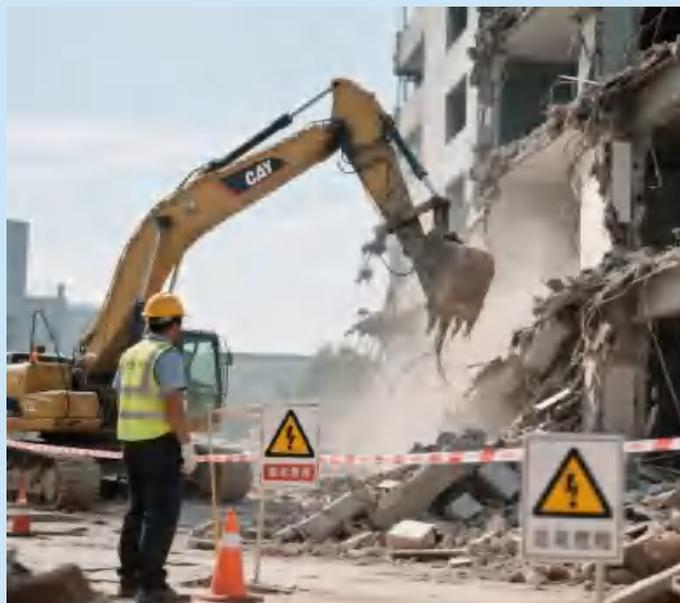
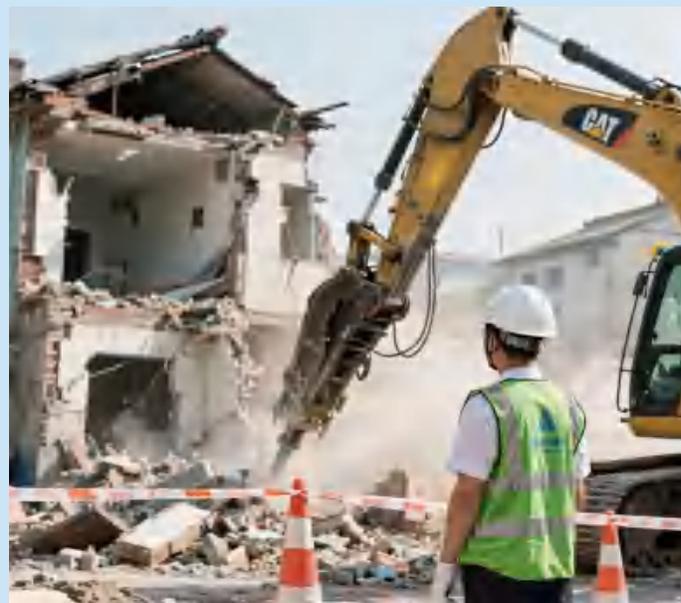
3.1.2 警示监护

隐患描述：施工现场未划定危险区域，未设置警戒线或相关的安全警示标志，未委派专人监护。

风险分析：一般风险，可能引发的事故类型：坍塌、物体打击。

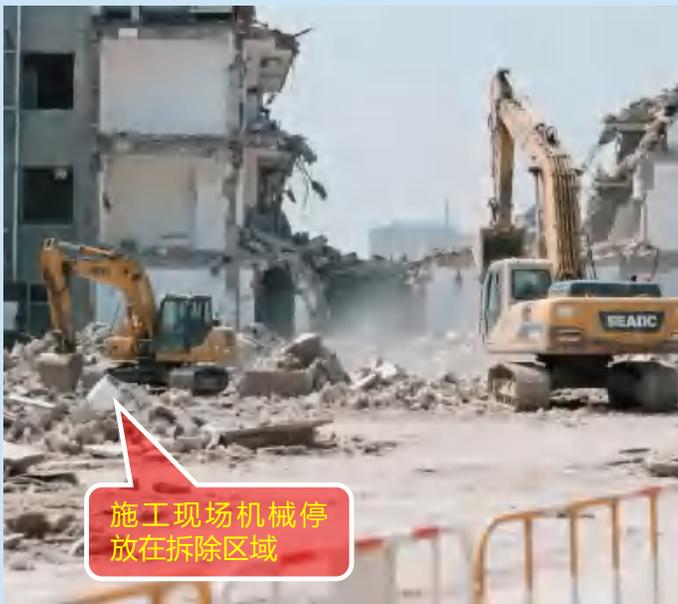
隐患照片

隐患描述：施工现场机械停放在拆除区域，无固定措施。

风险分析：一般风险，可能引发的事故类型：物体打击。

规范要求：《建筑拆除工程安全技术规范》JGJ 147第6.0.9条：当日拆除施工结束后或暂停施工时，机械设备应停放在安全位置，并应采取固定措施。

整改措施：当日拆除施工结束后或暂停施工时，机械设备应停放在安全位置，并应采取固定措施。

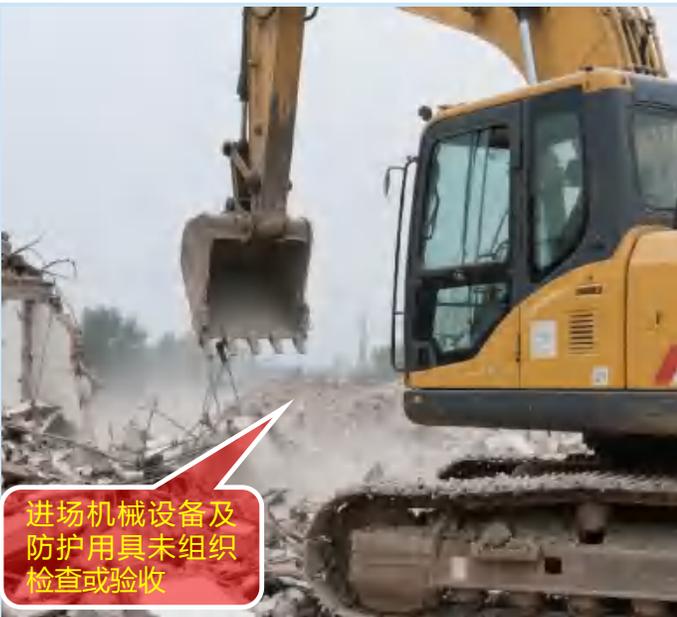
隐患照片

隐患描述: 进场机械设备及防护用具未组织检查或验收。

风险分析: 一般风险,可能引发的事故类型:物体打击、机械伤害。

规范要求: 《建筑拆除工程安全技术规范》JGJ 147第4.0.7条:拆除工程施工前,应对所使用的机械设备和防护用具进行进场验收和检查,合格后方可作业。

整改措施: 拆除工程施工前,应对所使用的机械设备和防护用具进行进场验收和检查,合格后方可作业。

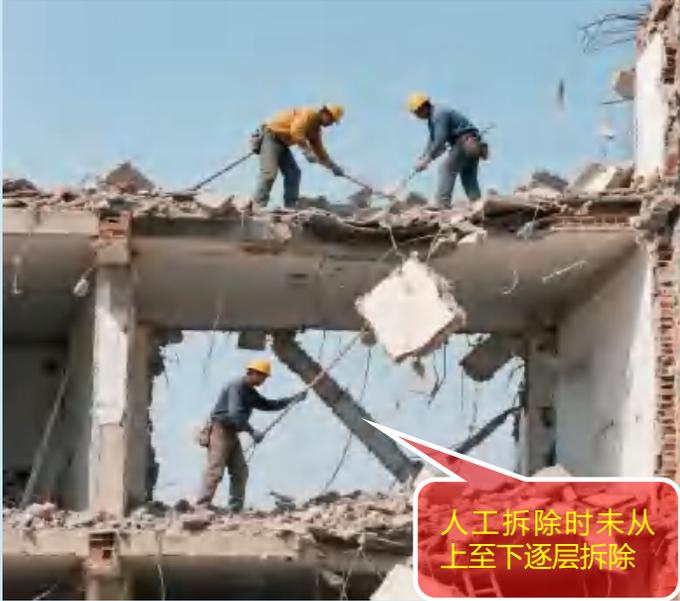
隐患照片

隐患描述：人工拆除时未从上至下逐层拆除，交叉作业。

风险分析：重大风险，可能引发的事故类型：高处坠落、物体打击、坍塌。

规范要求：《建筑拆除工程安全技术规范》JGJ 147第5.1.1条：人工拆除施工应从上至下逐层拆除，并应分段进行，不得垂直交叉作业。

整改措施：人工拆除时，应从上至下逐层拆除，并应分段进行，禁止交叉作业。

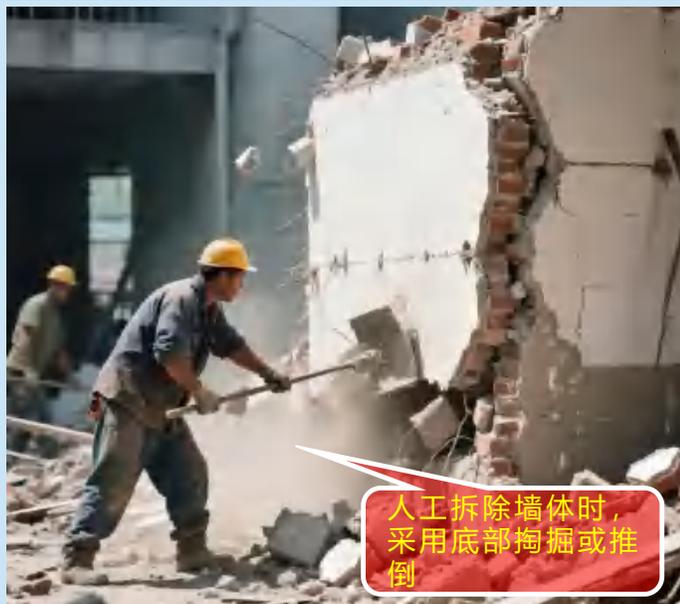
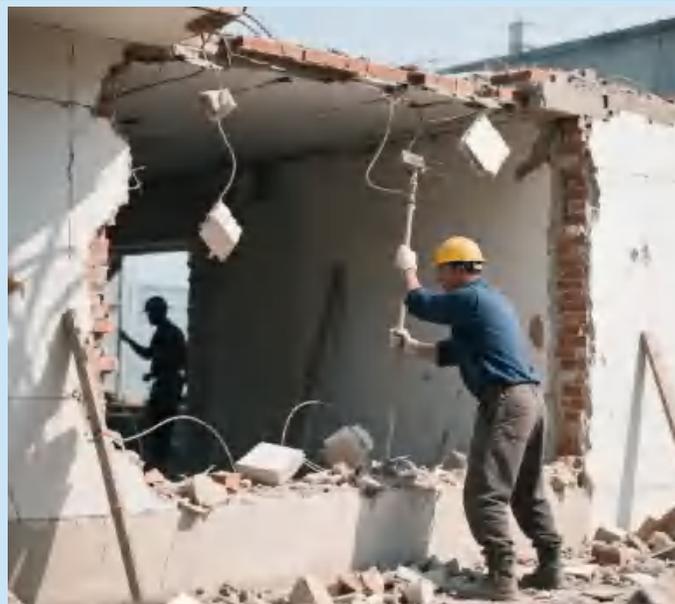
隐患照片

隐患描述：人工拆除墙体时，采用底部掏掘或推倒的方法。

风险分析：重大风险，可能引发的事故类型：物体打击、坍塌。

规范要求：《建筑拆除工程安全技术规范》JGJ 147第5.1.3条：当人工拆除建筑墙体时，严禁采用底部掏掘或推倒的方法。

整改措施：人工拆除墙体时，应严格按照方案施工，严禁采用底部掏掘或推倒的方法，必须保证从上至下分层拆除。

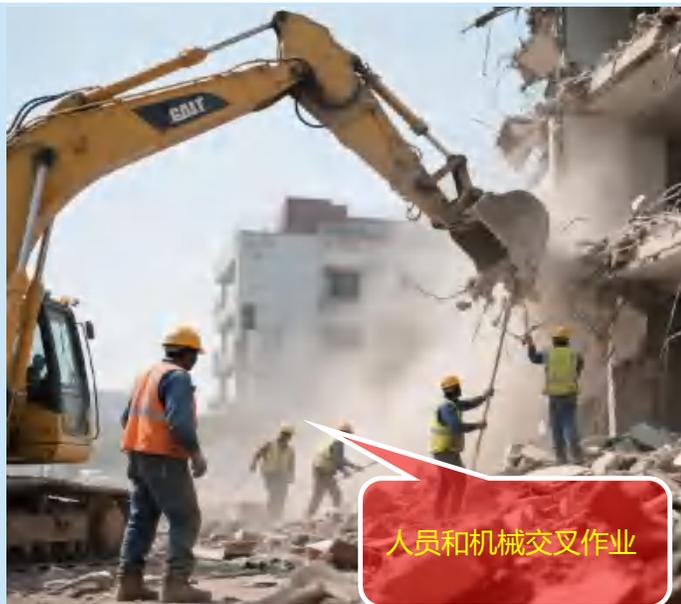
隐患照片

隐患描述：人员和机械在同一作业面上同时作业。

风险分析：较大风险，可能引发的事故类型：物体打击、机械伤害。

规范要求：《建筑拆除工程安全技术规范》JGJ 147第5.2.9条：当机械拆除需人工拆除配合时，人员与机械不得在同一作业面上同时作业。

整改措施：人员与机械禁止在同一作业面上同时交叉作业。

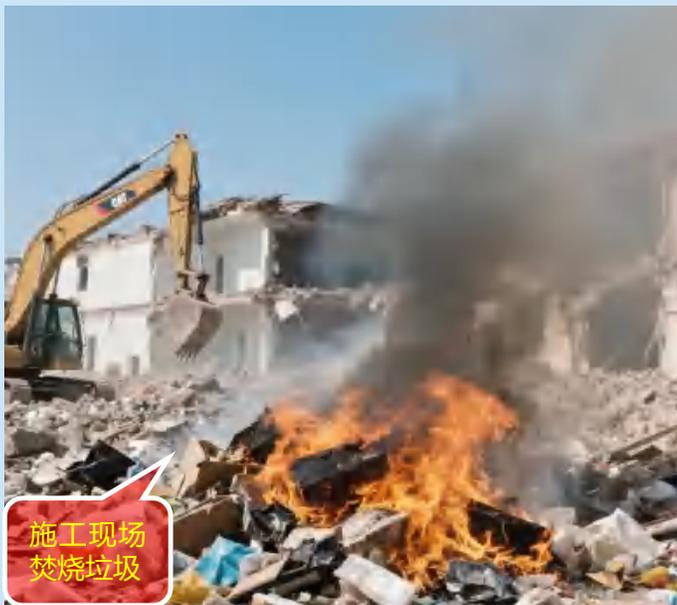
隐患照片

隐患描述：施工现场焚烧垃圾。

风险分析：一般风险，可能引发的事故类型：火灾。

规范要求：《建筑拆除工程安全技术规范》JGJ 147第7.0.5条：施工现场严禁焚烧各类废弃物。

整改措施：施工现场严禁焚烧垃圾，建筑垃圾应集中清运，日产日清。
