江苏省建筑施工事故隐患辨识图集

(高处作业、有限空间、动火作业等)

1 高处作业

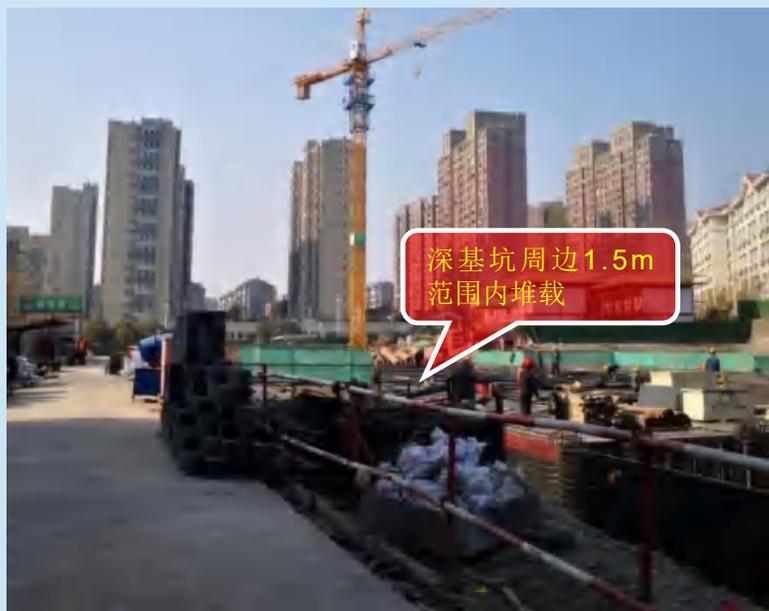
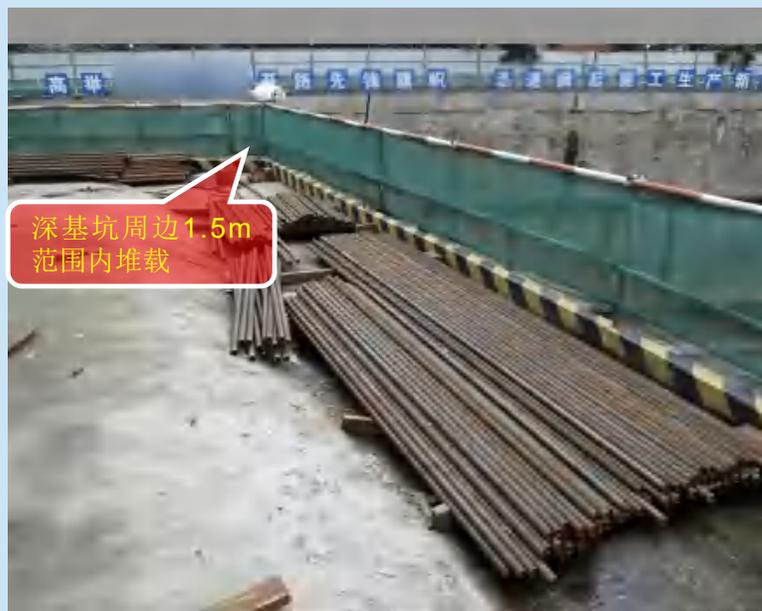
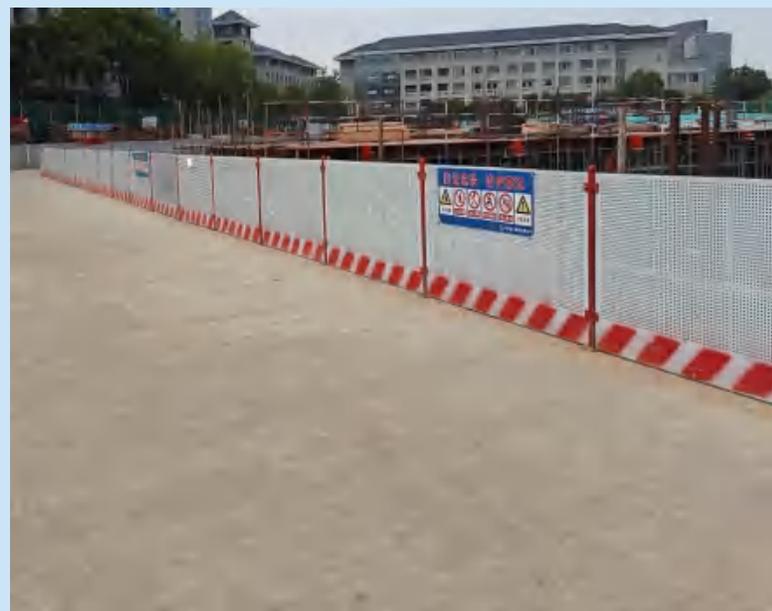
4.1.1 基坑周边

安全隐患：深基坑周边1.5m 范围内堆载材料，会增加基坑侧向土压力，可能导致支护结构破坏、地表沉降等隐患。

风险分析：重大风险。可能引发的事故类型：基坑坍塌。

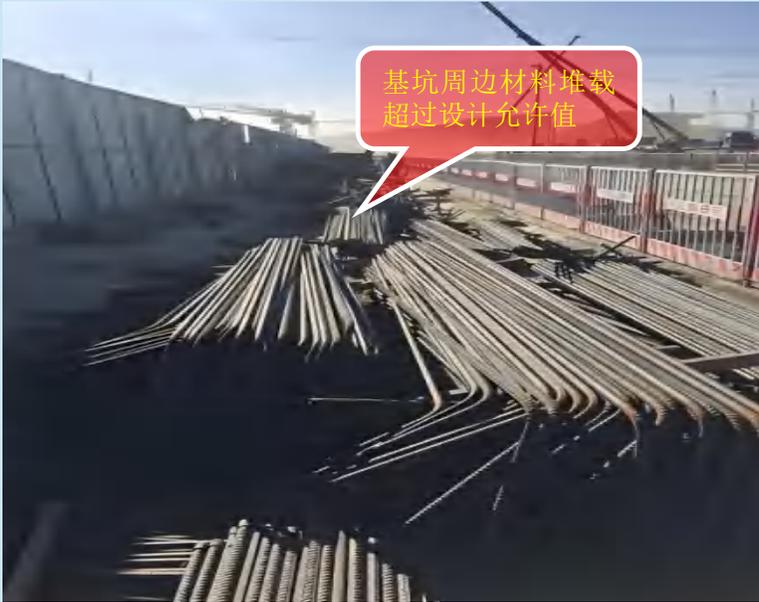
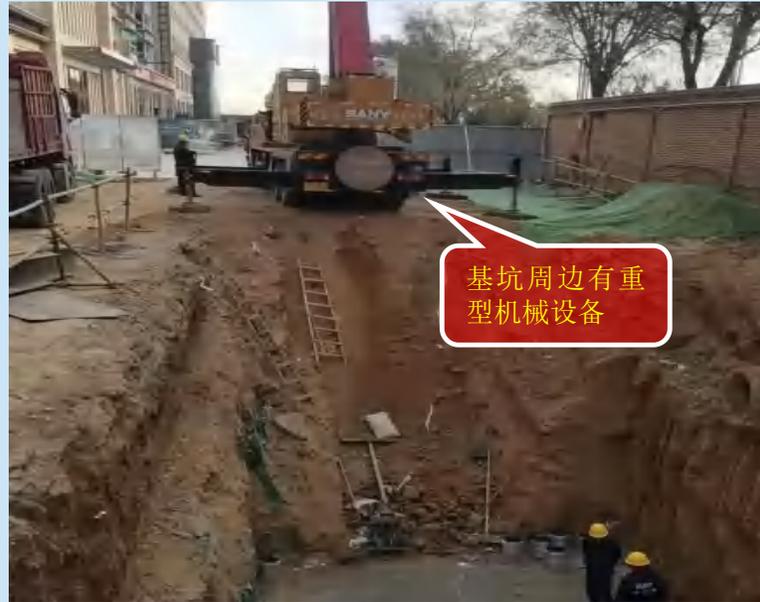
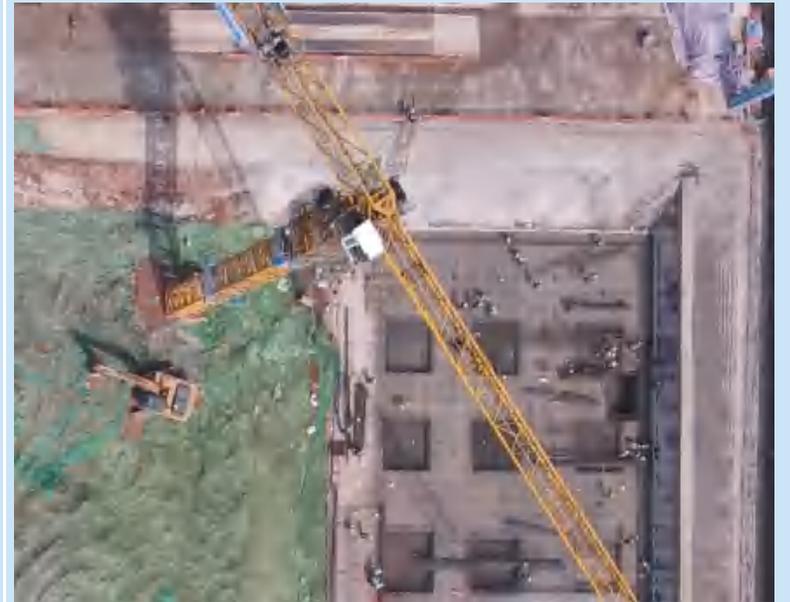
安全隐患：基坑周边有大型机械设备或材料堆载超限，会导致支护结构（如围护桩、锚杆等）超出设计承载能力，引发支护体系开裂、整体失稳；还会降低基坑边坡稳定性，可能诱发土体滑移、边坡塌方或深层土体剪切破坏

风险分析：重大风险。可能引发的事故类型：基坑坍塌、机械伤害。

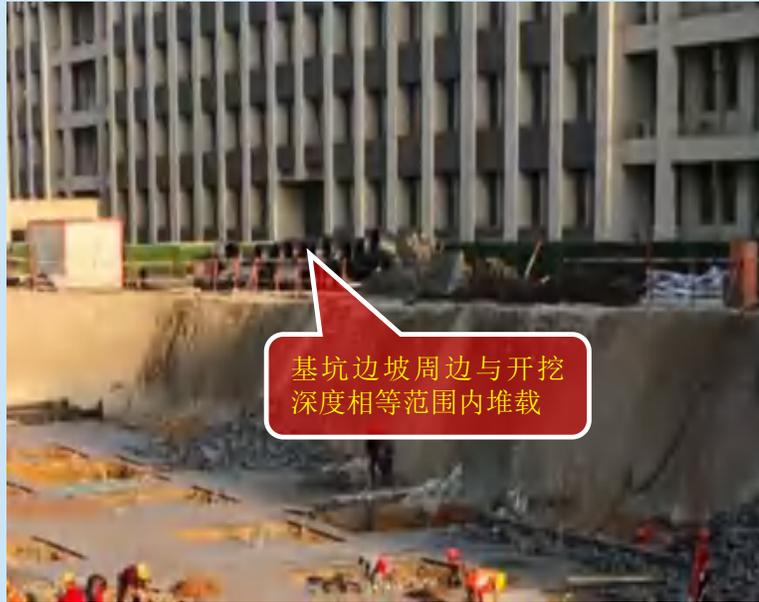
隐患照片

安全隐患：材料堆放在无支护基坑周边太近，会使基坑侧向土压力剧增，引起坑壁土体滑移、土体剪切破坏、坑底隆起、坑壁失稳。

风险分析：重大风险。可能引发的事故类型：基坑坍塌。

规范要求：《房屋市政工程生产安全重大事故隐患判定标准》第十四条：施工临时堆载有下列情形之一的，应判定为重大事故隐患（二）无支护基坑（槽）周边，在坑底边线周边与开挖深度相等范围内堆载。

整改措施：立即清除坑底边线周边与开挖深度相等范围内的所有堆载物，确保堆载距离符合规范要求。

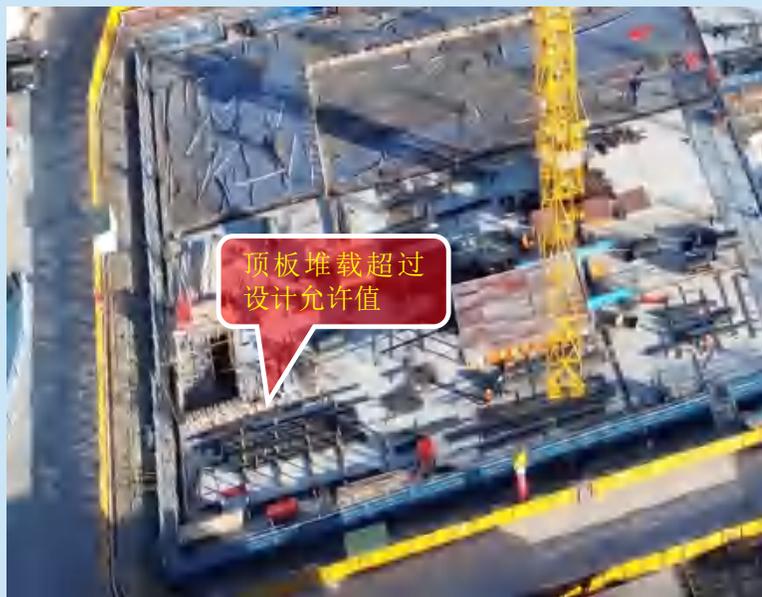
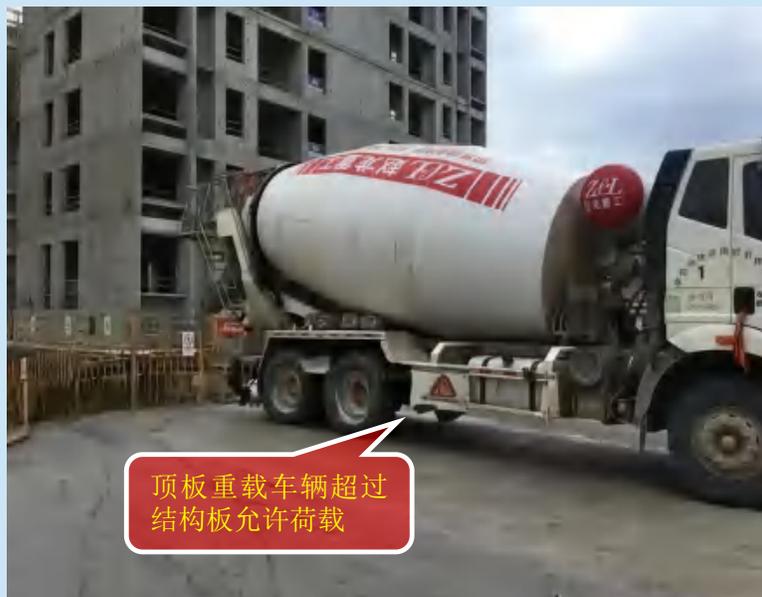
隐患照片

安全隐患：地下室顶板等结构板上堆放的材料或重载车辆超过允许荷载，会导致局部应力集中超限。

风险分析：重大风险。可能引发的事故类型：地下室顶板坍塌。

规范要求：《建筑施工易发事故防治安全标准》JGJ/T429第4.1.3条：楼板、屋面等结构物上堆放建筑材料、模板、小型施工机具或其他物料时，应控制堆放数量、重量，严禁超过原设计荷载，必要时可进行加固。

整改措施：立即移除地下室顶板堆放的超载材料及重载车辆，核查结构板安全，必要时请设计单位复核。

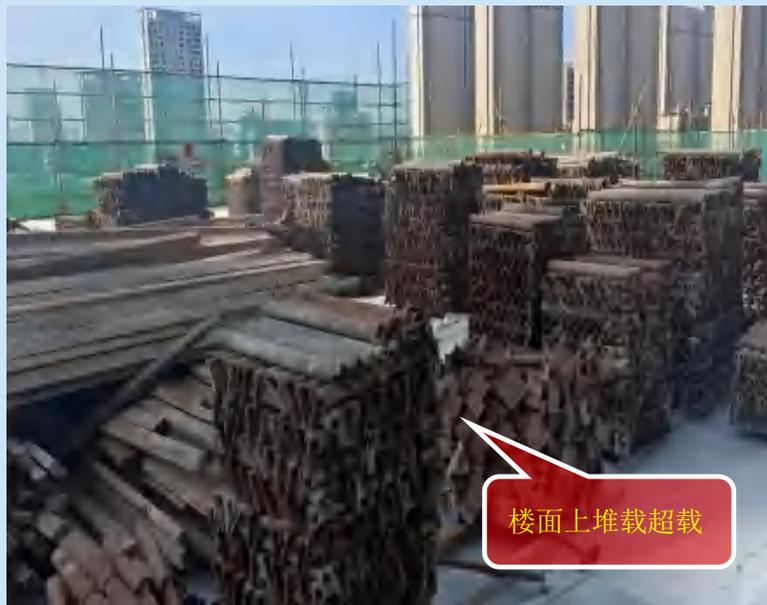
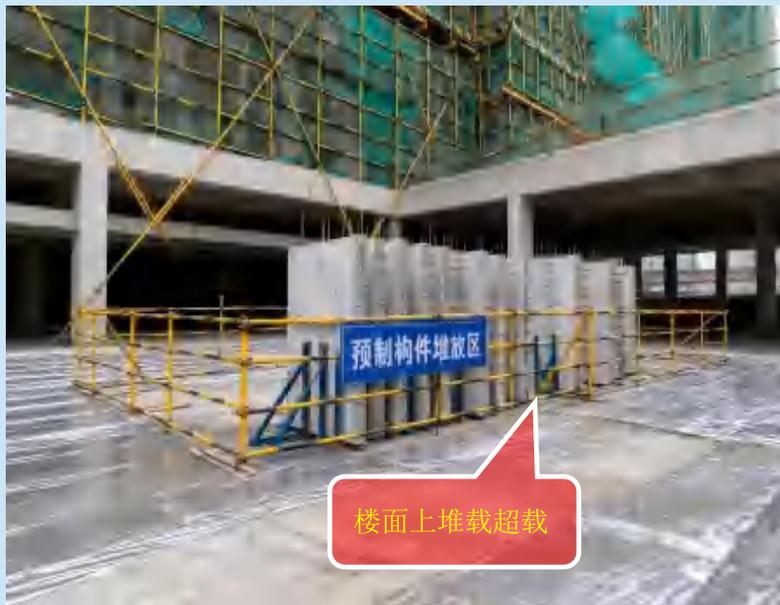
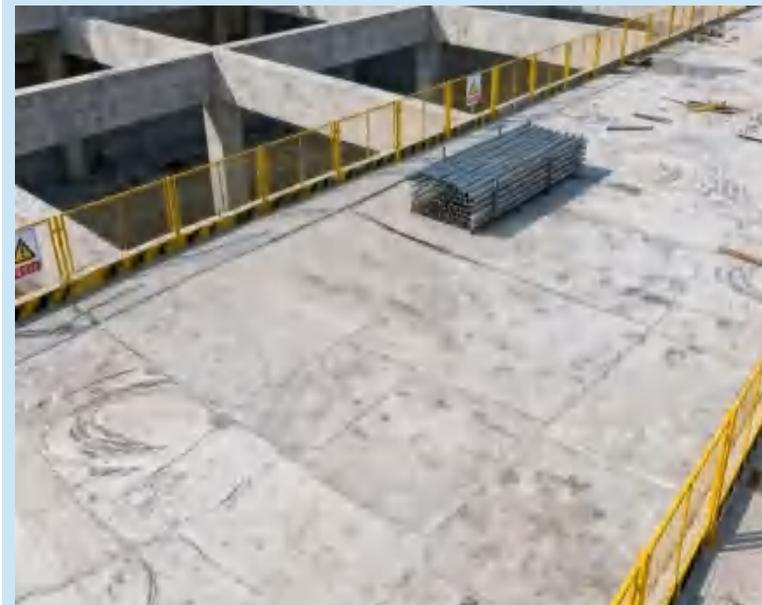
4.2.2 楼板及屋面

安全隐患：楼板、屋面等结构物上堆载建筑材料、机具超负荷，会使楼面局部应力集中超限。

风险分析：重大风险。可能引发的事故类型：楼面坍塌。

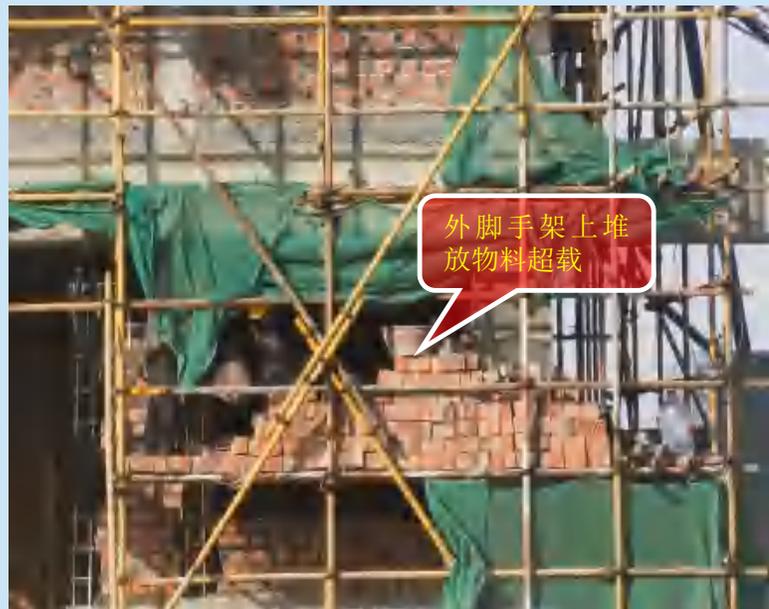
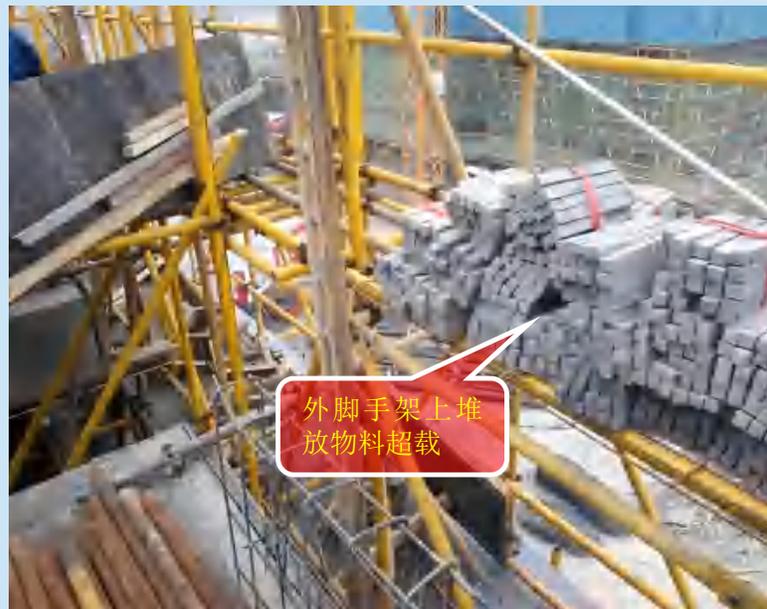
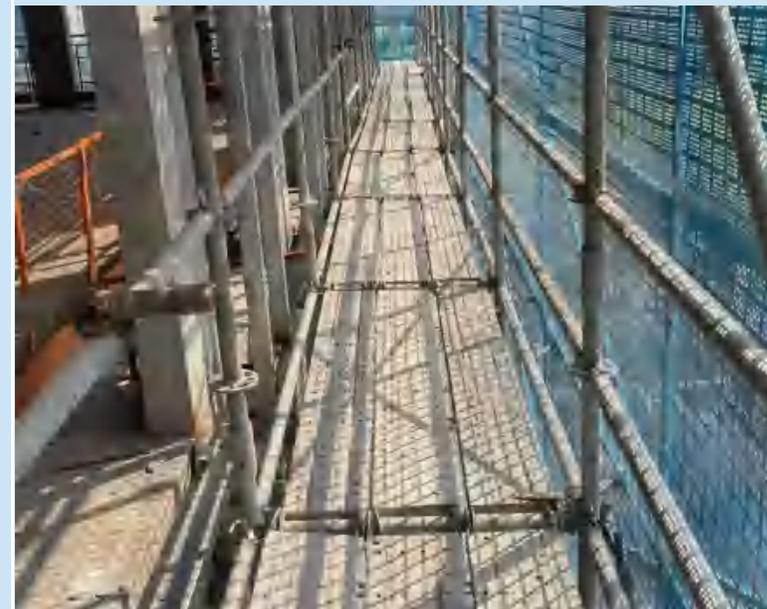
4.3.1 外脚手架

安全隐患：外脚手架上临时堆放物料超载，易引发外脚手架关键受力部位变形或断裂。

风险分析：重大风险。可能引发的事故类型：外脚手架架体坍塌。

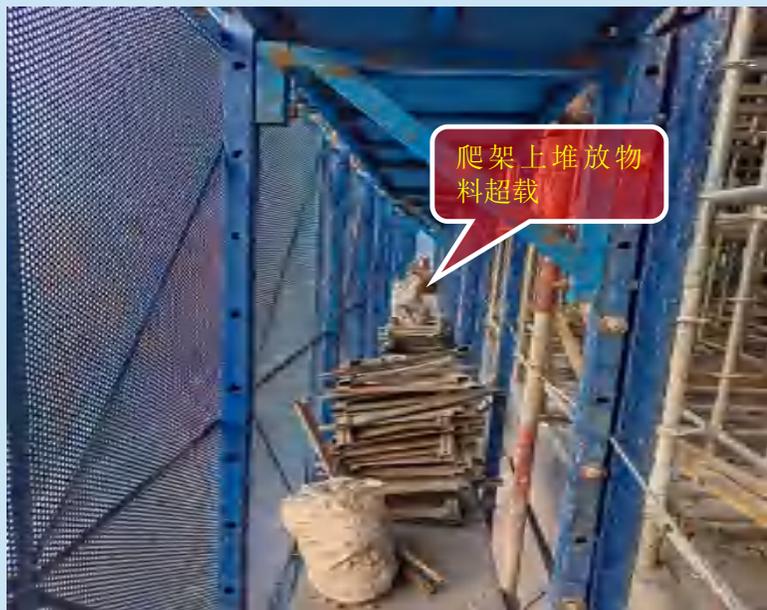
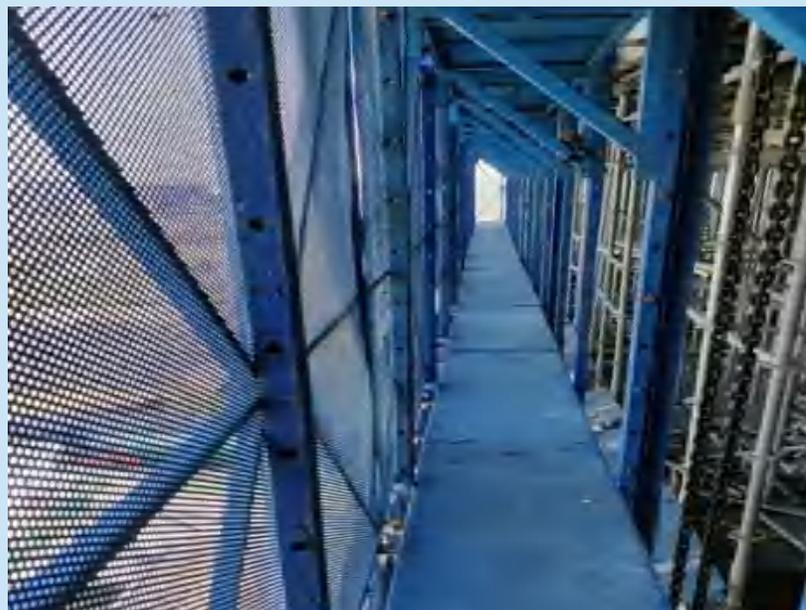
4.3.2 爬架

安全隐患：爬架上临时堆放物料超载，易导致导轨、立杆、水平桁架等主受力杆件弯曲、变形，降低整体刚度和稳定性。

风险分析：重大风险。可能引发的事故类型：爬架塌陷或整体坠落、倾覆。

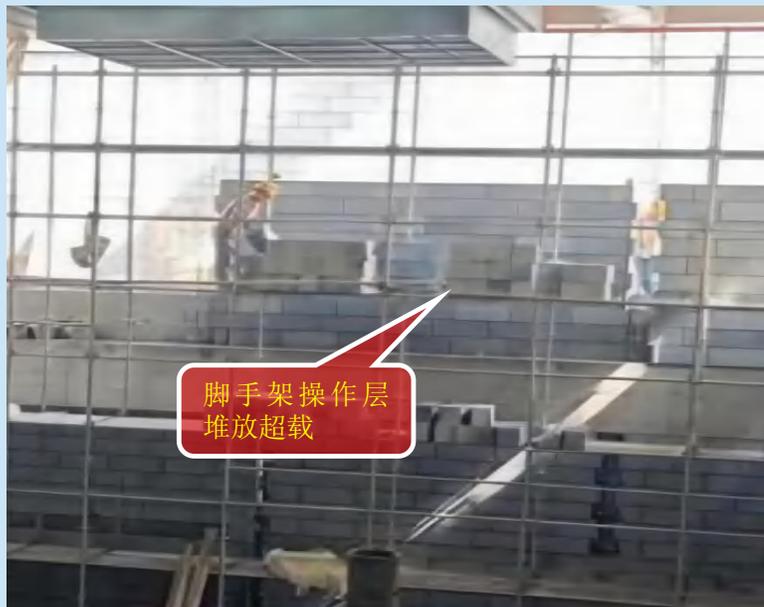
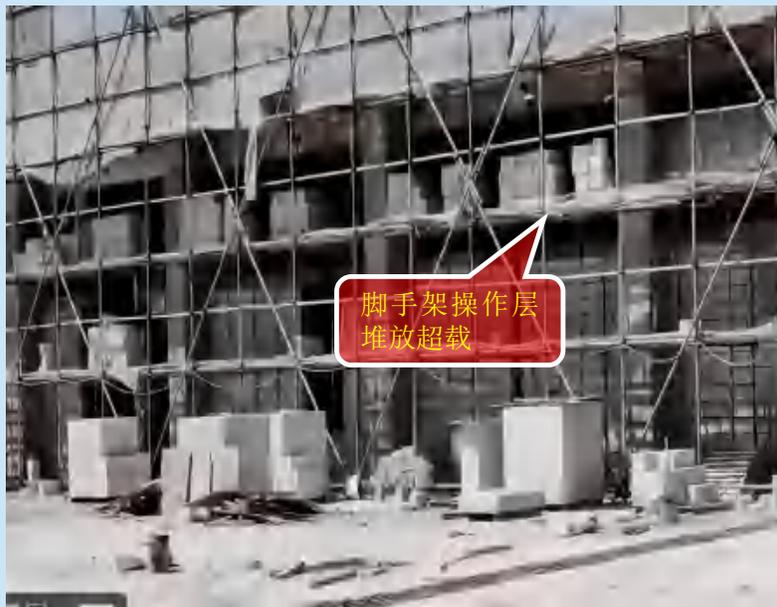
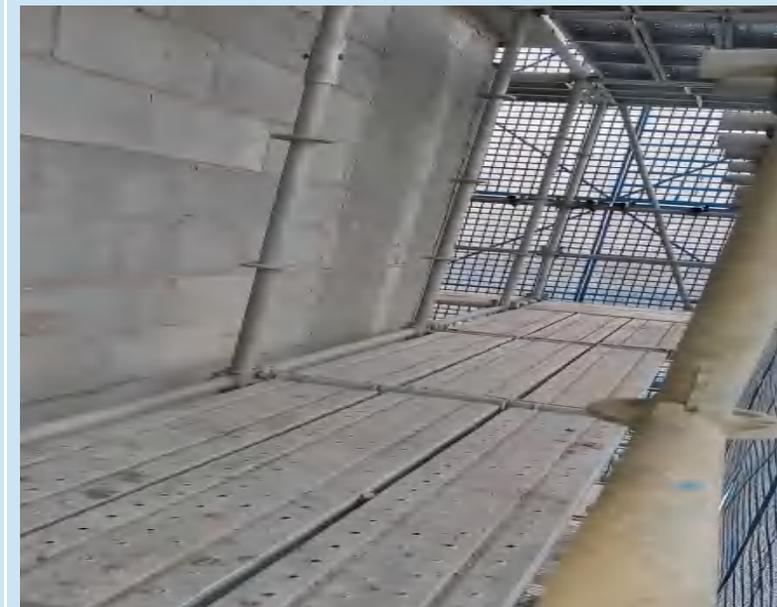
4.3.3 脚手架操作层

安全隐患：脚手架操作层临时堆放的物料超载，引发支撑架操作平台关键受力部位变形或断裂。

风险分析：重大风险。可能引发的事故类型：作业平台坍塌。

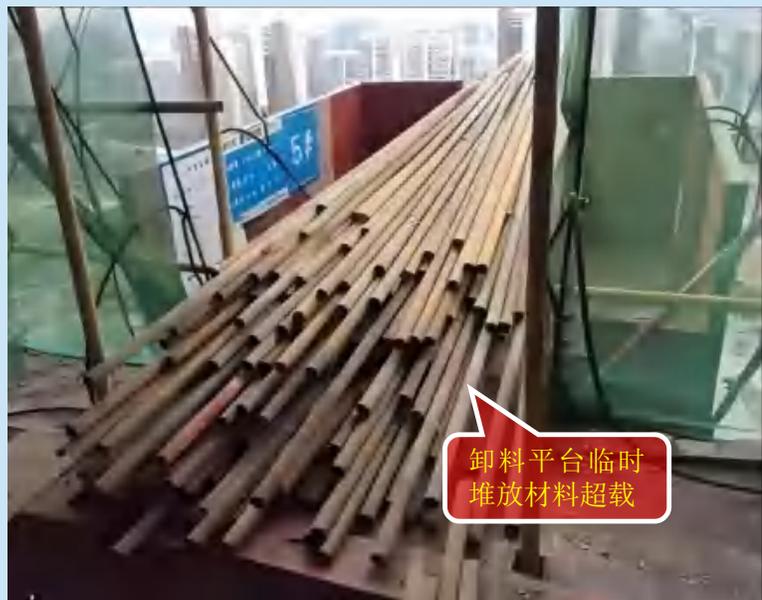
隐患照片

安全隐患: 卸料平台上临时材料一旦码放超载, 预埋锚固点、钢丝绳卡扣等关键连接部位易发生松动或断裂。超载直接导致平台主梁、钢丝绳等核心承重部件应力骤增, 可能引发吊环螺杆脆性断裂、支撑系统变形。

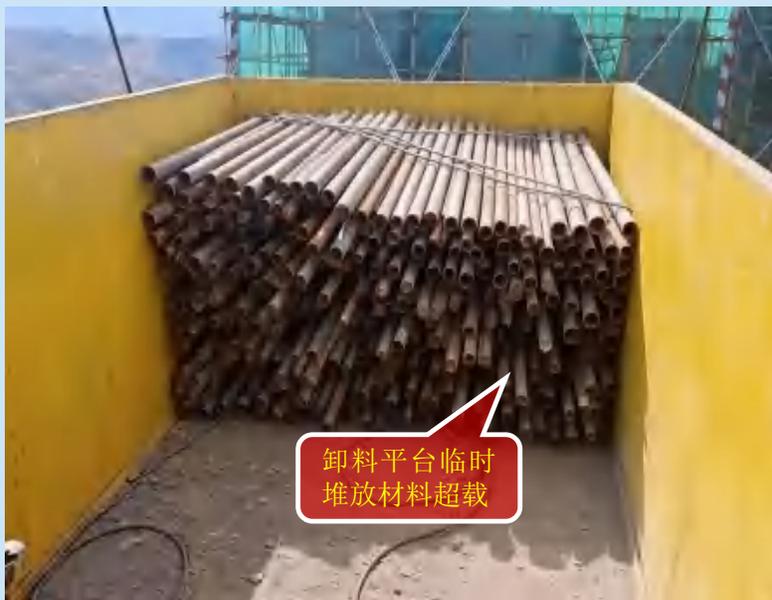
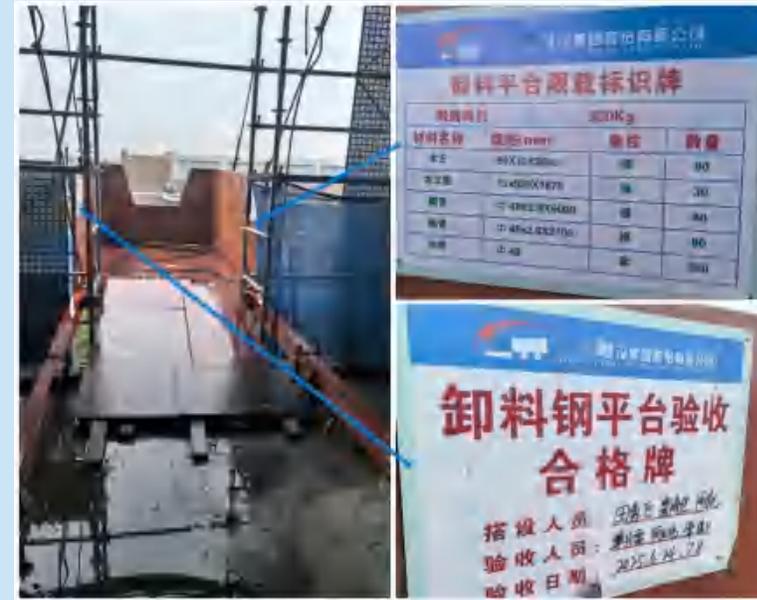
4.3.4 卸料平台

风险分析: 重大风险。可能引发的事故类型: 卸料平台整体坍塌。

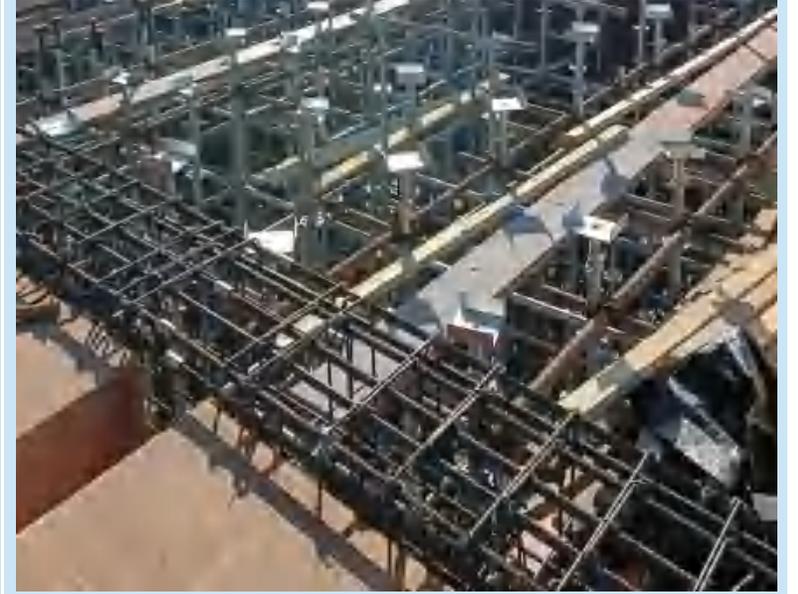
安全隐患：满堂钢管脚手架上材料集中超限堆载，会使脚手架杆件承受力超出设计值。

风险分析：重大风险。可能引发的事故类型：满堂脚手架架体倾覆或坍塌。

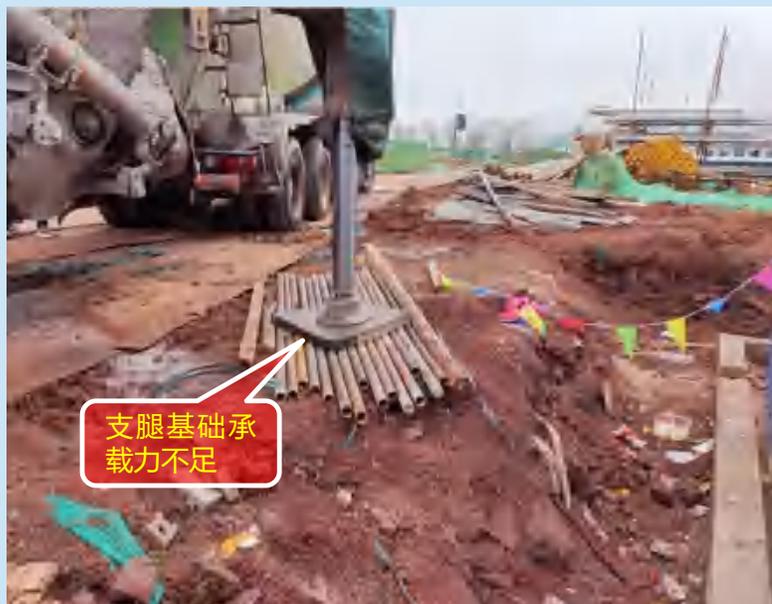
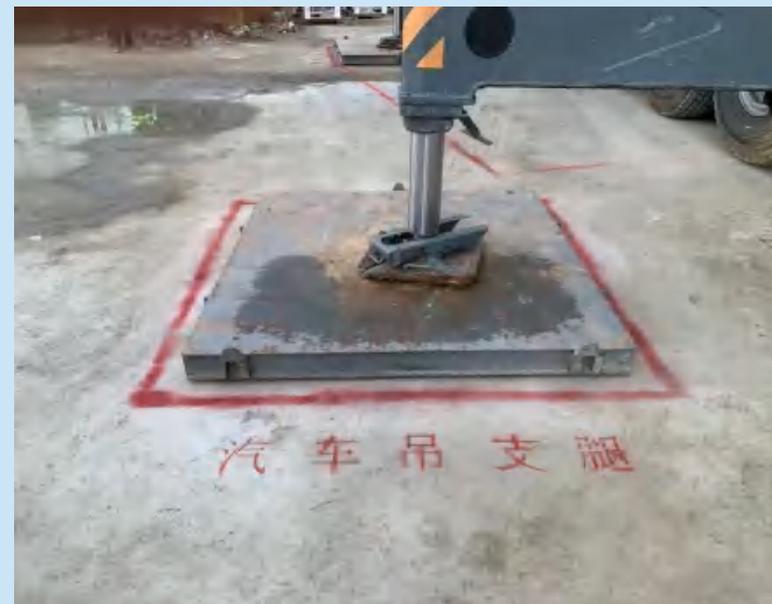
5.1.1 安全作业

安全隐患：使用混凝土泵车、打桩设备、汽车起重机、履带起重机等大型机械设备，支腿未放置在可靠平台上，易导致设备倾覆事故。

风险分析：重大风险。可能引发的事故类型：机械设备倾覆、物体打击。

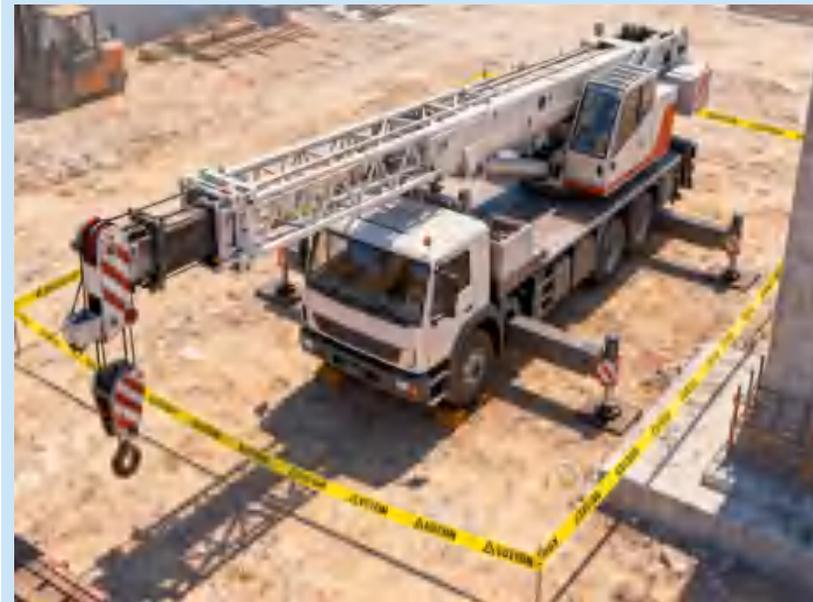
安全隐患：汽车起重机作业前，未校核设备运行路线、作业位置承载能力。

风险分析：重大风险。可能引发的事故类型：机械设备倾覆、地基坍塌、物体打击。

规范要求：《房屋市政工程生产安全重大事故隐患判定标准（2024版）》第15.1条：使用混凝土泵车、打桩设备、汽车起重机、履带起重机等大型机械设备，未校核其运行路线及作业位置承载能力，应判定为重大事故隐患。

整改措施：结合项目施工阶段，选定汽车起重机进场运行路线并开展承载力校核，作业前对基础承载能力进行复核，经验收合格后方可开展作业。

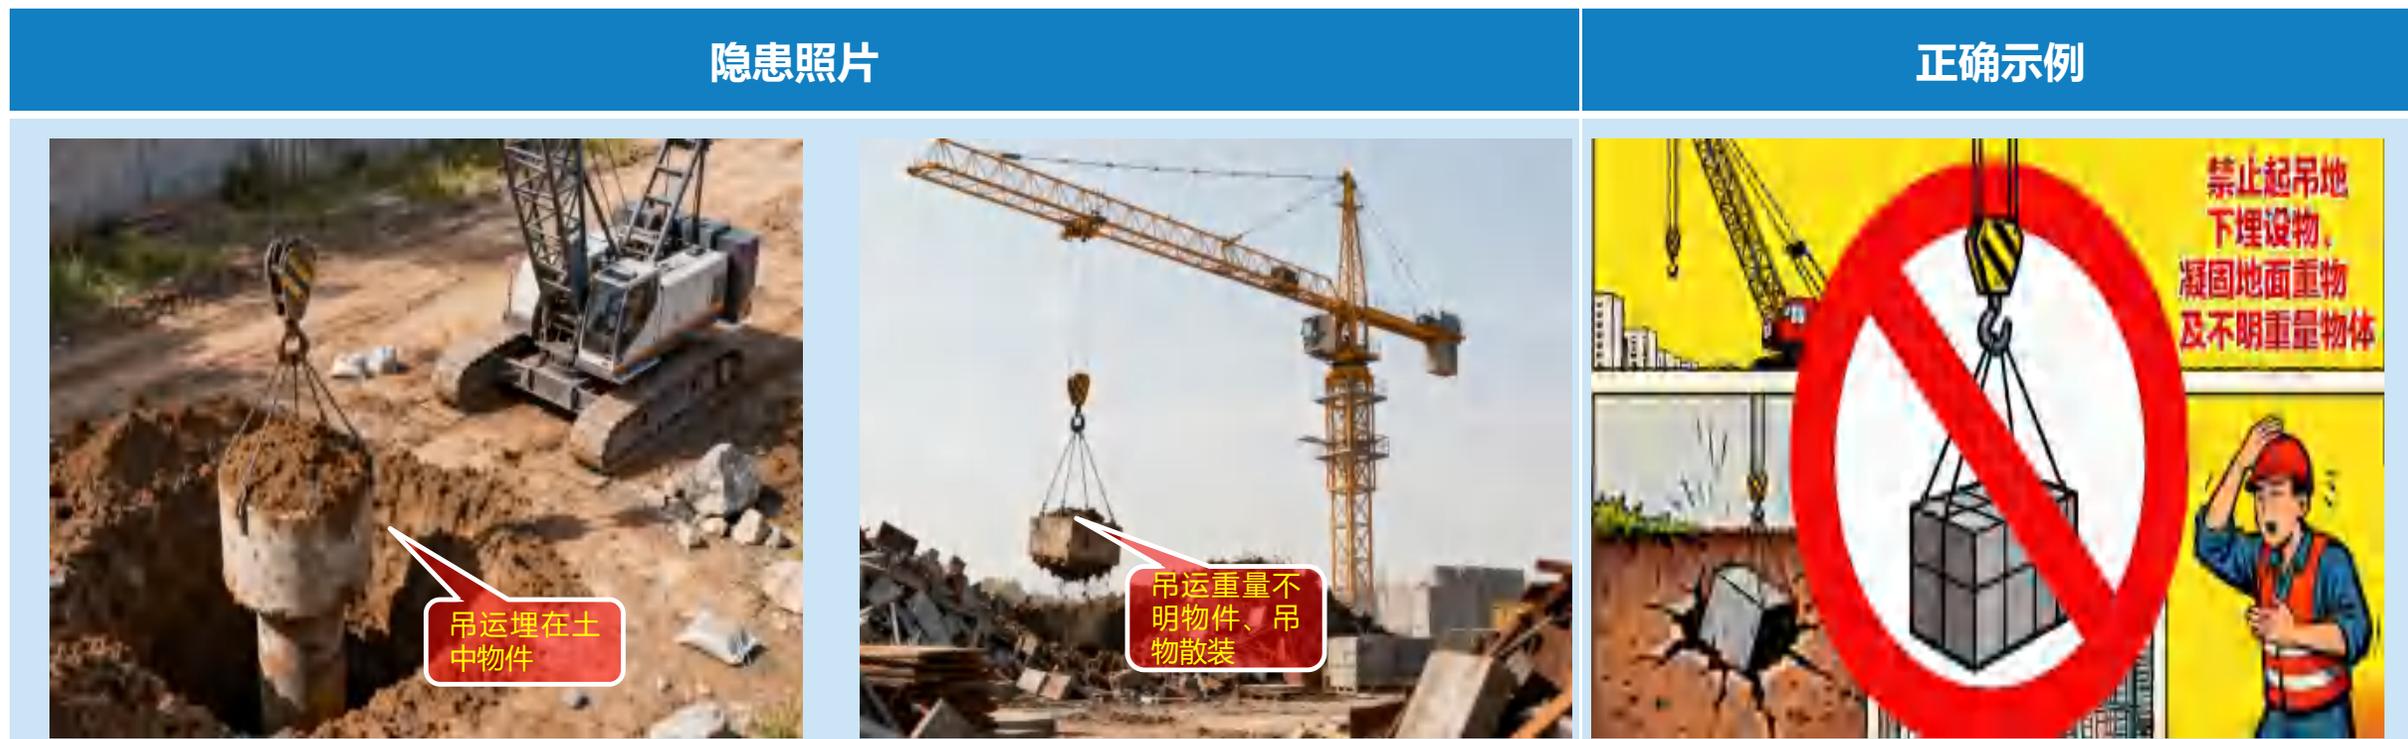
安全隐患：使用塔式起重机、汽车起重机等吊运埋在土中、重量不明的物件，易发生机械伤害、物体打击、设备倾覆等事故。

风险分析：重大风险。可能引发的事故类型：机械伤害、物体打击、设备倾覆。

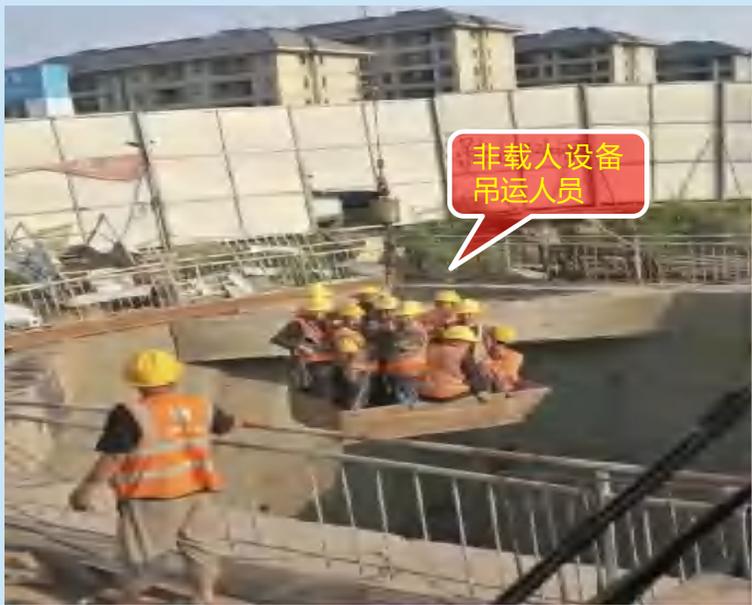
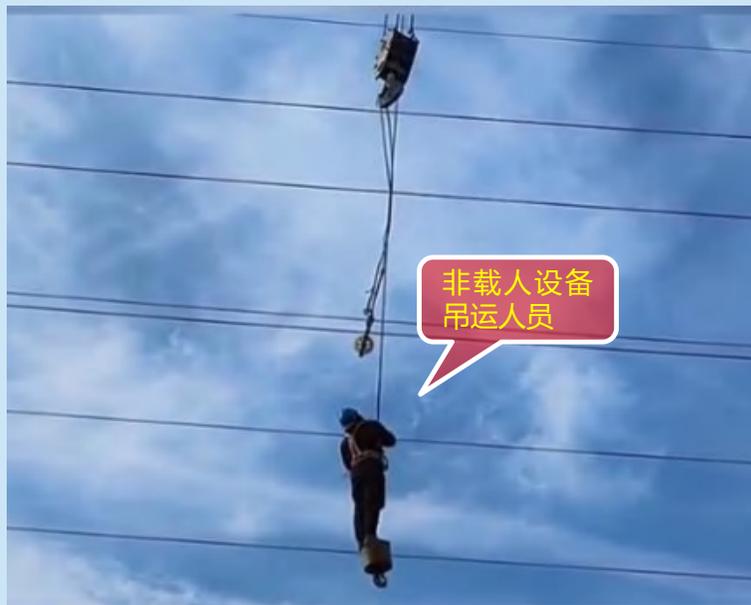
隐患照片

安全隐患：施工现场使用塔式起重机、汽车起重机等非载人设备吊运人员，易导致高处坠落事故。

风险分析：重大风险。可能引发高处坠落。

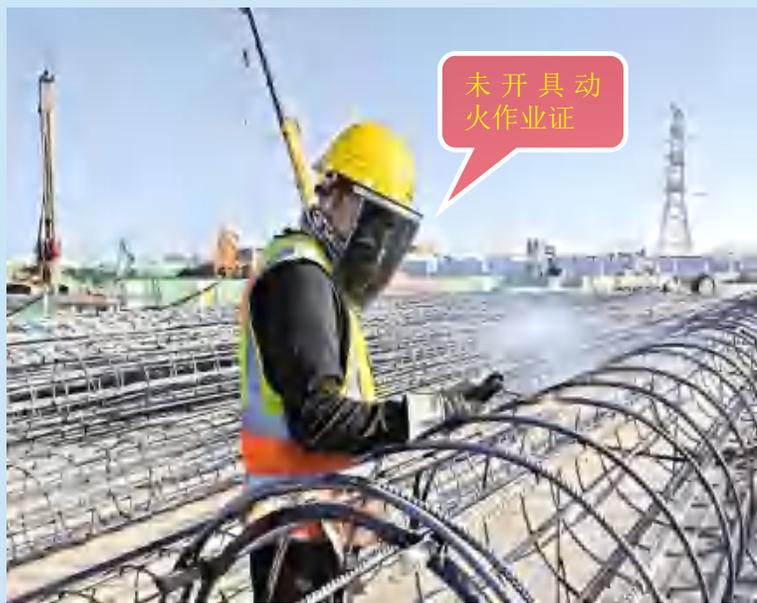
隐患照片

安全隐患: 未开具动火许可证表明未进行风险评估和作业条件检查，防护措施可能缺漏。

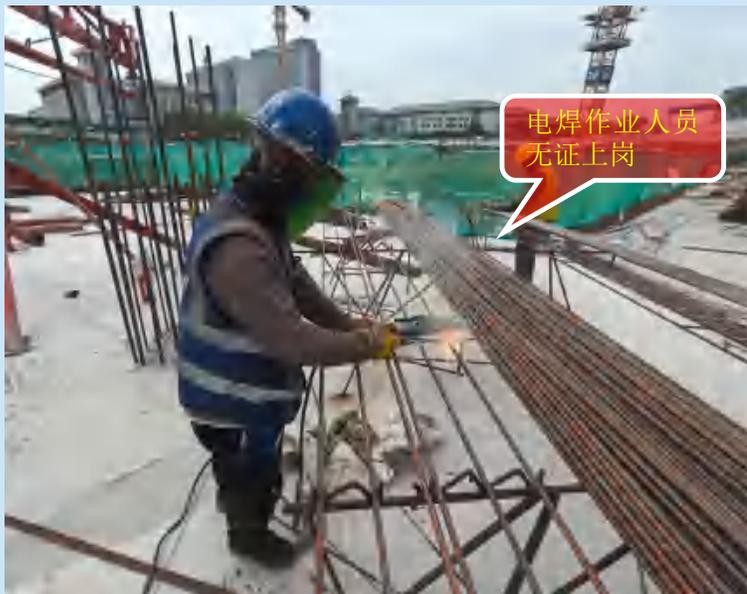
隐患照片

安全隐患：电焊、气焊、气割动火作业属于特种作业，操作过程中熔融的金属火花可能四处飞溅，操作不慎极易引发火灾事故。无证上岗的电焊工缺乏必要的专业技能和安全知识，增加了事故发生的可能性。

风险分析：重大风险。可能引发的事故类型：火灾。

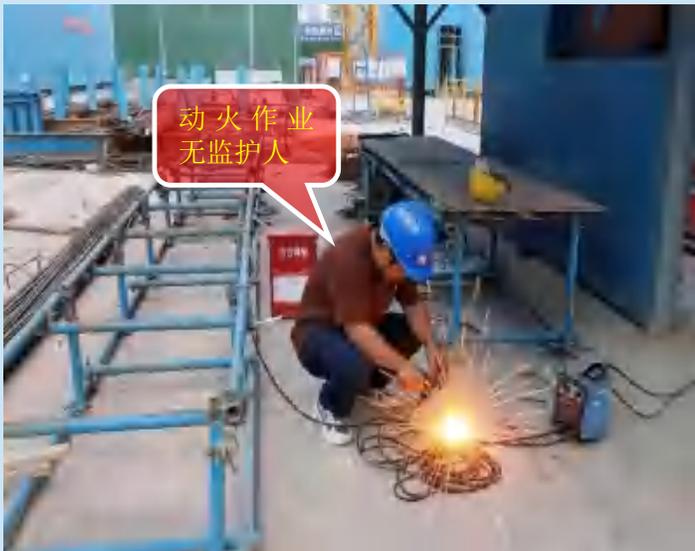
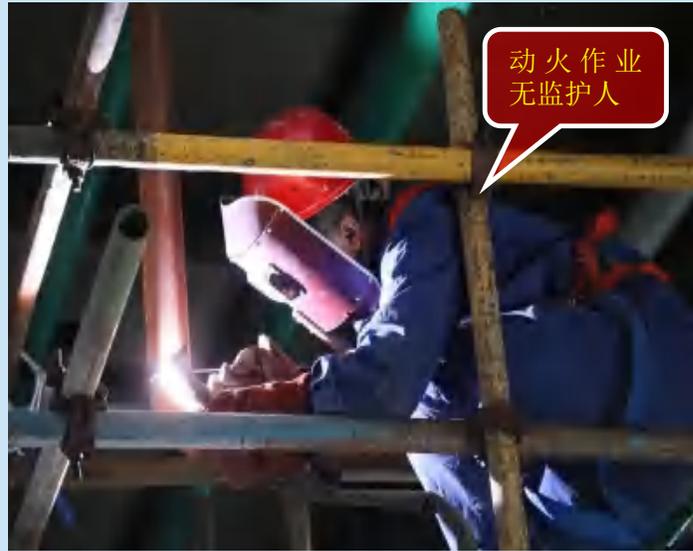
隐患图片

安全隐患：动火作业时无监护人在场监督，当作业现场出现异常情况时不能及时中止并采取有效的安全措施进行应急处置。

风险分析：较大风险。可能引发的事故类型：触电、火灾。

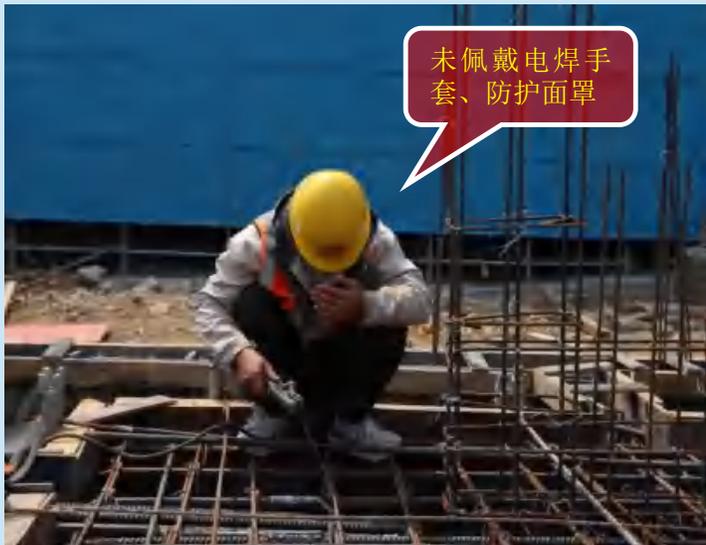
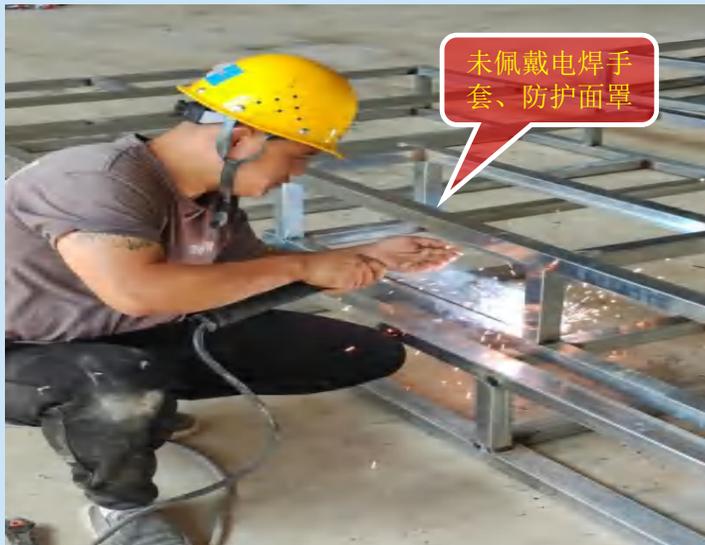
隐患图片

安全隐患：电焊工未佩戴电焊手套、防护面罩等劳动防护用品进行电焊作业，易直接暴露于高温焊渣、电弧辐射之中。

风险分析：较大风险。可能引发的事故类型：灼烫、触电等。

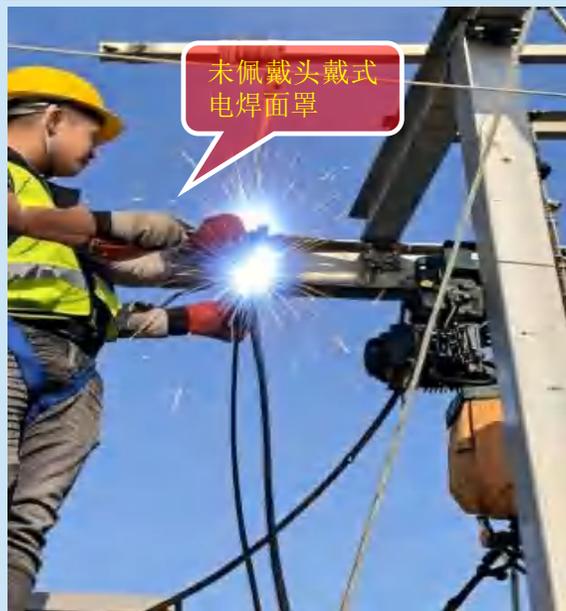
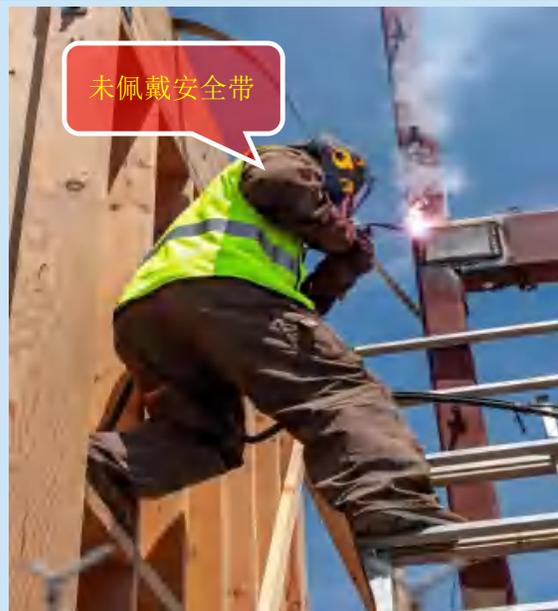
6.2.2 密闭空间动火作业防护

安全隐患：高处电焊作业时，焊渣的温度可以高达1000℃以上，普通安全带通常由合成纤维材料制成，在高温下可能会熔化，从而导致安全带失去防护作用；不使用头戴式防护面罩，会增加高处坠落事故的风险。

风险分析：较大风险。可能引发的事故类型：高处坠落。

规范要求：《建筑与市政施工现场安全卫生与职业健康通用规范》GB 55034 第6.0.4条：电焊工、气割工应配备阻燃防护服、绝缘鞋、鞋盖、电焊手套和焊接防护面罩；高处作业时，应配备安全帽与面罩连接式焊接防护面罩和阻燃安全带。

整改措施：立即停止电焊作业。电焊工在高空动火作业时，必须配备安全帽与面罩连接式焊接防护面罩和五点式安全带。

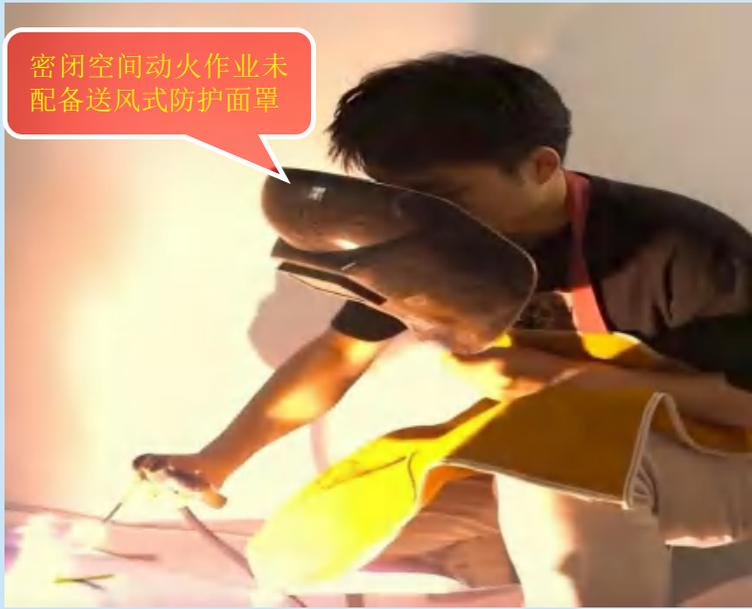
6.2.3 密闭空间动火作业防护

安全隐患：在密闭空间或通风不良情况下，电、气焊作业时，有害气体浓度可能迅速升高，会导致急性或慢性中毒、窒息等安全事故。

风险分析：重大风险。可能引发的事故类型：急性或慢性中毒、窒息。

规范要求：《建筑与市政施工现场安全卫生与职业健康通用规范》GB 55034 第6.0.4条：电焊工、气割工配备劳动防护用品应符合下列规定：在密闭环境或通风不良情况下，应配备送风式防护面罩。

整改措施：立即停止电焊作业。电焊工在密闭环境或通风不良情况下，应佩戴送风式防护面罩再进行电焊作业。

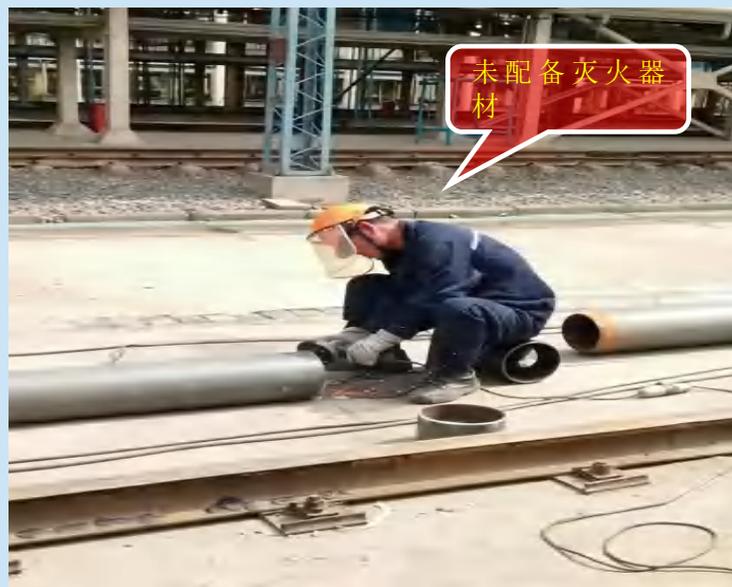
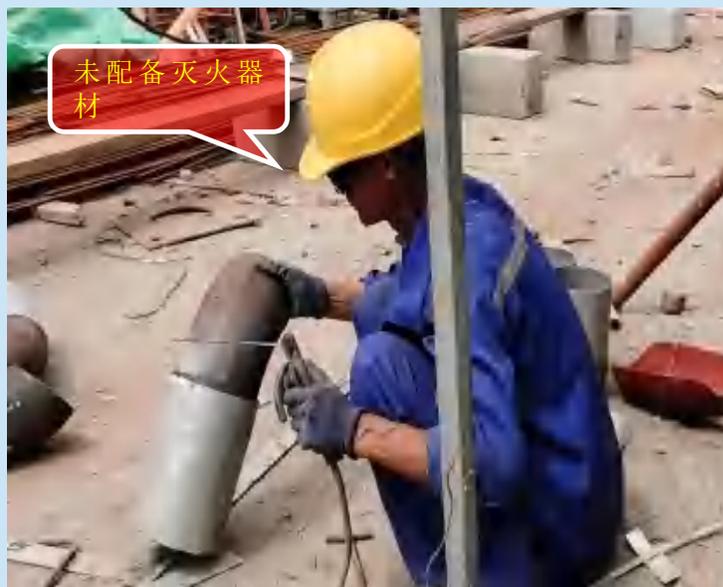
6.3.1 灭火器配备

安全隐患：明火作业过程中，高温和明火容易引燃周围的易燃物质。如果现场未配备消防器材，一旦发生火灾，无法及时扑灭，可能导致火灾事故。

风险分析：较大风险。可能引发的事故类型：火灾。

规范要求：《建设工程施工现场消防安全技术标准》GB/T 50720 第6.3.1条第6款：动火作业场所应配备消防器材。《建筑机械使用安全技术规程》JGJ33第12.1.1条：焊接(切割)前，应先进行动火审查，确认接(切割)现场防火措施符合要求，并应配备相应的消防器材和安全防护用品，落实监护人员后，开具动火证。

整改措施：立即停止动火作业，配齐相应的消防器材，经检查后恢复作业。

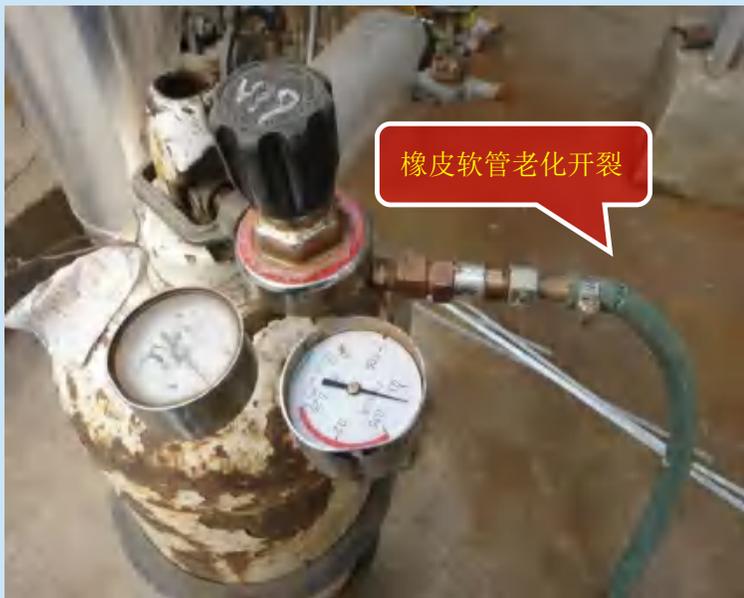
6.3.2 气瓶连接管

安全隐患：气瓶老化的橡皮软管易出现龟裂或接口松动，气体容易泄漏。

风险分析：较大风险。可能引发的事故类型：火灾、爆炸。

规范要求：《建设工程施工现场消防安全技术标准》GB/T 50720 第6.3.3条第4款：使用前，应检查气瓶及气瓶附件的完好性，检查连接气路的气密性，并采取避免气体泄漏的措施，严禁使用已老化的橡皮气管。

整改措施：作业前必须检查气瓶外观（无腐蚀、裂纹）、压力表状态及气路密封性；更换所有老化、龟裂的橡皮气管，连接处使用专用防脱落卡箍固定。

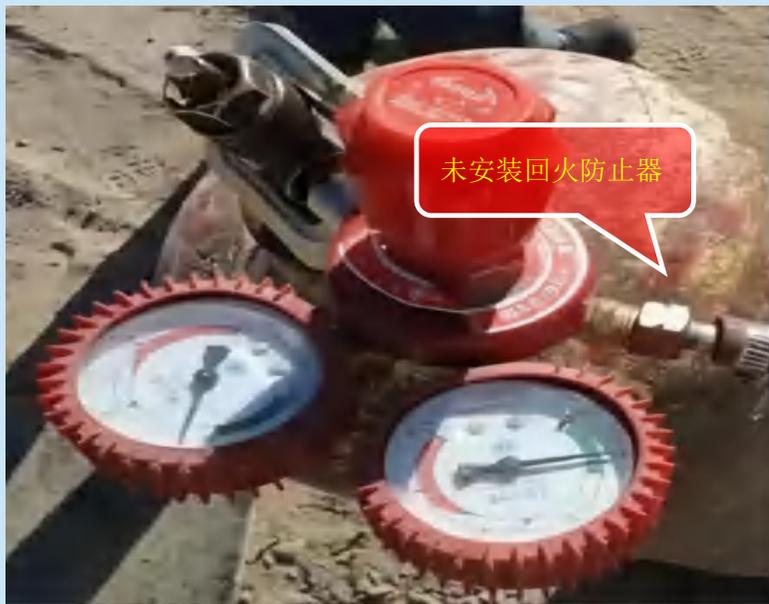
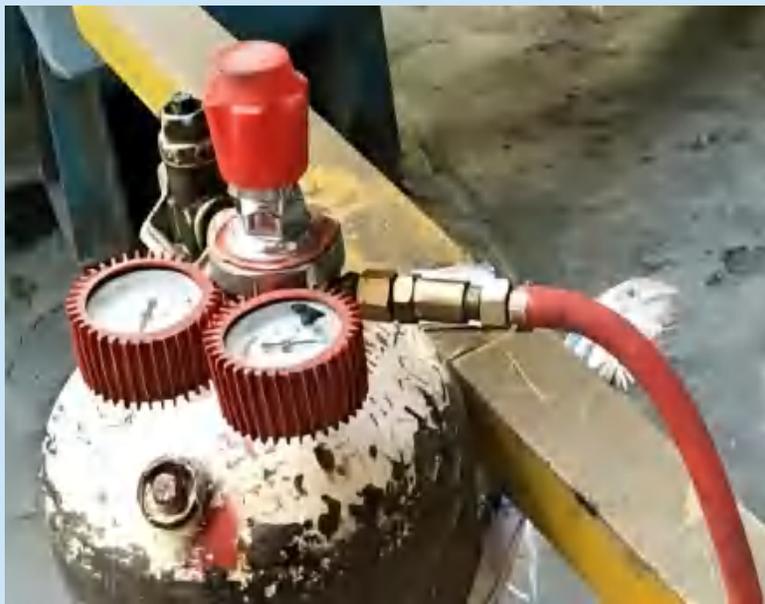
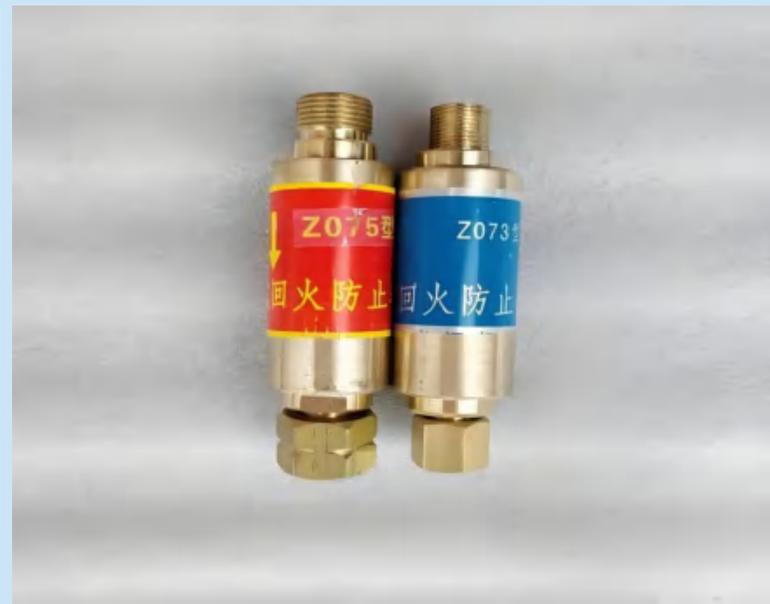
6.3.3 乙炔瓶回火防止器

安全隐患：动火作业时，乙炔瓶未安装回火防止器，焊接或切割作业中火焰可能逆流至气瓶内部，导致火灾、爆炸等事故。

风险分析：较大风险。可能引发的事故类型：火灾、爆炸。

规范要求：《建筑与市政施工现场安全卫生与职业健康通用规范》GB 55034第3.11.7条：压力容器及其附件应合格、完好和有效。严禁使用减压器或其他附件缺损的氧气瓶。严禁使用乙炔专用减压器、回火防止器或其他附件缺损的乙炔气瓶；《建筑机械使用安全技术规程》JGJ33第12.9.6条：乙炔钢瓶使用时，应设有防止回火的安全装置；同时使用两种气体作业时，不同气瓶都应安装单向阀，防止气体相互倒灌。

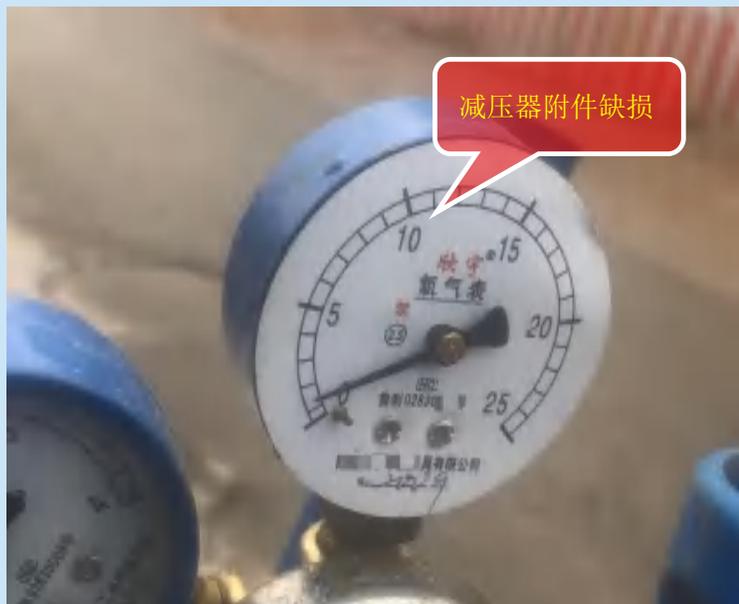
6.3.4 氧气瓶减压器

安全隐患：氧气瓶减压器及其他附件缺损会引起氧气泄漏，遇火星易引发剧烈燃烧造成火灾或灼烫等事故。

风险分析：较大风险。可能引发的事故类型：火灾、灼烫。

规范要求：《建设工程施工现场消防安全技术标准》GB/T 50720 第6.3.3条第5款：储装气体的罐瓶及其附件应合格、完好和有效；减压器及其他附件缺损的氧气瓶严禁使用，乙炔专用减压器、回火防止器及其他附件缺损的乙炔瓶严禁使用。

整改措施：更换与氧气瓶匹配的专用减压器，安装前核查合格证及密封性，氧气瓶安全附件配置需符合相关要求。
