江苏省建筑施工事故隐患辨识图集

(高处作业、有限空间、动火作业等)

1 高处作业

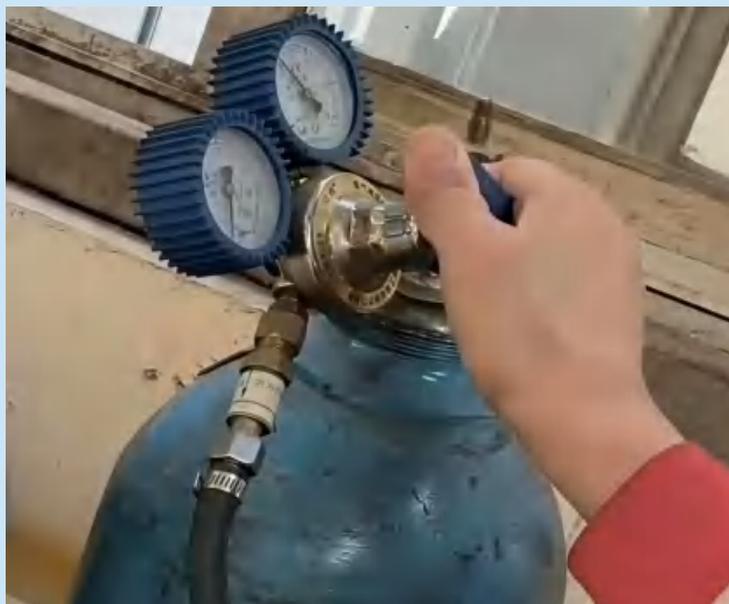
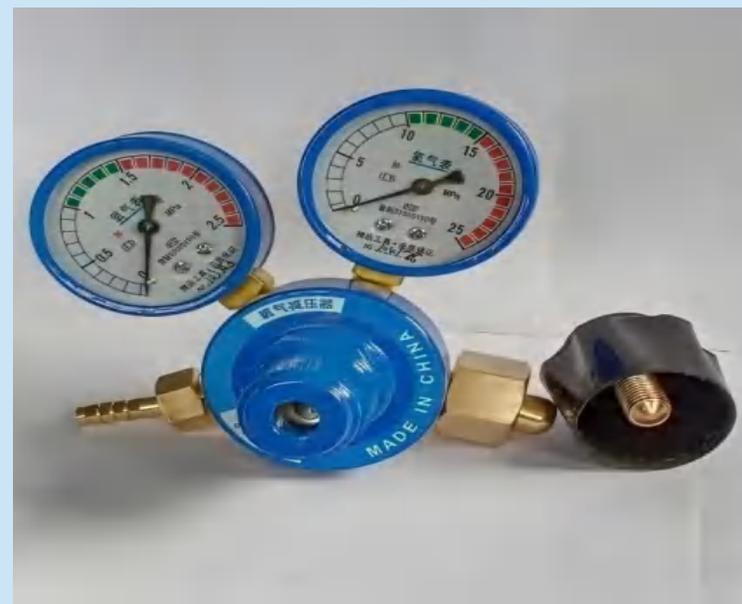
安全隐患：氧气瓶减压器及其他附件缺损会引起氧气泄漏，遇火星易引发剧烈燃烧造成火灾或灼烫等事故。

风险分析：较大风险。可能引发的事故类型：火灾、灼烫。

规范要求：《建设工程施工现场消防安全技术标准》GB/T 50720 第6.3.3条第5款：储装气体的罐瓶及其附件应合格、完好和有效；减压器及其他附件缺损的氧气瓶严禁使用，乙炔专用减压器、回火防止器及其他附件缺损的乙炔瓶严禁使用。

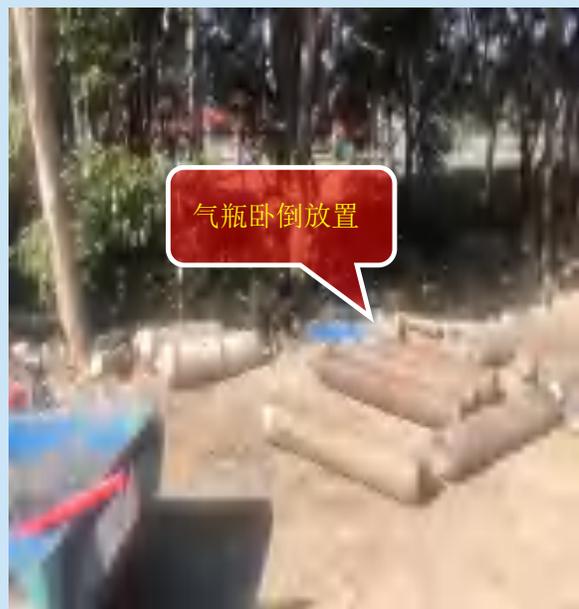
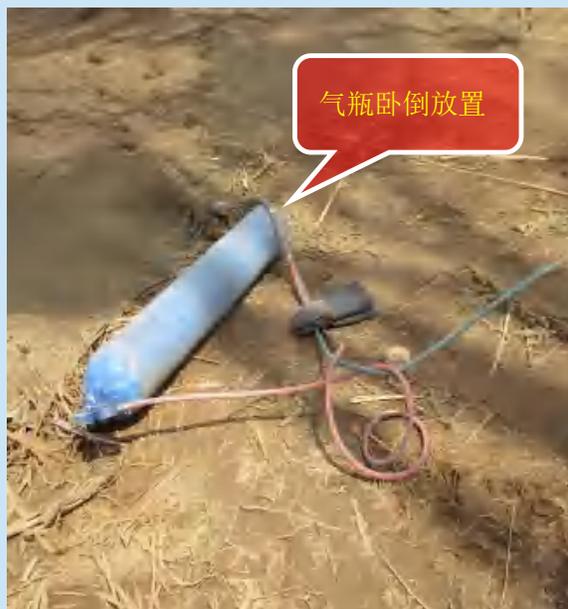
6.3.5 气瓶放置

安全隐患：乙炔瓶卧放时，内部丙酮溶剂易随气体流出，降低燃烧效率并引发回火爆炸风险，同时溶剂挥发可能形成爆炸性混合气体。

风险分析：较大风险。可能引发的事故类型：火灾、爆炸。

规范要求：《建设工程施工现场消防安全技术标准》GB/T 50720 第6.3.3条：气瓶运输、存放、使用时，应符合下列规定：气瓶应保持直立状态，并采取防倾倒措施，乙炔瓶严禁横躺卧放。

整改措施：气焊、气割动火作业时，所有气瓶应保持直立，使用专用支架，做好防倾倒措施。

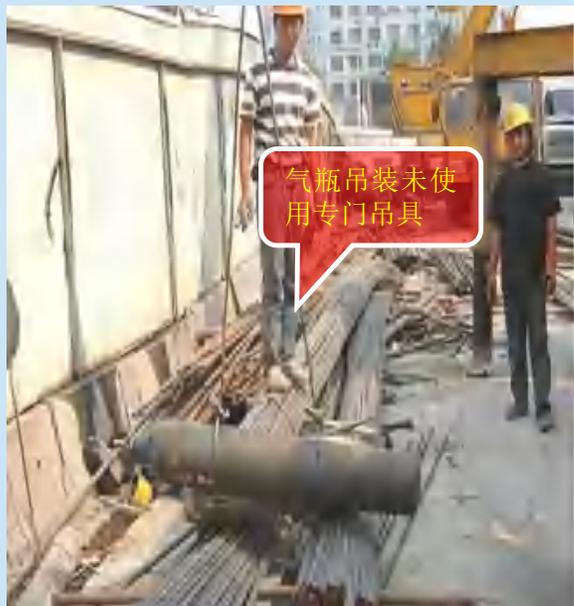
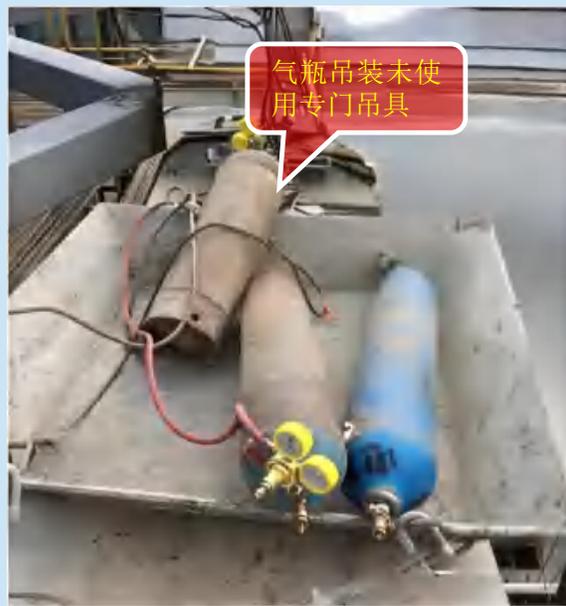
6.3.6 气瓶吊运

安全隐患：散装未固定吊运气瓶，容易晃动发生碰撞或倾倒，致瓶阀损坏、气体泄漏等隐患引发火灾、爆炸事故；使用钢丝绳吊运可能存在捆绑不紧、钢丝绳断裂等隐患，存在气瓶坠落风险。

风险分析：较大风险。可能引发的事故类型：物体打击、火灾、爆炸。

规范要求：《气瓶搬运、装卸、储存和使用安全规定》GB/T 34525第7.1.4条：气瓶搬运中如需吊装时，不应使用电磁起重设备。用机械起重设备吊运散装气瓶时，应将气瓶装入集装格或集装篮中，并妥善加以固定。不应使用链绳、钢丝绳捆绑或钩吊瓶帽等方式吊运气瓶。

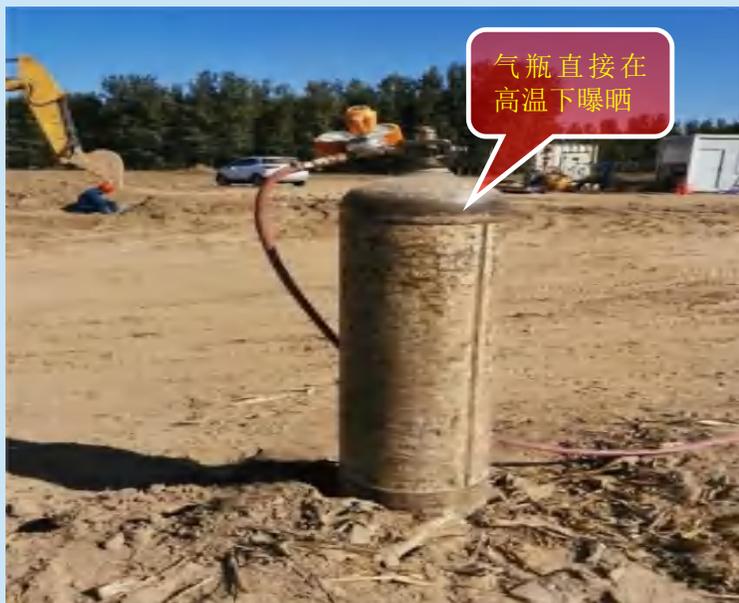
6.3.7 气瓶防暴晒

安全隐患：气瓶暴晒，瓶内压力增大，超限时可能引发爆炸；长期暴露在高温下，气瓶材料易老化，易造成破裂或泄漏。

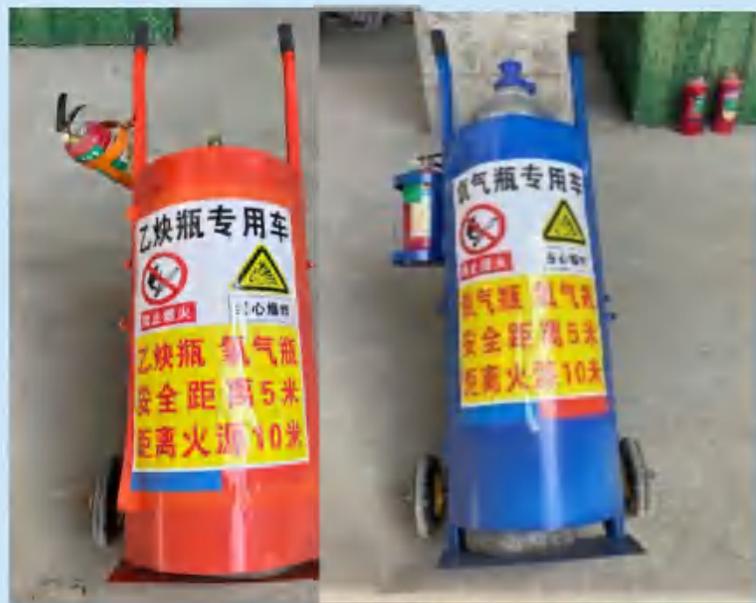
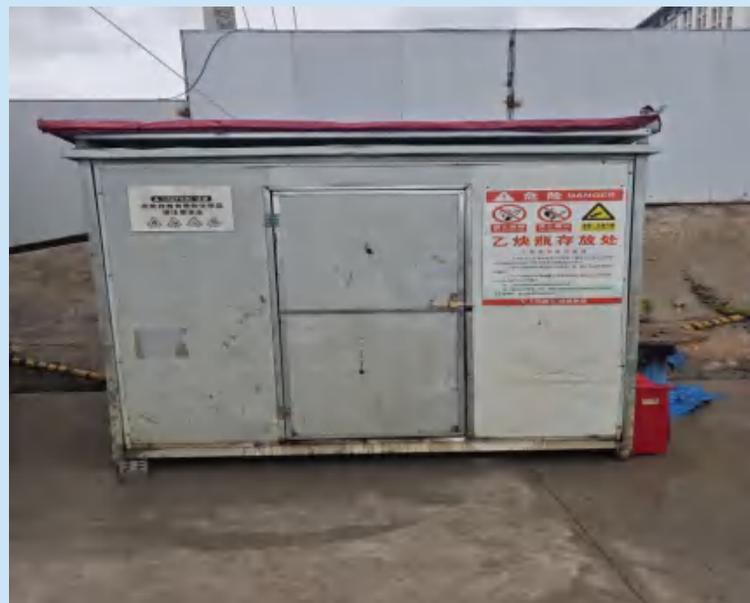
风险分析：较大风险。可能引发的事故类型：火灾、爆炸。

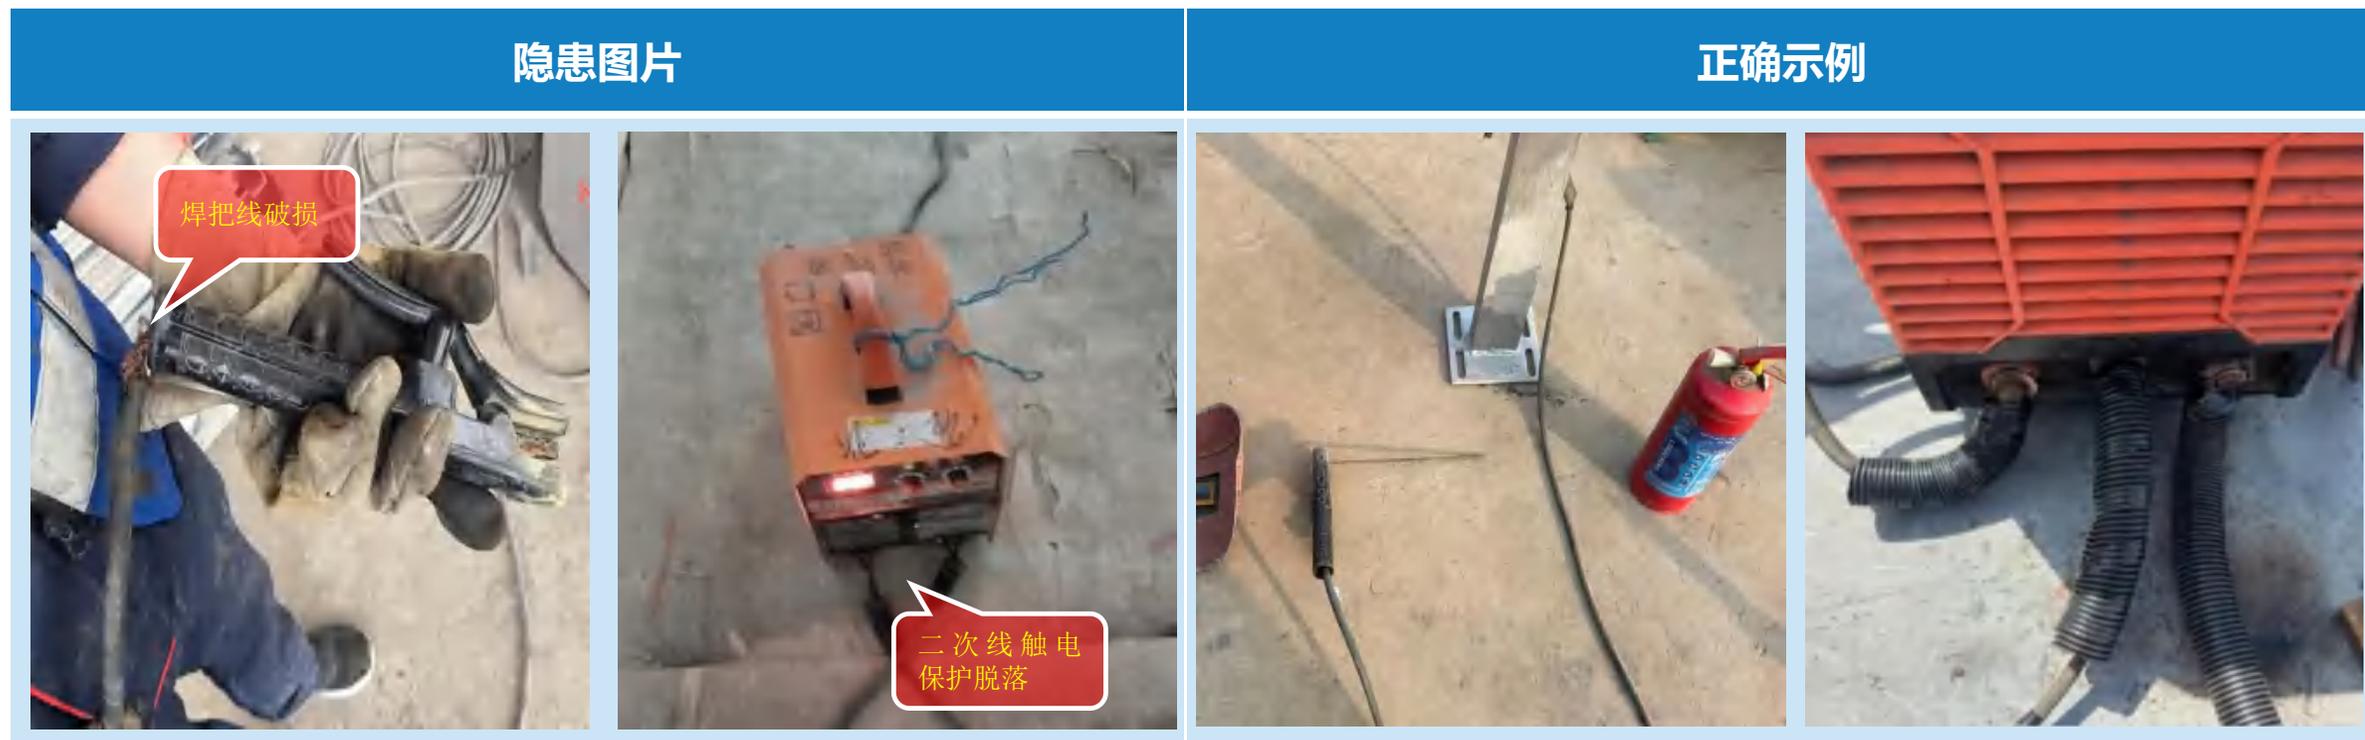
6.3.8 电焊机电缆线

安全隐患：电焊机用焊把线、二次线破损、裸露或接触不良，易造成局部电阻增大，产生高温甚至电火花。

风险分析：较大风险。可能引发的事故类型：触电、火灾。

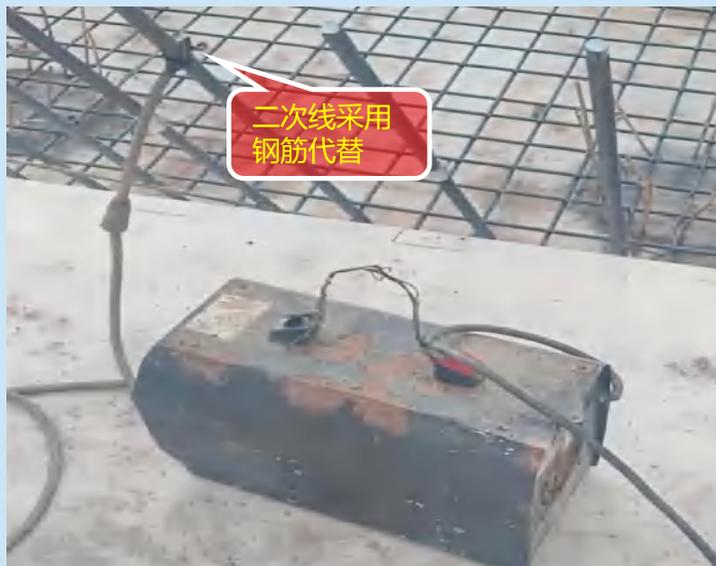
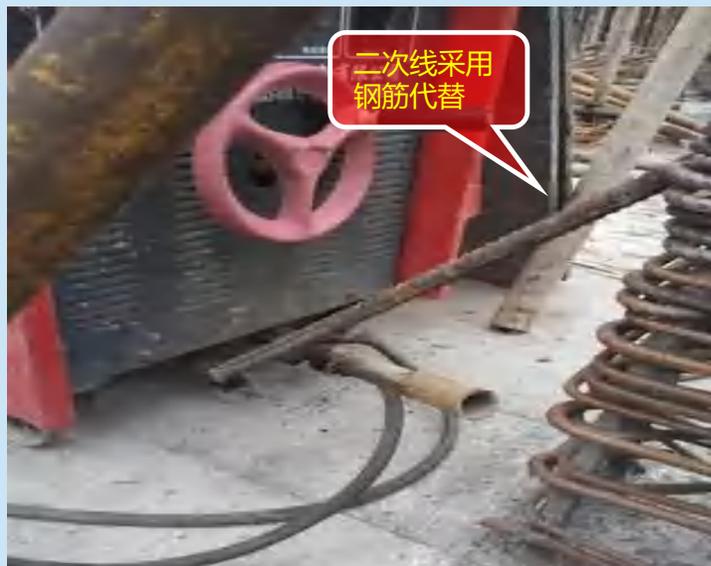
6.3.9 电焊机接地

安全隐患：电焊时采用钢筋等金属构件代替回路线，因接触不良会导致电阻增大，焊接电流通过时产生高温火花，可能引燃周边可燃物，引发火灾事故。此外，还会增加触电的风险，因为钢筋缺乏保护皮，工人接触时容易发生触电事故。

风险分析：较大风险。可能引发的事故类型：火灾、触电。

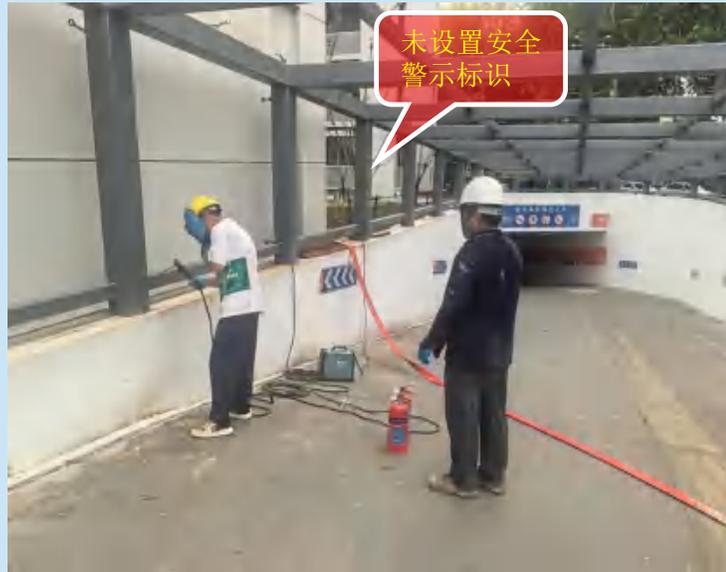
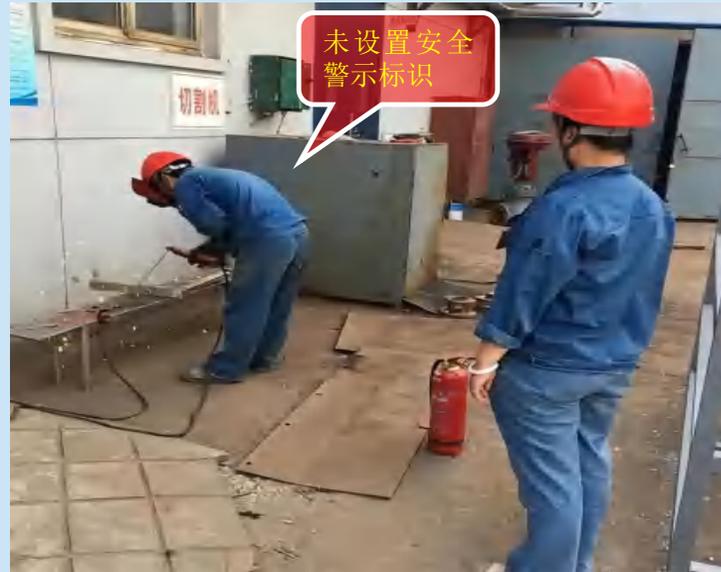
6.4.1 安全警示标识

安全隐患：未设置安全警戒区域及警示标识，其他人员或因未知危险误入作业区，进而遭受烫伤、烧伤、吸入毒气等伤害。

风险分析：较大风险。可能引发的事故类型：烫伤、烧伤、吸入有毒气体等伤害。

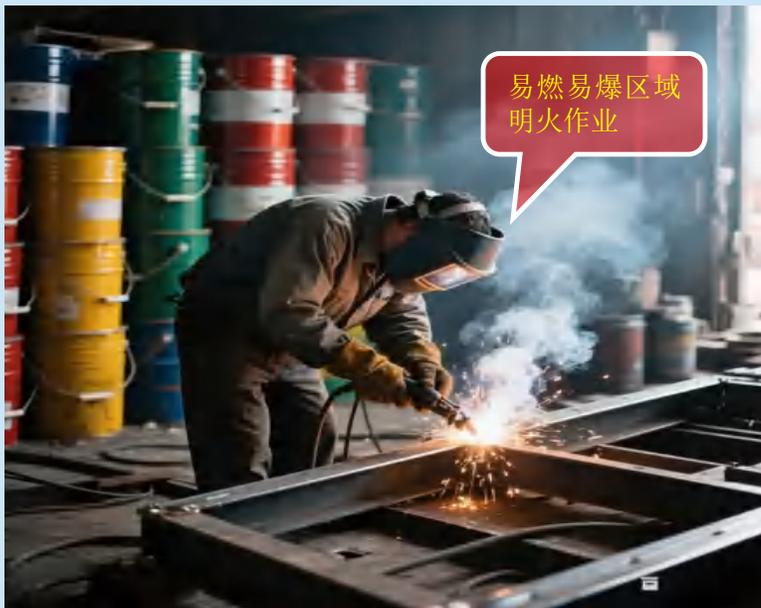
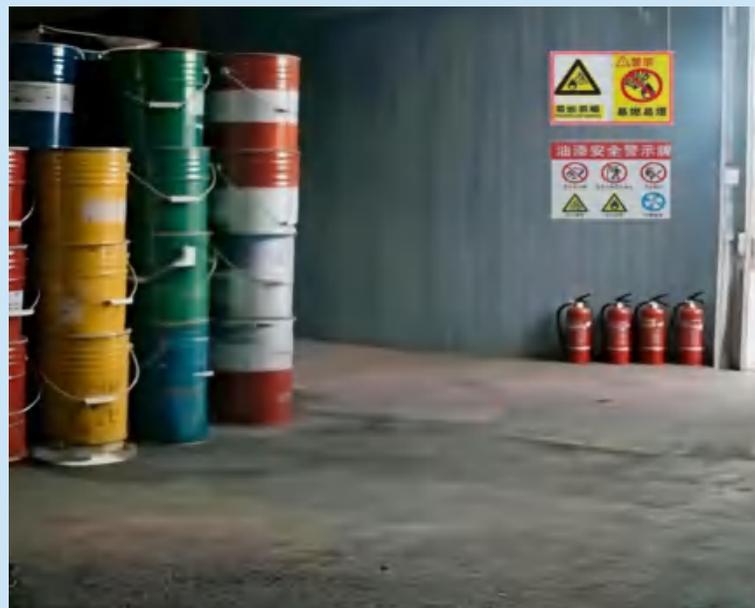
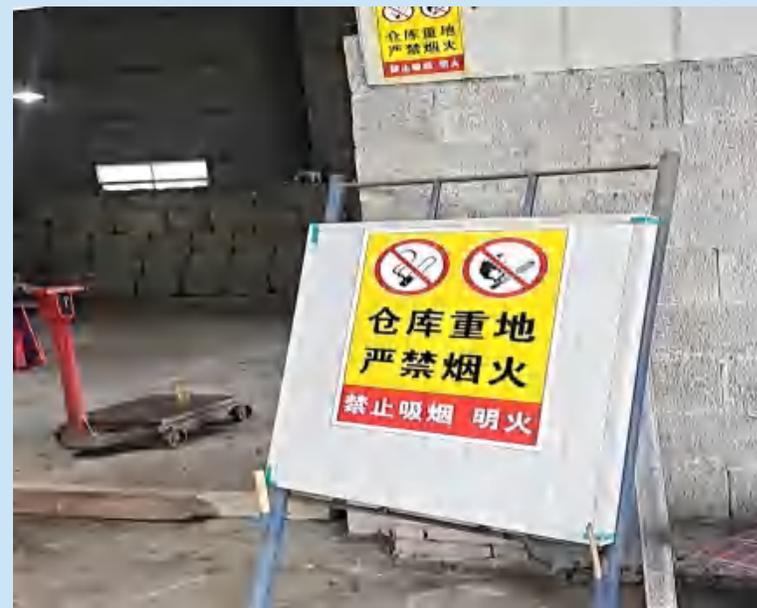
6.4.2 动火区域

安全隐患：在油漆等易燃易爆物品存放场所进行焊接、切割作业，产生的高温焊渣或火花可引燃这些物品。

风险分析：较大风险。可能引发的事故类型：火灾、爆炸。

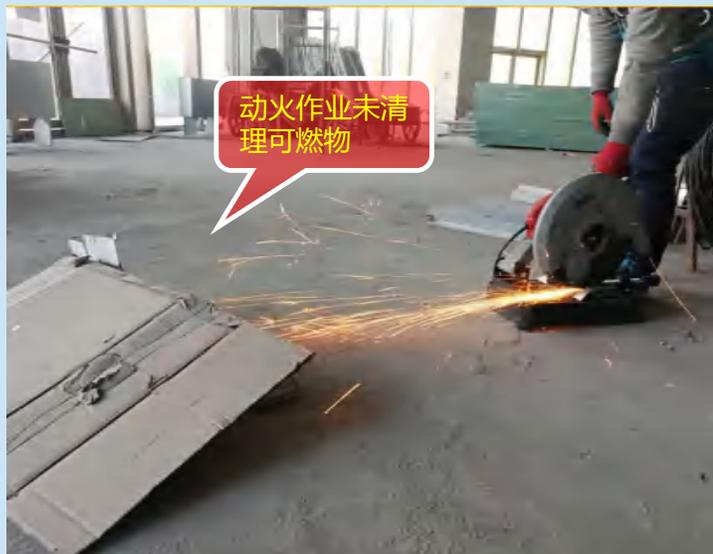
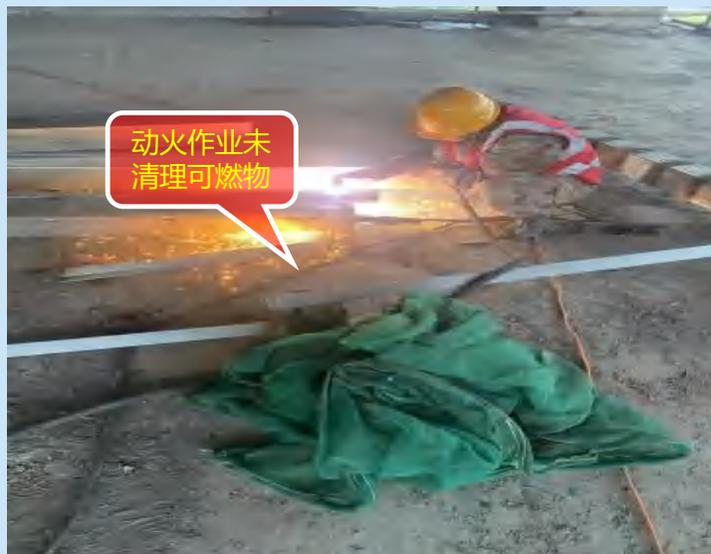
6.4.3 动火作业区

安全隐患：动火作业过程中产生的高温、火花或熔渣，一旦接触到现场未清理的可燃物，如木材、纸张、塑料等，容易导致火灾事故。如果现场存在易燃易爆气体、粉尘等，可能引发爆炸事故。

风险分析：较大风险。可能引发的事故类型：火灾、爆炸。

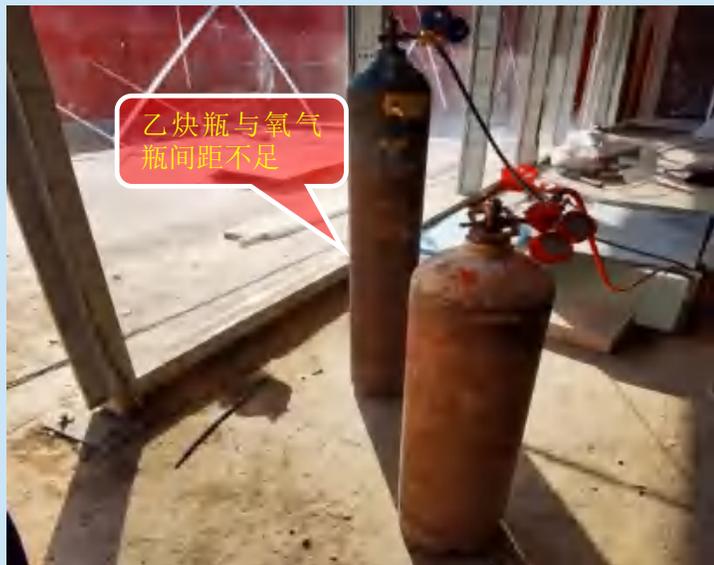
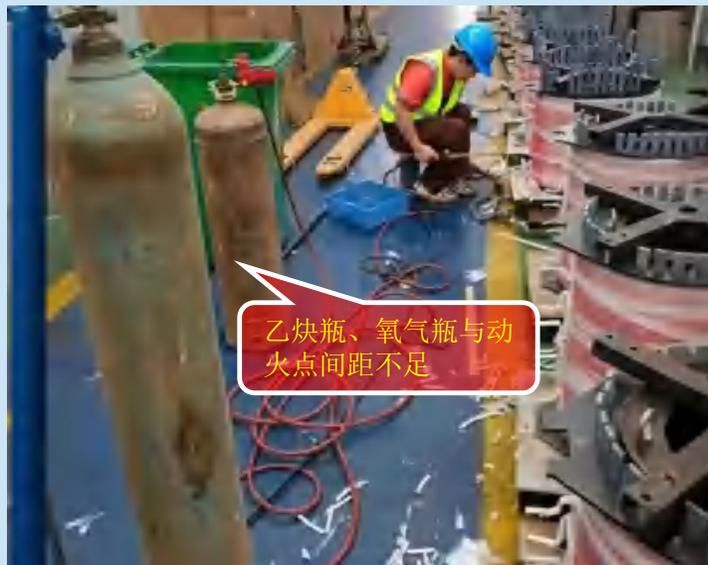
6.4.5 气瓶间距

安全隐患：乙炔和氧气瓶间距不足5米，泄漏后混合气体达到爆炸极限，遇明火或高温易引发爆炸；气瓶与动火点距离不足10米，作业时回火可能引燃瓶内气体引发爆炸；离动火点过近，高温或火花直接作用气瓶，加速升温或引发爆炸。

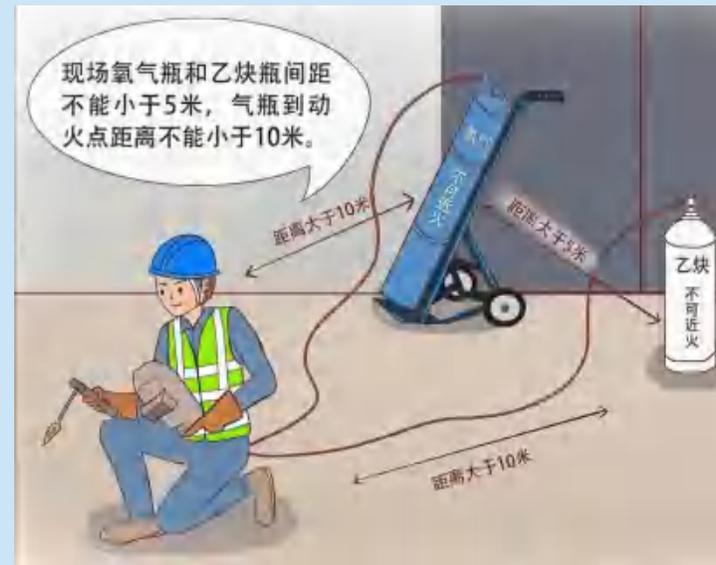
风险分析：较大风险。可能引发的事故类型：火灾、爆炸。

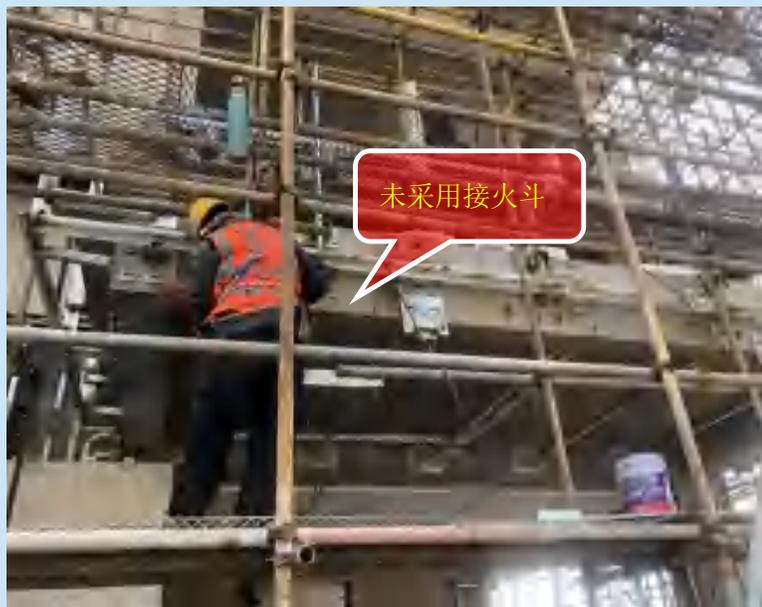
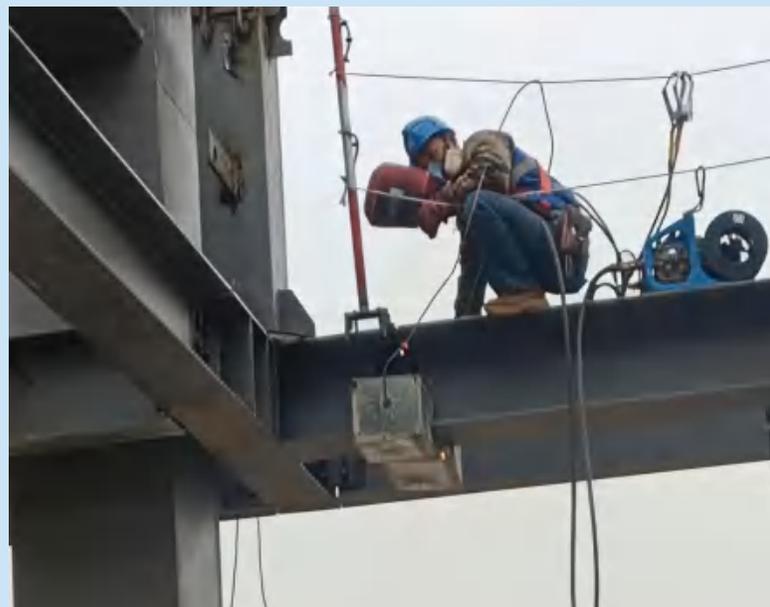
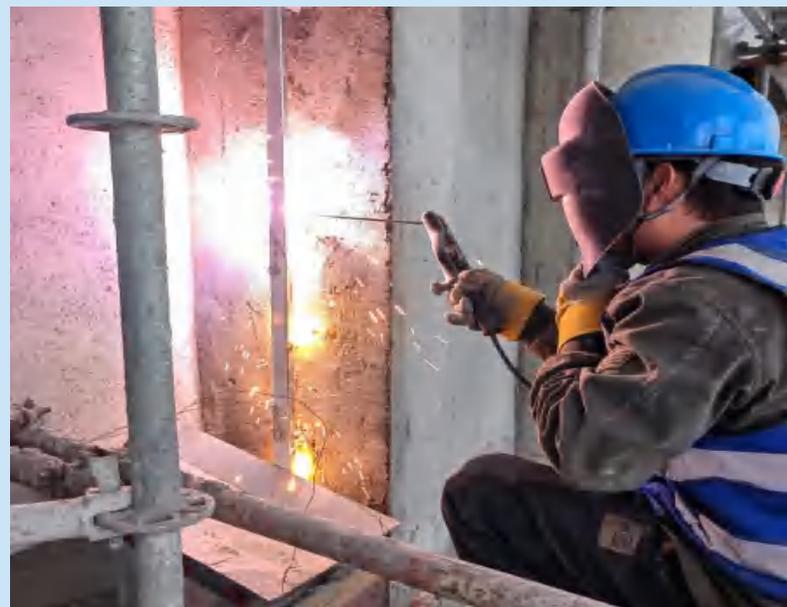
6.4.6 高处动火作业

安全隐患：在脚手架上进行电、气焊作业时，未采用接火斗等防火措施，焊接或切割产生的火花直接溅落至脚手架下方或周围可燃物（如木材、塑料、油污等）。

风险分析：较大风险。可能引发的事故类型：火灾、爆炸。

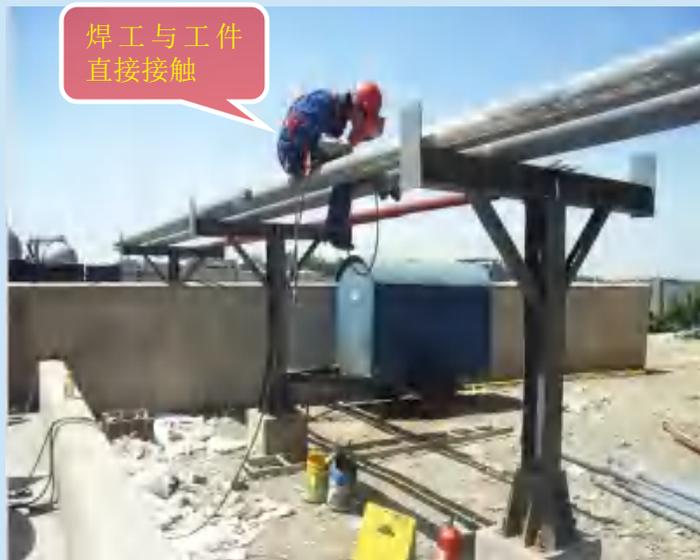
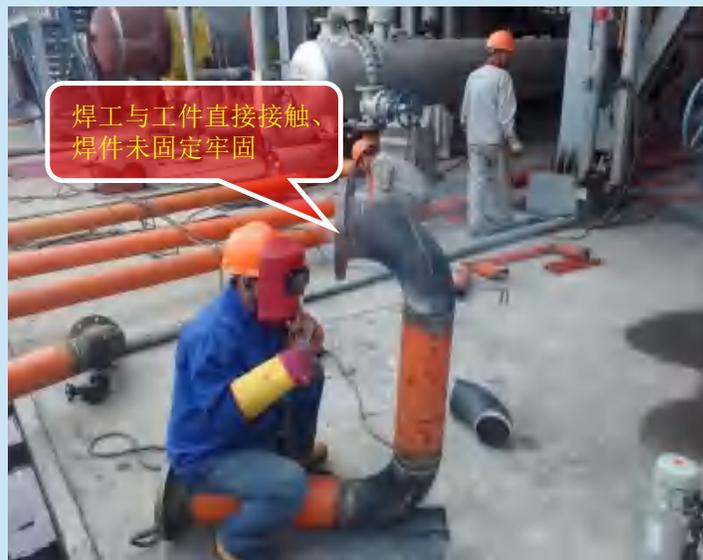
6.4.7 焊接作业

安全隐患：焊接作业人员未采取防护措施，直接坐在焊件上施焊，易导致触电事故发生。

风险分析：较大风险。可能引发的事故类型：触电。

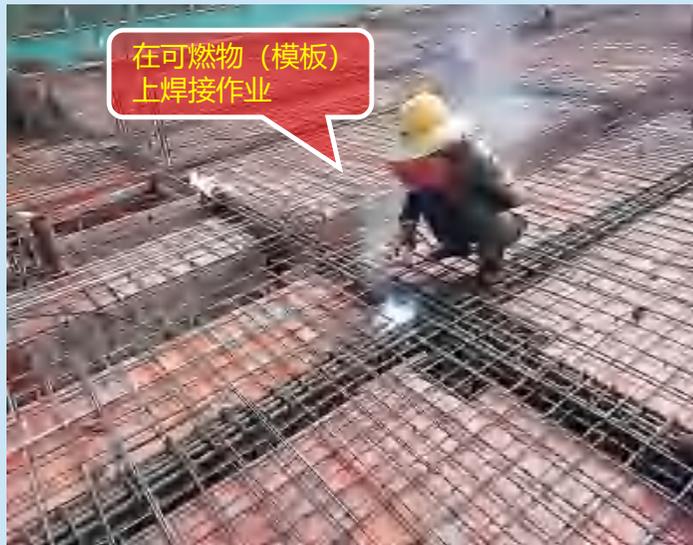
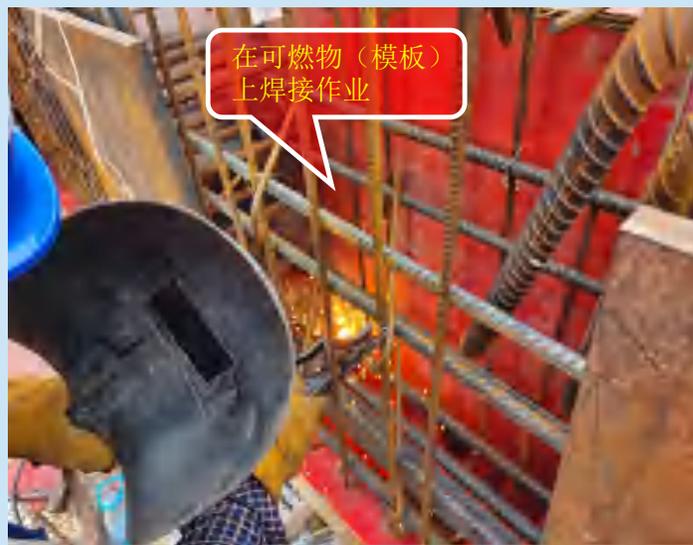
6.4.8 钢筋焊接作业

安全隐患：未采取遮挡、覆盖或隔离措施，直接在可燃物上进行动火作业，焊渣火星飞溅落到可燃材料上，易发生火灾事故。

风险分析：较大风险。可能引发的事故类型：火灾。

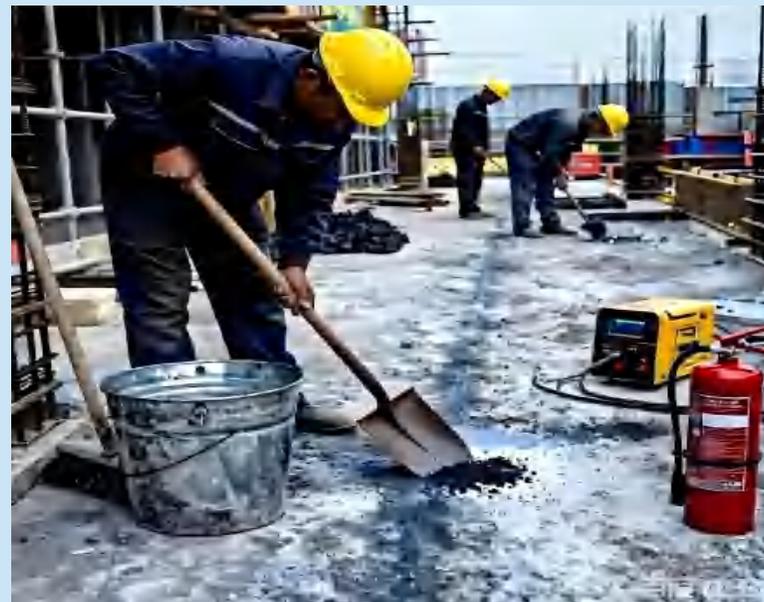
安全隐患：动火作业产生的焊渣、高温残留物若未及时清理，会引燃周边可燃材料。

风险分析：较大风险。可能引发的事故类型：火灾。
