# 杭州市推进新型建筑工业化协调小组办公室

杭建工业办〔2024〕4号

## 关于印发《杭州市装配式建筑质量问题防控技术指引（修订版）》的通知

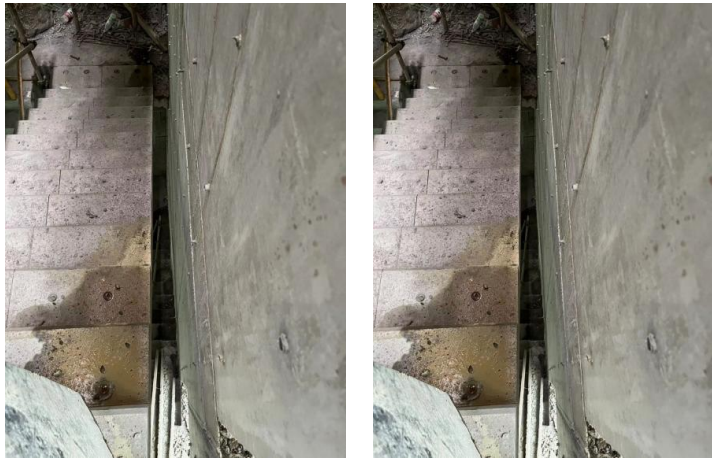
原因分析	<p>(1) 由于温度变化、材质收缩率不同等原因造成。</p> <p>(2) 不同材料交界处未设计合理加强构造。</p>		
通病预防 措施建议	<p>在填充墙与钢结构构件连接处采用拉结筋；接缝处抹灰层内铺设镀锌钢丝网片及玻纤网格布。</p>		
案例编号	1-2	案例类别	预制构件尺寸不符①
通病描述	<b>装配式混凝土建筑：</b> 预制楼梯梯板宽度不足。		
通病照片

原因分析	<p>(1) 绘制结构平面图或楼梯结构详图时，结构梁绘制宽度尺寸与实际梁截面尺寸不符或结构设计人员没有按照各楼层结构梁实际宽度进行复核。</p> <p>(2) 构件加工生产单位和施工单位仅依据单一专业图纸进行生产或施工，没有及时发现并反馈各专业图纸矛盾。</p>		
通病预防措施建议	<p>(1) 建筑施工图和结构施工图绘制时，应在图纸中准确表达结构梁的实际宽度；楼梯设计时应重点关注不同楼层是否存在结构梁截面宽度变化，并加强图纸校审。</p> <p>(2) 构件预制生产前，施工单位和构件加工生产单位应根据建筑和结构施工图、预制构件深化设计图进行核查，核查无误后方可生产加工。</p>		
案例编号	1-3	案例类别	预制构件尺寸不符②
通病描述	<p><b>装配式混凝土建筑：</b>预制楼梯与楼层现浇结构碰撞。</p>		
通病照片

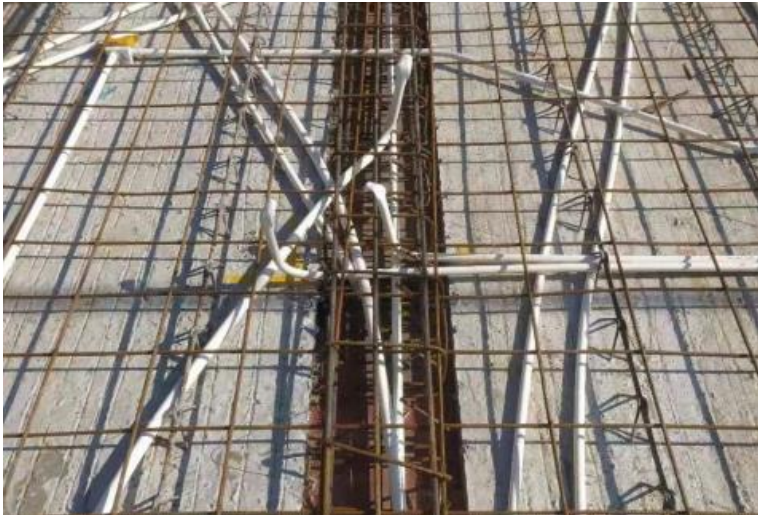
<p><b>通病预防 措施建议</b></p>	<p>(1) 设计单位应根据实际混凝土保护层厚度、钢筋直径、板底钢筋网与桁架筋的关系位置及桁架筋顶满足两层板面钢筋排布等因素，综合确定合理的桁架筋高度，并考虑一定施工误差。</p> <p>(2) 尽可能采用水平管线分离技术，减少由于电气管线在叠合板中暗敷施工（考虑管线在桁架筋腹部空间穿越）而增加桁架筋高度的情况。</p> <p>(3) 构件预制生产时，应进行生产交底，并加强桁架筋定位管控。</p>		
<p><b>案例编号</b></p>	<p>1-5</p>	<p><b>案例类别</b></p>	<p>叠合楼板中管线暗敷问题</p>
<p><b>通病描述</b></p>	<p><b>装配式混凝土建筑：</b>结构楼板叠合层中存在多层电气管线交叉，导致交叉处叠合板局部板厚超厚。</p>		
<p><b>通病照片</b></p>

<p><b>原因分析</b></p>	<p>(1) 叠合楼板板厚设计时，通常只考虑楼板内一层管线敷设条件，未考虑管线暗敷多层交叉情况。</p> <p>(2) 设备管线排布未进行一体化、精细化设计。</p>		
<p><b>通病预防 措施建议</b></p>	<p>(1) 最大程度应用管线分离技术，减少结构与设备管线的相互影响。</p> <p>(2) 当采用管线暗敷时，对于管线集中区域局部采用现浇楼板或适当增加楼板厚度。</p> <p>(3) 对于设备管线推荐采用精细化设计，优化管线排布路径，减少管线交叉；在满足施工作业前提下，尽量采用小直径管。</p>

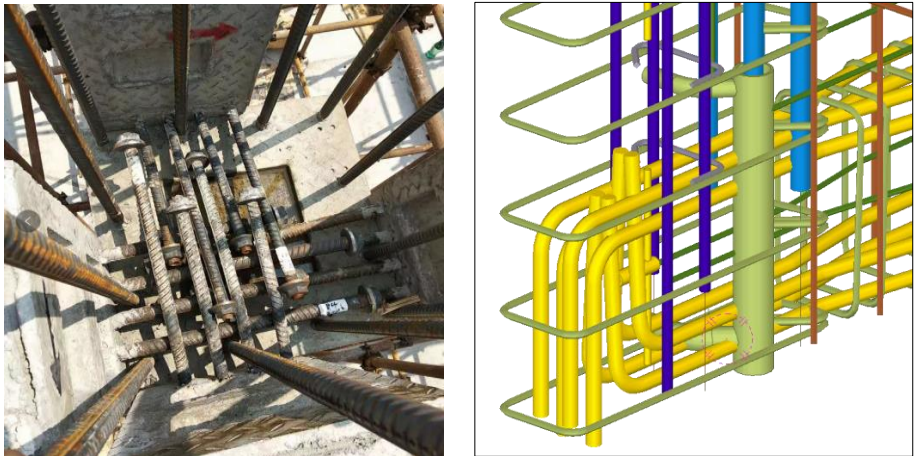
原因分析	<p>(1) PC 方案人员在考虑制定 PC 构件预制方案时，未充分考虑加工、施工工艺及措施。</p> <p>(2) 深化设计工程师经验少，无法兼顾考虑后期加工及施工需要。</p> <p>(3) 深化设计阶段，深化设计单位与施工单位未进行协同，施工提资未提供给深化设计单位。</p>		
通病预防措施建议	<p>(1) 建设单位应组织 PC 施工图设计单位对深化、施工、加工单位进行图纸交底。构件加工前，组织各单位对 PC 深化图图纸进行审查工作。</p> <p>(2) 预制构件生产前，构件生产单位应将加工工艺所需要预留预埋资料及时提资给深化设计单位。</p> <p>(3) 预制构件生产前，施工单位应根据施工工艺需要预留预埋孔洞和各类埋件资料及时提资给深化设计单位。</p>		
案例编号	1-8	案例类别	预制构件安装碰撞问题①
通病描述	<p><b>装配式混凝土建筑：</b>预制梁和预制柱现场装配时，发生钢筋与钢筋、钢筋与套筒碰撞，导致构件无法正常安装。</p>		
通病照片

原因分析	<p>(1) 设计时未充分考虑施工次序以及构件之间的钢筋不同维度（横向、纵向、高度）方向的位置关系。</p> <p>(2) 连接节点处钢筋过密。</p>

<p><b>通病预防 措施建议</b></p>	<p>(1) 预制构件尽量采用大直径钢筋，减少钢筋数量。</p> <p>(2) 设计时应考虑套筒外围尺寸对钢筋空间的影响。</p> <p>(3) 提升深化设计师对现场施工的理解，加强各方图纸校审力度。</p> <p>(4) 采用 BIM 技术进行可视化深化设计，并完成冲突检查与避让。</p>		
<p><b>案例编号</b></p>	<p>1-9</p>	<p><b>案例类别</b></p>	<p>预制构件安装碰撞问题②</p>
<p><b>通病描述</b></p>	<p><b>装配式混凝土建筑：</b>梁柱节点处有多个预制构件预留钢筋伸入节点，造成钢筋碰撞、影响施工效率及质量。</p>		
<p><b>通病照片</b></p>	 		
<p><b>原因分析</b></p>	<p>(1) 梁柱节点处，钢筋密集且空间有限，预制柱主筋、箍筋、预制梁钢筋伸入节点，造成钢筋碰撞，钢筋层次复杂造成保护层厚度不足，影响施工质量。</p> <p>(2) 吊装时施工顺序不合理，工序配合不到位，造成施工混乱，影响施工效率，造成工期延误。</p>		
<p><b>通病预防 措施建议</b></p>	<p>(1) 专业预制构件深化设计单位进行 PC 深化设计，针对节点复杂部位进行重点设计，建立节点 BIM 模型，发现钢筋碰撞问题给予解决，如不同方向梁主筋碰撞调整、梁主筋与柱主筋的碰撞调整等。</p> <p>(2) 施工前按照节点 BIM 模型演示梁柱节点和主次梁节点的分层流程图，模拟施工，生成分层安装流程图。</p> <p>(3) 施工时，合理安排施工工序，合理进行工序穿插及配合，分层施工，检查钢筋碰撞问题，根据安装流程图进行吊装，提高施工效率。</p>

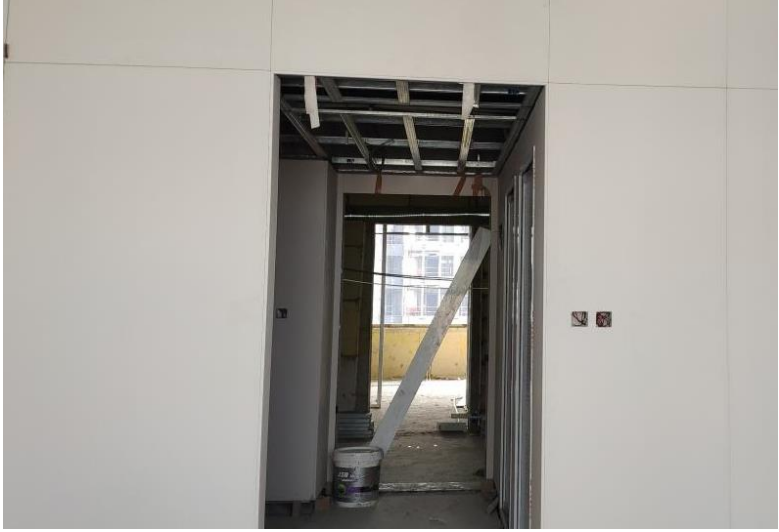
案例编号	1-10	案例类别	非砌筑墙体面材拼接问题
通病描述	<p><b>装配式装修：</b>墙面高度超过3米的墙体面材，采用上下两块板拼接方式拼装用于拼接的金属型材会形成交叉，施工难度大；在拼接处容易形成十字缝，整体观感效果不佳。</p>		
通病照片

原因分析	<p>(1) 大部分墙板原材尺寸最大为3米，超过3米墙板原材需定制。</p> <p>(2) 大尺寸墙板原材，在搬运和安装过程中，缺少与之匹配的运输和安装工具。</p>		
通病预防措施建议	<p>(1) 对于室内净高超过3米的项目，在装修方案设计过程中，充分考虑墙板拼接方案，通过线条设计来达到美化效果。</p> <p>(2) 深化设计过程中，可采用内嵌型材或其他形式收口条进行拼装，减少直拼带来的施工问题；</p> <p>(3) 墙板的上下拼接处应进行四面包覆，安装前检查墙板完整性，接缝处设置加强龙骨，确保安装完成能够达到美观效果；</p> <p>(4) 墙板十字缝处施工安装，可采用定制专用连接件进行连接安装，以确保接缝处外观平整，缝隙严密。施工，检查钢筋碰撞问题，根据安装流程图进行吊装，提高施工效率。</p>

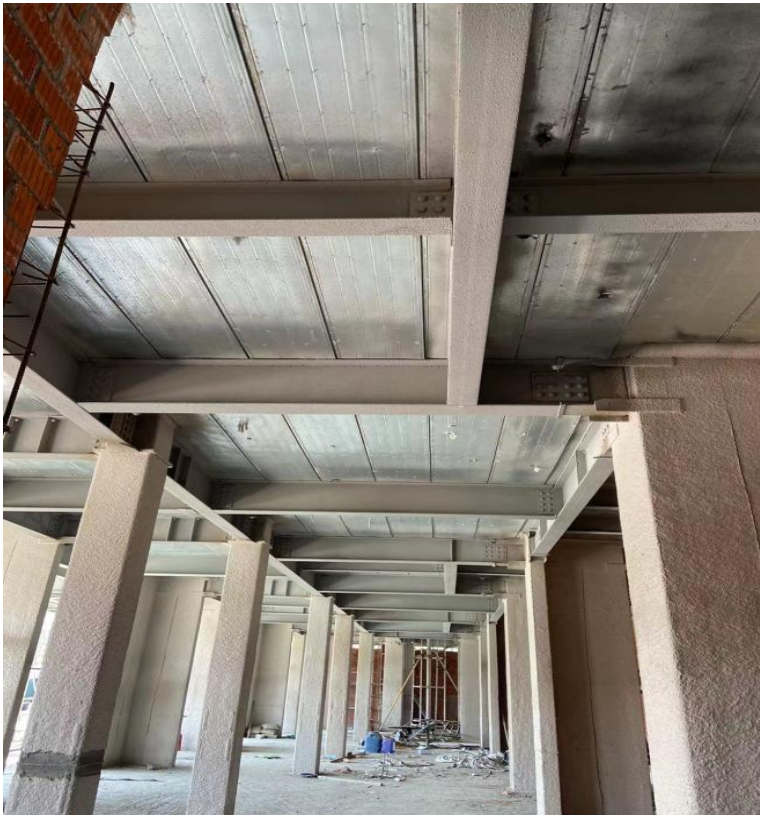
<b>通病预防 措施建议</b>	<p>(1) 在钢柱组立过程中，在中间两头增加两块 5 公分的三角铁片进行加固，加强连接部位的刚度。</p> <p>(2) 钢梁节点加劲板焊接时，采用先焊前后两面再焊左右两面，调整焊接顺序，减少焊接应力。</p>		
<b>案例编号</b>	1-15	<b>案例类别</b>	钢筋桁架楼承板拼接问题
<b>通病描述</b>	<p><b>装配式钢结构建筑：</b>钢筋桁架楼承板底面拼接平整度较差，美观度较差。</p>		
<b>通病照片</b>

<b>原因分析</b>	<p>实际钢筋桁架楼承板存在拼接等问题造成平整度较差问题。</p>		
<b>通病预防 措施建议</b>	<p>(1) 设计增加吊顶遮蔽楼承板。</p> <p>(2) 施工、监理单位对进场楼承板平整度加强检查。</p> <p>(3) 施工单位做好楼承板安装技术交底。</p> <p>(4) 各单位加强对楼承板现场安装施工的监督。</p>

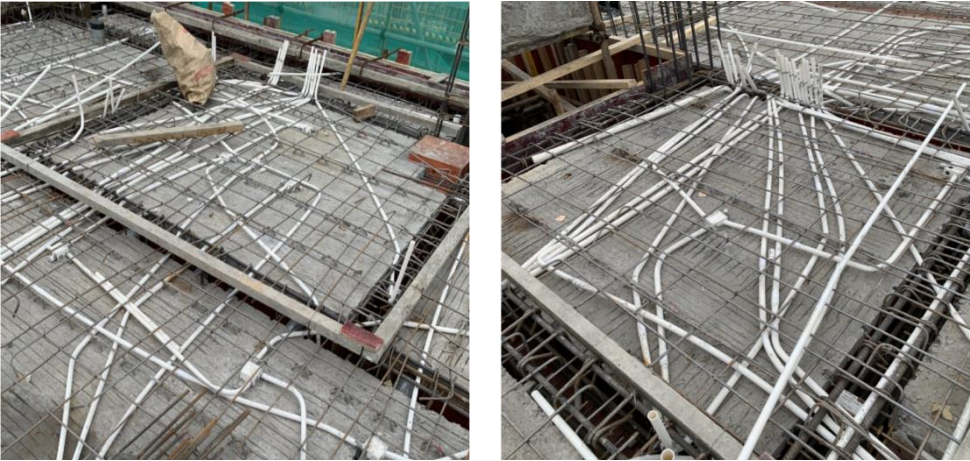
案例编号	1-16	案例类别	叠合楼板内暗敷管线问题①
通病描述	<p><b>装配式混凝土建筑：</b>现阶段，叠合板普遍采用 60mm 预制+70mm 现浇的形式，但现浇层管线过多或管径较大，特别是住宅公共区域或室内玄关处，管线交叉叠加高度甚至超过后浇层高度，造成施工困难。</p>		
通病照片

原因分析	<p>(1) 项目在设计阶段未各专业协同，对于管线交叉处没有综合考虑管线叠加布置的情况，仍按照普通设计进行。</p> <p>(2) 没有进行机电管线以及钢筋的碰撞检查，没有对复杂节点、复杂部位进行特殊验证。</p>		
通病预防措施建议	<p>(1) 设计应采用协同设计，提高各专业之间的协同性，对管线较多处可采取加厚叠合板现浇层，管线明装等措施。</p> <p>(2) 设计应采用 BIM 技术对项目进行验证，特别是特殊节点、复杂部分，提前考虑到施工过程中将会碰到的问题，将问题前置，提前应对。</p> <p>(3) 施工应采用 BIM 技术在施工阶段对项目进行验证，进行机电管线综合以及钢筋的碰撞检查，发现问题及时反馈给设计单位。</p> <p>(4) 应优化现场管线排布，减少管线叠加层数，尽量不要超过 2 层。</p> <p>(5) 对于大管径管线采用明敷方式或适当增加现浇层厚度。</p>

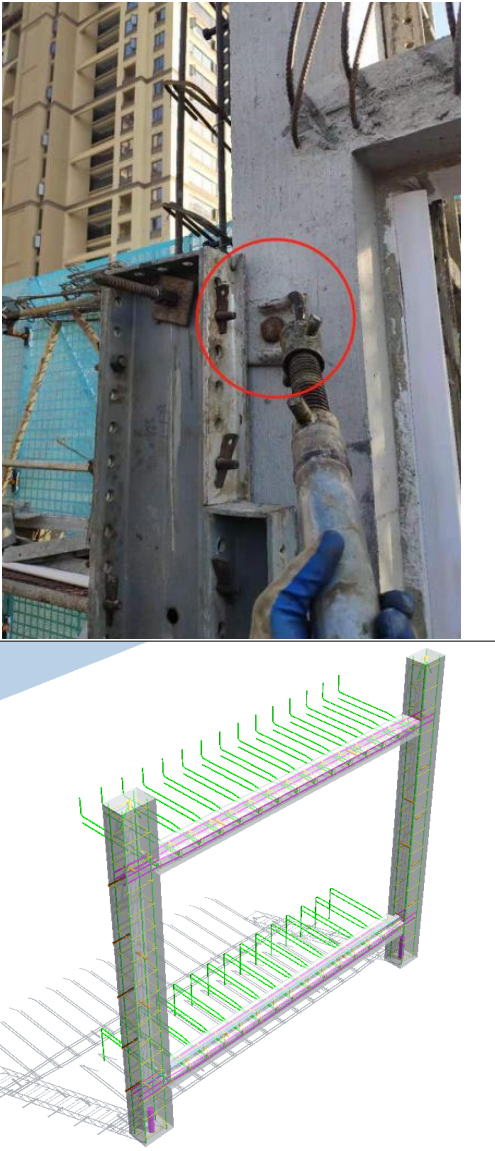
案例编号	1-19	案例类别	预制构件设计深度不足①
通病描述	<p><b>装配式混凝土建筑：</b>预制外围护墙临时支撑埋件与现浇构件的铝膜冲突。</p>		
通病照片

原因分析	<p>预制外围护墙与现浇边缘构件交接的预制墙垛尺寸不足，导致铝膜碰到临时支撑点，现场处理难度大，影响施工效率。</p>		
通病预防措施建议	<p>(1) 深化设计时，在完成预制构件的下料图的同时，应考虑各类预留预埋与现场施工模具的协调性。</p> <p>(2) 加强深化设计与施工单位的协同工作，施工单位及时反提现场施工需要的预设预埋。</p>

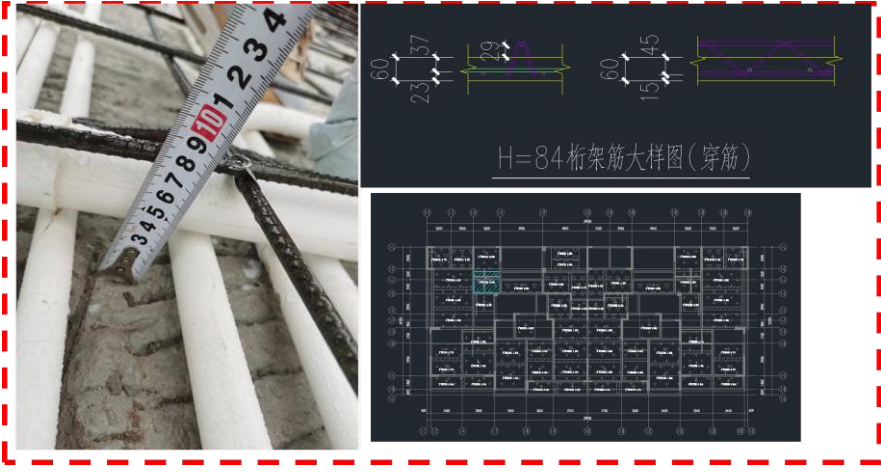
案例编号	1-21	案例类别	叠合楼板桁架筋高度问题
通病描述	<p><b>装配式混凝土建筑：</b>户内玄关位置出现 40+20 的管线交叉，130mm 厚的叠合板无法满足现场穿管要求；桁架下预留净高不足与设计偏差较大，现场很难满足 20 管穿越，现场只能切断桁架筋后，完成穿管。</p>		
通病照片

<p>The image contains three parts: 1. A photograph of a construction site showing a metal rebar protruding from a concrete slab, with a white folding ruler measuring its height. 2. A technical drawing titled 'H=84 桁架筋大样图(穿筋)' showing two rebar profiles with dimensions: 60, 23, 37, 20, 15, and 45. 3. A grid plan of a floor slab with a blue box highlighting a specific area.</p>		
原因分析	<p>(1) 项目公区叠合板厚度通常设计为 150mm 厚，套内玄关位置楼板通常采用 130mm，较难满足管线暗敷尺寸要求。</p> <p>(2) 部分厂家生产的桁架不规范，与设计偏差较大。</p>		
通病预防 措施建议	<p>(1) 叠合板板厚及桁架筋高度应结合结构受力、机电穿管要求等因素综合确定。</p> <p>(2) 对于管线集中布设区域应考虑局部采用现浇楼板或加大叠合层厚度。</p> <p>(3) 设计桁架下净高仅为图纸理论值，预制构件加工制作时应严格管控，减小实际制作偏差。</p>

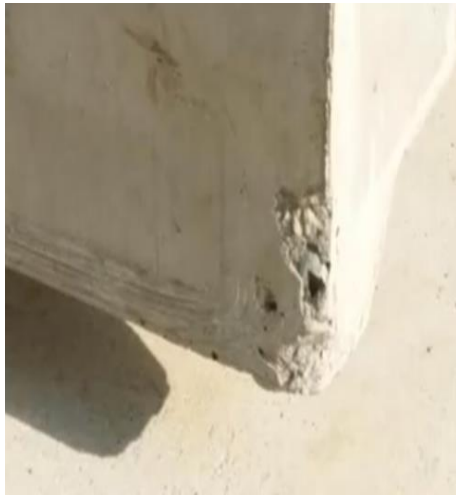
孔洞

<p>板部位缺浆或模板漏浆；结构构件断面较小，钢筋过密，石子直径较大卡在钢筋上；混凝土保护层太小或保护层处混凝土漏振或振捣不实。</p> <p>（2）蜂窝麻面：构件生产过程中配合比设计不当或和易性差，模板粗糙或有杂物，振捣不充分或漏振，气泡排出不充分，养护不到位等问题引发。</p> <p>（3）孔洞：构件生产过程中在钢筋密集区、预埋件处，混凝土振捣不充分或漏振，异形结构的混凝土被钢筋阻挡而没有正确浇筑到位。</p> <p>（4）裂缝：构件生产过程中未及时养护或养护方式、保温保湿不当，发生温度和塑性收缩现象；振捣不密实，未及时排除混凝土泌水。</p> <p>（5）外形缺陷：构件生产过程中脱模过早，拆模方式不正确。模板刚度不够，模板破损变形、平整度差。</p> <p>（6）连接部分缺陷：构件生产过程中忽略对原材料的验收，钢筋绑扎验收环节缺失，连接件、灌浆套筒预埋定位偏差，检察环节不仔细，混凝土浇筑过程中振捣棒碰撞连接件、灌浆套筒导致偏位，预埋件、灌浆套筒、预留孔洞的保护措施不足，导致杂物或混凝土浆料渗入其中。</p> <p>（7）装饰缺陷：构件生产过程中不同批次装饰材料未进行色差对比检验，装饰面与底膜之间使用硬质垫块，划伤装饰面层。</p>
<p><b>通病预防 措施建议</b></p>	<p>（1）优化运输方案。分析构件的受力特征，在此基础上优化运输的路线和方式，避免运输过程中碰撞或挤压构件，降低构件在运输环节受到损坏的概率。</p> <p>（2）健全装配式构件进场验收制度。严格按照科学的流程推进验收工作，不可肆意简化或跳过相关步骤。明确进场验收的内容，及时发现进场材料是否存在质量方面的问题。</p> <p>（3）进场验收工作主要围绕构件结构性能、质量证明文件、外观质量缺陷、功能验收报告、预留预埋件规格、外形尺寸偏差、构件粗糙面键槽质量与构件表示等内容。</p> <p>（4）对存在严重质量问题、影响使用功能或装饰效果的构件，应做好标记与记录，并退回原厂。对不影响使用功能与结构安全、质量问题较小的构件，可在现场利用科学的方式与相似的材料进行修补与加强，养护充分后再投入使用。</p> <p>（5）认真填写材料报验表后，报监理单位查验。</p>

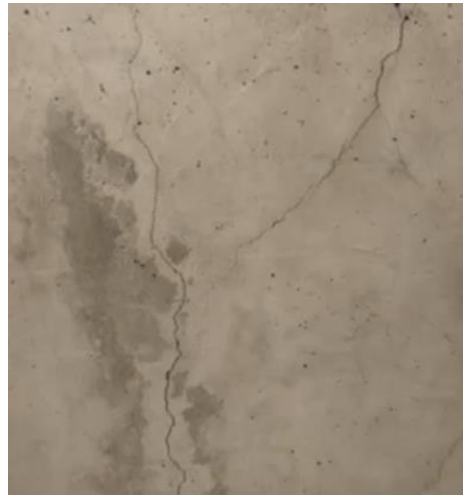
裂缝

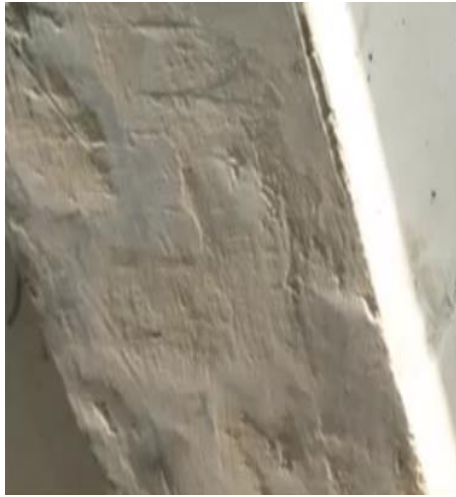
外形缺陷

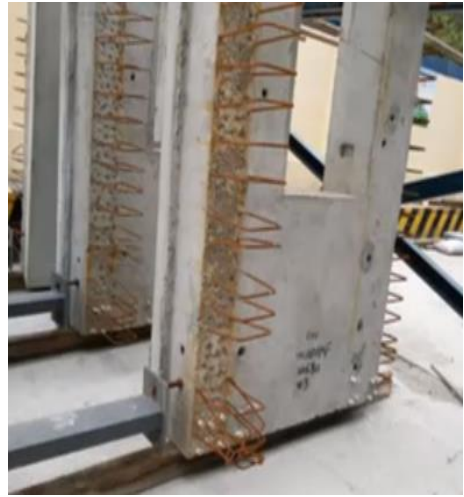
连接部位缺陷

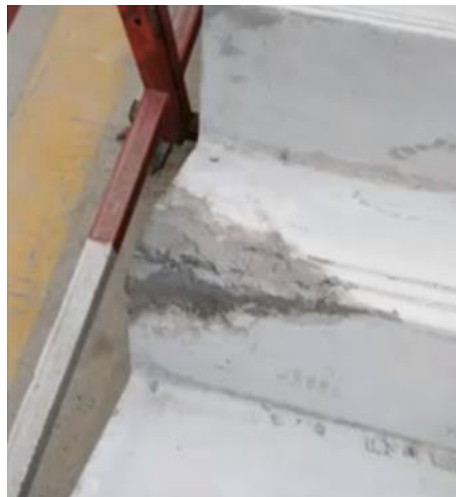
装饰缺陷

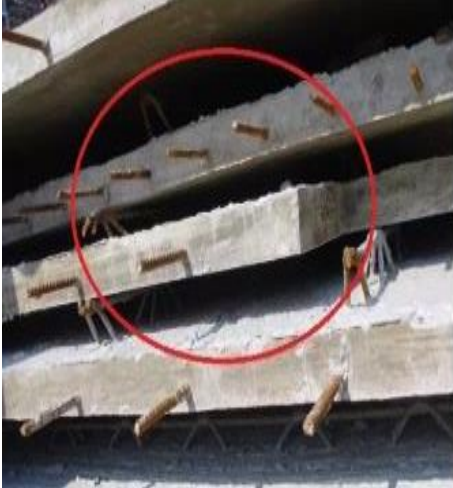
案例编号	2-2	案例类别	堆场条件与堆放方式不科学
通病描述	<p><b>装配式混凝土建筑</b>：因堆放场地不平整、堆放时间过久、堆放层数过多、垫块缺失或位置不正确等问题对装配式构件造成破坏，引起质量问题。</p>		
通病照片	<div style="display: flex; justify-content: space-around; align-items: center;"> <div style="text-align: center;">

<p>垫块缺失</p> </div> <div style="text-align: center;">

<p>垫块设置不规范</p> </div> </div>		
原因分析	<p>缺乏有针对性的堆放方案与合理的堆放场地规划；管理人员与施工人员缺乏相关的基本概念和专业素养，未形成优良的成品保护与节省材料意识。</p>		
通病预防措施建议	<p>(1)优化装配式构件的施工规划,制定有效且有针对性的堆放方案,根据构件的数目、类型、受力特点采取合理的施工场地内运转和堆放方式。堆放时根据构件的外形尺寸设计具有一定刚度的钢支架,构件与钢支架接触点布置枕木,保证构件堆放时不变形,储藏过程中不损坏。</p> <p>(2)对管理人员和施工人员进行有关装配式构件的针对性施工交底,明确落实各个施工环节中的人员职责,规范过程中地操作流程,形成成品保护意识。</p>

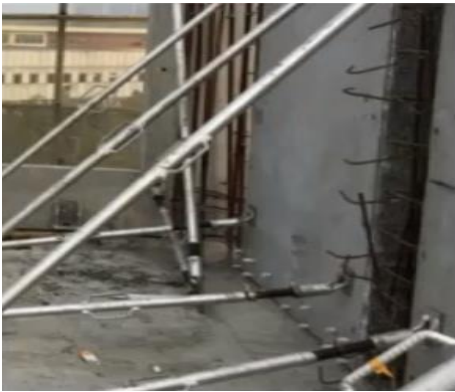
案例编号	2-5	案例类别	连接钢筋或连接件弯折
通病描述	<p><b>装配式混凝土建筑：</b>为方便构件安装，施工时提前将连接钢筋或连接件敲弯，然而构件安装完成后由于钢筋碰撞却无法校正，或多次校正后钢筋发生疲劳破坏。</p>		
通病照片	<div style="display: flex; justify-content: space-around; align-items: center;"> <div style="text-align: center;">

<p>连接钢筋弯折</p> </div> <div style="text-align: center;">

<p>连接件弯折</p> </div> </div>		
原因分析	<p>施工人员违规操作，未对连接件进行深化设计；现浇部分钢筋偏位严重，与预制构件钢筋碰撞。</p>		
通病预防措施建议	<p>(1) 加强工人班前教育和技术交底，严禁私自弯折连接钢筋或连接件；严格控制现浇段钢筋施工偏差；构件吊装时由施工人员引导降落，避免钢筋产生碰撞从而变形。</p> <p>(2) 在设计同意的情况下，可局部调整现浇钢筋位置，最大程度减小钢筋碰撞，连接件和连接钢筋必须与现浇结构进行有效连接，弯折的连接钢筋与连接件应使用专业校正器调整，严禁采用热处理方式，影响结构安全与使用性能。</p>

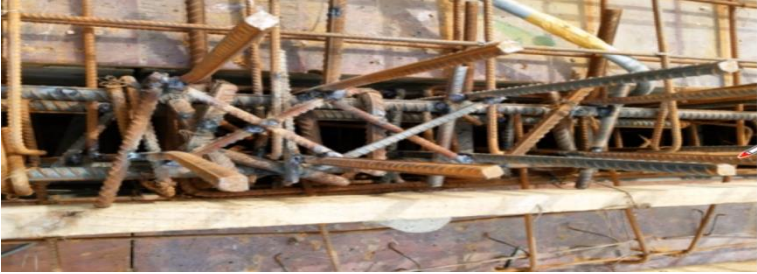
案例编号	2-7	案例类别	套筒灌浆连接钢筋偏位
通病描述	<p><b>装配式混凝土建筑：</b>下部现浇层与上部预制转换层施工时预埋插筋偏位、装配式结构楼层套筒灌浆连接钢筋偏位。</p>		
通病照片

<p style="text-align: center;">过渡层预埋插筋偏位</p>		
原因分析	<p>转换层施工时插筋定位不准，精度不高，混凝土振捣时碰撞、扰动插筋引起。由于忽略了对预留钢筋的检查与校正，在竖向构件吊装施工时发现套筒与钢筋难以对位。</p>		
通病预防措施建议	<p>(1) 定制连接钢筋定位器，在转换层施工的时候，用定位器校正插筋位置，再通过附加钢筋将钢筋与主体钢筋焊接固定。</p> <p>(2) 装配式结构楼层现浇部分浇筑前反复检查钢筋位置和尺寸，混凝土振捣时严禁碰撞连接钢筋等重要部位，直到整层混凝土浇筑完成并初凝后，再将定位器取下，复核插筋有无偏差。</p>		
案例编号	2-8	案例类别	套筒灌浆常见质量缺陷
通病描述	<p><b>装配式混凝土建筑：</b></p> <p>(1) 灌浆料质量或拌制操作不合格：灌浆料结块、发硬，灌浆料拌制后离析、流动性不足（初始流动度检测值<math>&lt;300\text{mm}</math>）、易堵管或其他异常情况，试块强度达不到标准。</p> <p>(2) 灌浆受阻：灌浆作业中途套筒某个或多个出浆孔未出浆，灌浆泵中浆料未减少，套筒有堵孔现象。</p> <p>(3) 漏浆：灌浆泵压力灌浆时，在出浆孔外出现多处漏浆。已灌满的套筒也会在凝固前露出一部分，导致套筒内浆料不饱满。</p> <p>(4) 出浆孔内浆料不满：灌浆作业完成后，待浆料凝固拆除设备后，发现出浆孔内浆料明显不足。</p>

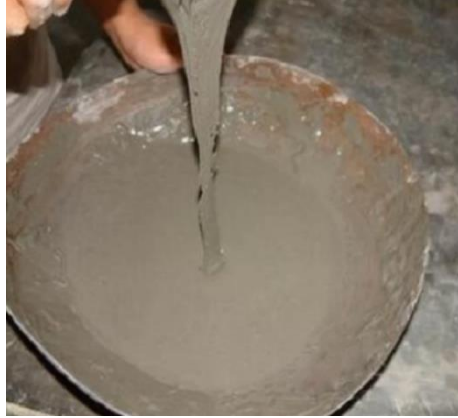
灌浆料不合格

<p>原因分析</p>	<p>构件利用灌浆套筒进行连接的施工工艺不可逆，且缺少灌浆实体检验的有效方式，灌浆施工质量的优劣多取决于人为因素，应将问题解决在发生前。</p> <p>(1) 灌浆料质量或拌制操作不合格：灌浆料受潮、过期、变质、采购灌浆料不匹配或拌制时未按说明书或规范操作。</p> <p>(2) 灌浆受阻：灌浆套筒堵塞，连接钢筋向灌浆孔方向稍有偏位，堵住灌浆孔或出浆孔。或是座浆料施工不规范，堵塞灌浆料套筒下部。</p> <p>(3) 漏浆：弹性嵌缝材料有断点，导致压力注浆时，浆料从断点处渗出。座浆料封缝后未达到强度便开始灌浆作业，导致仓体破坏；木枋或钢板封缝时，可能因紧固程度不够。</p> <p>(4) 出浆孔内浆料不满：仓体内浆料下沉，过早安装橡皮塞。</p>
<p>通病预防措施建议</p>	<p>(1) 优化材料入场验收制度和材料合理堆放方案。采购灌浆料时应根据套筒类型、钢筋直径、使用部位、当地季节和气温及工期进度等要求选购；灌浆料运输途中应避免阳光长时间照射；进场后应存储在通风干燥阴凉处；开封后应在当天用尽，拌制根据说明书称重配置，不可随意处理。受潮、变质、过期等问题的灌浆料必须报废，不得使用。</p> <p>(2) 进行施工工艺技术交底，构件安装前利用定位器校正连接钢筋位置，修正垂直度；座浆料封堵灌浆仓时，必须有压条防止座浆料塞入过多，堵塞套筒。嵌缝必须采用无断点的整根材料，并粘贴在指定位置；座浆料封堵完成养护一天后方可再进行灌浆作业；</p> <p>(3) 灌浆前复查封缝的紧固程度；灌浆泵压力不宜过大，以免破坏封仓部位（不宜超过 0.8MPa）；要求灌浆料制备时将气泡完全排完，完成灌浆后灌浆泵稳压 1 分钟，避免套筒内灌浆料下降。使用套筒灌浆饱满度监测器，可观察出浆饱满度，也可避免材料浪费。</p>

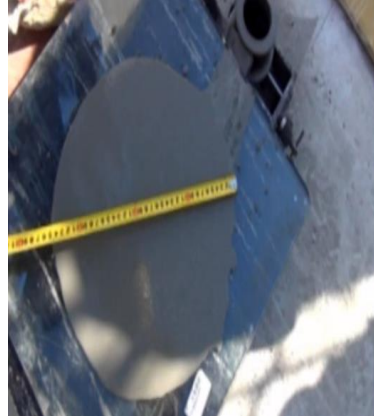
灌浆料流动性不足

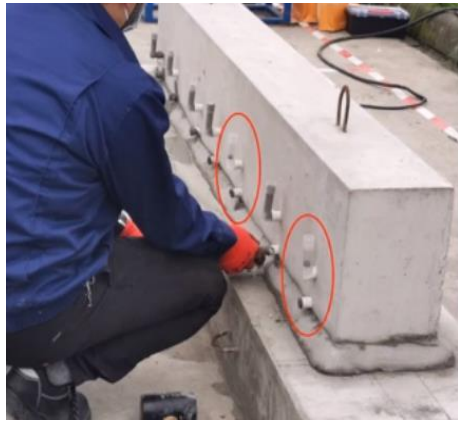
出浆孔未出浆

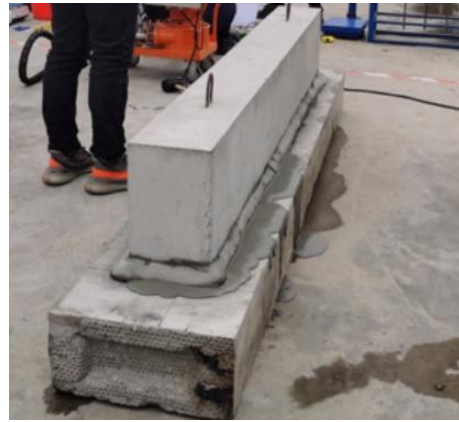
漏浆

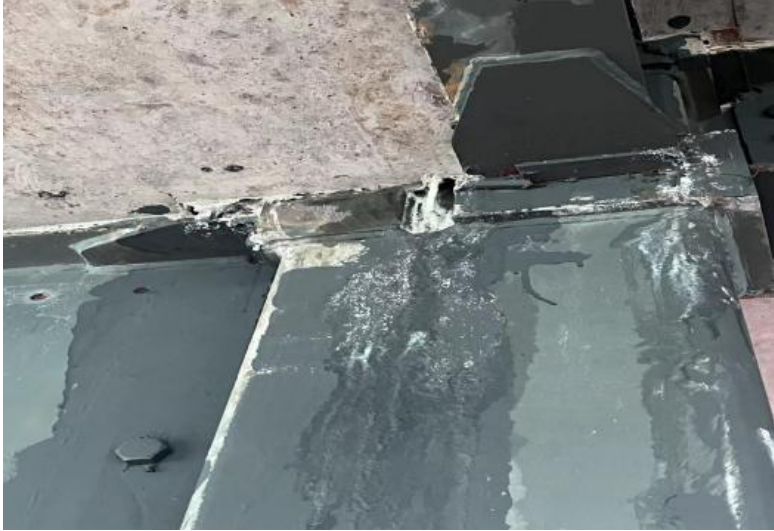
案例编号	2-19	案例类别	钢构件涉水部位渗漏问题
通病描述	<p><b>装配式混凝土建筑：</b>阳台、厨卫、女儿墙等钢构件涉水部位渗漏，影响使用功能。</p>		
通病照片

原因分析	<p>(1) 混凝土振捣不密实；</p> <p>(2) 拆模时间过早或拆模工人野蛮施工，引起混凝土与钢构件交界处松动，形成渗水通道；</p> <p>(3) 养护不及时导致混凝土开裂；</p> <p>(4) 钢构件与混凝土属两种不同材料，抗渗性能没有整体现浇好。</p>		
通病预防措施建议	<p>(1) 涉水房间：涉水部位钢构件增设止水钢板，与混凝土结构板和混凝土导墙连接；</p> <p>(2) 出屋面部位采用附加基座；止水钢板，外包砼，防水附加层；端头部位采用附加防水层收头；</p> <p>(3) 做好技术交底，从混凝土浇筑、养护、拆模等施工端控制。</p>		
案例编号	2-20	案例类别	预制板现场施工漏浆、裂缝质量问题①
通病描述	<p><b>装配式混凝土建筑：</b></p> <p>(1) PC 预制叠合楼板现浇板带处漏浆</p> <p>(2) 现浇叠合板带处裂缝、渗漏</p>		
通病照片	 		
原因分析	<p>(1) 混凝土振捣不密实,养护不到位。</p> <p>(2) 在混凝土浇捣过程中钢筋未做好成品保护，导致钢筋偏位,楼板钢筋保护层过厚。</p> <p>(3) 预制 PC 薄板与现浇混凝土层，通常采用两种不同标号的混凝土，灌筑时间一先一后,龄期显然不一,硬化过程中由于收缩产生裂缝。</p> <p>(4) 混凝土龄期未到,提早拆模。</p> <p>(5) 叠合板带下止浆条设置缺失，下部支撑钢度不足。</p> <p>(6) 叠合板带钢筋配置薄弱。</p>

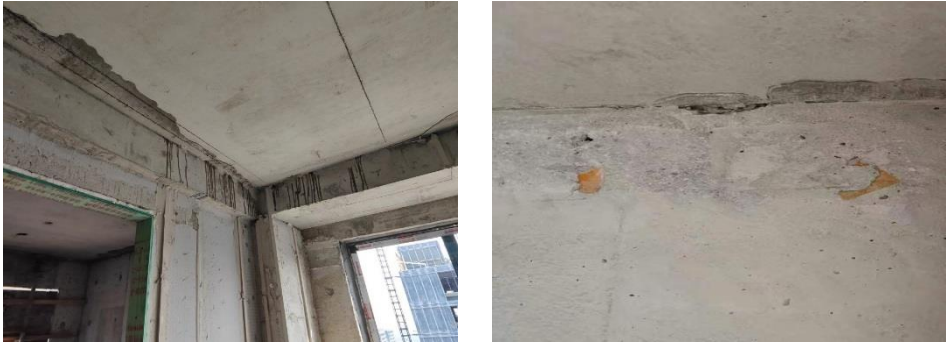
<b>通病预防措施建议</b>	<p>(1) 加强混凝土振捣，特别是叠合板带处，严格按照规范要求进行振捣,浇筑时板带处不得留施工缝。</p> <p>(2) 钢筋绑扎完后及时搭设钢筋马凳，铺设脚手板作为人行走道。严禁踩踏成品钢筋、碰动预埋件及板带模板。</p> <p>(3) 支模施工严格控制模板平整度，设置止浆条，板面清理干净后经过验收合格后进行吊装工作，加强下部支撑架刚度。</p> <p>(4) 加强养护，延缓上一层施工荷载作用时间。延迟下部架体拆除时间。</p> <p>(5) 处理措施：先把裂缝位置凿开，而且裂缝两边应凿开五厘米左右，其次要让接合面位置保持斜坡形，同时要对预制板表面和侧面进行凿毛，凿毛完毕后，还要清理干净。然后在裂缝内部涂刷一遍纯水泥砂浆，最后要在裂缝位置浇捣 2 次细石混凝土。</p>		
<b>案例编号</b>	2-21	<b>案例类别</b>	预制板现场施工蜂窝孔洞、渗水质量问题②
<b>通病描述</b>	<p><b>装配式混凝土建筑：</b></p> <p>(1) PC 叠合板与梁交接处混凝土存在孔洞、蜂窝。</p> <p>(2) PC 叠合板与梁交接处混凝土渗水。</p>		
<b>通病照片</b>

<b>原因分析</b>	<p>(1) 混凝土浇筑前 PC 叠合板及模板未浇水湿润，造成接触面吸水过快产生开裂。</p> <p>(2) 现场施工混凝土塌落度过大或过小。</p> <p>(3) 施工过程中未二次回振。</p>		
<b>通病预防措施建议</b>	<p>(1) 浇筑前对模板及 PC 板构件充分湿润。</p> <p>(2) 控制混凝土现场塌落度。确保混凝土浇筑密实。</p> <p>(3) 结构层混凝土浇筑完成后，应对梁板、墙与叠合板交接处等关键部位进行二次复振。</p> <p>(4) 控制模板拆除时间，延长混凝土带模养护时间，减少混凝土裂缝。</p> <p>(5) 及时进行混凝土养护工作。</p>

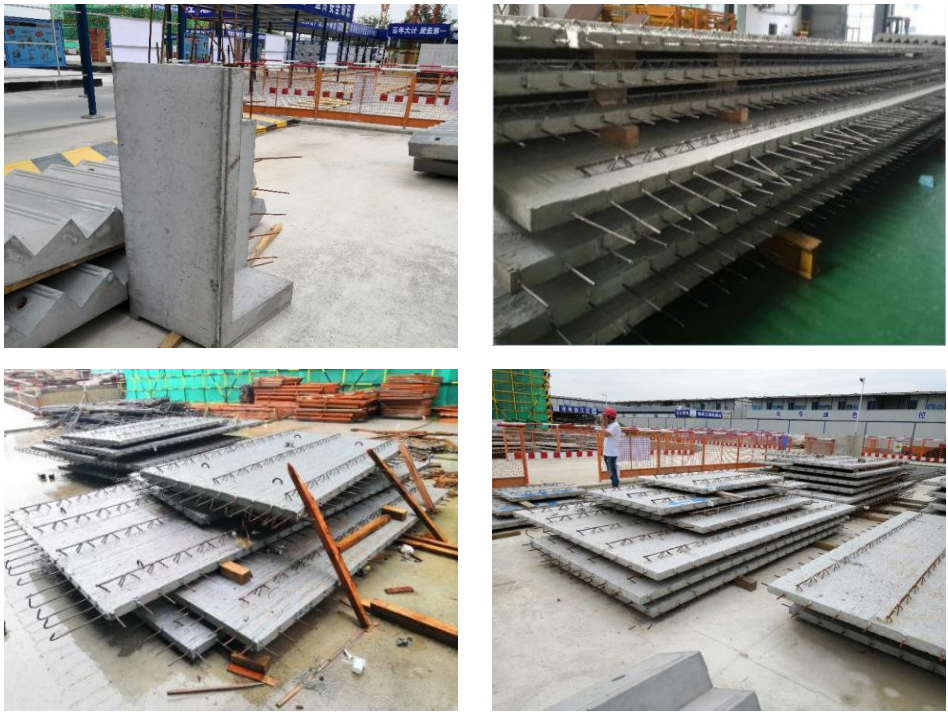
案例编号	2-22	案例类别	混凝土预制构件堆场及验收问题
通病描述	<p><b>装配式混凝土建筑：</b>因混凝土预制构件现场堆放及验收工作不规范，造成预制构件出现裂缝、变形等质量问题。</p>		
通病照片

原因分析	<p>(1) 施工现场装配式构件管理人员专业程度低、管理水平落后；</p> <p>(2) 装配式专项施工方案在预制构件堆放及验收方面编制深度不足、技术交底不全面、现场执行不到位；</p> <p>(3) 施工计划偏离现场实际进度，装配式构件进场无计划，造成装配式构件在现场长期积压；</p>		
通病预防措施建议	<p>(1) 加强方案审批及技术交底，开展装配式施工专项培训，提升管理人员专业能力及管理水平；</p> <p>(2) 加强现场规范化、程序化验收，进场必须按规范批次填报构件验收记录表，并及时做好退场安排；</p> <p>(3) 应用 BIM 技术进行构件堆场布置，根据吊装次序对构件吊运进行推演，规范堆场布置、提高吊装效率；</p> <p>(4) 协同装配式构件生产单位，建立健全装配式构件进场的专项工作机制，根据现场工程进度动态调整构件加工、运输及进场计划；</p>

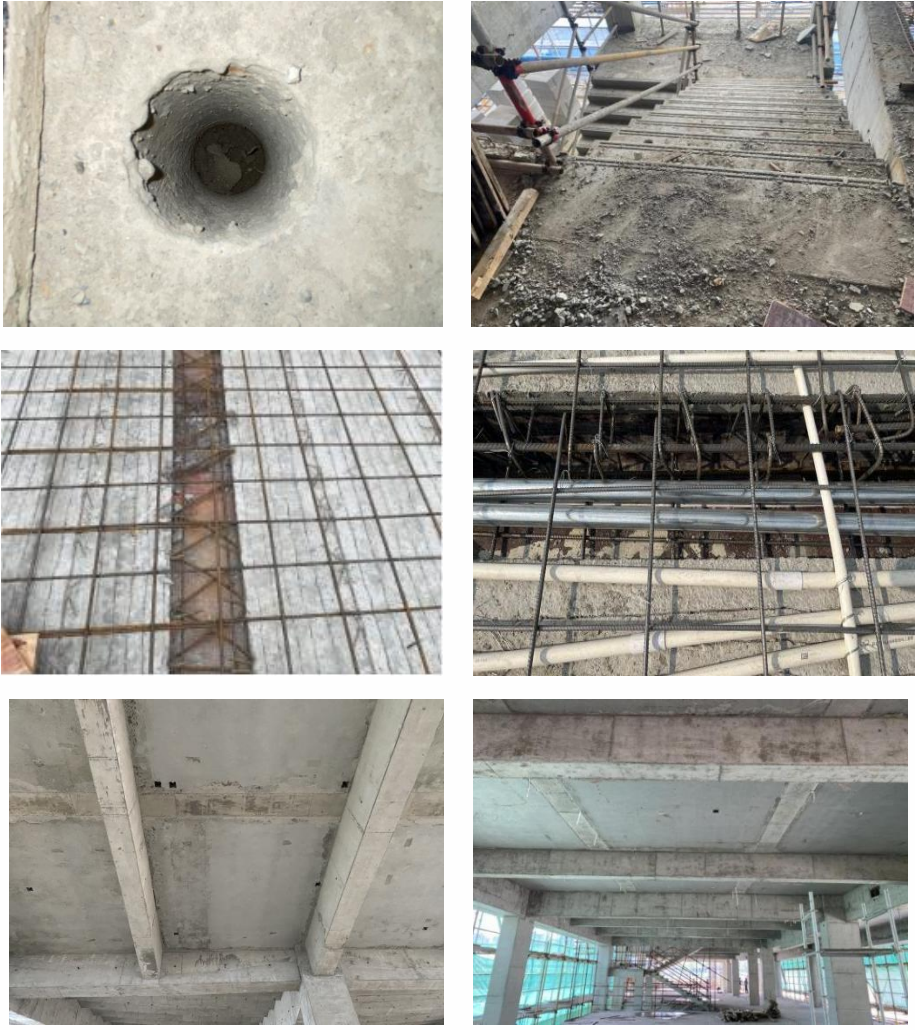
案例编号	2-23	案例类别	混凝土预制构件常见施工通病
通病描述	<p><b>装配式混凝土建筑：</b>（1）预制楼梯连接钢筋施工预留预埋偏位、节点施工质量不规范；预制楼梯成品保护不到位，连接节点处灰尘覆盖、堵塞情况较为常见；（2）预制构件现浇连接段中常见漏筋，首根钢筋位置间距过大；（3）预制叠合楼板、预制剪力墙等预制部分与后浇部分交接处，漏浆、蜂窝等质量问题较为常见；（4）预制叠合楼板现浇层线管铺设后导致现浇层偏高，亦或由于工厂预制部分偏厚，导致现场线管无法穿过桁架钢筋，现场需要进行切割或凿除预制层混凝土。</p> <p><b>装配式装修：</b>ALC 墙板上线盒、配电箱等开洞不符合规范，门洞口薄弱部位加强不到位，ALC 与砌体砌块交接部位处理不到位。</p>		
通病照片

<p><b>原因分析</b></p>	<p>(1) 现场预制楼梯连接钢筋预埋不准确、安装固定方式不牢靠、混凝土浇筑过程中保护措施缺失，过程验收工作不到位。</p> <p>(2) 现场工人缺乏成品保护意识，施工管理未严格按专项方案执行成品保护措施。</p> <p>(3) 现场施工管理人员及监理人员在钢筋验收中检查工作不到位，未能及时发现漏筋或分布筋间距不合理的问题。</p> <p>(4) 预制部分与后浇部分交接处模板不平整，存在间隙，且在浇筑过程中混凝土振捣不充分。</p> <p>(5) 预埋线管未进行优化排版，造成管线在局部堆集，同时叠合板生产过程中预制板厚度及钢筋桁架标高超过设计允许偏差。</p> <p>(6) 现场对 ALC 墙板施工的技术交底不充分，作业人员规范意识缺失，现场管理人员管理工作不到位；</p>
<p><b>通病预防措施建议</b></p>	<p>(1) 施工单位应加强施工安装人员对规范和图纸的理解深度，并及时做好图纸交底工作；</p> <p>(2) 施工单位及监理单位现场管理人员及时做好施工方案技术交底及现场检查工作。尤其是特殊区及细部易忽略部分要提前做好班主交底工作。</p> <p>(3) 施工单位应从工具化产品、支撑体系方面，提升叠合楼板安装工艺水平，提升连接节点施工质量。加强验收，控制预制板下侧支撑架顶部水平度。</p> <p>(4) 项目相关方应提前做好专业整合设计，在深化阶段考虑 ALC 墙板上的特殊预留预埋，并进行合理的排版设计。 .0</p>

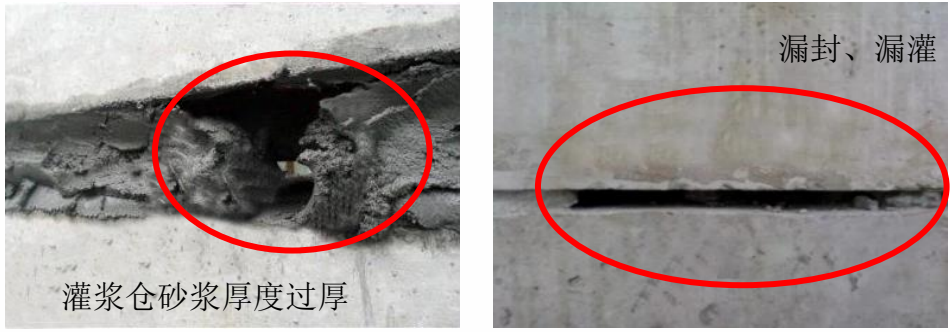
案例编号	2-24	案例类别	预制构件灌浆漏浆、漏灌等质量问题
通病描述	装配式混凝土建筑：灌浆仓的厚度过厚，灌浆结束后仍存在漏灌、漏浆等问题。		
通病照片

原因分析	<p>(1) 现场混凝土现浇部位标高控制不到位。</p> <p>(2) 灌浆料制作不规范。</p> <p>(3) 灌浆前未清理灌浆通道及做湿润处理。</p> <p>(4) 操作人员施工不到位、管理动作缺失造成未灌满。</p>		
通病预防措施建议	<p>(1) 楼板的标高控制采用拉水平通线的方式进行，浇筑前在墙柱钢筋上提前画出 50 线。混凝土浇筑后先用铁锹进行初步整平，使混凝土略高于结构完成面，然后利用铝合金刮尺刮平，并使用铁抹子压光，找平抹压不少于四次，找平过程中及时复核标高。</p> <p>(2) 灌浆料严格按照说明书的配比及放料顺序进行配制，灌浆料搅拌完成后保证 30 分钟以内将料用完。</p> <p>(3) 构件吊装前应仔细检查注浆管、拼缝是否通畅，灌浆前半小时可适当撒少量水对灌浆孔进行湿润，但不得有积水。</p> <p>(4) 使用压力注浆机，一块构件中的灌浆孔应一次连续灌满，并在灌浆料终凝前将灌浆孔表面压实抹平。</p> <p>(5) 加强操作人员及现场管理人员的交底培训，提高作业人员的质量意识，规范管理人员的管控动作。</p>

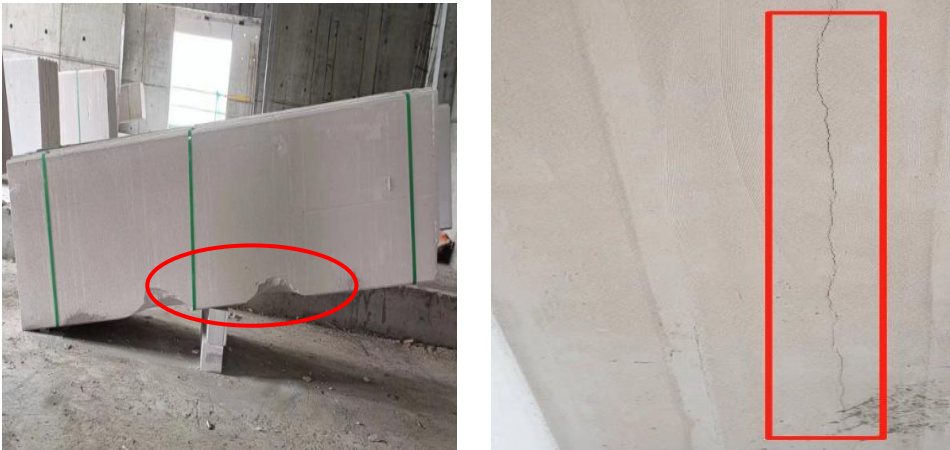
案例编号	2-25	案例类别	蒸压加气混凝土板成品保护和施工质量问题						
通病描述	<p style="color: red;">装配式混凝土建筑：</p> <p>(1) 蒸压加气混凝土板破损。</p> <p>(2) 蒸压加气混凝土板拼缝或与结构墙柱间裂缝。</p>								
通病照片

原因分析	<p>(1) 蒸压加气混凝土板是由硅质材料和钙质材料为主要原材料掺加发气剂及其他调节材料，通过配料浇注、发气静停、切割、蒸压养护等工艺制成的多孔轻质成品墙板。其质量轻相对强度较弱，容易因磕碰产生破损。</p> <p>(2) 因蒸压加气混凝土板的蒸养工艺，产品含水率较高，易在墙体中间位置产生干燥收缩裂缝；因材料具有保温性能，与其他墙体材料线膨胀系数不同而在交接处产生裂缝。</p>								
通病预防措施建议	<p>一、蒸压加气混凝土板成品保护措施</p> <p>(1) 板材进入施工现场后，在临时堆场做好防雨防水保护。</p> <p>(2) 板材进入楼层运输时，要使用专用电动运输工具，运输过程中注意边角保护，减少磕碰产生破损。如板材损坏范围如下表范围内，应修补完成后满足板材使用强度后使用，或损坏较小时等安装后再修补。</p> <table border="1" data-bbox="400 1675 1353 2022"> <thead> <tr> <th data-bbox="400 1675 464 1738"></th> <th data-bbox="464 1675 911 1738">破损位置</th> <th data-bbox="911 1675 1353 1738">尺寸限制</th> </tr> </thead> <tbody> <tr> <td data-bbox="400 1738 464 2022">角 破 损</td> <td data-bbox="464 1738 911 2022">   </td> <td data-bbox="911 1738 1353 2022"> <p>破损在长度方向： <math>a \leq 300\text{mm}</math>    <math>b \leq 80\text{mm}</math></p> <p>破损在宽度方向： <math>a \leq h/2</math>        <math>b \leq 80\text{mm}</math></p> </td> </tr> </tbody> </table>				破损位置	尺寸限制	角 破 损	 	<p>破损在长度方向： <math>a \leq 300\text{mm}</math>    <math>b \leq 80\text{mm}</math></p> <p>破损在宽度方向： <math>a \leq h/2</math>        <math>b \leq 80\text{mm}</math></p>
	破损位置	尺寸限制							
角 破 损	 	<p>破损在长度方向： <math>a \leq 300\text{mm}</math>    <math>b \leq 80\text{mm}</math></p> <p>破损在宽度方向： <math>a \leq h/2</math>        <math>b \leq 80\text{mm}</math></p>

$a \leq 300\text{mm}$ $c \leq 40\text{mm}$
<p>如板材损坏超出上图范围，应将损坏处切割后做墙体最后一块非标准板使用。</p>		
<p>二、施工过程中为避免或减少墙体产生裂缝所采取的措施：</p>		
<p>(1) 板材生产完成在堆场存放时间大于 5 天；板材在运输过程中和现场堆放采取防雨措施；板材进入施工楼面散开堆放，便于板材内水份挥发；</p>		
<p>(2) 板材板与混凝土柱墙之间采用弹性连接或采用粘结剂刚性连接，且墙体安装完成 14 天后交接处用专用修补砂浆补平；</p>		
<p>(3) 板材与其他墙体交接处增加混凝土构造柱加强连接；</p>		
<p>(4) 控制墙体长度，在墙体长度大于 6 米时设 10mm 缝隙，在墙面完成 14 天后用弹性材料填充，或增加混凝土构造柱加强连接；墙体面层处理时接缝处增加抗碱玻璃纤维网格布或钢丝网。玻璃纤维网格布网眼大于 9 目，且玻璃纤维网格布网或钢丝网应铺设在墙体面层的中间层；严禁玻璃纤维网格布网直接铺设在墙体基层面上；</p>		
<p>(5) 墙体进行深化排版，避免管线在板材拼缝处；墙面开槽时应使用轻型电动切割机并辅以银头和凿子人工开槽。凿槽时与墙面夹角不得大于 45°；不宜横向开槽，开槽的深度不宜超过墙厚的 1/3。槽宽不得大于 50 mm；管线铺设完成，清理灰尘后用专用修补砂浆进行修补；检查墙面，如有损坏或其他位置产生的裂缝进行修补。</p>		
<p>(6) 墙体饰面处理前应对每一道墙体进行检查，如裂缝或损坏应立即进行修补。</p>

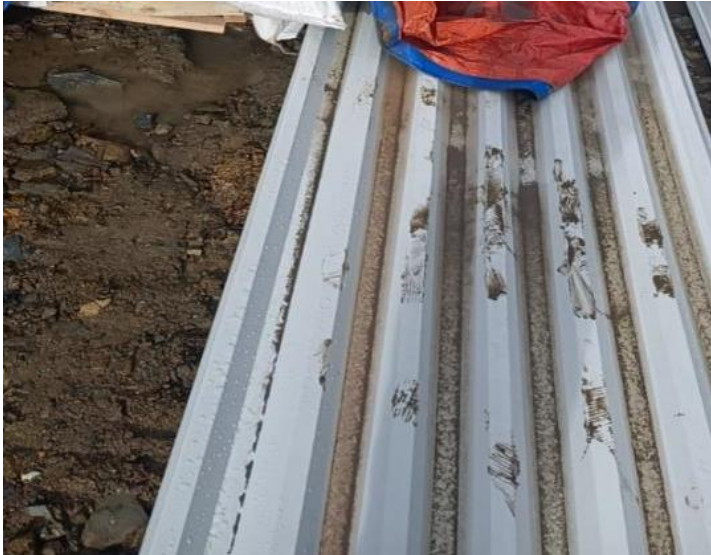
案例编号	2-26	案例类别	施工现场原材料成品保护问题
通病描述	装配式混凝土建筑：板面污染严重成品保护不到位		
通病照片

原因分析	<p>(1) 现场场地未硬化，场地规划不合理，材料堆放混乱</p> <p>(2) 现场人员成品保护意识差，对板面保护不到位</p> <p>(3) 发现板面污染未及时处理，造成板面漆面等已经损坏</p>		
通病预防措施建议	<p>(1) 现场必须合理规划总平，尤其是材料堆场位置，对于材料容易损坏的，容易污染的，必须设置专属材料堆场区域，对该区域进行硬化，堆放时下部铺设保护彩条布等措施，并且进行覆盖，标识材料性能规格易损坏等标志，避免已经进场材料的破坏污染</p> <p>(2) 对于现场所有人员进行技术交底灌输成品保护意识，现场施工时多看多想多问，材料搬运机械施工时都应该注意材料的保护。</p> <p>(3) 如果发现板面污染应及时清理，如果污染面是泥土等直接用水冲洗，避免泥土结块后无法清理损伤漆面，同时在地面清理完成避免高空清理，如果污染面为水泥金属等已经无法处理的，该彩钢板应直接报废，严禁用于现场安装。</p>

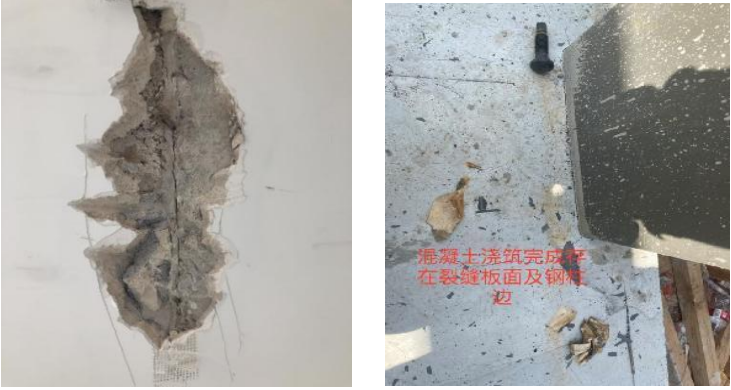
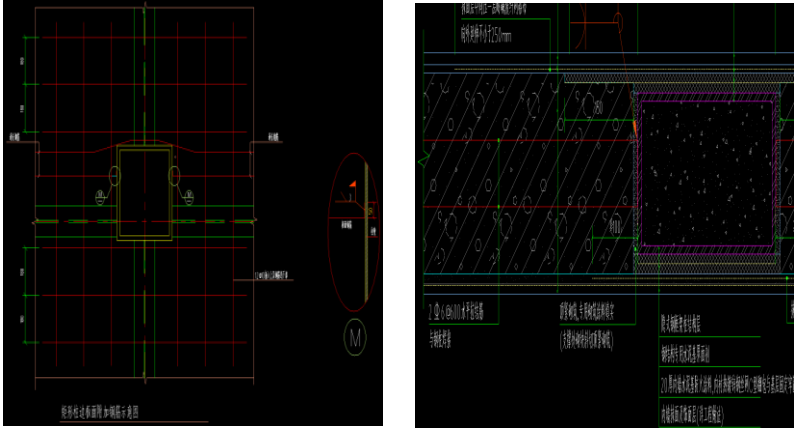
案例编号	2-27	案例类别	空鼓开裂问题
通病描述	<p><b>装配式钢结构建筑：</b>钢构件与砌体及楼板交界处空鼓开裂、防火涂料开裂，影响观感及结构安全</p>		
通病照片

原因分析	<p>(1) 钢构件与砌体、混凝土热胀冷缩系数不同，经历一个冷热周期后，容易出现开裂；</p> <p>(2) 混凝土养护不规范；</p> <p>(3) 砌筑时墙拉筋、界面剂未按要求设置；</p> <p>(4) 抹灰时，未按要求设置钢丝网或玻纤网；</p> <p>(5) 钢柱与楼板连接节点施工有误。</p>		
通病预防措施建议	<p>(1) 砌筑前墙拉筋与钢柱焊接，长度、间距按图纸及规范设置；</p> <p>(2) 钢结构专用界面剂范围及厚度按图纸及规范设置；</p> <p>(3) 钢结构与砌体不同材质交接部位增设钢丝网或玻纤网；</p> <p>(4) 钢柱与楼板连接处要节点要求施工附加筋；</p> <p>(5) 楼面混凝土按要求养护。</p>

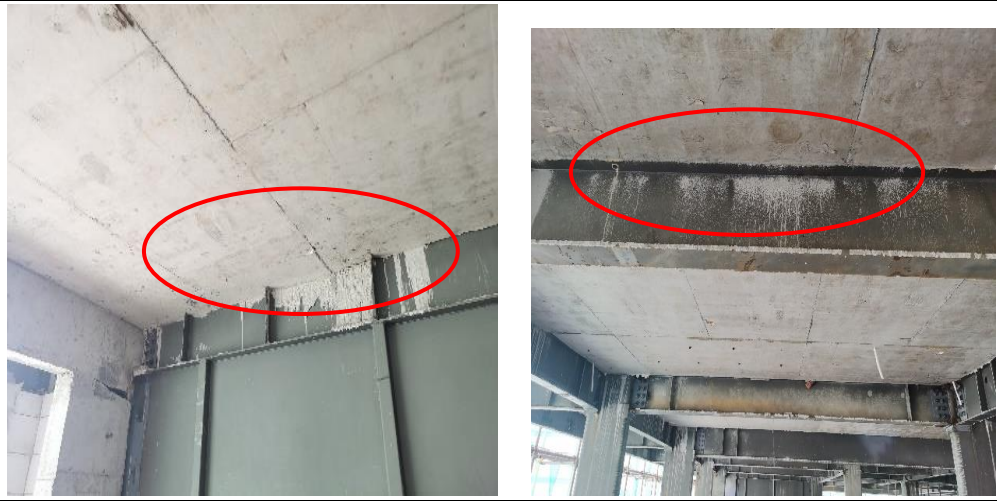
案例编号	2-29	案例类别	混凝土与钢梁交界处混凝土浇筑漏浆质量问题
通病描述	装配式钢结构建筑：混凝土与钢梁交界处在浇筑混凝土时漏浆		
通病照片

原因分析	<p>(1) 建筑模板与钢结构上翼缘拼接时出现问题，拼接处不平整，出现缝隙；</p> <p>(2) 混凝土稠度不足；</p> <p>(3) 模板的强度不够或模板下方支模架支撑不到位，受到压力后出现变形的情况，变形后导致跑模的现象。</p>		
通病预防措施建议	<p>(1) 板材厚度为 15mm，每张板内厚度最大允差 1mm；采用的双面覆膜黑板应具有出厂质量合格证外，还应保证外观尺寸合格。</p> <p>(2) 在靠近钢梁位置的模板下方必须增加一道竖向支撑，确保模板悬挑距离不大于 20cm，降低模板下挠变形程度。</p> <p>(3) 严格控制混凝土生产过程中的配合比。混凝土配合比应经严格设计和试配，使其符合设计强度和性能要求。控制好原材料质量，外加剂应先试验，严格控制掺用量，保障混凝土稠度满足要求，减少浆液流出。</p> <p>(4) 钢结构钢梁标高与模板标高相互复核印证，严格执行三检制，模板施工前验收钢梁标高，做好班组间工序交接，避免出现模板与钢梁翼缘不平整现象。</p>

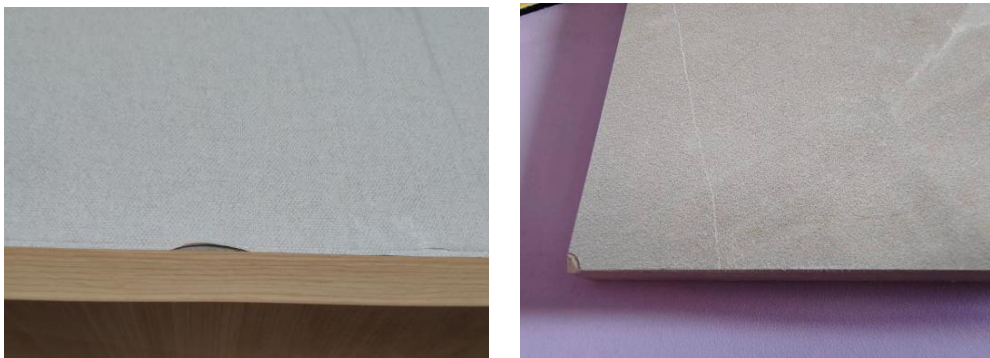
案例编号	2-33	案例类别	墙板翘边破角问题
通病描述	<p><b>装配式装修：</b></p> <p>(1) 墙板顶部或底部出现膜片翘边，形成肉眼可辨损坏情况；</p> <p>(2) 在墙板的边角位置出现破角破边的情况，形成墙板局部缺损。</p>		
通病照片

原因分析	<p>(1) 材料运输、装卸、堆放、搬运等过程未做好保护，导致墙板顶部或底部膜片被磕碰造成翻卷，或墙板边角被磕碰损坏，墙板局部受损；</p> <p>(2) 安装过程不细致，位置不准确时硬性就位，造成墙板损坏；</p> <p>(3) 成品保护措施不到位，安装完成后墙板被磕碰破坏。</p>		
通病预防措施建议	<p>(1) 墙板厂家在产品出厂时，充分做好墙板保护，确保包装完好；运输及搬运时，应注意采取保护措施，并做好监督；现场墙板堆放场地，做好充分隔离保护，并注意巡查；</p> <p>(2) 注重现场放样的准确性，确保墙板尺寸符合现场安装尺寸要求；</p> <p>(3) 明确施工工序，加强对施工人员的技术交底，避免作业过程中损坏墙板；</p> <p>(4) 施工过程中配合监理单位加强检查，及时发现问题并进行处理；</p> <p>(5) 加强对下道工序的交底及前道工序的验收，有问题应整改完毕再进行下道工序；</p> <p>(6) 安装完成后，采取成品保护措施，设置警示。</p>

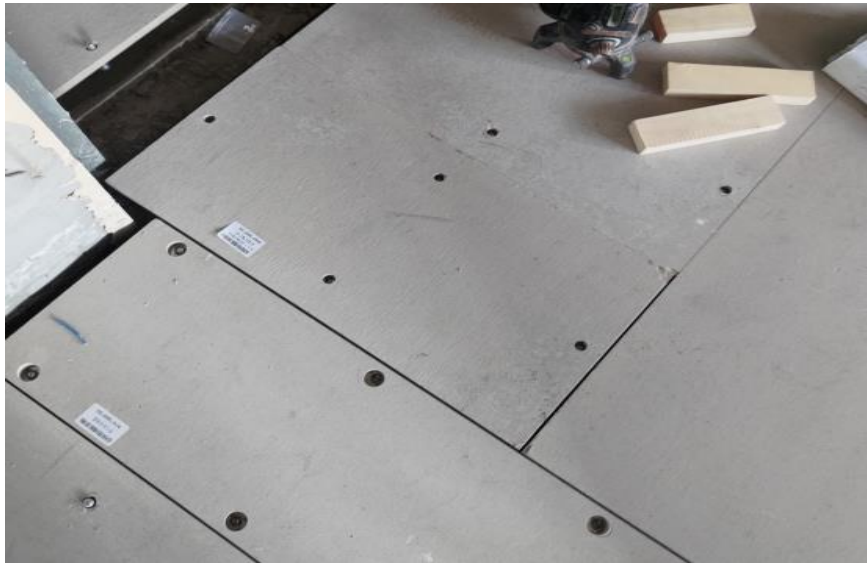
案例编号	2-34	案例类别	架空模块现场二次加工尺寸偏差问题
通病描述	<p><b>装配式装修：</b></p> <p>(1) 现场结构尺寸与架空模块尺寸发生偏差，导致现场二次切割组装，降低工效；</p> <p>(2) 现场水电管线点位发生偏移或更改，导致架空模块现场切割改孔；</p>		
通病照片

原因分析	<p>(1) 现场主体结构实际完成尺寸误差较大，给架空模块的深化设计及下单带来一定难度；</p> <p>(2) 前期深化设计实测数据较少，样本容量不够，大量归尺导致设计误差增大；</p> <p>(3) 材料到现场后，临时设计变更，导致材料原尺寸不适用，为材料利用最大化进行现场二次加工；</p> <p>(4) 部分材料搬运过程损坏，特定尺寸材料不足的情况下，采用备用材料进行现场加工来满足施工。</p>		
通病预防措施建议	<p>(1) 主体结构验收时，加强对于尺寸误差的把控，确保各尺寸偏差在规范允许范围内；</p> <p>(2) 深化设计过程中，增加现场尺寸测量的样本容量，尽量使测量样本数据分布均匀，更具代表性，减小归尺过程的误差；</p> <p>(3) 变更需提前规划且提前告知，减少材料返工；采用标准尺寸与定制尺寸相结合的方式，减少现场二次加工；</p> <p>(4) 模块在工厂进行预开孔，减少现场开孔；</p> <p>(5) 结构尺寸偏差较多时，采用边龙骨作为支撑构造，减少调整模块开孔；</p> <p>(6) 做好施工过程的材料保护及完工后的成品保护，减少材料损耗。</p>

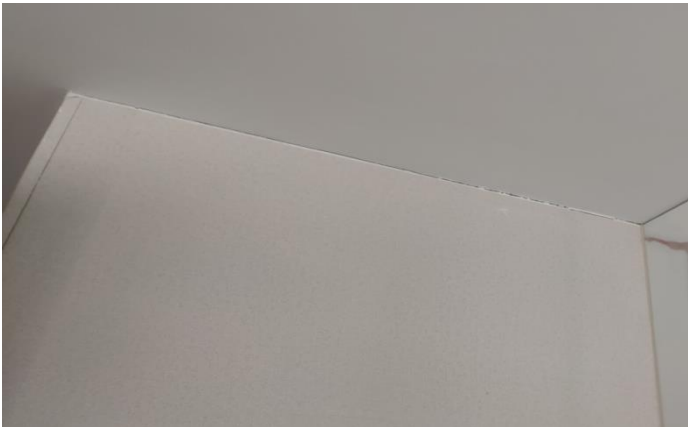
案例编号	2-35	案例类别	墙板顶部与传统吊顶交接处连接问题
通病描述	<p><b>装配式装修：</b></p> <p>(1) 石膏板吊顶底部与墙板顶部相接处缝隙明显；</p> <p>(2) 采用打胶方式处理吊顶底部与墙板顶部相接处缝隙，胶缝明显，影响美观；</p> <p>(3) 采用涂刷方式处理吊顶底部与墙板顶部相接处缝隙，容易开裂。</p>		
通病照片

原因分析	<p>(1) 石膏板吊顶采用石膏板加腻子涂料工艺，无法做到吊顶底部绝对平整，细微波浪不可避免；</p> <p>(2) 石膏板与硅酸钙墙板属于两种材料，材料本身的弹性模量不一样，因此难免会出现变形不一致导致开裂情况；</p> <p>(3) 石膏板与墙板交界处未采用弹性腻子进行修补，导致出现开裂问题；</p> <p>(4) 打胶难度大，加之需要填补原来缝隙，容易造成胶面不顺滑，影响美观；</p> <p>(5) 石膏板与墙板交界处未采用收口型材进行收口。</p>		
通病预防措施建议	<p>(1) 可采用集成吊顶，如铝扣板吊顶等，采用吊顶横靠墙板的形式进行交接，避免因吊顶不平整而产生缝隙；</p> <p>(2) 可在吊顶阴角处采用留缝工艺与墙板进行交接，通过留缝设计避免吊顶与墙板直接相连；</p> <p>(3) 吊顶与墙板交接处采用弹性腻子进行修补，再进行涂料作业，确保交接处不会开裂；</p> <p>(4) 尽量不用打胶进行收口，不可避免时应使用同色胶条；</p> <p>(5) 可采用金属收口型材进行收口，安装墙板过程中同步安装金属收口型材，填充缝隙处，一步到位。</p>

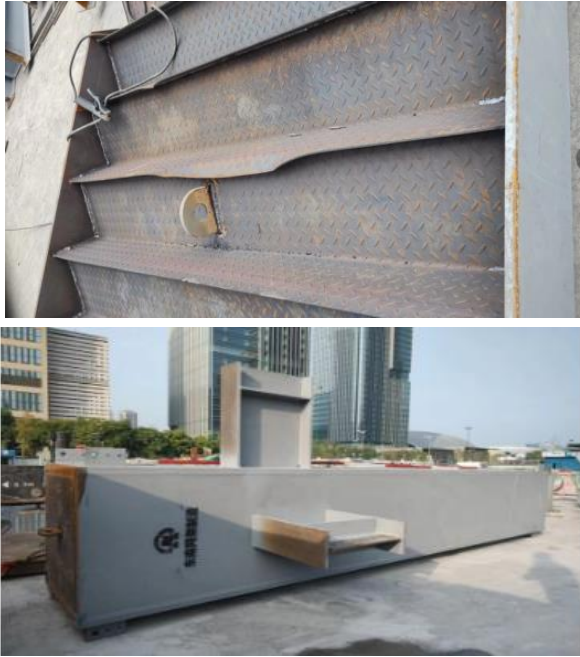
案例编号	3-1	案例类别	构件进场施工质量通病
通病描述	<p><b>装配式钢结构建筑：</b>构件加工完成后，在运输、装卸及现场堆放等过程中，由于外力过大且未做好保护措施，导致构件损伤和变形。</p>		
通病照片

原因分析	<p>(1) 构件装车、运输、卸车中未采取有效的保护措施。</p> <p>(2) 现场未按要求堆放，构件下未设置垫木，导致构件严重变形。</p>		
通病预防措施建议	<p>(1) 构件装车、运输、卸车应注意支撑点的设置。</p> <p>(2) 构件装车、运输、卸车应注意成品保护，避免碰撞。</p> <p>(3) 构件堆放时应加设垫木。</p> <p>(4) 构件堆放不应超过 3 层且不应超过 1.5m。</p> <p>(5) 相同钢构件叠放时，各层钢构件的支点应在同一直线上，防止钢构件被压坏或变形。</p> <p>(6) 露天堆放的钢构件，搁置在干燥无积水处，防止锈蚀。</p> <p>(7) 底层垫枕应有足够的支撑面，防止支点下沉。</p> <p>(8) 吊运大件必须有专人负责，使用合适的工夹具，严格遵守调运规则，以防在吊运过程中发生震动、撞击、变形、坠落或其他损坏。</p>

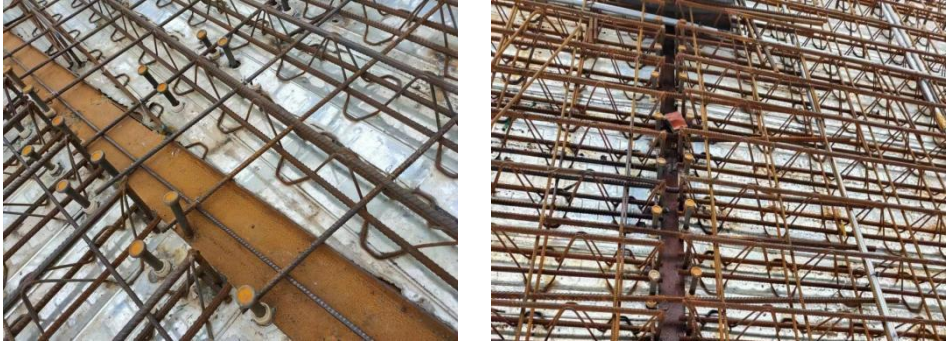
原因分析	<p>(1) 构件加工时未仔细核对深化图纸，位置出现偏差。</p> <p>(2) 加工开孔人员质量意识差，所有开孔应每个进行复核检查。</p> <p>(3) 工厂出厂应检查，程序不到位，检查不仔细。</p>		
通病预防措施建议	<p>(1) 钢结构加工必须要有深化图纸，加工前先核对深化图纸的准确性，是否存在变更等，图纸正确后方可根据深化图纸进行加工。加工时必须按照深化图纸加工，位置尺寸等都应满足要求，出现偏差应在规范允许范围内。</p> <p>(2) 工厂应对开孔人员进行技术交底，开孔位置开孔偏差应该多次反复核对，所有开孔需要反复核对检查。</p> <p>(3) 构件出厂前应建立质量检查制度，对每一个构件尺寸进行复核检查，必须按照制度按照程序执行，将工厂的质量问题在工厂消化，不允许带到现场。</p>		
案例编号	3-4	案例类别	楼承板问题
通病描述	<p><b>装配式钢结构建筑：</b></p> <p>(1) 材料进场常见质量通病有几何尺寸偏差、边角处变形、基材裂纹、镀锌板有锈点、桁架与镀锌底板点焊脱开或者点焊处底模板穿孔。</p> <p>(2) 吊运及存放过程中常见质量通病有楼承板表面存在凹凸不平、边角损坏或者镀锌板表面锈蚀。</p> <p>(3) 栓钉焊接时质量通病有焊接后栓钉处出现扩孔、栓钉脱落现象频现。</p> <p>(4) 砼浇筑质量通病有浇筑前楼承板产生锈蚀、浇筑时楼承板产生局部凹陷或者被物体砸出孔洞。</p>

<p>原因分析</p>	<p>(1) 楼承板加工和运输过程中产生，需要对加工和运输过程进行监控和管理，做好预防措施。</p> <p>(2) 楼承板吊装和存放过程中保护措施不到位。</p> <p>(3) 栓钉设计排布不合理，或者没有按照设计进行栓钉焊接；焊钉不合格或者焊接工艺不合格。</p> <p>(4) 楼承板安装完成后未及时浇筑砼造成锈蚀；浇筑时材料、设备将楼承板砸出孔洞或者砼局部堆积过高使楼承板局部变形。</p>
<p>通病预防措施建议</p>	<p>(1) 材料进出场质量通病防治对策建议</p> <p>1) 批量加工前组织专业人员去工厂实地考察，进行加工工艺评定、首件检查、桁架支座钢筋弯曲设备调试检查、焊接设备和工艺检查等。</p> <p>2) 运输过程中应进行专业包装，如铺设垫板、用打包带或者专业角钢包装带捆扎、产品周围采取柔性防护等。</p> <p>(2) 吊运及存放过程中质量通病防治对策建议</p> <p>1) 吊装前做好施工技术交底，选择好吊装场地和路线，设置专人指挥吊装，避免碰撞。</p> <p>2) 存放场地应坚硬，上盖下垫（建议将底部垫木设置高差使楼承板形成不大于 10 度的倾斜度以便排水），捆与捆直接放置垫木且堆放高度不超过 3 捆。</p> <p>(3) 栓钉焊接质量通病防治对策建议</p> <p>1) 焊接前检查焊钉质量和焊接设备状态以及电源电压情况，焊钉要求干净无锈蚀和氧化皮。</p> <p>2) 焊接时检查焊钉数量、间距、排数是否符合设计规定。</p> <p>(4) 砼浇筑质量通病防治对策建议</p> <p>1) 楼承板施工过程应安排合理紧凑，避免长时间浸泡雨水导致</p>

<p>锈蚀，发生锈蚀后要除锈并刷防锈漆。</p> <p>2) 安装过程中或者浇筑砼过程中材料、机具将楼承板砸出孔洞的，直径小于 3cm 时用胶带封堵，直径大于 3cm 时必须更换。</p> <p>3) 泵车出料口冲击力较大，应从钢梁或者临时支撑处开始浇筑并及时摊铺开，浇筑砼时应尽量降低出料口高度。</p>		
案例编号	3-5	案例类别	钢结构预制构件施工过程问题
通病描述	<p><b>装配式钢结构建筑：</b></p> <p>(1) 钢零件切割下料后切割面不平，割纹深度、缺口深度尺寸超过允许偏差。</p> <p>(2) 在焊接过程中或焊接后，在焊缝中心或根部，或弧坑，或热影响区出现纵或横向的裂纹。</p> <p>(3) 在除锈与油漆方面，在垂直物体表面或线角凹槽处，油漆产生流挂，较轻的形成泪痕像串珠子；严重的如帐蒂下垂形成突出的倒影山峰状，用手摸明显感到流坠处漆膜比其他部分凸出，涂刷漆膜翘起剥离。</p> <p>(4) 构件在运输时发生变形，出现死弯或缓弯。钢梁构件拼装后全长扭曲超过允许值的现象。构件起拱数值大于或小于设计数值。构件出厂时，钢柱、钢梁的中心线标记未标示现象相当普遍，给安装施工矫正检测带来困难。</p>		
通病照片

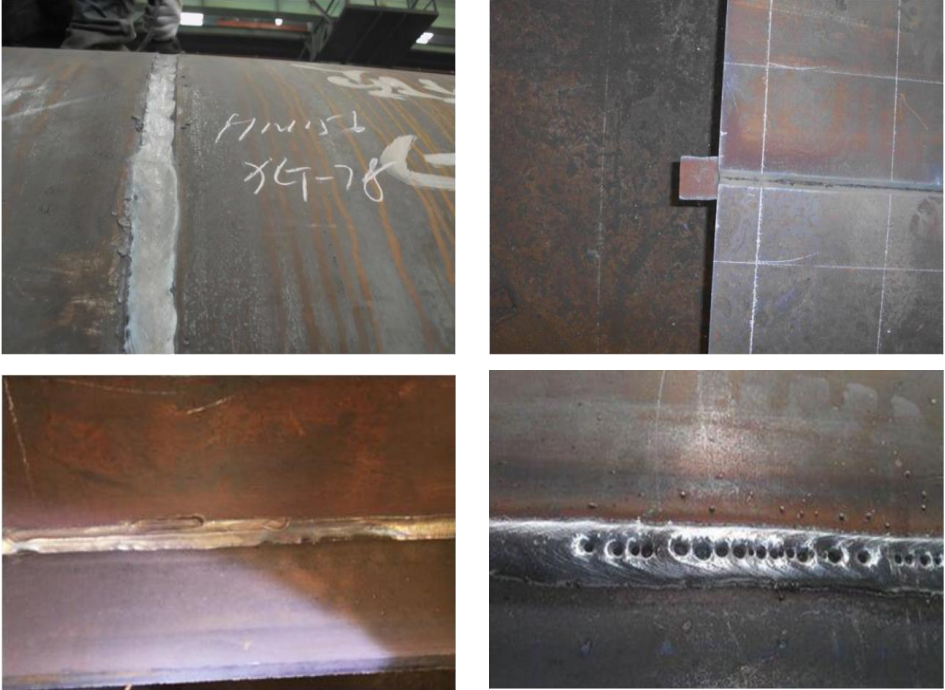
案例编号	3-7	案例类别	钢结构构件生产问题
通病描述	<p><b>装配式钢结构建筑：</b></p> <p>(1) H型钢柱腹板偏中。</p> <p>(2) 引熄弧板加设不规范。</p> <p>(3) 咬边、气孔、焊缝不饱满。</p>		
通病照片

原因分析	<p>(1) 材料组装时未找准基准面造成尺寸超差或检测方法、器具使用不当；组装顺序不当，对接缝未焊完即进行组装，未按照工艺方案实施正确的组装顺序。</p> <p>(2) 引熄弧板加设不规范，作业人员未按规范要求正确设置引熄弧板，不同施焊工艺引熄弧长度不同，作业前技术交底不到位。</p> <p>(3) 咬边：焊接电流太大，焊接速度太慢，电弧长度太长；气孔：坡口及其周边一定范围内有油迹、锈斑、水渍、污物等，焊材烘焙温度不够，升温速度太快，保温时间不够；焊缝不饱满：焊前未合理的评估焊接层数，造成局部焊缝低于母材。</p>

<b>通病预防 措施建议</b>	<p style="text-align: center;">(1) 施工单位措施:</p> <p>1) 加强材料组装工艺交底培训, 强化过程监督, 正确使用检测器具及方法, 腹板中心偏移不大于 2mm。</p> <p>2) 加强车间规范交底, 焊缝端部应设置引、熄弧板。引弧板应该与主焊缝坡口一致, 埋弧焊引熄弧长度应大于 80mm; 气保焊引熄弧长度应大于 25mm。</p> <p>3) 咬边通病防治对策建议: 一级焊缝不得存在咬边; 二、三级焊缝咬边允许偏差应满足焊接技术规程中的相关尺寸要求。</p> <p>4) 气孔防治措施: 一、二级焊缝不得存在表面气孔; 三级焊缝允许气孔数量、大小、间距等应满足焊接技术规程中的相关要求。厚工件焊前规范预热, 注意保温, 严格控制层间温度; 注意焊前坡口及周边清理, 正确执行焊接工艺参数。用于焊接前焊剂应在 250-400℃, 烘干 1-2h 或按制造厂推荐的烘干规范进行, 烘干完的焊剂在大气中放置不宜超过 4h。</p> <p>5) 焊缝不饱满防治措施: 要求焊缝高于母材, 且余高符合规范要求。焊接前及焊接过程中合理的分布焊道; 对焊缝余高过高的焊缝及时进行打磨, 且保证与板材接触部位平滑过渡。应严格按照焊接工艺规程中焊接参数施焊。</p> <p style="text-align: center;">(2) 监理单位措施:</p> <p>1) 审核钢构件加工厂营业执照、资质、安全生产许可证、技术力量、生产规模、业务手册(业绩)。</p> <p>2) 对入厂的各种原材料(型材、焊材、油漆)进行进场验收, 现场见证取样送检复试, 材料合格后方可入场进行加工。</p> <p>3) 钢构件出厂前的验收, 检查构件编码, 成品保护措施是否到位, 钢构件符合要求后准许出厂。对钢构件的生产、检验、出厂、储运、物流、验收、产品数据库全过程跟踪。对验收合格的资料进行签字, 整理、归档驻厂监理资料。</p>
----------------------	--

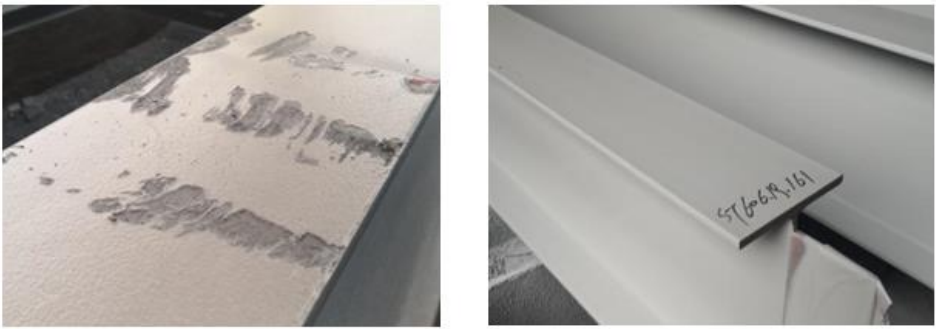
案例编号	3-8	案例类别	油漆开裂脱落、厚度不足
通病描述	<p><b>装配式钢结构建筑：</b></p> <p>(1) 涂层厚度达不到设计要求。</p> <p>(2) 油漆表面产生气泡、开裂、起壳、脱落</p>		
通病照片

原因分析	<p>(1) 未了解该构件涂装设计要求，错误选用不同型号的涂料。</p> <p>(2) 操作技能欠佳或涂装位置欠佳，引起涂层厚度不均匀。</p> <p>(3) 涂料搅拌时，混入了空气，且在搅拌后立即涂装。</p> <p>(4) 在高温天气涂装时，溶剂挥发较快，而在涂料中添加了不恰当的量。钢板温度过高，且涂料中含有极少量的水分。</p> <p>(5) 涂料本身质量问题，即涂料中含有了不应含有的少量水分、空气，及有可能加入了不应加入的溶剂。</p> <p>(6) 无机锌涂层表面未经处理，涂刷粘度较高的涂料。</p> <p>(7) 阴极保护装置处于试验或启动阶段，当阳极在腐蚀介质中处于工作状态时，可能会产生涂层气泡。</p> <p>(8) 细微锈迹或锈蚀颗粒未除去，在含有水分的空气作用下膨胀，将涂层顶起或出现如针刺的小孔及凹坑。</p> <p>(9) 涂层过厚，表面已经干燥固结，内部却还在继续固化。原涂层未干燥到可以涂装新涂料时，就喷涂涂层厚度较厚的新涂料。</p> <p>(10) 金属表面酸洗除锈不彻底，沾有脏物、氧化铁。</p>		
通病预防措施建议	<p>(1) 预防措施</p> <p>1) 正确掌握构件涂装的设计要求，选用合适类型的涂料，并根据施工现场环境条件加入适量的稀释剂。</p> <p>2) 正确掌握涂装操作技能，对易产生涂装厚度不足的边缘先做涂装处理。</p> <p>3) 涂料搅拌后，应予一定的熟化时间，或用干净的木棍轻轻搅拌 2min 左右，以释放混入涂料内的空气。</p>

<p><b>通病预防措施建议</b></p>	<p>4) 可在涂料厂商现场技术服务人员的指导下，并由其提供挥发较慢的溶剂，往涂料中加入适当的量，以减缓涂料中溶剂的挥发速度，使溶剂挥发和涂层成膜同步。</p> <p>5) 因涂料本身的质量问题，即涂料中含有不应含有的少量的水分、空气，及有可能加入不应加入的不对应溶剂，此类涂料原则上不能使用，应要求现场技术服务，并通知涂料厂商作调换处理。</p> <p>6) 在无机锌涂层表面涂装任何涂料时，均应对其表面进行较为彻底的表面处理，如果涂装黏度较高的涂料时，可添加适当的溶剂以减低黏度。</p> <p>7) 加强对除锈后的钢板或原涂层（在该涂层上覆涂时）表面的清洁工作。</p> <p>8) 在原涂层上覆盖新涂层，应至少在原涂层的最短涂装间隔时间后进行。</p> <p>(2) 治理方法</p> <p>1) 对超过干膜厚度允许偏差的涂层进行补涂修整。</p> <p>2) 凡是开裂已经是深入到涂层内部的，甚至于深入到钢板表面的，应全部除去，重新涂装；如果只是很浅的裂纹，可用安装砂纸盘的风动工具将裂纹除去，再作重新修补涂装。</p>		
<p><b>案例编号</b></p>	<p><b>3-9</b></p>	<p><b>案例类别</b></p>	<p>制孔粗糙、偏差</p>
<p><b>通病描述</b></p>	<p><b>装配式钢结构建筑：</b></p> <p>(1) 螺栓孔孔壁表面粗糙，孔的直径和圆度达不到要求，成型质量差。</p> <p>(2) 螺栓孔毛刺多，未进行打磨。</p> <p>(3) 螺栓孔距偏差。</p>		
<p><b>通病照片</b></p>	<div style="display: flex; justify-content: space-around; align-items: center;"> <div style="text-align: center;">

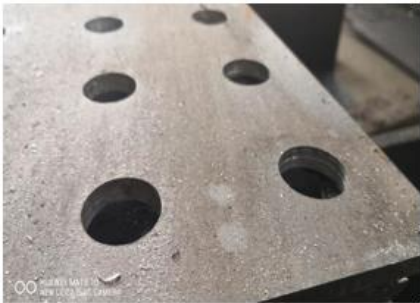
<p><b>样板图</b></p> </div> </div>

<p><b>原因分析</b></p>	<p>(1) 磨钻头切削刀不到位，锋角、后角、横刃斜角没按规定磨好。</p> <p>(2) 钢板重叠钻孔厚度太大，重叠钻时钢板未夹紧，导致孔位偏差。</p> <p>(3) 钻孔的平台水平度不准，或工件没有放平引起孔的中心倾斜。</p> <p>(4) 磁座钻的电磁吸盘吸力不够，引起制孔精度超差。</p> <p>(5) 钻孔后孔边缘的毛刺未清除干净。</p> <p>(6) 孔距不对，没有在钻孔中心打上圆冲印，钻孔时定位不准；采用磁座钻时，由于磁性吸力不足而产生滑移。</p> <p>(7) 划线有误差，未采用钻模钻孔，钢板重叠钻孔时未对准基准线。</p>
<p><b>通病预防 措施建议</b></p>	<p>(1) 预防措施：</p> <p>1) 充分做好生产前的准备工作，磨好钻头；熟悉工艺及验收标准；经常自检，发现差距及时纠正。</p> <p>2) 钻孔时应注入充足的冷却液。</p> <p>3) 侧向钻孔孔偏离时，可选用强磁力座钻操作，或采用套模钻孔，或先用手持电钻钻出 4mm 小孔，然后再用磁力座钻扩孔。</p> <p>4) 在条件允许的情况下，尽量在数控平面钻孔，或数控三向多轴钻床上钻孔。</p> <p>5) 采用划线钻孔时，应在构件上用划针和钢尺划出孔的中心和直径，在孔的圆周上打上 4 个圆冲印，以备钻孔后检查用。孔中心的圆冲印应大而深，以作定心用。</p> <p>6) 钢板重叠钻孔时，应注意钢板的基准线（面）。</p> <p>7) 批量大的同类孔群应采用钻模钻孔。</p> <p>8) 熟悉工艺及验收标准，经常自检，加强首检。</p> <p>9) 钻工应熟悉一般工件的钻孔允许公差。</p> <p>(2) 治理方法：</p> <p>1) 毛刺可用砂轮打磨掉。</p> <p>2) 按焊接工艺要求用焊接方法补孔、磨平、重新划线、重新钻孔或用套模钻孔，严禁塞物进行表面焊接。</p>

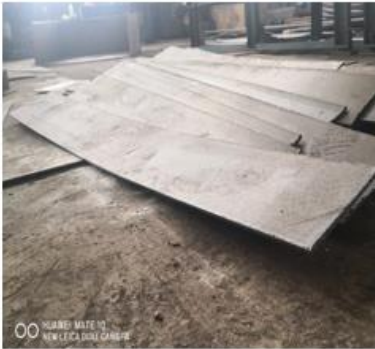
<p>通病图</p> </div> <div style="text-align: center;">

案例编号	3-10	案例类别	零部件矫正和成型不到位
通病描述	<p><b>装配式钢结构建筑：</b></p> <p>(1) 连接板整体面不平整，边缘成型较差。</p> <p>(2) 零部件下料后扭曲，矫正不到位。</p>		
通病照片	<div style="display: flex; justify-content: space-around; align-items: center;"> <div style="text-align: center;">

<p>样板图</p> </div> </div>		
原因分析	<p>(1) 钢材气割下料时钢板受热不均匀，火焰调整不当导致热胀冷缩变形。</p> <p>(2) 剪板机下料时上下刀片间隙不符合要求或刀片不够锋利。</p> <p>(3) 零部件矫正时方法不对，或加热矫正时温度未控制到位。</p> <p>(4) 连接板板厚较薄，面积较大，整体刚度不足，导致下料后变形，不平整。</p>		
通病预防措施建议	<p>(1) 预防措施</p> <p>1) 严格按照气割工艺规程的要求，选用合适的气体配比和压力、切割速度、预热火焰的能率、割嘴高度、割嘴与工件的倾角等工艺参数。</p> <p>2) 剪板机工作前，应先将上下刀片进行对刀，其刀片间隙应根据剪切钢板厚度确定。</p> <p>3) 剪切不同厚度及不同材料的板料时，压板弹舌的压力及刀片间隙应调整适当，防止弹舌崩断损伤刃口。</p> <p>4) 刀片刃口必须保持锋利，如发现损坏及磨损或滞钝现象应及时磨利或更换。</p> <p>5) 矫正时，尽量采用加热和机械联合矫正。</p>

<p>6) 热加工成型温度应均匀, 同构件不应反复热加工, 温度冷却到 200℃-400℃时, 严禁捶打、弯曲和成型。</p> <p>7) 对成型较差的零件板, 可调整合理的火焰温度重新矫正。</p> <p>8) 对边缘比较毛糙的, 成型不够美观的进行打磨。</p> <p>(2) 治理方法</p> <p>1) 对成型较差的零件板, 可调整合理的火焰温度重新矫正。</p> <p>2) 对边缘比较毛糙的, 成型不够美观的进行打磨。</p>		
案例编号	3-11	案例类别	坡口切割边缘加工毛糙及尺寸偏差
通病描述	<p><b>装配式钢结构建筑:</b></p> <p>(1) 气割下料后切割面不平, 齿纹明显, 缺口深度尺寸大。</p> <p>(2) 零部件边缘加工毛糙。</p> <p>(3) 零件或部件气割和剪切后的宽度和长度尺寸过长(宽)或过短(窄)。</p>		
通病照片	<div style="display: flex; justify-content: space-around; align-items: center;"> <div style="text-align: center;">

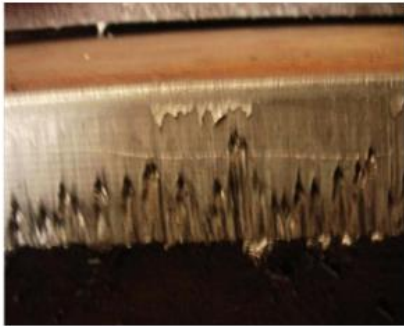
<p>通病图</p> </div> <div style="text-align: center;">

<p>样板图</p> </div> </div>		
原因分析	<p>(1) 切割嘴风线未调整, 与被切割材料面不垂直, 或作业平台不水平。</p> <p>(2) 切割嘴选用不合适、气割火焰没有调整好, 切割氧压力不当、切割嘴高度太高, 切割嘴角度位置不当。</p> <p>(3) 气割速度不当, 气割设备运行轨道不平直。</p> <p>(4) 连接板剪板时操作不到, 或连接板较薄。</p> <p>(5) 两个零件共享一根切割线时, 未预留切割余量。对需要机加工的部件, 没预留加工余量, 或余量不足。</p>

<p>(6) 焊接件、火焰弯曲加工件或需要校正变形的构件，未预留收缩余量。</p> <p>(7) 放样、号料过程中对工艺不熟悉，错误提供样板（样杆）或号料误读尺寸线。</p>		
<p><b>通病预防 措施建议</b></p>	<p>(1) 预防措施</p> <p>1) 严格按照气割工艺规程所规定的要求，选用合适的气体配比和压力、切割速度、预热火焰的能率、割嘴高度、割嘴与工件的倾角等工艺参数，认真切割。</p> <p>2) 应按被切割件的厚度选用合适的气割嘴，气割嘴在切割前应将风线修整平直，并有超过被割件厚度的长度。</p> <p>3) 作业平台应保持水平，被气割件下应留有空间距离，不得将被切割物直接垫于被气割件下。</p> <p>4) 放样、号料和气割、剪切中应考虑焊接收缩量、气割余量、边缘加工余量以及构件焊接后的变形矫正、加热弯曲以及其他工艺余量。</p> <p>(2) 治理方法</p> <p>1) 对齿纹不是特别深，表面比较毛躁的地方可以进行打磨，尽量磨平不合格的零件。</p> <p>2) 对深度比较大的地方局部补焊后打磨或重新小规模切割进行修正。</p> <p>3) 过长（宽）的再切割或打磨，过短（窄）重新下料。</p>		
<p><b>案例编号</b></p>	<p>3-12</p>	<p><b>案例类别</b></p>	<p>抛丸质量差</p>
<p><b>通病描述</b></p>	<p><b>装配式钢结构建筑：</b> 构件喷砂质量差。</p>		
<p><b>通病照片</b></p>

<p><b>通病预防 措施建议</b></p>	<p>(1) 严格按照工艺规程所规定的要求, 选用合适的气体配比和压力、切割速度、割嘴高度、割嘴与工件的倾角等工艺参数。</p> <p>(2) 切割前调整好割枪角度。</p> <p>(3) 严格按工艺要求划坡口线, 保持半自动气割机导道平直, 没有杂物。</p> <p>(4) 用打磨、焊补后再打磨的办法, 修正不合格的切割件。</p>		
<p><b>案例编号</b></p>	<p>3-16</p>	<p><b>案例类别</b></p>	<p>钢结构涂装工程</p>
<p><b>通病描述</b></p>	<p><b>装配式钢结构建筑:</b> 除锈质量达不到要求: 构件漆膜返锈。</p>		
<p><b>通病照片</b></p>

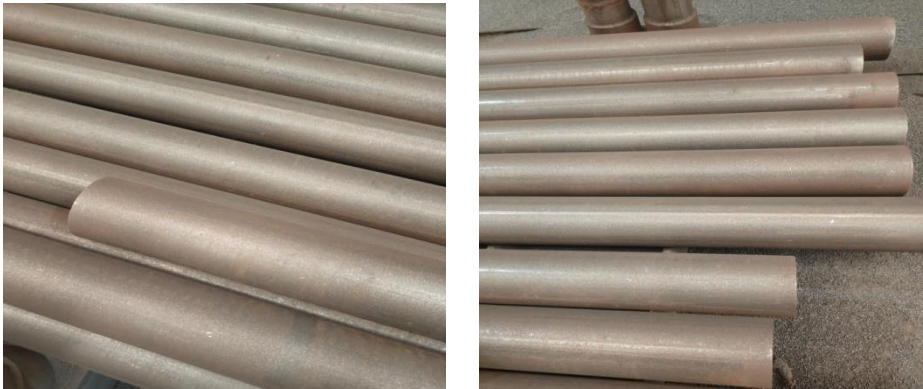
原因分析	<p>(1) 辊道输送速度过快。</p> <p>(2) 抛射出的丸料区域角度不合理。</p>		
通病预防措施建议	<p>(1) 构件在进入抛丸机前应保持干燥且无油污。</p> <p>(2) 控制抛丸机行走小车速度。</p> <p>(3) 调整抛丸器的定向套角度。</p> <p>(4) 喷砂后检查构件表面粗糙度，确保喷砂质量满足要求。</p>		
案例编号	3-13	案例类别	制孔质量
通病描述	<p><b>装配式钢结构建筑：</b>螺栓孔毛刺未打磨处理、孔内精度超差。</p>		
通病照片

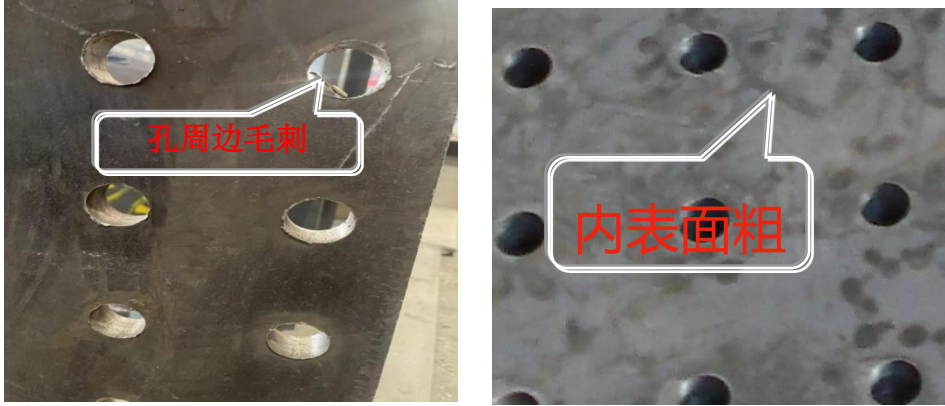
原因分析	<p>(1) 孔壁粗糙，主要原因是磨钻头切削刀不到位，锋角、后角、横刃斜角未按规定磨好，用标准麻花钻在薄板上钻孔时，钻出的孔不圆，毛刺多，没有将麻花钻切削部分磨到要求。</p> <p>(2) 磁力钻的电磁吸盘吸力不够，引起制孔精度超差。</p> <p>(3) 钻孔后孔边缘的毛刺未清除干净。</p>		
通病预防措施建议	<p>(1) 熟悉工艺及验收标准。</p> <p>(2) 充分做好生产前的准备工作，磨好钻头。</p> <p>(3) 检查零部件定位位置准确且夹紧。</p> <p>(4) 钻孔后应将毛刺打磨处理。</p>
