# 杭州市推进新型建筑工业化协调小组办公室

杭建工业办〔2024〕4号

## 关于印发《杭州市装配式建筑质量问题防控技术指引（修订版）》的通知

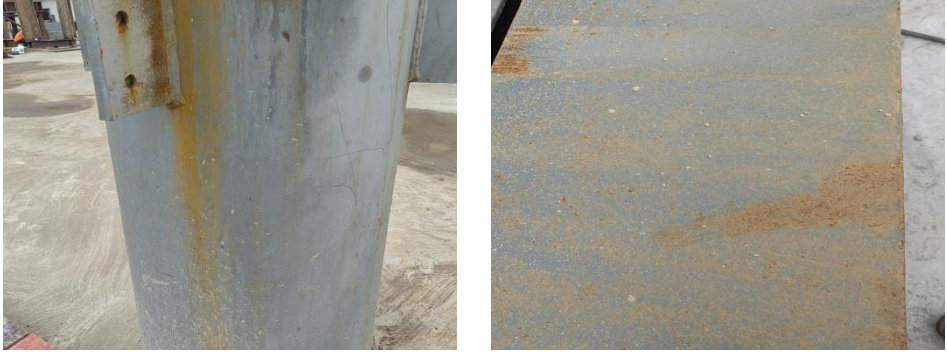
涂料品种	除锈等级	油性酚醛、醇酸等底漆或防锈漆	St2	高氯化聚乙烯、氯化橡胶、氯磺化聚乙烯、环氧树脂、聚氨酯等底漆或防锈漆	Sa2	无机富锌、有机硅、过氯乙烯等底漆	Sa21/2
涂料品种	除锈等级										
油性酚醛、醇酸等底漆或防锈漆	St2										
高氯化聚乙烯、氯化橡胶、氯磺化聚乙烯、环氧树脂、聚氨酯等底漆或防锈漆	Sa2										
无机富锌、有机硅、过氯乙烯等底漆	Sa21/2										
<b>案例编号</b>	3-17	<b>案例类别</b>	钢构件返锈								
<b>通病描述</b>	<b>装配式钢结构建筑：</b> 车间预制钢构件现场返锈。										
<b>通病照片</b>

<b>原因分析</b>	<p>(1) 钢构件车间喷涂底漆前喷砂抛丸不到位,构件表面污染物未充分清理,油漆与钢构件粘结力不够,导致后续油漆脱落。</p> <p>(2) 车间喷涂底漆厚度不够。</p> <p>(3) 钢构件运输及搬运过程中的磕碰引起油漆破坏,钢构件长时间现场堆放日晒雨淋未做防护措施。</p>										
<b>通病预防措施建议</b>	<p>(1) 加强车间对构件喷涂底漆前的喷砂抛丸工序管理。</p> <p>(2) 加强底漆喷涂管理,确保底漆厚度达到设计要求。</p> <p>(3) 对现场长时间不安装构件进行必要的防雨措施。</p> <p>(4) 对安装完成的构件及早进行中间漆及面漆的施工;施工前对已经返锈部位进行充分打磨除锈。</p>

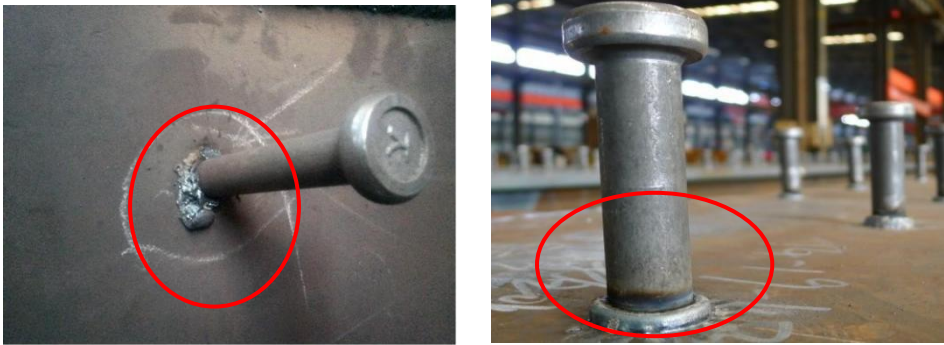
案例编号	3-18	案例类别	钢结构现场安装问题
通病描述	装配式钢结构建筑：栓钉焊成型差。		
通病照片

原因分析	<p>(1) 未按照栓钉焊接工艺评定实施焊接，操作中一些设备参数设置错误，焊接电流过大。</p> <p>(2) 栓钉焊接专用瓷环有质量缺陷。</p> <p>(3) 焊钉、瓷环潮湿且未烘焙；</p> <p>(4) 焊接表面的氧化物、油脂、水分等影响缺陷未清除。</p> <p>(5) 栓钉焊机与钢构件固定不牢固，或用其他物品将接地线压在钢构件上。</p> <p>(6) 焊工操作不熟练。</p>		
通病预防措施建议	<p><b>(1) 施工单位措施：</b></p> <p>1) 在钢结构安装方案中编制钢结构安装和栓钉焊接专项措施，并相应进行栓钉螺柱焊焊接工艺评定。</p> <p>2) 检查进场栓钉和瓷环质量，确保产品合格。</p> <p>3) 焊接前仔细清理焊接表面。</p> <p>4) 检查栓钉焊接机的接地线是否正确固定在钢构件上，且固定牢固。</p> <p>5) 栓钉焊接前，向施工班组进行细致的技术交底。</p> <p>6) 栓钉施焊时的环境和天气条件满足专项方案的要求。</p> <p>7) 施焊人员持证上岗，严格按照专项方案执行焊接操作，不得随意调大电流。</p> <p><b>(2) 监理单位措施：</b></p> <p>1) 审核钢结构安装和栓钉焊接专项施工方案，审核栓钉螺柱焊焊接工艺评定报告和作业指导书。</p>

<p>2) 审核栓钉和配套瓷环生产厂营业执照、资质、安全生产许可证等。</p> <p>3) 熟悉钢构件安装图纸、栓钉焊接及其相关规范要求和施工方案、监理细则，掌握安装、焊接操作标准和验收规范。</p> <p>4)对入场的栓钉和配套瓷环进行验收，查验产品合格证、质保书等，现场见证取样送检复试，材料合格后方可使用。</p> <p>5)施工单位现场进行栓钉试焊，经检验合格后方可开始施工。</p> <p>6)在栓钉焊接过程中进行检查，旁站监理。</p> <p>7)对验收合格的资料签字，整理、归档监理资料。</p>		
案例编号	3-19	案例类别	高强度螺栓施工
通病描述	装配式钢结构建筑：气割扩孔。		
通病照片	 		
原因分析	<p>(1) 构件制造尺寸超差。</p> <p>(2) 钢柱轴线、垂直度偏差过大。</p>		
通病预防措施建议	<p>(1) 加强构件进场验收。</p> <p>(2) 保证钢柱轴线、垂直度满足规范要求。</p> <p>(3) 螺栓不能自由穿入时，采用机械扩孔，修整后的最大孔径不超过螺栓直径的 1.2 倍。</p>

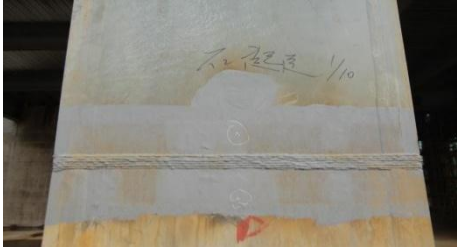
案例编号	3-20	案例类别	现场涂装施工
通病描述	装配式钢结构建筑：节点部位返锈。		
通病照片

原因分析	<p>(1) 涂装前未除锈。</p> <p>(2) 漆膜厚度不符合设计要求。</p>		
通病防治 对策建议	<p>(1) 焊缝应打磨处理，焊渣铁锈等杂质应清除干净。</p> <p>(2) 加强对作业人员交底，保证漆膜厚度符合设计要求。</p>		
案例编号	3-21	案例类别	钢板剪力墙构件变形
通病描述	装配式钢结构建筑：钢板剪力墙构件变形，出现弯曲，影响现场安装精度。		
通病照片

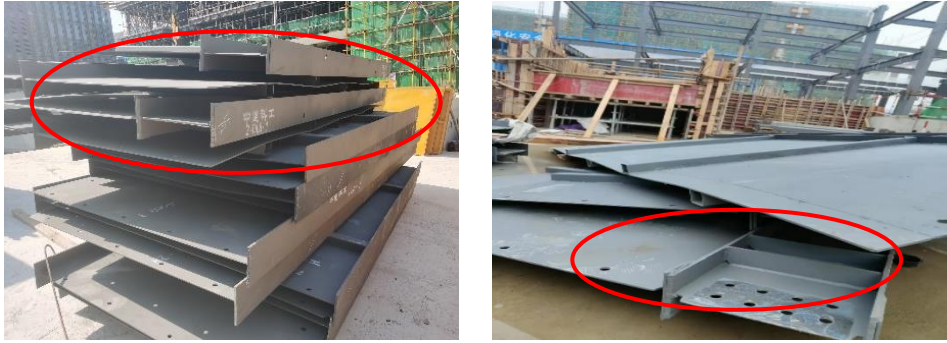
原因分析	<p>(1) 焊接时产生变形，固定措施不到位，焊热输入过大。</p> <p>(2) 运输过程中保护措施不到位。</p>		
通病预防 措施建议	<p><b>(1) 施工单位措施：</b></p> <p>1) 板材进场时进行验收，板厚均匀，无锈蚀、弯折现象，经监理见证取样复试，合格后方可用于工厂加工。</p> <p>2) 钢板墙焊接加工时采用较小的热输入，尽可能不预热或适当降低预热、层间温度；优先采用热输入较小的焊接方法，如 CO<sub>2</sub> 气体保护焊。</p>

<p>3) 控制焊接速度及电流大小，避免变形过大。</p> <p>4) 在焊前加强构件刚性，可利用夹具法、支撑法、胎具法、临时固定法（如焊钉固定和压紧固定法）、定位焊接法等固定方法，焊后变形也相应减小。在采用这种方法时，必须等焊接冷却后再把夹具和支撑卸去。</p> <p>5) 制作钢板墙构件专用运输模具，确保钢板墙构件竖向放置，减少构件间受压变形，并在运输钢板墙时两侧放置减震保护措施。</p> <p><b>(2) 监理单位措施：安排监理工程师驻厂监督</b></p> <p>1) 审核钢结构制作运输专项方案。</p> <p>2) 审核钢结构制造厂家营业执照、资质、安全生产许可证、技术力量、生产规模、业务手册（业绩）、试验室等级进行审核。</p> <p>3) 熟悉图纸及其相关规范要求 and 施工方案、监理细则，掌握其生产施工时所需的原材料种类、生产标准和验收规范。</p> <p>4) 对入厂的各种材料（钢板、钢构件）进行进场验收，现场见证取样，合格后方可入场进行施工。</p> <p>5) 对钢构件的平整度，焊缝饱满度等性能进行检查，验收合格后才能发货，同时对运输时的保护措施进行巡查，避免运输过程中产生变形翘曲。</p> <p>6) 对验收合格的资料进行签字，整理、归档驻厂监理资料。</p>		
案例编号	3-22	案例类别	钢构件一次性组装焊接生产问题
通病描述	<p><b>装配式钢结构建筑：</b></p> <p>(1) 钢构件 H 型钢构件、牛腿钢构件一次性组装焊接现象，焊接结束后可见不同程度的变形。</p> <p>(2) 一次性组装焊接 H 型钢翼腹板组对错位。</p> <p>(3) 一次性组装焊接 H 型钢翼腹板漏开坡口、焊接质量不保证。</p>		
通病照片

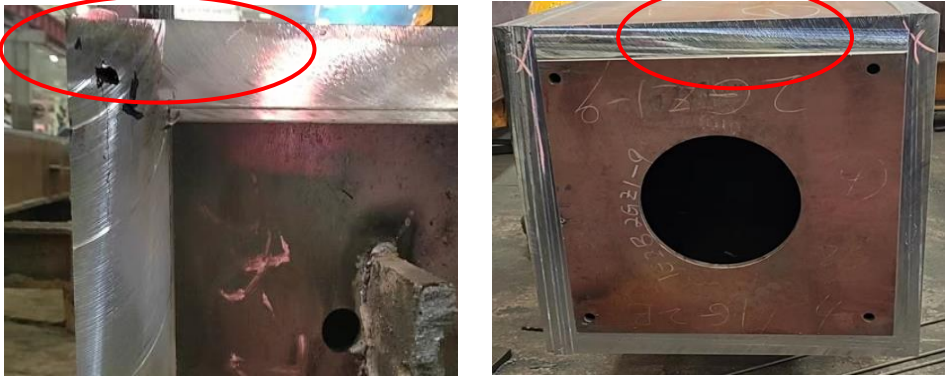
原因分析	<p>(1) 自制 H 型钢、牛腿部件组立前未进行板件对接焊及部件焊后再进行组装。</p> <p>(2) 一次性组立装配焊接，在构件主焊缝焊接后对接点焊会断裂，导致板件不平直、错边现象，且翼腹板对接焊点主焊缝结束后再焊，容易产生平面起鼓，应力无法释放、矫正受影响。</p> <p>(3) 一次性组立装配焊接，操作空间不灵活，如部件未焊装配，直接影响熔透焊缝质量，焊接过程中组装尺寸易错位。</p> <p>(4) 组立前，部件类未采取多段拼接，再断开。</p>		
通病预防措施建议	<p><b>生产单位措施：</b></p> <p>(1) 组立前，对拼接板条先焊接矫正后在进行组装，拼接时应选用平台工装，拼接处做好引熄弧板固定，焊接后确保平直度。</p> <p>(2) 部件类选用先焊再装，制作中统一进行拼接，焊后矫正再进行断料，过程中采取有效的防变形措施。</p> <p>(3) 优化一次性组立装配焊接，大板采取整块套料拼接，减少过程出现的一次性组立焊接，拼接严格按项目制作工艺要求进行，控制好拼接质量。</p> <p>(4) 制定合理的拼板操作规程，制定合理的组立操作规程。</p> <p>(5) 拼接应符合现行国家标准 GB50205-2020《钢结构工程施工质量验收标准》的要求。焊接 H 型钢的翼缘板拼接缝和腹板拼接缝错开的间距不小于 600mm；腹板拼接宽度不应小于 300mm，长度不应小于 600mm。</p>		
案例编号	3-23	案例类别	箱型结构件生产问题
通病描述	<p><b>装配式钢结构建筑：</b></p> <p>(1) 箱型钢构件端口未熔透现象数量多，缺陷大、肉眼可见端铣面处不规则缺陷。</p> <p>(2) 箱型钢构件端铣平面铣平面处缺陷。</p> <p>(3) 箱型钢构件四角处局部焊接缺陷。</p>

<p>原因分析</p>	<p>(1) 箱型钢构件在焊接前，箱型端部装配引熄弧板不规范，未进行引熄弧板引出。</p> <p>(2) 端部焊接缺陷对箱型钢构件在对接时有着关键的影响。焊接前主体焊缝打底时忽略引熄弧引出焊接，引出焊与主体焊层高存在高低差，埋弧焊填充盖面时产生缺陷。</p> <p>(3) 引熄弧板装配板规格与主体构件板厚不一致，装配不平直、坡口角度大小与主焊道不一致、点焊不牢固，脱落后再焊，导致漏渣引发缺陷。</p> <p>(4) 焊接完成引熄弧板直接用敲击去除，未使用火焰切割去除。</p>
<p>通病预防措施建议</p>	<p><b>生产单位措施：</b></p> <p>(1) 当箱体钢构件采用气体保护焊打底、填充、埋弧焊盖面焊接时，在使用引弧板和引出板时应满足埋弧焊的要求。</p> <p>(2) 组装定位焊的引熄弧板应位于焊道以内，不得在焊道以外的母材上定位焊接。</p> <p>(3) 采用气割或碳弧气刨去除，去除时不得伤及母材，割口应修磨至与母材平整需疲劳验算结构的焊缝打磨纹理方向应与受力方向平行。</p> <p>(4) 钢衬垫应有足够的厚度以防止烧穿。避免缺陷发生。使用焊条电弧焊(SMAW)、气体保护电弧焊(GMAW)、半自动药芯焊丝自保护焊(FCAW)焊缝的钢衬垫厚度不得小于 4mm；埋弧焊(SAW)钢衬垫厚度不得小于 6mm。</p> <p>(5) 在箱体钢构件端部引熄弧焊接时，对焊接参数进行调节，选择匹配的焊接参数，制定合理的焊接操作规程。</p> <p>(6) 箱体钢构件焊接操作时，应符合现行国家标准 GB50661—2011《钢结构焊接规范》的要求。在焊接接头的端部应设置焊缝引弧板、引出板，应使焊缝在提供的延长段上引弧和终止。焊条电弧焊和气体保护电弧焊焊缝引弧板，引出长度应大于 25mm，埋弧焊引弧板、引出板长度应大于 80mm。</p>

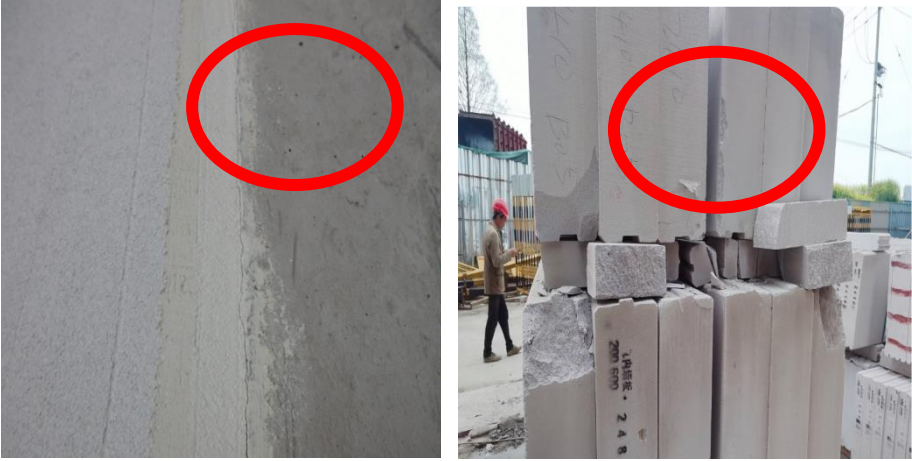
案例编号	3-24	案例类别	ALC 预制构件运输及安装问题
通病描述	<p style="color: red;">装配式混凝土结构建筑：</p> <p>(1) ALC 运输过程中缺棱掉角。</p> <p>(2) ALC 板安装后胶泥开裂。</p>		
通病照片

原因分析	<p>(1) ALC 板墙运输过程磕碰，成品保护不到位，导致缺棱掉角。</p> <p>(2) 混凝土构件和墙板自身收缩性，后期容易出现裂缝。</p> <p>(3) ALC 墙板施工后，板底木塞未拆除，木塞容易挤压变形。</p> <p>(4) 板材底部未使用挤浆做法，出现流坠问题。</p> <p>(5) 底部混凝土导墙强度未达到 90% 以上再进行安装，导致固定不稳，后期易受环境因素开裂。</p>		
通病预防措施建议	<p>(1) 生产单位措施：</p> <p>1) 板材生产前对板材尺寸进行排版，控制好安装后的顶缝宽度，避免顶缝过宽或过窄导致塞缝不实。</p> <p>2) 板材蒸压养护达到特定强度后再投入使用。</p> <p>(2) 施工单位措施：</p> <p>1) 运输过程中不让板材接触地面，防止板材外观和质量受到损伤，同时做好板材保护，避免外界和雨水的侵蚀安装时对底部混凝土导墙进行清理。</p> <p>2) 采用挤浆的工艺，底部和侧面充分满涂专用砂浆，然后将板材直接坐落到砂浆上，然后将底部垫的木塞拆除，待 15d 后底部和侧面已充分稳定再进行顶部塞缝和侧面塞浆，确保自身不产生沉降。</p> <p>3) 每块板材顶部和底部各设置一个连接件，板材侧面与混凝土墙体交接处每 50cm 设置一个连接件，确保不同材料交接处不易因温差或含水率导致裂缝出现。</p>

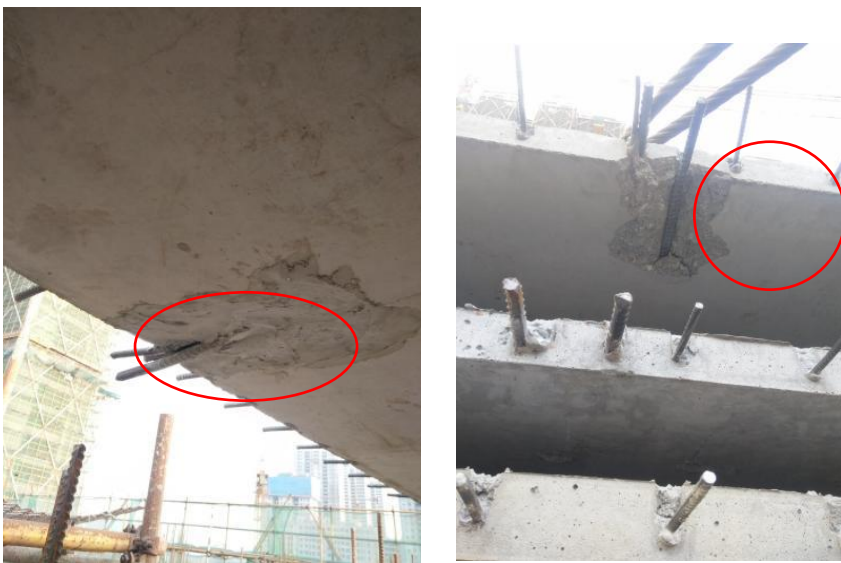
案例编号	3-26	案例类别	混凝土预制构件生产问题②
通病描述	装配式混凝土结构建筑：预制构件外观质量缺陷。		
通病照片

原因分析	<p>(1) 在构件生产中质量把关不严，混凝土浇筑振捣不到位。</p> <p>(2) 运输或吊装过程中，未做好成品保护措施，出现磕碰，导致构件破损。</p>		
通病预防措施建议	<p>(1) 监理单位措施：设立工厂驻场代表，掌握构件生产情况，对预制构件的主要制作环节进行有效监督，避免不合格的预制构件出现在现场。</p> <p>(2) PC 生产厂家措施：</p> <p>1) PC 构件的质量，受生产人员技术和素质的影响，应加强对生产人员的培训。</p> <p>2) 加强工厂质量管理。</p>		
案例编号	3-27	案例类别	混凝土预制构件生产问题③
通病描述	装配式混凝土结构建筑：PC 叠合板构件尺寸偏差。		
通病照片

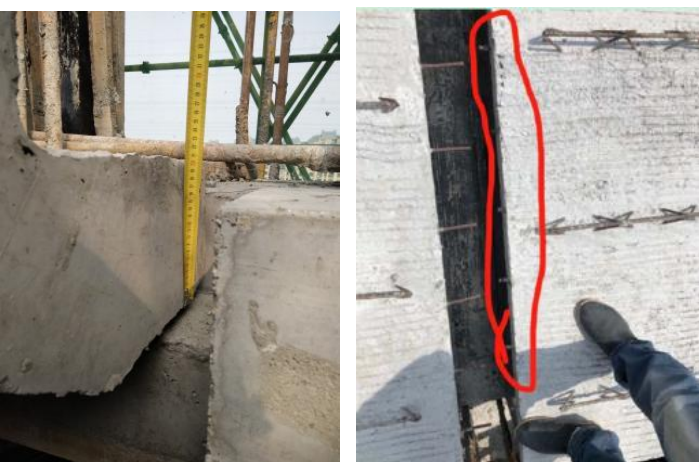
原因分析	在构件生产中质量把关不严，构件尺寸控制出现问题，未按设计图纸要求尺寸制作。		
通病预防措施建议	<p>1.监理单位措施：设立工厂驻场代表，掌握构件生产情况，对预制构件的主要制作环节进行有效监督，避免不合格的预制构件出现在现场。</p> <p>2.PC 生产厂家措施：</p> <p>（1）PC 构件的质量，受生产人员技术和素质的影响，应加强对生产人员的培训。</p> <p>（2）加强工厂质量管理。</p>		
案例编号	3-28	案例类别	混凝土预制构件生产问题④
通病描述	<p><b>装配式混凝土结构建筑：</b></p> <p>（1）PC 叠合板预埋点位距板边较近，板边开裂。</p> <p>（2）PC 叠合板堆叠变形开裂。</p>		
通病照片	 		
原因分析	<p>（1）脱模剂喷涂不均匀或养护不到位就起吊。</p> <p>（2）线盒距板边太近，起吊时开裂。</p> <p>（3）标准层生产过程中精装点位改动，此时模具已制作完成，无法调整板块尺寸。</p> <p>（4）未按图集要求进行堆放，方木间距过大，竖向未对齐摆放。</p>		
通病预防措施建议	<p>（1）建设单位措施：</p> <p>1) 精装设计尽可能提前介入，精装点位尽量减少变更，避免模具完成后大量调整点位。</p> <p>2) 精装点位提资前由机电安装牵头组织各部门对精装图进行核对、确认，避免边建边改。</p> <p>3) 应加强现场管理，构件堆放场地应夯实且做好排水措施，避免地面沉降造成构件开裂。</p> <p>（2）监理单位措施：设立工厂驻场代表，做好 pc 构件驻厂监理工作，掌握构件生产情况，对 PC 构件生产过程进行监督。</p> <p>（3）PC 生产厂家措施：</p> <p>1) 确保生产线规范操作，养护到位，构件强度达到要求再进行起吊。</p> <p>2) 加强工厂质量管理，对堆厂的成品构件做好保护措施。</p>

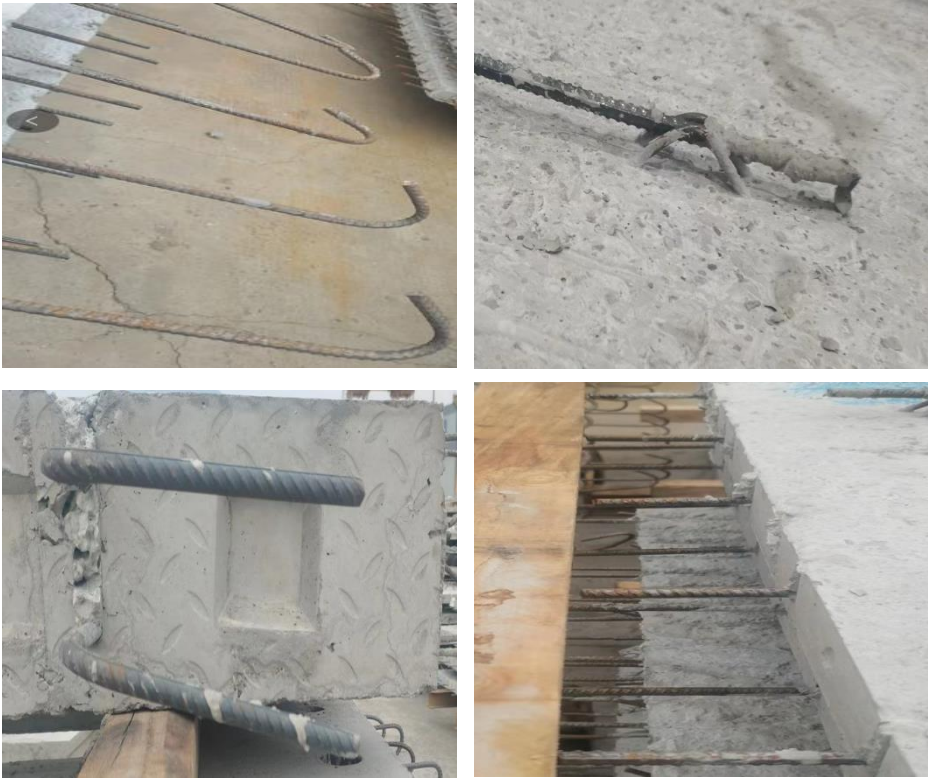
案例编号	3-29	案例类别	混凝土预制构件生产问题⑤
通病描述	<p><b>装配式混凝土结构建筑：</b>预制构件中外露钢筋尺寸、外露桁架高度、钢筋保护层等问题超出允许偏差值；造成返工修补，影响生产进度，更严重影响工程后期施工使用。存在的问题如下：</p> <p>(1) 钢筋外露尺寸长短不一。</p> <p>(2) 弯锚筋歪斜，影响工程后期施工。</p> <p>(3) 桁架外露高度超过允许范围，导致现场施工困难，严重会导致浇筑混凝土量增加。</p> <p>(4) 边角处，钢筋保护层超过规范允许值。</p>		
通病照片

原因分析	<p>(1) 钢筋加工设备精度不足，导致加工成型的钢筋尺寸偏差长短不一。</p> <p>(2) 钢筋加工过程中尺寸检查不到位，未及时发现加工钢筋尺寸偏差过大。</p> <p>(3) 钢筋两端弯锚角度不同步，手动弯箍不是同角度。</p> <p>(4) 钢筋绑扎不牢，弯锚筋浇筑前未进行调正。</p> <p>(5) 钢筋绑扎时外露钢筋测量不到位，钢筋使用错误。</p> <p>(6) 桁架规格使用错误、桁架与钢筋网片的上下层关系弄错。</p>

<p>(7) 模具清理不到位、模具变形，导致边角外露钢筋保护层过大。</p> <p>(8) 固定磁盒存在消磁或损坏现象，磁性不够，导致模具与模台明显缝隙。</p> <p>(9) 混凝土浇筑前隐蔽检查不到位，未能及时发现缺陷。</p> <p>(10) 模具开孔尺寸存在偏差。</p>		
<p><b>通病预防 措施建议</b></p>	<p>(1) 调整钢筋设备的加工精度或对加工精度严重不足的设备进行更换；确保钢筋加工成型的尺寸偏差在允许范围内。</p> <p>(2) 钢筋开始加工时，严格落实首件制度，验收合格方可进行批量加工；对加工过程中的钢筋进行多频率的进行尺寸测量。</p> <p>(3) 对照图纸，拿取对应规格的钢筋和桁架，按照图纸放置钢筋和桁架。</p> <p>(4) 绑扎前对照图纸外露尺寸进行钢筋定位，必要时制作钢筋定位工装，保障钢筋外露尺寸；绑扎时优先绑扎四周，避免绑扎时钢筋跑位，绑扎牢固。</p> <p>(5) 加严格模具验收制度，开孔深度满足保护层控制标准要求，模具表面砼残渣清理到位。</p> <p>(6) 模具固定到位，变形模具及时更换，确保模具与模台之间无明显缝隙，从而影响钢筋保护层。</p> <p>(7) 定期校正磁盒，对损坏严重及磁性不够磁盒进行更替。</p> <p>(8) 严格控制浇筑厚度，避免造成桁架外露高度不足，影响现场作业。</p> <p>(9) 浇筑前严格按照控制标准，落实隐蔽检验，严格执行“三检”制度。</p>		
<p><b>案例编号</b></p>	<p>3-30</p>	<p><b>案例类别</b></p>	<p>混凝土预制构件生产问题⑥</p>
<p><b>通病描述</b></p>	<p><b>装配式混凝土结构建筑：</b>构件模台接触面底部存在沾模现象、墙板构件增加减重板填充时会出现底部空洞现象。</p>		
<p><b>通病照片</b></p>

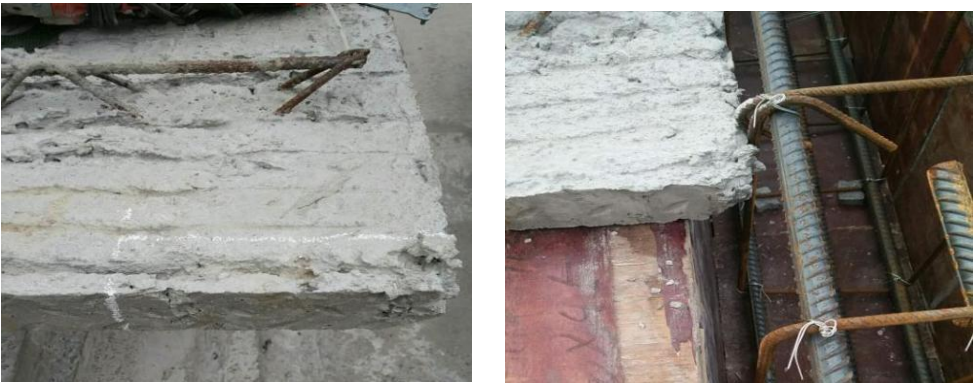
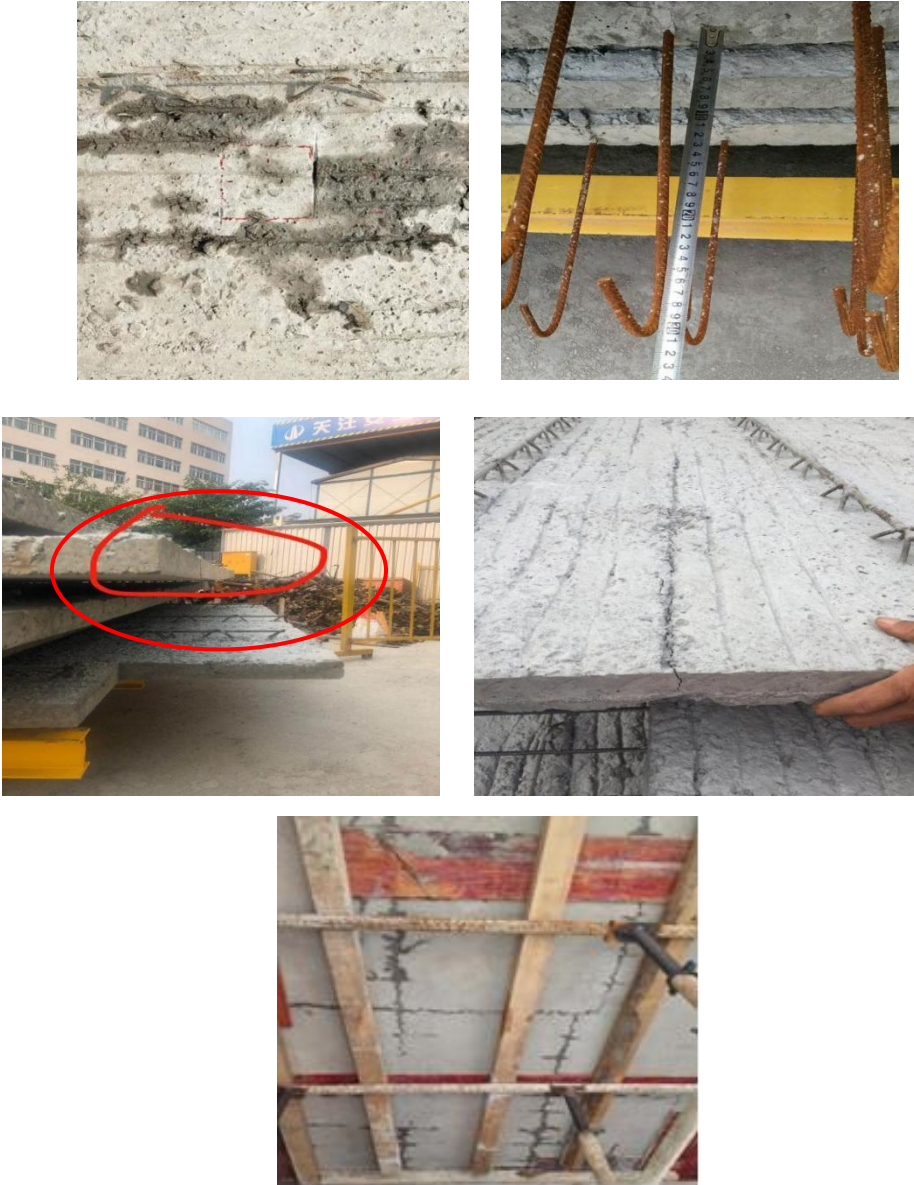
<p>(2) 现场构件堆场场地平整，确保构件不会因场地不平整原因导致翘曲、开裂。</p> <p>(3) 现场技术人员对专业塔吊班组进行作业交底。</p> <p>(4) 吊装班组开工前学习 PC 构件吊装时的施工流程、技术要点以及相关规范，确保按图纸设计吊点数量位置进行起吊，轻拿轻放。</p> <p>(5) 双向叠合板吊装前明确先放板后扎梁的操作方式，确保叠合板出筋均能伸入支座中。</p> <p>(6) 吊装前先检查模板水平标高，先清理模板，确保构件四周海绵胶条的粘贴。</p> <p>(7) 预制构件进场后由项目工程师召集项目资料负责人，进行验收，验收合格后将相关材料上报监理单位审核，对于验收不合格的 PC 构件拒绝进场安装。</p> <p>(8) 施工期间加强与设计院的协调力度，对深化图纸中出现的问题及早发现，及时解决，做到不影响正常施工。</p>		
<b>案例编号</b>	3-32	<b>案例类别</b>	混凝土预制构件生产问题⑧
<b>通病描述</b>	<p><b>装配式混凝土结构建筑：</b>（1）叠合板尺寸不准、（2）未留置柱角缺口、（3）后浇带处外伸钢筋过长、（4）预留洞口未设置、（5）板底钢筋保护层太少、（6）叠合板变形弯曲、（7）贯穿性裂缝</p>		
<b>通病照片</b>

<p>原因分析</p>	<p>(1) 保护层厚度不足：保护层厚度不足主要原因为保护层垫块放置时未有效固定，在振捣混凝土时，垫块从钢筋上脱落或者倾倒，导致钢筋网片整体下沉后，进而导致钢筋保护层不足。</p> <p>(2) 裂缝：产生原因主要可能：</p> <p>1) 养护环境不当：因夏季温度偏高，在叠合板硬化过程中，极易产生细小的裂缝，再加上叠合板在运转、装成和运输等过程中的外力作用，导致裂缝处应力集中进而裂缝不断变大；</p> <p>2) 外荷载作用下引起的裂缝：外在作用下的裂缝主要由成品堆放方式不合理和运输过程中的颠簸所致。木方垫块放置数量过少，以及放置位置不准确，导致部分叠合板受力不均开裂；</p>

<p>3) 拆模起吊强度不足：同一批次混凝土下料浇筑因输送的原因存在部分时间差，在拆模时进行强度测试的混凝土强度，无法代表所有构件强度。</p> <p>(3) 钢筋布筋间距误差：主要原因有：</p> <p>1) 在预制场钢筋绑扎时因工人的技能高低缘故，本身存在一定偏差。</p> <p>2) 在预制场振捣时，工人振捣棒使用不当，导致钢筋变形位置偏移。</p> <p>(4) 未留置柱角缺口及预留洞口原因是深化不足，为充分考虑施工因素。</p>
<p><b>通病预防措施建议</b></p>	<p><b>(1)生产单位措施：</b></p> <p>1) 保护层厚度不足：正确放置垫块，对垫块进行固定放置，避免在振捣时发生垫块脱落和倾到的现象发生。</p> <p>2) 裂缝</p> <p>①养护环境引起的裂缝：现车间内安排专人定时洒水养护，降低车间温度，增加车间空气湿度；对成型构件洒水养护，防止裂缝产生。</p> <p>②外载作用下引起的裂缝：限保持每个叠合板货架叠放 6 块叠合板，层与层之间木方块垫平，垫实；木方位置在一条直线上，并保持大板在下，小板在上的放置方式。</p> <p>3) 起吊强度不足：严格把控起吊强度，测试同期试块强度，并对构件进行回弹，强度达到 75% 以上进行拆模和起吊。</p> <p>4) 钢筋布筋间距误差。</p> <p>①加强钢筋班组的质量意识，在绑扎钢筋时注意准确定位和绑扎牢固度。</p> <p>②在振捣时，尽量避开振捣棒和钢筋的长间接触，避免因振捣棒原因导致钢筋变形移位。</p> <p>5) 加大深化强度，对各类节点尺寸重点把控，充分利用 BIM 模块化技术深化。</p> <p><b>(2) 建设单位及监理单位</b></p> <p>1)做好驻厂监理审核工作，从 PC 构件厂源头抓质量。</p> <p>2)仔细核对模块图。</p> <p>3)加大现场审核工作。</p>

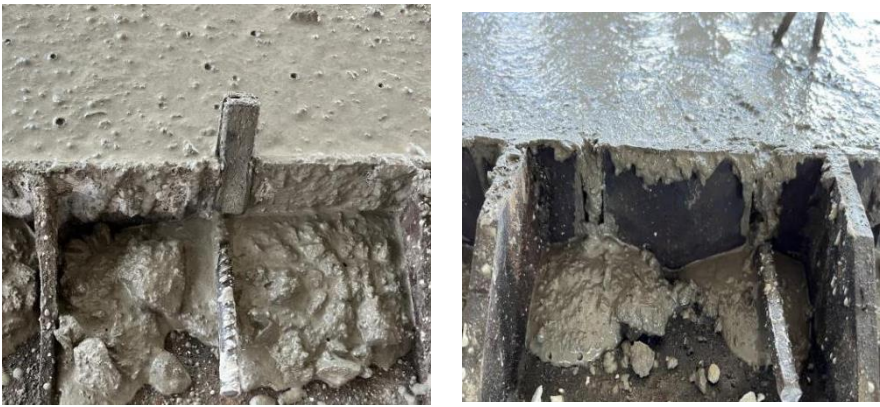
案例编号	3-33	案例类别	混凝土预制构件生产问题⑨
通病描述	装配式混凝土结构建筑：侧模钢筋槽口漏浆。		
通病照片

原因分析	<p>(1) 钢制模具钢筋槽口开口过大或变形，或塞条不配套，无紧密塞实。</p> <p>(2) 钢筋槽口塞条未放置到底，槽口底部留有空隙。</p> <p>(3) 振捣过程中振捣操作不当，致使塞条松动或脱落。</p> <p>(4) 振捣完成后，静停时间短，未初凝即取下塞条，致使漏浆。</p>		
通病防治对策建议	<p><b>生产单位：</b></p> <p>(1) 生产前对钢制模具钢筋槽口检查，若有变形槽口需及时修整。进行塞条试填塞，确保填塞密实、不松脱。</p> <p>(2) 钢筋槽口塞条需放置到底，并进行检查，确保紧密塞实。</p> <p>(3) 振捣过程中若发现塞条松动或脱落，应及时补塞，并进行补浆操作。</p> <p>(4) 静停至初凝后取下塞条。</p>		
案例编号	3-34	案例类别	混凝土预制构件生产问题⑩
通病描述	装配式混凝土结构建筑：叠合底板厚度偏差大。		
通病照片

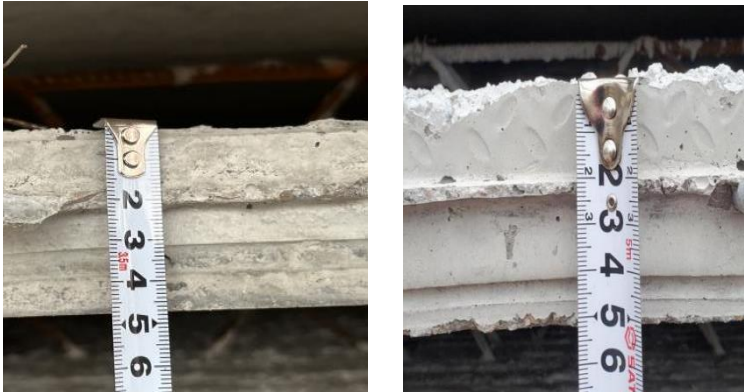
原因分析	<p>(1) 混凝土下料过多或欠料。</p> <p>(2) 模具高度不配套。</p> <p>(3) 振捣后未进行厚度检查。</p> <p>(4) 进行收面工序时未进行余料铲除或欠料补足。</p>		
通病预防措施建议	<p><b>生产单位：</b></p> <p>(1) 依照图纸计算方量进行分摊下料，并参照混凝土料斗称重系统进行操作。确保精确控制混凝土均匀下料。</p> <p>(2) 严格选用配套高度的模具。</p> <p>(3) 在振捣结束初凝前对叠合板进行厚度检查，采用扦插检测器对板四周及中间进行多点检测，确保厚度满足要求。</p> <p>(4) 进行收面工序时，需对整体板面进行找平，并用铝合金刮尺进行复核调整，确保收面平整。并实时对余料铲除、欠料补足。</p>		
案例编号	3-35	案例类别	混凝土预制构件生产问题⑪
通病描述	<p><b>装配式混凝土结构建筑：</b> 预制楼板出现线盒下沉，线盒突出楼板底部，线盒杯梳脱落</p>		
通病照片

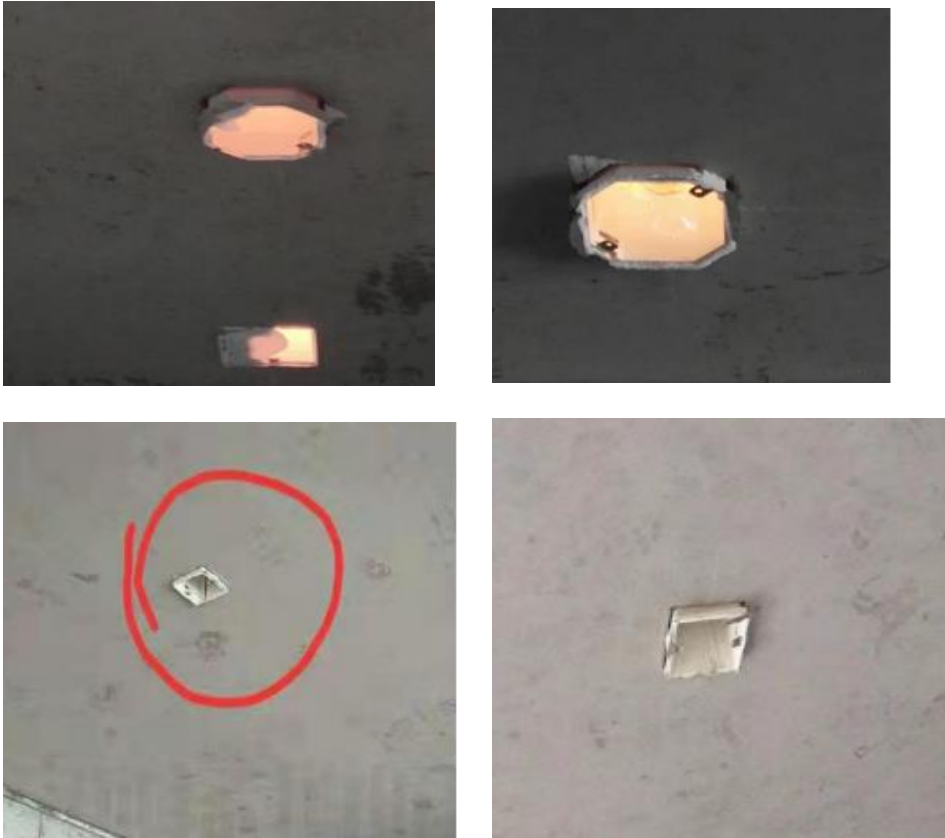
<p>原因分析</p>	<p>(1)线盒下沉，突出楼板底部：</p> <ol style="list-style-type: none"> <li>1) 线盒固定工艺导致线盒与混凝土之间存在空隙。</li> <li>2) 线盒本身粗糙度不足，导致两者粘结力不够。</li> <li>3) 现场存在野蛮施工，在线盒上方堆放重物或者踩踏。</li> </ol> <p>(2)线盒杯梳脱落：</p> <ol style="list-style-type: none"> <li>1) 线盒杯梳来料不良，螺纹无法匹配。</li> <li>2) PC 厂家未拧紧，作业过程中松动脱落。</li> <li>3) 现场作业暴力施工，存在踩踏杯梳等状况。</li> </ol>
<p>通病预防措施建议</p>	<p>(1) 生产单位措施：</p> <ol style="list-style-type: none"> <li>1)改善线盒固定方式，避免线盒与混凝土之间存在空隙。</li> <li>2)进行线盒采买时应根据国标要求进行购买，可采购带穿筋孔线盒，增加与混凝土固定面积，如非带穿筋孔线盒应采取其他措施增大线盒与混凝土粘结力。</li> <li>3)按照 GB/T 2828.1 《计数抽样检验程序 第 1 部分：按接收质量限(AQL)检索的逐批抽样计划》对来料线盒与杯梳进行抽样与适配，确认来料合格状况。</li> <li>4)生产单位加强生产过程控制，减少杯梳松动状况。</li> </ol> <p>(2) 施工单位措施：</p> <ol style="list-style-type: none"> <li>1)现场进行钢筋类杂物堆放时，避开线盒，避免对线盒与杯梳进行踩踏。</li> <li>2)现场支模板时应按照要求进行架设，避免线盒部位受压过大，没有支撑，导致线盒下沉。</li> <li>3)水电班组作业时应避免暴力作业，使用线管暴力连接杯梳。</li> </ol> <p>(3) 监理单位措施：。</p> <ol style="list-style-type: none"> <li>1)审核与 PC 生产的相关的各专项施工方案。</li> <li>2)审核 PC 加工构件厂营业执照、资质、安全生产许可证、技术力量、生产规模、业务手册(业绩)、试验室等级进行审核。</li> <li>3)熟悉 PC 构件图纸及其相关规范要求 and 施工方案、监理细则,掌握其生产施工时的需的原材料种类、生产标准和验收规范。</li> <li>4)要求 PC 厂家原材料进行送样封存，并提供相应检测报告及相关证明文件。</li> </ol>

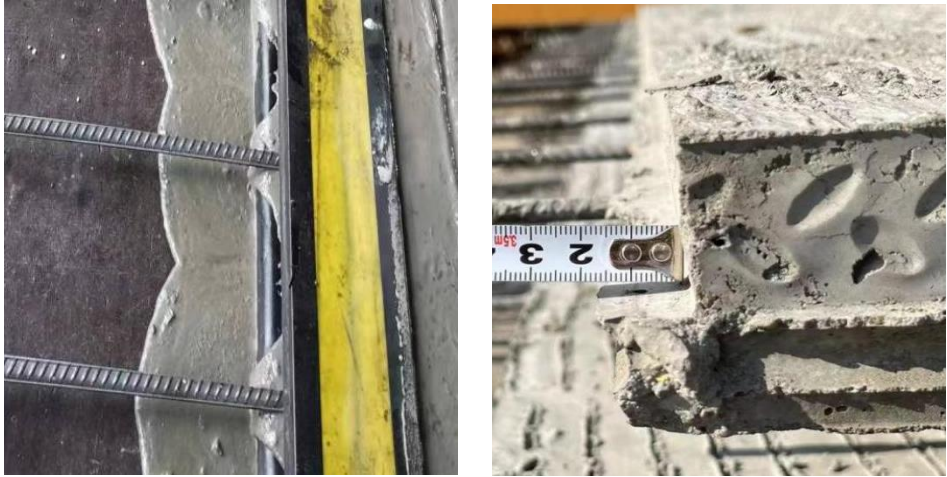
案例编号	3-37	案例类别	混凝土预制构件生产问题⑬
通病描述	<b>装配式混凝土结构建筑：</b> 上下模具跑模，侧面错台。		
通病照片

原因分析	<ul style="list-style-type: none"> <li>(1) 模具与磁盒高度不配套，未压实。</li> <li>(2) 使用短模具拼接组模。</li> <li>(3) 组模时上下模具错开放置。</li> <li>(4) 磁盒虚压、倾斜、未顶住模具。</li> <li>(5) 振捣时撞击模具、钢筋及磁盒。</li> </ul>		
通病预防措施建议	<p><b>生产单位：</b></p> <ul style="list-style-type: none"> <li>(1) 生产时需选用高度配套模具。对磁盒压盖进行改进，压盖宽度必须大于模具宽度的 3/4，确保模具内外侧全部在同一水平高度压实。</li> <li>(2) 不得采用多个短模具拼接的形式进行组模，所用模具必须满足长度要求。</li> <li>(3) 组模后需对上下模具进行检查，确保模具上下平整，不错台。浇捣前由质检人员进行二次复检，组模不当，应及时进行矫正。</li> <li>(4) 组模时磁盒必须紧贴、垂直并顶住模具，压放牢固，确保振捣过程中不松脱。</li> <li>(5) 振捣过程中严禁撞击模具、钢筋及磁盒，靠模具部位振捣时需仔细缓慢。</li> </ul>

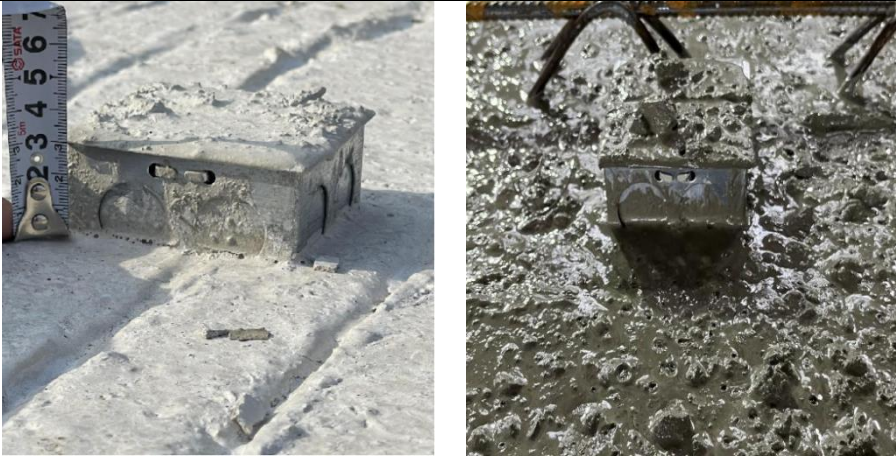
案例编号	3-38	案例类别	混凝土预制构件生产问题⑭
通病描述	装配式混凝土结构建筑：线盒孔堵孔。		
通病照片

原因分析	<p>(1) 线盒高度不够，线盒孔下口高度低于叠合板厚度设计要求。</p> <p>(2) 线盒布置时不牢固，或浇筑过程中碰撞线盒，致使线盒倾斜、浮起。</p> <p>(3) 叠合板底板超厚。</p> <p>(4) 带杯疏线盒，未进行杯疏封堵。</p>		
通病预防措施建议	<p><b>生产单位：</b></p> <p>(1) 生产前及时与甲方进行沟通，选用符合生产要求的线盒进行生产，尽量避免采用穿线孔下口低于叠合板厚度设计要求的线盒。</p> <p>(2) 线盒预埋布置必须牢固，不松脱位移。浇筑下料应避免线盒。浇捣时严禁碰撞、踩踏线盒。</p> <p>(3) 生产时应精确控制下料，均匀布料，严格控制板厚度。对于穿线孔下口低于板厚的线盒周边进行斜坡收面，确保收面平整顺滑，不堵塞穿线孔。</p> <p>(4) 采用带杯疏线盒时，需在生产前对杯疏用胶带进行封堵。</p>		
案例编号	3-39	案例类别	混凝土预制构件生产问题⑮
通病描述	<p>装配式混凝土结构建筑：</p> <p>(1) 预制混凝土构件外表面气孔数量多、孔径大，肉眼可见外表面呈蜂窝、麻面状。</p> <p>(2) 预制混凝土构件局部破损。</p> <p>(3) 预制构件结构边局部锚筋长度欠缺。</p>

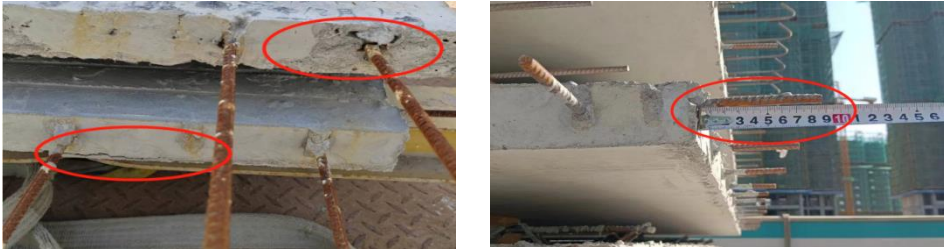
<p>原因分析</p>	<p>(1) 混凝土预制构件表面出现蜂窝、麻面。混凝土配合比不当；搅拌不均匀；和易性差，振捣不密实；下料不当或下料过高，石子过于集中；混凝土未分层下料，漏振或振捣不足；模具不严密，漏浆。</p> <p>(2) 构件缺棱掉角。脱模剂涂刷不当、漏涂，造成局部拆模困难，缺棱掉角；拆模时，混凝土强度不足，成型质量差；拆模顺序不规范，野蛮施工；起吊过程中未注意防范，产生磕碰。</p> <p>(3) 构件原材料配料时长度不足或钢筋绑扎时定位控制。</p>
<p>通病预防措施建议</p>	<p><b>(1) 生产单位措施：</b></p> <p>1) 钢筋绑扎及就位，控制好钢筋间距、保护层厚度，当钢筋保护层过厚时，要采取有效的防裂构造措施。</p> <p>2) 优化混凝土配合比。混凝土配合比应经严格设计和试配，使其符合设计强度和性能要求。控制好原材料质量，外加剂应先试验，严格控制掺用量。</p> <p>3) 制定合理的混凝土搅拌操作规程，搅拌均匀。制定合理的振捣成型操作规程，振捣密实。</p> <p>4) 加强原材料加工的精确度控制，制定严格的加工流程。</p> <p>5) 加强吊装控制及堆放，预置构件堆放时，一是必须要求堆放场地比较平整，如场地不平，则需调整垫块，保证底层垫块在同一平面，保证底层预制构件摆放平整，受力均匀；二是叠合板堆放层数不宜超过 6 层；三是板与板之间不能缺少垫块，且竖向垫块需在一条直线上，所有垫块需满足规范要求。</p> <p><b>(2) 监理单位措施：</b>做好 pc 构件驻厂监理工作</p> <p>1) 审核与 PC 生产的相关的各专项施工方案。</p> <p>2) 审核 PC 加工构件厂营业执照、资质、安全生产许可证、技术力量、生产规模、业务手册（业绩）、试验室等级进行审核。</p>

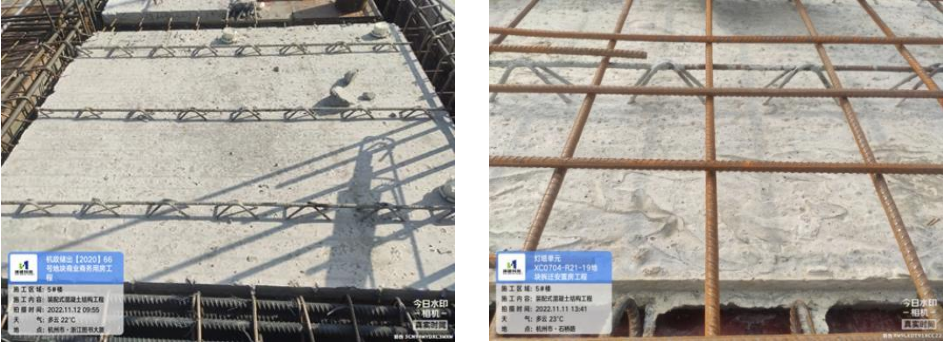
案例编号	3-41	案例类别	混凝土预制构件生产问题⑰
通病描述	<p style="color: red;"><b>装配式混凝土结构建筑：</b>预制叠合板与后浇混凝土的结合面未按设计要求做成面积不小于 80%且凹凸深度不小于 4mm 的粗糙面。</p>		
通病照片

原因分析	<p>(1) 混凝土配合比不当，水灰比过大。  (2) 振捣方式不当，导致粗骨料下沉。  (3) 粗糙面处理工艺不当，机械拉毛操作过程中未及时清理浮浆。  (4) 构件制作过程未落实“三检”制度。</p>		
通病预防措施建议	<p><b>(1) 构件生产单位措施：</b></p> <ol style="list-style-type: none"> <li>1) 混凝土配合比应经严格设计和试配，使其符合设计强度和性能要求，控制好水灰比。</li> <li>2) 制定合理的振捣成型操作规程，振捣均匀密实，防止过振。</li> <li>3) 机械拉毛工艺，先制作样板件，拉毛时及时清理表面浮浆经检查符合设计要求后方可批量生产。</li> <li>4) 出厂前需自检合格，报监理检查验收。发现粗糙面不符合设计要求的，需经机械或人工凿毛处理，检查合格后方可出厂。</li> </ol> <p><b>(2) 工程监理单位措施：</b>做好 pc 构件驻厂监理工作</p> <ol style="list-style-type: none"> <li>1) 审核与 PC 生产的相关的各专项施工方案，审查粗糙面处理工艺的合理性。</li> <li>2) 对原材料（钢筋、水泥、砂石、外加剂、模具、预埋件）进行进场验收，见证取样送检复试，材料合格后方可批准使用；</li> <li>3) 按施工及验收规范要求检查混凝土的配合比、坍落度，对试块制作、浇筑振捣、拉毛过程进行旁站；监督构件厂商做好构件养护；</li> <li>4) 做好 PC 构件出厂前的检查验收，检查构件编码，检查外观质量；PC 构件强度达到运输要求，有符合要求的成品保护措施，准许出厂，并在构件质量证明文件上签字。</li> </ol> <p><b>(3) 施工单位措施</b></p> <p>构件进场时，及时自检报验，提供构件清单、质量证明文件及自检报告，现场监理人员确认是否有驻场监理签字。对验收不合格的构件，做好记录，予以清退。</p>

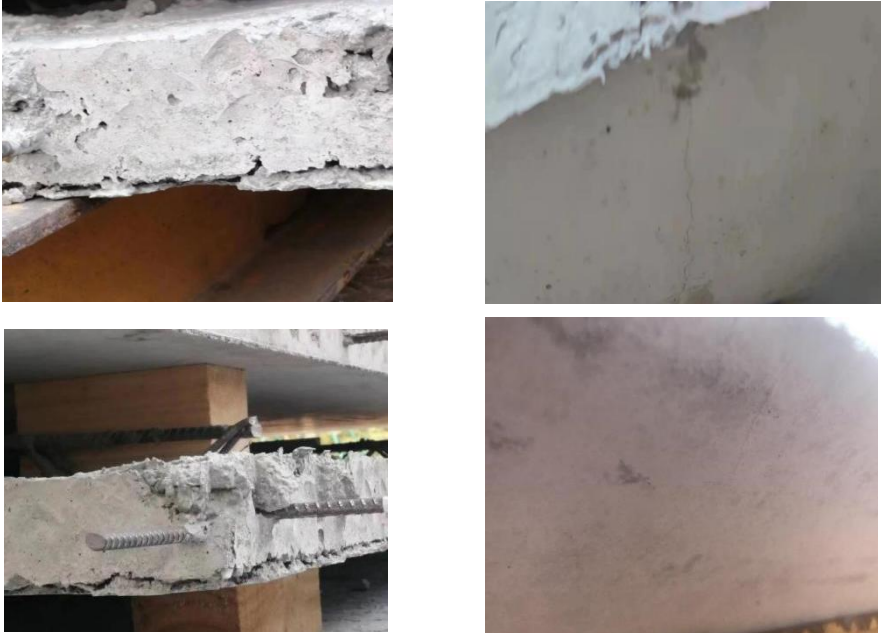
<p>收，达到要求后方可发至是施工现场。</p> <p>5) 预制混凝土叠合楼板进场应对构件的规格尺寸、钢筋的规格、数量、位置、间距、尺寸及预埋件、预留管线的规格、数量位置进行验收，验收合格后方可入场。</p> <p>6) 预制混凝土叠合楼板现场吊装时吊点设置应满足平稳起吊要求，平吊不宜少于4个，竖吊不宜少于2个且不宜多于4个，吊装时宜设置牵引绳。</p>		
<b>案例编号</b>	3-46	<b>案例类别</b>	混凝土预制构件质量问题②
<b>通病描述</b>	<p><b>装配式混凝土建筑：</b></p> <p>(1) 预制混凝土构件外观质量不符合要求，存在蜂窝麻面、开裂、缺棱掉角。</p> <p>(2) 预制混凝土构件贯穿裂缝。</p>		
<b>通病照片</b>

<b>原因分析</b>	<p>(1) 生产模具清理不干净，脱模剂未充分涂刷，模具侧面钢筋孔开孔过大导致漏浆。</p> <p>(2) 混凝土原材料、配合比不符合要求，搅拌不均匀，振捣不密实，粗骨料过于集中，影响振捣时气泡排出。</p> <p>(3) 构件振捣完毕及构件拆模后，没有及时对构架进行薄膜覆盖处理，表面未做洒水养护处理，导致混凝土水分散失较快，快速收缩，</p>

<p>引起表面的收缩裂缝。生产养护脱模强度不达标，强行脱模起吊，吊点及预埋位置应力集中点产生结构性裂缝，单块构件预埋及开洞位置较多且集中，应力集中点易产生裂缝。出厂运输野蛮式，运输路况较差，施工现场暴力安装施工，施工荷载过高导致产生结构性贯穿裂缝。</p>
<p><b>通病预防 措施建议</b></p>	<p><b>(1) 生产单位措施:</b></p> <p>1) 严格控制厂内模具使用轮次，变形，生锈等模具需要进行修缮方可继续使用。生产前模具表面及生产台车面必须清理干净遗留混凝土残渣；生产前模具及构件台车面等需要和混凝土接触的应喷涂脱模剂，且不宜存在未喷涂位置或脱模剂积存位置。</p> <p>3) 根据生产时不同的天气温度湿度条件以及强度需求，采用合理的配合比。且需要符合设计强度和混凝土性能要求。当批次应根据要求及时送检试块，以便满足生产使用。</p> <p>4) 根据设计要求配筋，合理采用工业化建模设计，对模具侧面开孔应做到合理大小，以控制混凝土漏浆。</p> <p>5) 预制构件根据不同天气应采取不同的养护条件，且应符合现行国家标准 GB50666—2011《混凝土结构工程施工规范》的要求</p> <p>6) 构件脱模起吊强度因严格根据设计要求进行，且应满足不掉角、不下扰、不开裂的要求，如项目无具体设计要求，脱模强度也不应低于 75%。</p> <p>7) 构件运输应当严控时速，严格避免急起急停等暴力运输，项目运输前应当提前摸排运输路线路况，根据运距及路况合理安排构件运输堆叠层数。</p> <p><b>(2) 监理单位措施:</b></p> <p>1) 对到场构件进行运输车上检查，确保外观无破损，构件堆叠无移位。</p> <p>2) 对卸场构件及时验收，强度符合要求，无开裂等结构性问题方可允许使用。</p> <p>3) 对验收合格的影像资料，构件进场资料进行签字，整理、归档监理资料。</p>

<p><b>(3) 施工单位措施:</b></p> <p>1)对预制构件安装工人作业时要求轻起缓降,严禁暴力安装操作。</p> <p>2) 预制构件不可现场进行砸、撬等暴力措施。</p> <p>3) 对钢筋、钢管等重物不可放置于预制构件之上,应放置于无预制混凝土构件模板之上。</p> <p>4) 楼面安装完毕进行后续施工过程,需避免对预埋线盒等位置进行踩踏,以免破坏预制构件预埋件。</p> <p>5)叠合构件现浇层及墙柱等现场混凝土浇捣振捣时,需合理均匀,避免同一位置集中振捣,以免因施工荷载产生底部裂缝。</p> <p>6) 施工过程中预制混凝土构件底部支持平整无虚位置。</p>		
<p><b>案例编号</b></p>	<p>3-47</p>	<p><b>案例类别</b></p>	<p>混凝土预制构件质量问题③</p>
<p><b>通病描述</b></p>	<p><b>装配式混凝土建筑:</b> 叠合板底部开裂</p>		
<p><b>通病照片</b></p>	 		
<p><b>原因分析</b></p>	<p>(1)混凝土含泥量过大或者混凝土出现离析现象会导致叠合板底部裂纹。</p> <p>(2) 叠合板强度不足进行脱模起吊,导致沿着吊点位置出现短裂纹。</p> <p>(3) 叠合板脱模转运或者项目吊装出现少吊点起吊情况,尤其的跨度加大的叠合板,如四点吊装会出现叠合板中间凹陷形变导致中间部位出现长度较长的细微裂纹。</p> <p>(4) 堆码不规范,没有做到垫木在同一水平线上或者垫木高度不均匀,导致叠合板受力不均匀,导致叠合板的翘曲开裂。</p>

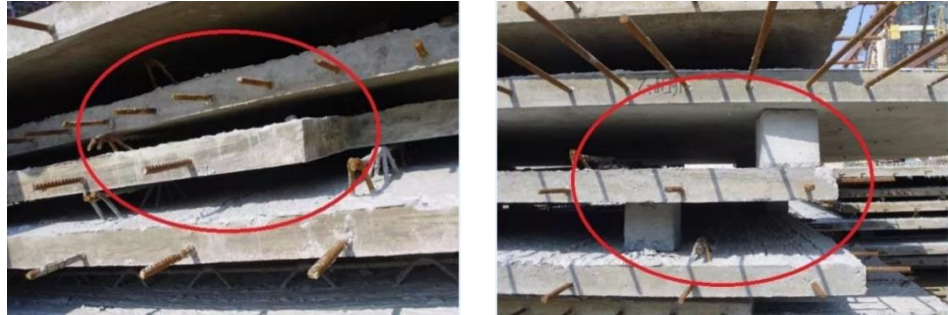
案例编号	3-48	案例类别	预置构件到场验收、堆放问题
通病描述	<p><b>装配式混凝土建筑：</b></p> <p>(1) 垫块不在一条垂直线上。</p> <p>(2) 构件堆放缺少垫块。</p>		
通病照片

原因分析	/		
通病防治对策建议	<p>预置构件堆放时：</p> <p>(1) 是必须要求堆放场地比较平整，如场地不平，则需调整垫块，保证底层垫块在同一平面，保证底层预制构件摆放平整，受力均匀。</p> <p>(2) 是叠合板堆放层数不宜超过 6 层;三是板与板之间不能缺少垫块，且竖向垫块需在一条直线上，所有垫块需满足规范要求</p>		
案例编号	3-49	案例类别	叠合板裂缝问题①
通病描述	<p><b>装配式混凝土结构建筑：</b> 裂纹从混凝土表面延伸至混凝土内部，按照深度不同可分为表面裂纹、深层裂纹、贯穿裂纹。贯穿性裂缝或深层的结构裂缝对构件的强度、耐久性、防水等造成不良影响，对钢筋的保护尤其不利。</p>		
通病照片

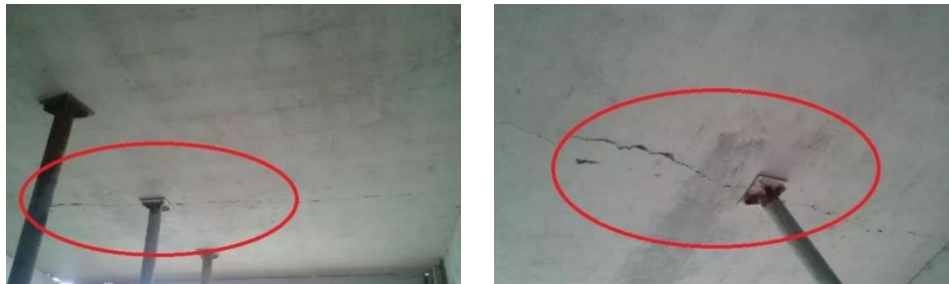
原因分析	<p>(1) 叠合板养护时间不够，叠合板尚未达到规定强度。</p> <p>(2) 合理的构件结构设计（尤其是针对施工荷载的构造配筋）优化混凝土配合比，控制混凝土自身收缩。</p> <p>(3) 采取措施做好混凝土强度增长关键期（水泥水化反应前期）的养护工作。</p> <p>(4) 制定详细的构件吊装、码放、倒运、安装方案并严格执行。</p> <p>(5) 对于清水混凝土构件，应及时涂刷养护剂和保护剂。</p>		
通病防治对策建议	<p>(1) 超过规范规定的裂纹，应制定专项技术方案报设计和监理审批后执行要求施工单位重新更换合格的叠合板。</p> <p>(2) 表面裂纹(宽度小于 0.2mm, 长度小于 30mm, 深度小 10mm) 一般不影响结构，主要措施是将裂纹封闭，以免水汽进入构件肌体，引起钢筋锈蚀；对于宽度较宽、较深甚至是贯通的裂纹，要采取灌注环氧树脂的方法将内部裂纹填实，再进行表面封闭。</p> <p>(3) 要求施工单位加强现场管理，叠合板必须达到强度的 100% 方可进行拆模吊装。</p> <p>(4) 监理单位加强现场检查监督工作。</p>		
案例编号	3-50	案例类别	叠合板裂缝问题②
通病描述	装配式混凝土建筑：叠合板裂缝。		
通病照片	 		
原因分析	<p>(1) 设计部：局部分割不合理，构件尺寸过大。</p> <p>(2) 加工厂：制作完成后未及时进行养护，强度未达到要求就提前拆模。</p> <p>(3) 施工现场：构件卸车、堆放、吊装均存在问题，卸货及吊装时吊装点位和数量不符，堆放过高，不同构件混放，垫块不对称，堆放区构件明显出现不同程度弯曲和变形；现场支撑位置和方向均错误。</p>

<b>通病预防 措施建议</b>	<p>(1) 预制构件生产厂家措施:</p> <p>1)设计部根据构件的重心位置在构件设计加工图上标注叠合板吊点位置和数量。</p> <p>2)加工厂根据构件设计加工图上标注吊点位置和数量及时在叠合板相应位置做好明显标识。构件浇筑完成后及时进行养护, 在达到要求强度后方可拆模。</p> <p>3) 运输单位构件在起模、运输、堆放、吊装前技术负责人必须进行技术交底, 吊点位置和数量必须与设计相符, 每个吊索必须受力; 堆放场地必须平整、分规格进行堆放、垫块上下一致、堆放高度严格控制在 6 层以内水平构件; 吊装应采用慢起、快升、缓放的操作方式。</p> <p>(2) 施工安装单位:</p> <p>施工安装单位应根据工程特点组织人员进行质量安全技术交底, 施工作业人员应持证上岗, 安装前进行定位放线, 设置构件安装定位标识。吊装仍应采用慢起、快升、缓放的操作方式。安装完成后及时校准并采取临时固定措施。临时支撑距水平构件支座处不应大于 0.5m, 临时支撑沿水平构件长度方向间距不应大于 2m; 对跨度大于等于 4m 的叠合板, 板中部应加设临时支撑起拱, 起拱高度不应大于板跨的 3‰。临时支撑应在后浇混凝土强度达到设计要求后方可拆除。</p> <p>(3) 监理单位措施: 做好 pc 构件驻厂监理工作</p> <p>1) 审核与 PC 生产的相关的各专项施工方案</p> <p>2) 审核 PC 加工构件厂营业执照、资质、安全生产许可证、技术力量、生产规模、业务手册(业绩)、试验室等级进行审核。</p> <p>3) 熟悉 PC 构件图纸及其相关规范要求和施工方案、监理细则, 掌握其生产施工时的需的原材料种类、生产标准和验收规范;</p> <p>4) 对入厂的各种原材料(钢筋、水泥、砂石、外加剂、模具、预埋件)进行进场验收, 现场见证取样送检复试, 材料合格后方可入场进行加工;</p> <p>5) PC 构件出厂前的验收, 检查构件编码, PC 构件强度达到运输要求, 有符合要求的成品保护措施, PC 构件符合要求后准许出厂, 并在 PC 构件上签章。对 PC 产品的生产、检验、出厂、储运、物流、验收、产品数据库全过程跟踪。</p> <p>6) 对验收合格的资料进行签字, 整理、归档驻厂监理资料。</p>

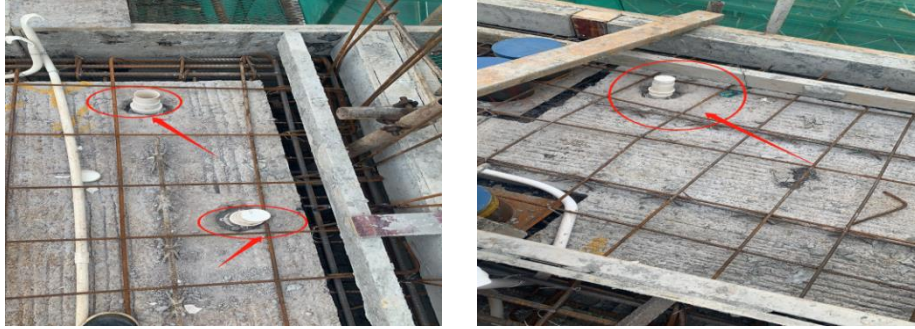
案例编号	3-52	案例类别	PC 构件预埋与要求不符
通病描述	<p><b>装配式混凝土建筑：</b>（1）预制构件图纸中预留的止水节，构件在生产时遗漏，导致现场安装需要在预制构件凿槽等。（2）预埋线盒偏位。</p>		
通病照片

原因分析	<p>（1）在构件生产中未严格按照图纸进行生产，造成预埋件遗漏。</p> <p>（2）线盒未严格按照深化图纸进行定位，造成较大的偏位。</p> <p>（3）项目施工过程中装饰局部变动，但构件已生产，将造成 PC 构件的预埋件与实际项目施工有出入。</p>		
通病防治对策建议	<p>（1）建设单位措施：</p> <p>1）减少图纸的更改，在 PC 构件生产前应保证图纸的稳定性，避免大范围的改动，特别是预埋件的移位、增加、减少等情况的发生。</p> <p>2）PC 构件深化后组织图纸会审及交底，设计、施工、监理、生产等各参建方进行确定。</p> <p>（2）监理单位措施：设立工厂驻场代表，做好 pc 构件驻厂监理工作，掌握构件生产情况，对 PC 构件预埋件、预埋孔洞等预埋应严格按照 PC 构件深化图纸进行监理验收。</p> <p>（3）PC 生产厂家措施：</p> <p>1）PC 构件的质量，受生产人员技术和素质的影响，应加强对生产人员的培训，避免因识图错误等原因造成构件生产发生偏差。</p> <p>2）加强工厂质量管理，预埋件等必须严格按图施工。</p>		
案例编号	3-53	案例类别	叠合板厚度施工问题
通病描述	<p><b>装配式混凝土建筑：</b>叠合板上层混凝土厚度小于 80mm 时，叠合板四面预留钢筋，且施工时需要伸入结构梁，施工工序困难引发质量问题。</p>

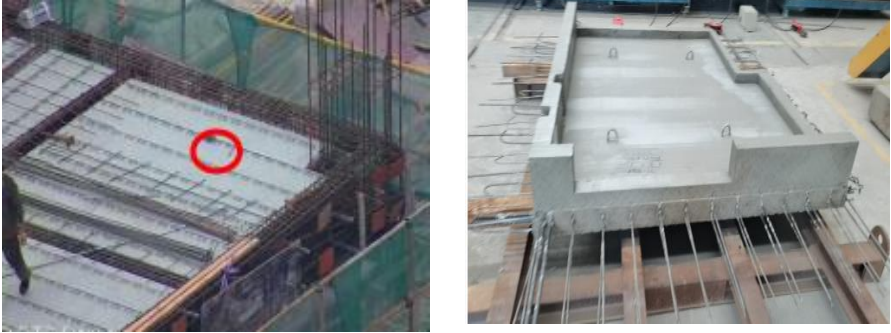
案例编号	4-2	案例类别	水电点位问题
通病描述	<p><b>装配化装修：</b>预制构件预留点位位置错误或漏预埋，导致装配化装修点位不符，需二次开孔及封堵，影响装配化装修质量。</p>		
通病照片

原因分析	<ul style="list-style-type: none"> <li>(1) 图纸深化时未按照精装点位进行深化；</li> <li>(2) 生产时未按照图纸正确点位进行预埋预留；</li> <li>(3) 现场施工时未及时发现点位错误；</li> </ul>		
通病预防措施建议	<ul style="list-style-type: none"> <li>(1)深化单位：严格按照甲方精装点位要求进行构件图纸深化，预留点位定位尺寸务必精准；</li> <li>(2)生产单位： <ul style="list-style-type: none"> <li>1) 仔细查阅生产图纸，按照图纸标注定位尺寸进行相关线盒、地漏等预留预埋定位；</li> <li>2) 成品构件严格按照图纸进行检验，控制定位偏差；</li> </ul> </li> <li>(3)总包单位：现场混凝土浇筑前对照精装图纸，对各构件预留点位进行仔细复核，确保装修阶段各点位无异常。</li> <li>(4)监理单位：加强预制构件进场的水电点位验收和现场混凝土浇筑前的水电点位验收。</li> </ul>

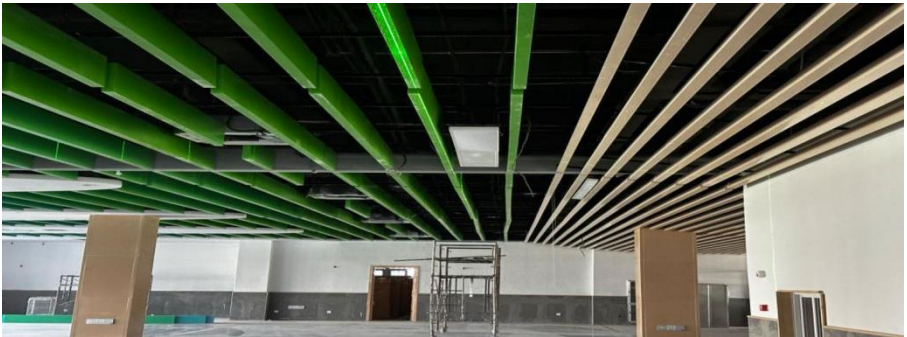
案例编号	4-6	案例类别	混凝土外观质量缺陷
通病描述	<b>装配化装修：</b> 预制混凝土叠合底板侧面质量差，出现蜂窝麻面、错位，修补质量差等情况。		
通病照片	 		
原因分析	<p>(1) 震动台震动频率偏高或偏低，导致构件气泡过多形成蜂窝麻面；</p> <p>(2) 磁盒磁力不足，侧模固定不牢漏浆；</p> <p>(3) 构件修补材料未调好导致的修补成型效果不佳，色差明显。</p>		
通病预防措施建议	<p>生产单位措施：</p> <p>(1) 及时检测、调整震动台震动频率；</p> <p>(2) 及时更新磁力不足的老旧磁盒；</p> <p>(3) 加强修补技能培训，提高调整修补材料配合比能力和修补操作能力。</p>		
案例编号	4-7	案例类别	格栅吊顶安转歪斜，灯饰整体不协调
通病描述	<b>装配化装修：</b> 格栅吊顶安转歪斜、分格不匀，空调、灯饰、喷淋点位布置整体不协调，影响美观。		
通病照片

原因分析	<p>(1) 施工前未采用 BIM 进行综合排布优化设计；</p> <p>(2) 施工前各专业交底及协作不到位；</p> <p>(3) 格栅吊顶放线不准确，吊顶可能根据天花板进行标高放线；</p>

<p>(4) 施工过程中吊杆支座安装歪斜, 未有效组织开展自查复查纠正, 隐蔽工程检查不到位。</p>		
<p><b>通病预防措施建议</b></p>	<p>(1) 生产单位:</p> <p>1) 建议采用 BIM 技术进行装饰机电综合一体化排布优化设计;</p> <p>2) 格栅吊顶安装前, 组织装饰及机电各专业工程技术人员参与 BIM 模型会审, 对装饰格栅、机电点位进行审查, 对模型中格栅及机电点位排布不合理、不合规、相互冲突部位进行修正, 保证格栅吊顶的分割均匀, 整体美观; 根据会审模型组织生产及施工;</p> <p>3) 格栅安装前, 会同监理单位、总包单位, 机电单位对预设的格栅吊顶支座点位进行核实验收。会签后方可安装格栅;</p> <p>4) 坚持样板先行, 为避免大面积出现错误, 需采用先行样板的方式, 带复核确认无误后, 方可组织大面积施工。</p> <p>(2) 监理单位:</p> <p>审核与格栅吊顶相关的各专项施工方案; 为减少返工情况, 在格栅安装前, 组织各相关单位进行会签, 确认后进行格栅及机电末端点位安装。</p>		
<p><b>案例编号</b></p>	<p>4-8</p>	<p><b>案例类别</b></p>	<p>建筑室内水平度误差问题</p>
<p><b>通病描述</b></p>	<p><b>装配化装修:</b> 针对装配化装修室内水平面 (结构顶、结构地), 因建筑结构施工过程导致水平度误差。在后续装配式装修过程中, 易增加部件报废率, 引起不必要的返工返料。或产生模块下口与地面缝隙过大, 导致隔音效果降低。或产生模块下口与地面的缝隙过小, 导致门模块开启面不足, 门扇开启困难。</p>		
<p><b>通病照片</b></p>

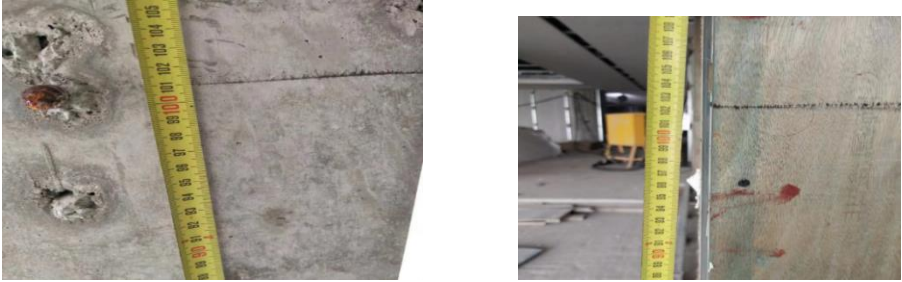
原因分析	<p>(1) 传统建筑结构施工方式具有一定的误差；</p> <p>(2) 建筑结构施工时，标高控制精度较低；</p> <p>(3) 过程管理中，全方位实测验收不足；</p>		
通病预防措施建议	<p>(1) 施工单位：</p> <p>1) 加强施工过程质量把控，减少水平度误差；</p> <p>2) 根据项目实际情况，条件允许情况下，可增加自流平。</p> <p>(2) 装配化装修单位：</p> <p>1) 针对内装部品部件设置调平机构，对于结构顶、结构地可能存在的水平度误差，起到一定的吸收作用；</p> <p>2) 进场施工前，需组织进行水平度复测，以实际测验结果为依据进行部品部件预制；</p> <p>(3) 监理单位：</p> <p>1) 主体结构验收过程中，针对水平度进行复核；</p> <p>2) 如观测到此类情况，需及时告知后续装修施工单位进行相应调整。</p>		
案例编号	4-9	案例类别	装配式隔墙收口问题
通病描述	<p><b>装配化装修：</b>收口细节处理不到位，板块尺寸及收口线条尺寸位置有偏差</p>		
通病照片

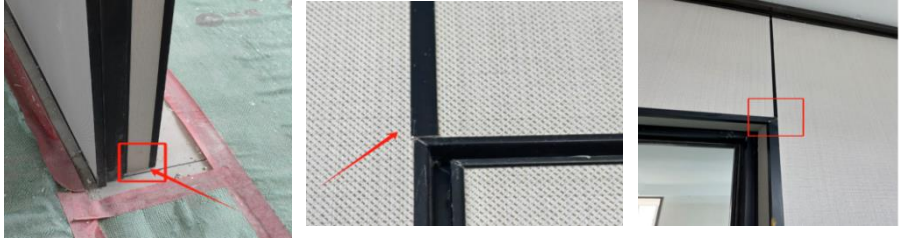
原因分析	<p>(1) 方案设计时未能考虑不同部件之间的相互关系；</p> <p>(2) 深化设计不到位，下单时未能考虑不同型材尺寸偏差；</p> <p>(3) 工厂加工精度控制问题，材料宽度尺寸出现偏差；</p> <p>(4) 施工中技术交底不彻底，复核图纸要求不到位；</p> <p>(5) 现场安装过程中发现偏差未及时调整。</p>		
通病预防措施建议	<p>(1) 设计单位措施：</p> <p>1) 方案设计时全面考虑不同部件之间的相互关系，从板块分缝、线条尺寸、位置关系等方面综合考虑，确保设计方案美观合理；</p> <p>2) 装饰面板施工前，组织由技术人员参与的专题会议，对收口节点进行会审，发现并修改完善图纸中遗留的收边收口问题；</p>

<p>(2) 施工单位措施:</p> <p>1) 技术负责人核对图纸, 是否满足装饰装配式施工工艺要求, 发现问题及时与设计单位进行沟通;</p> <p>2) 深化设计在下单时, 应进行综合排版, 全面考虑板块分缝、线条尺寸、位置关系等方面综合因素;</p> <p>3) 工厂加工时注意控制板块精度, 严格按照加工图进行加工, 装配式墙板宽度尺寸偏差控制在 0.5mm 以内, 材料在入场前均需进行严格的检查验收, 确保其品质合格;</p> <p>4) 坚持样板先行, 为避免大面积出现错误, 需采用先行样板的方式, 待复核确认无误后, 方可组织大面积施工。</p> <p>(3) 监理单位措施:</p> <p>专业监理人员做好专项施工方案审核, 定期对施工现场进行巡查, 发现问题及时纠正。</p>		
<p>案例编号</p>	<p>4-10</p>	<p>案例类别</p>	<p>钢板剪力墙垂平度问题</p>
<p>通病描述</p>	<p><b>装配化装修:</b> 钢板剪力墙结构形式, 通常将钢板剪力墙分为 2~3 层/段, 高度为 5.8m~9m 左右, 因大跨度钢板吊装完成后的垂平度难以控制, 从而影响后续的精装修施工质量。</p>		
<p>通病照片</p>	 		
<p>原因分析</p>	<p>(1) 新型钢板剪力墙形式, 施工经验、图纸优化经验不足;</p> <p>(2) 图纸设计深化阶段, 过于优化钢板壁厚, 导致钢板墙板厚度薄, 增加挠度;</p> <p>(3) 图纸深化加工过程中分层分段未考虑吊装过程中钢板墙发生挠度;</p> <p>(4) 构件运输过程中、装卸过程中存在不合理现象, 导致后续安装困难。</p>

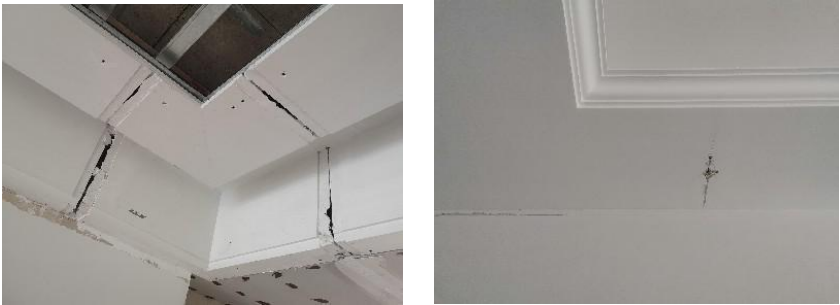
<p><b>通病预防措施建议</b></p>	<p>(1)生产单位:</p> <p>1)提前介入图纸深化设计过程中,从层高、分段分层、壁厚、塔吊吊装分析中设计合理;</p> <p>2)多参观交流类似已完工或已完成主体结构项目,总结经验,取其精华去其糟粕;</p> <p>3)工厂加工制作过程中要做到精细化管理;委派专人驻场对其出厂构件质量进行检测;</p> <p>4)运输装卸过程中,保护措施到位,制作定型化夹具;</p> <p>5)吊装过程中,测量、电焊作业、指挥工相互配合协调,确保安装定位的准确性。</p> <p>(2)监理单位:</p> <p>1)审核参与钢板剪力墙各专项施工方案;严格控制进场成品预制构件产品质量,垂直度、平整度控制在3mm之内;吊装过程中采用多点起吊,构件定位调整复核后才可收钩;</p> <p>2)跟踪实测每块钢板剪力墙构件安装完成后的垂直度、平整度数据,从数据反映,分析偏差,过程管控。</p>		
<p><b>案例编号</b></p>	<p>4-11</p>	<p><b>案例类别</b></p>	<p>定制石膏吊顶开裂问题</p>
<p><b>通病描述</b></p>	<p><b>装配式装修:</b>定制石膏吊顶,块材间处理不当,导致后期吊顶开裂。</p>		
<p><b>通病照片</b></p>

<p><b>原因分析</b></p>	<p>(1)定制石膏模具设计不合理;</p> <p>(2)施工前交底不细致;</p> <p>(3)施工中拼缝处未按照要求预留缝隙或缝隙过大;</p> <p>(4)块材安装完成后,未进行验收,直接进行补缝工序。</p>

<p><b>通病预防措施建议</b></p>	<p>(1)生产单位：</p> <p>1) 定制石膏模具设计时，需考虑接缝处对接方案，使其具备可调节性，提高因结构尺寸偏差导致的容错率；</p> <p>2) 装饰技术负责人核对定制石膏吊顶排版图纸安装编号，交底需按编号顺铺，接缝处按照要求处理，发现不合规之处，需在填缝前进行整改；</p> <p>3) 定制石膏吊顶安装后，会同监理单位对定制石膏吊顶安装进行验收，会签后方可填缝；</p> <p>4) 坚持样板先行，为避免大面积出现错误，需采用先行样板的方式，带复核确认无误后，方可组织大面积施工。</p> <p>(2)监理单位：</p> <p>1) 审核定制石膏吊顶安装专项施工方案；</p> <p>2) 为减少后期吊顶开裂情况，在定制石膏吊顶安装后，组织会签，确认后填缝和后续工作。</p>		
<p><b>案例编号</b></p>	<p>4-12</p>	<p><b>案例类别</b></p>	<p>ALC 墙板安装问题</p>
<p><b>通病描述</b></p>	<p><b>装配化装修：</b> ALC 墙板连接片未与钢梁焊接</p>		
<p><b>通病照片</b></p>

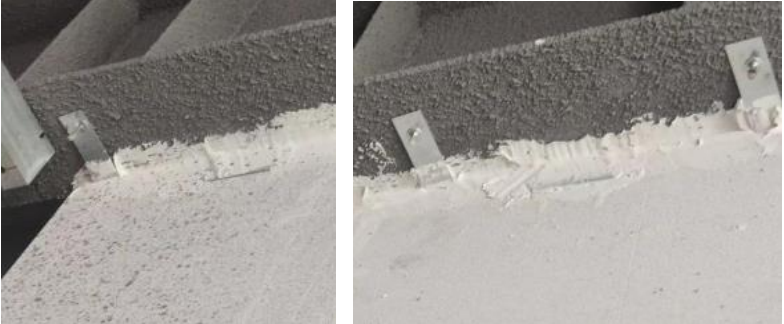
<p><b>原因分析</b></p>	<p>(1) 施工前交底不细致；</p> <p>(2) 施工现场电焊作业人员不仔细。</p>		
<p><b>通病预防措施建议</b></p>	<p>(1) 施工单位：</p> <p>1) ALC 墙板施工前，组织各专业工程技术人员参与专题会议，对图纸进行会审；</p> <p>2) 对现场施工人员做好交底工作；</p> <p>3) ALC 墙板安装后，会同监理单位、总包单位，施工单位对现</p>

<p>场进行核实验收。会签后方可进行下道工序；</p> <p>4) 坚持样板先行，为避免大面积出现错误，需采用先行样板的方式，待复核确认无误后，方可组织大面积施工。</p> <p>(2) 监理单位： 审查一体板专项施工方案；为减少返工情况，在隐蔽工程前，组织各相关单位进行验收，确认后进行下道工序。</p>		
<b>案例编号</b>	4-13	<b>案例类别</b>	成品卫浴安装问题
<b>通病描述</b>	<b>装配化装修：</b> 成品卫浴底部排水支管安装偏位		
<b>通病照片</b>

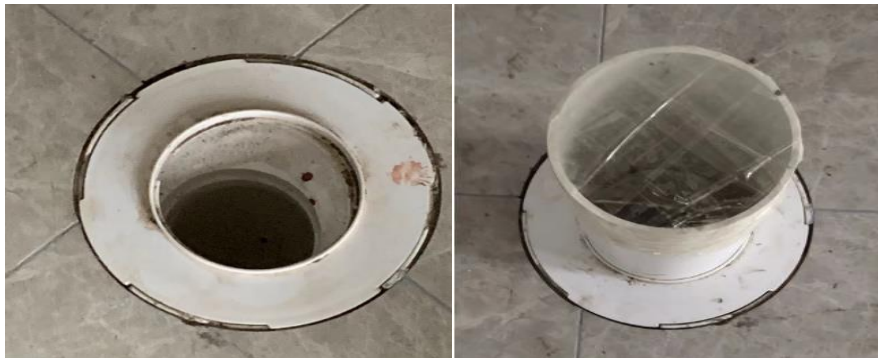
<b>原因分析</b>	<p>(1) 放置排水支管时定位偏差；</p> <p>(2) 施工现场作业人员安装排水管后未进行复核。</p>		
<b>通病预防措施建议</b>	<p>(1) 施工单位：</p> <p>1) 成品卫浴施工前，组织各专业工程技术人员参与专题会议，对图纸进行会审；</p> <p>2) 对现场施工人员做好交底工作；</p> <p>3) 对现场尺寸定位进行复核；</p> <p>4) 坚持样板先行，为避免大面积出现错误，需采用先行样板的方式，待复核确认无误后，方可组织大面积施工。</p> <p>(2) 监理单位：</p> <p>审查成品卫浴专项施工方案；为减少返工情况，在隐蔽工程前，组织各相关单位进行验收，确认后进行下道工序。</p>

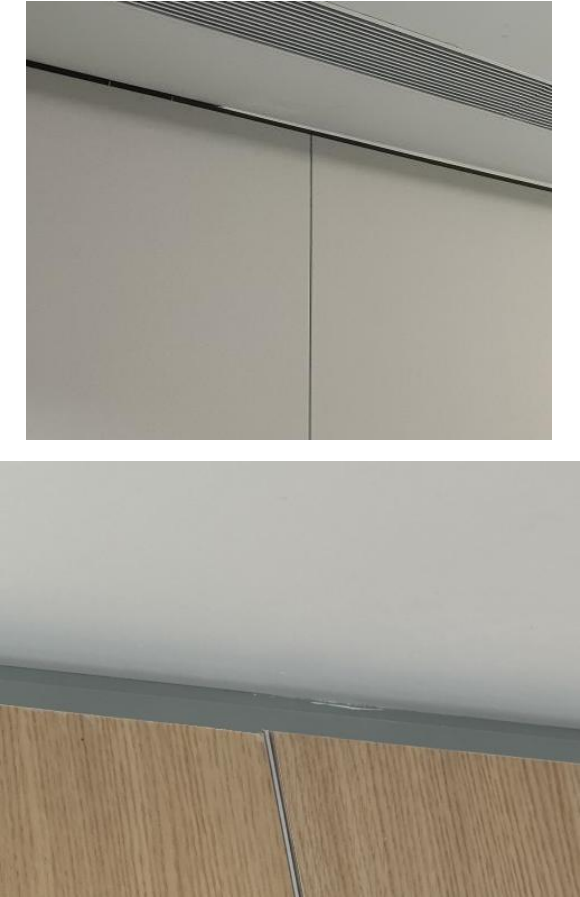
<p>2) 应有详细的安装工艺图;</p> <p>3) 加强质量控制, 确保部品部件的生产质量满足各项要求;</p> <p>4) 施工作业前, 向施工单位进行详细的交底。</p> <p>(3) 监理单位:</p> <p>1) 审核与装配化装修相关的各专项施工方案;</p> <p>2) 审核部品部件生产厂家的技术力量、生产规模、业务手册(业绩)等, 并在加工过程中, 不定期到厂内察看, 以便及时作出工作指导;</p> <p>3) 对入厂的部品部件进行进场验收, 合格后方可入场进行安装;</p> <p>4) 做好安装过程的质量检查及验收。</p>		
案例编号	4-16	案例类别	装配化装修
通病描述	<p><b>装配化装修:</b> 装配化墙板安装与吊顶安装离缝不美观</p>		
通病照片

<p><b>原因分析</b></p>	<p>(1) 装配化墙面与吊顶接缝处理方案不合理；</p> <p>(2) 施工前交底不细致；</p> <p>(3) 装配化墙板尺寸有偏差；</p> <p>(4) 吊顶施工不平整、墙板安装不规范。</p>
<p><b>通病预防措施建议</b></p>	<p>(1) 设计单位：</p> <p>1) 根据墙板的不同安装工艺（如上挂式、卡扣式等），根据安装工艺要求，完善与吊顶接缝处的方案细化；</p> <p>2) 建议采用成品收口工艺，如收口条等；</p> <p>3) 建议采用离缝式安装，防止硬接，减弱正常施工误差产生的视觉偏差。</p> <p>(2) 部件生产单位：</p> <p>1) 应有详细的安装工艺图；</p> <p>2) 加强质量控制，确保部品部件的生产质量满足各项要求；</p> <p>3) 施工作业前，向施工单位进行详细的交底。</p> <p>(3) 施工单位：</p> <p>1) 装配式面板施工前，根据设计图纸，安装工艺对安装要求进行详细交底，尤其是收口部位处理方案；</p> <p>2) 装饰面层安装前，会同监理单位、总包单位，机电单位对预设的点位进行核实验收。会签后方可安装饰面材料；</p> <p>3) 装饰饰面材料为块材时，应进行综合排版，保证墙板上预留点位位置合理美观；</p> <p>4) 实行预控质量管理，重点抓好细部节点构造及操作工艺质量控制，重点控制吊顶安装的平整度以及墙板上下口的平齐度；</p> <p>5) 坚持样板先行，为避免大面积出现错误，需采用先行样板的方式，带复核确认无误后，方可组织大面积施工。</p> <p>6) 已完成的部分应及时采取技术保护措施。对有碍其它工序施工的部位，制定施工配合办法，并制定技术措施，使成品保护工作落到实处。</p> <p>(4) 监理单位：</p> <p>1) 审核与装配化墙板、吊顶相关的施工方案；</p> <p>2) 对入厂的部品部件进行进场验收，合格后方可入场进行安装；</p> <p>3) 做好安装过程的质量检查及验收。</p>

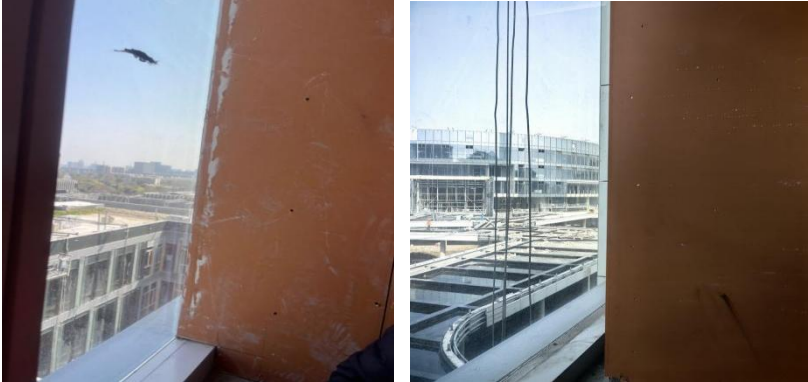
案例编号	4-17	案例类别	成品隔墙和玻璃幕墙交界面处理
通病描述	<p><b>装配化装修:</b>成品隔墙和玻璃幕墙交界面从室外看容易看到隔墙内龙骨，隔墙板和玻璃交界面没有密封。</p>		
通病照片

原因分析	<p>(1) 设计在分配隔间时已经尽量分配到有窗框的位置，分配隔墙到玻璃位置大多是业主有面积要求；</p> <p>(2) 没有详细的大样做法；</p> <p>(3) 施工前交底不细致；</p> <p>(4) 现场施工人员未监督到位。</p>		
通病预防措施建议	<p><b>(1) 生产单位:</b></p> <p>1) 施工前组织图纸会审，对图纸中的做法难点，请设计院答疑；</p> <p>2) 装饰技术负责人核对图纸中节点做法是否合理，是否满足装饰施工工艺要求，发现施工难点，做法不清楚的，可提出好的做法建议；</p> <p>3) 现场施工前对施工人员进行全面的安全技术交底，对施工难点进行详细阐述，交底完成后双方签字，交底过程留下影像资料；</p> <p>4) 现场施工管理人员要多走动，多发现，有问题，立即整改；</p> <p>5) 坚持样板先行，为避免大面积出现错误，需采用先行样板的方式，各方确认无误后，方可组织大面积施工。</p> <p><b>(2) 监理单位:</b></p> <p>1) 审核装修工程各专项施工方案；</p> <p>2) 为减少返工情况，在做好龙骨，墙面封板前，组织隐蔽工程验收，确认后再进行面板封闭；</p> <p>3) 每周组织施工质量评比，对施工质量意识差的单位责成总包单位处罚。</p>

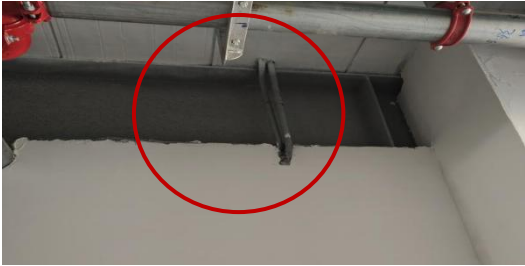
案例编号	4-18	案例类别	钢结构现场安装问题
通病描述	<b>装配化装修：</b> 机电穿线管与钢结构位置冲突，外露设置影响整体观感。		
通病照片

原因分析	<ul style="list-style-type: none"> <li>(1) 设计阶段结构专业和机电专业未充分沟通；</li> <li>(2) 钢结构深化设计未考虑钢构件上的机电管线开孔；</li> <li>(3) 施工中各专业单位未进行沟通并跨专业进行碰撞检查。</li> </ul>		
通病预防措施建议	<ul style="list-style-type: none"> <li>(1) 设计阶段结构专业和机电专业应充分沟通，考虑到钢构件工厂生产无法现场开机电孔的特性，尽量避免机电管线对主构件的影响；</li> <li>(2) 做好图纸会审，会审中不能单考虑本专业的图纸问题，要结合相邻专业的影响，充分考虑现场施工的实际条件；</li> <li>(3) 钢结构深化设计过程中应根据机电管线的要求设置合理的机电孔等，满足机电管线穿孔的要求。</li> </ul>		
案例编号	4-19	案例类别	钢结构现场安装问题
通病描述	<b>装配化装修：</b> 墙面粉刷后部分钢结构外露影响整体外观		
通病照片

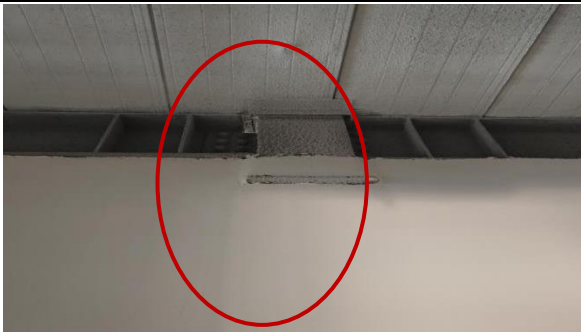
原因分析	<ul style="list-style-type: none"> <li>(1) 钢结构节点设计时未充分考虑二次结构是否能整体协调；</li> <li>(2) 钢结构深化设计未采取有效的措施避免钢结构部分外露。</li> </ul>

通病预防措施建议	<p>(1) 注重钢结构节点设计，在满足规范要求时尽量简洁轻盈，减少突出在外的部位；</p> <p>(2) 钢结构深化设计时根据二次结构的位置确定钢构件的节点构造，减少与二次结构的冲突位置；</p> <p>(3) 图纸会审中钢结构专业要结合相邻专业的影响，充分考虑现场施工的实际条件，施工中结合特殊部位对具体的位置及时反馈，制定专项方案处理好冲突问题。</p>		
案例编号	4-20	案例类别	高强度螺栓连接副外露丝扣不符合要求
通病描述	<p><b>装配化装修：</b>高强度螺栓连接副终拧后的外露丝扣应为 2~3 扣，同一节点只允许有 10%的楼栓丝扣外露 1 扣或 4 扣，否则将影响节点的受力性能。</p>		
通病照片

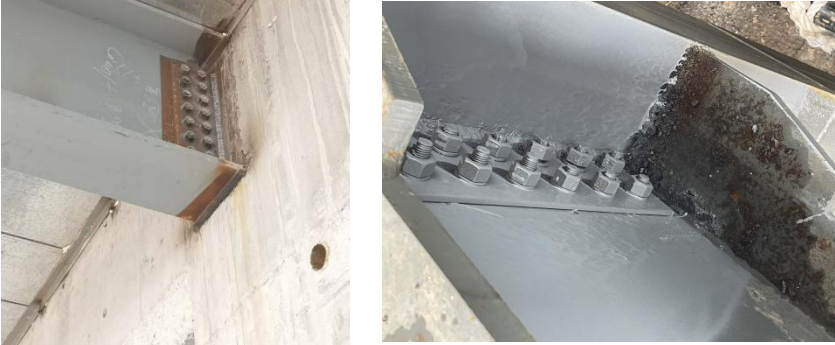
原因分析	<p>(1) 同一工程高强螺栓的规格、型号少则几种，多的有数十种，容易造成混用；</p> <p>(2) 施工前未进行交底或交底不细致；</p> <p>(3) 螺栓安装前未复核图纸要求；</p> <p>(4) 与高强螺栓配套的连接板规格（板的厚度不一样）未按图纸要求进行安装，导致外露丝扣过短或过长。</p>		
通病预防措施建议	<p>(1) 高强螺栓进场后安排专人进行管理，对入库的螺栓详细登记数量、型号等信息并分类存放；安装前根据施工图纸、施工部位进行统一发放；</p> <p>(2) 施工前对作业人员进行专项交底，明确规范要点、图纸要求；</p> <p>(3) 按照施工部位发放对应的图纸，作业人员根据图纸核对高强螺栓及连接板的规格、型号，确认无误后再进行安装；</p> <p>(4) 待一个作业区域的高强螺栓全部安装完成后由质检人员对这一区域进行全面排查，排查无误后再进行终拧。</p>

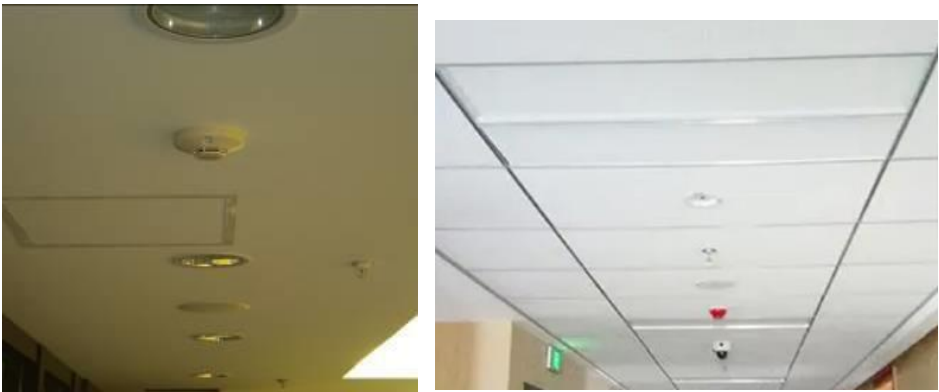
案例编号	4-21	案例类别	点位排布不规范，不合理
通病描述	<p><b>装配化装修：</b>综合天花点位排布不规范，设置不合理造成吊顶施工反复拆改、最终装饰效果不理想。</p>		
通病照片

原因分析	<p>(1) 没有进行统一的综合天花布置，并按图进行施工；</p> <p>(2) 施工组织设计不合理；没有进行作业前技术交底；</p> <p>(3) 管理人员监控力度不够；与设计单位，安装单位的技术协调与沟通不够；关键设备布置 间距不符合规范要求。</p>		
通病预防措施建议	<p>(1) 生产单位：</p> <p>1) 根据设计要求和现场实际情况认真进行综合天花布置，并严格按综合天花图进行定位布 置；管理人员在班前应对作业人员进；</p> <p>2) 进行认真细致的技术交底；</p> <p>3) 加强施工工程的监控力度；施工前与设计单位，安装单位进行详细的图纸会审以及在施工工程必要地技术协调与沟通；详细绘制天花吊顶设备综合布置图，以便协调。</p> <p>(2) 监理单位：</p> <p>1) 加强安装单位标高准确度控制；</p> <p>2) 加强装饰单位末端点位设置精度控制。</p>		
案例编号	4-22	案例类别	内隔墙接缝处开裂
通病描述	<p><b>装配化装修：</b>轻质隔墙板与主体结构的柱、墙、梁连接处出现裂缝。</p>

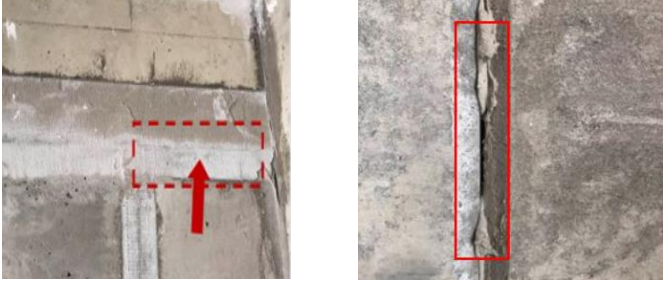
原因分析	<p>轻质隔墙板一般用于框架结构或框剪结构的内隔墙且为后安装,混凝土构件与轻质隔墙板的线性膨胀系数差异较大。由于温度变化引起的变形差,使轻质隔墙板与混凝土构件连接处产生变形或开裂。</p>		
通病预防措施建议	<p>(1) 安装墙板时应将其顶端和侧边粘结面结合处满涂粘和剂,涂刮均匀,不得漏刷;</p> <p>(2) 粘和剂涂刮厚度不应小于 5mm,在墙板与梁柱接缝处、墙板与墙板凹槽、榫头拼缝处应将灰尘,泥屑清洗干净后,涂刷一层胶,板块之间缝隙 3mm 到 5mm,轻质隔墙板与主体结构构件之间缝隙 10mm,满刮水泥粘结材料,将板上端顶紧,板边挤压密实,并将挤出的粘结料刮平。</p>		
案例编号	4-23	案例类别	土建和钢结构单位产生不同的测量误差问题
通病描述	<p><b>装配化装修:</b> 土建单位和钢结构单位产生不同的测量误差,导致土建和钢结构接触部位有错台。</p>		
通病照片

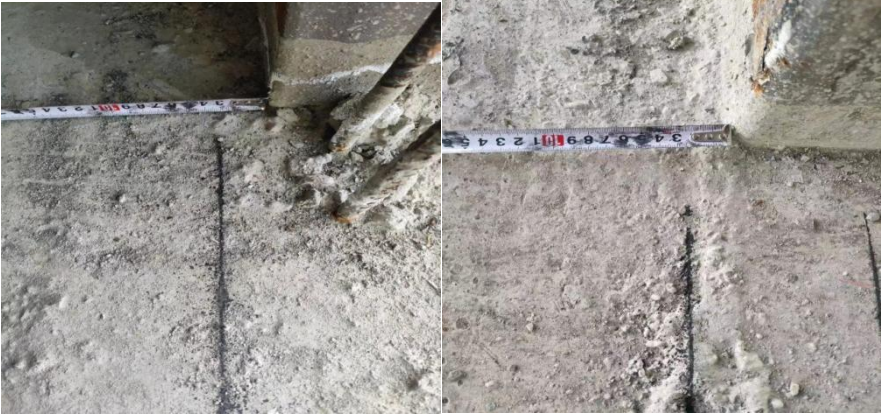
<p>土建与钢结构测量误差 10mm      土建与钢结构测量误差 5mm</p>		
原因分析	<p>(1) 土建单位采用大地坐标,钢结构单位采用项目的小坐标(以 2-1 轴和 2-A 轴的交点为原点,2-1 轴为 N 轴,2-A 轴为 E 轴),且两家单位的测量人员和测量仪器不同,会产生不同的测量误差。</p>

<p>(2) 两家单位的使用原始的测绘院提供的控制点，但是测量过程中路线、方法和测量环境不同，会产生不同的测量误差。</p> <p>(3) 基坑开挖和回填过程中基坑边的控制点位移，两家单位选用不同的控制点，会产生不同的测量误差。</p>
<p><b>通病预防措施建议</b></p>	<p>(1) 生产单位：</p> <p>1) 施工总承包测量队负责对各专业分包工程的测量进行协调。总包单位牵头，各分包单位配合一起做好控制点，通过公式转换建筑物周边控制点和建筑物控制点大地坐标和小坐标的灵活转换，定期复测控制点的位移；</p> <p>2) 各分包进场后必须配备足够数量的专职或兼职测量人员，测量人员必须持证上岗。总承包项目部测量组将统一对各专业分包测量人员进行协调及管理，进行技术对接与交流，及时协调施工过程中出现的问题。各分包单位按工程需要配备相应的测量仪器，所有进入现场的仪器必须检定合格，并将所有测量仪器的检定报告原件交总承包测量组查验，留复印件存档。各专业分包的主要测量过程和记录需要定期向总承包报告，专业分包单位根据施工计划列出测量计划，以便总承包进行目标管理，现场控制。总承包有权利和责任对专业分包资料进行检查，对出现的问题给予指导和完善。各相关人员及时跟踪土建单位和钢结构单位的测量误差情况；</p> <p>(2) 监理单位：</p> <p>1) 开工前：专业监理工程师要会同建设单位与施工单位做好平面控制网、高程控制网的移交工作。专业监理工程师要对施工单位引设的临时水准点进行复核，确保精准。特别是多个单体的相对位置和间距，不要出现超规范要求的偏差。专业监理工程师要对测量放线控制桩的保护措施进行检查，确定能够不位移，保证测量网的数据有效。</p> <p>2) 施工中：专业监理工程师要对基础和首层尺寸进行严格的测量，为保证后面施工测量放线提供依据，并要求施工单位对控制线进行标识。专业监理工程师要对建筑内的轴线和标高进行复核，特别是外尺寸和垂直度、电梯的垂直度，防止累计偏差造成不可以挽回的后果。在轴线复核时，要对对角线进行复核，防止出现菱形的错误。楼层标高要从底层进行复核每一层的标高，做好每一层和总高度的控制。项目监理机构要根据施工进度要求施工单位及时设置沉降观测点，做好沉降观测记录，便于及时发现不均匀沉降进行处理。</p>

3) 施工完成后: 专业监理工程师在竣工验收前, 要按照图纸对总高度和垂直度进行测量, 复核是否符合图纸设计要求和规范允许偏差, 做好城建规划竣工验收准备工作。		
案例编号	4-24	案例类别	栓钉焊接质量问题
通病描述	装配化装修: 焊脚不均匀、焊脚立面未 360° 完全熔合。		
通病照片

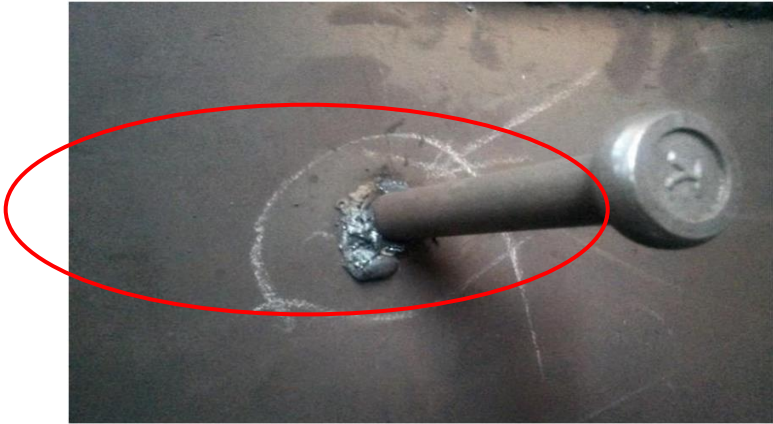
原因分析	<p>(1) 焊接参数不当, 焊钉、瓷环潮湿且未烘焙;</p> <p>(2) 焊接表面的氧化物、油脂等影响缺陷未清除。</p>		
通病预防措施建议	<p>(1) 施工单位:</p> <p>1) 焊工必须经考试合格并取得合格证书, 持证焊工必须在 其考试合格项目及其认可范围内施焊。并施焊前做好技术交底工作。</p> <p>2) 焊前保证焊钉及母材施焊表面无氧化铁、油脂等缺陷, 瓷环及焊钉施焊处 50mm 范围内不应受潮。</p> <p>3) 焊枪、焊钉轴线与工件表面垂直, 焊接提枪速度不宜过快。</p> <p>(2) 监理单位:</p> <p>1) 熟悉施工图纸及其相关规范要求和施工方案、监理细则, 掌握其生产施工时的需的原材料种类、生产标准和验收规范;</p> <p>2) 加强旁站监督管理, 不符合施焊环境、参数及条件的及时要求整改。不合格的及时要求返工处理。</p>		
案例编号	4-25	案例类别	大跨度叠合板施工问题
通病描述	装配化装修: 大跨度 PC 叠合楼板扰度过大
