# 杭州市推进新型建筑工业化协调小组办公室

杭建工业办〔2024〕4号

## 关于印发《杭州市装配式建筑质量问题防控技术指引（修订版）》的通知

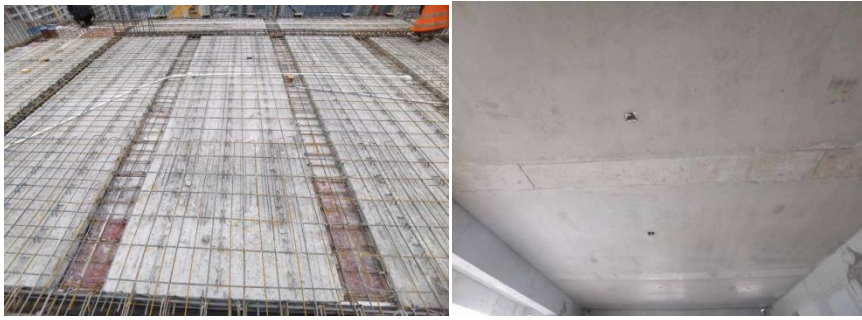
<p>原因分析</p>	<p>(1) 叠合板长宽比过大，长度较长容易导致脱模和堆放时翘曲变形；</p> <p>(2) 大跨度叠合楼板吊装及施工过程中未按混凝土施工规范要求起拱；</p> <p>(3) 主体结构施工时未加强对班组材料堆放及拆模时间进行有效管控，材料堆放过于集中或超载；</p> <p>(4) 大跨度叠合楼板拆模过早，拆模前未对叠合板中部采取有效回顶措施；</p> <p>(5) 混凝土养护措施不到位；</p> <p>(6) 叠合板现浇部分混凝土浇筑前未对板带模板和 PC 预制构件进行洒水湿润。</p>
<p>通病预防措施建议</p>	<p>(1) 设计单位：</p> <p>1) 应对 PC 叠合楼板的安装规定具体的起拱比例。</p> <p>2) 经脱模吊装验算，预制叠合板在长度 4.5m 以上，设计吊点宜设计 6 个及以上的吊点位置。</p> <p>(2) 生产单位：</p> <p>1) 生产前对预制叠合板的模台进行水平效验，模台符合要求方能安排生产。</p> <p>2) 加强钢筋班组的教育培训，对板的钢筋分布严格控制，间距误差控制在<math>\pm 10\text{mm}</math>。楼板的钢筋保护层厚度控制在<math>[\text{+}8, \text{-}5]\text{mm}</math>。</p> <p>3) 预制叠合板脱模时，需按照吊点位置进行脱模，不得少吊点脱模起吊。</p> <p>4) 厂家在叠合板制作过程中，脱模强度一定在 15mpa 以上方可脱</p>

模，强度未达到设计强度时采取水平不受力放置，不要堆码及运输，防止因堆码悬挑问题导致板的翘曲、下垂。

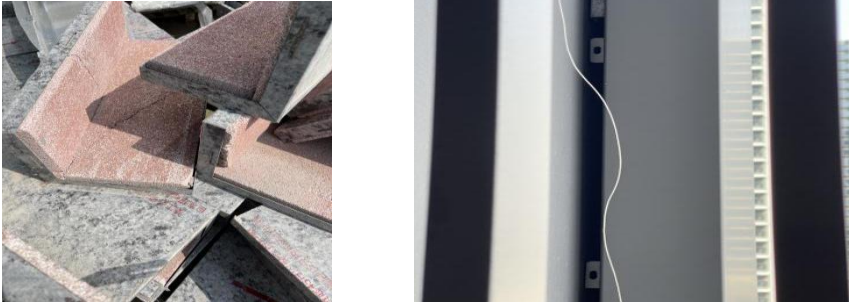
案例编号	4-26	案例类别	外墙装饰保温一体板安装问题
通病描述	<p><b>装配化装修：</b></p> <p>(1) 装饰保温一体板表面凸起、凹陷、不平整；</p> <p>(2) 胶缝不明显，层次感较差，部分胶缝开裂；</p> <p>(3) 外立面阴、阳角位置不顺直。</p>		
通病照片

原因分析	<p>(1) 装饰保温一体板进场后存放不当，部分保温层破损；</p> <p>(2) 龙骨施工前未对基础进行查验，基础平整度不足；</p> <p>(3) 保温装饰一体板卡槽螺栓松动，与承托件不能紧密结合；</p> <p>(4) 工人施工工艺不成熟，胶缝宽度不一致；</p> <p>(5) 阳角位置施工时未拉线导致胶缝弯曲，不顺直。</p>		
通病预防措施建议	<p>(1) 生产单位措施：</p> <p>1) 材料出厂前应进行出场验收，注重对产品质量的把关；</p> <p>2) 材料运输过程中应做好相应的防护工作，保证材料不在运输过程中出现损坏。</p> <p>施工单位措施：</p> <p>3) 做好材料进场的验收工作，对不合格板材一律作清退处理；</p> <p>4) 施工前对装饰保温一体板进行排版，编制专项施工方案；</p> <p>5) 装饰保温一体板堆放层数不应，堆放场地应有防雨、防潮措施，露天存放的应加盖防水油布，做好防护；</p> <p>6) 施工前对工人进行安全技术交底、使操作工人深入了解工艺流程和施工质量控制要点；</p> <p>7) 外墙板材安装过程中用靠尺测量与相邻墙板之间的平整度，并及时做出调整；</p> <p>8) 选择合格的密封胶对外墙板之间的缝隙进行处理，缝宽不应大于 5mm；</p> <p>9) 保证承托件螺栓的长度，保证承托件稳定、牢固。</p> <p>(2) 监理单位措施：</p>

<p>1) 对材料生产厂家营业执照、资质、安全生产许可证等进行审核；</p> <p>2) 审核保温一体板安装专项施工方案，督促施工单位对装饰保温一体板进行安装预排版，并做好排版的审核工作；</p> <p>3) 对进场的材料进行进场验收、现场见证取样送检复试，材料合格后方可进行安装；</p> <p>4) 对施工过程进行监督、验收。</p>		
案例编号	4-27	案例类别	钢结构钢筋桁架楼承板栓钉施工问题
通病描述	<p><b>装配化装修：</b></p> <p>(1) 栓钉间距参差不齐，垂直度较差；</p> <p>(2) 混凝土浇筑掺杂瓷环碎屑影响施工质量；</p> <p>(3) 钢梁上表面未做保护误刷油漆导致与栓钉接触不紧实存在气孔。</p>		
通病照片	 		
原因分析	<p>(1) 钢梁深化加工时未做涂装工程技术交底。</p> <p>(2) 栓钉施工前未划线标记，栓钉设计布置不合理。</p> <p>(3) 栓钉存放时未做保护措施致使其性能下降。</p> <p>(4) 栓钉焊接时操作不当，未及时自检调整栓钉机电流等参数。</p>		
通病预防措施建议	<p>(1) 生产单位：</p> <p>1) 图纸深化过程中逐项检查，及时发现问题并纠正，完善图纸审核流程，对施工过程中可能出现的问题提前考虑并重点审查；</p> <p>2) 构件加工前进行图纸交底，对于需要保护部位在涂刷油漆前需仔细检查，若存在遗漏需及时处理，待确认无误后方可进入下到工序；</p> <p>3) 构件进场时做好验收工作，未按照图纸要求制作或者不合格产品需及时返厂处理；</p> <p>4) 栓钉施工前对工人进行施工交底，将栓钉打设位置划线标记，</p>

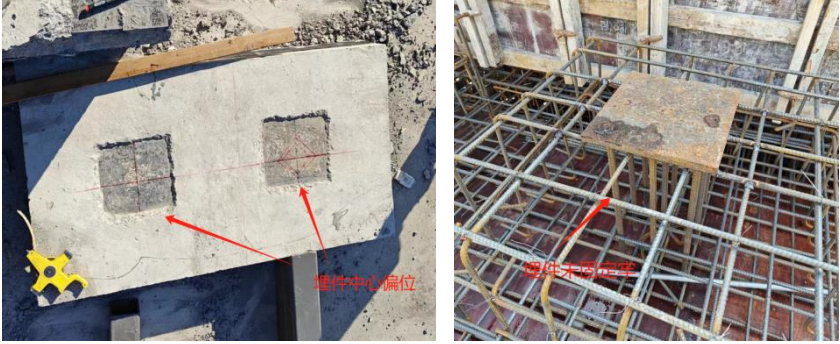
案例编号	4-29	案例类别	钢结构预埋锚栓及预埋件施工问题
通病描述	<p><b>装配化装修：</b></p> <p>(1) 预埋件安装时轴线、标高复核不准且土建结构存在偏差导致埋件偏位。</p> <p>(2) 预埋件安装后固定不牢导致埋件在混凝土浇筑后偏位。</p> <p>(3) 各工种协调不统一导致预埋件存在漏埋情况。</p>		
通病照片

原因分析	<p>(1) 管理人员不熟悉图纸，未统筹安排好各方施工顺序。</p> <p>(2) 各工种未做好工序交接工作，对于己方施工过程中发现的问题未及时反馈。</p> <p>(3) 预埋件安装前后未复核轴线、标高基准线是否正确。</p> <p>(4) 预埋件安装时固定不牢，混凝土浇筑前未再次复核调整。</p>		
通病预防措施建议	<p>(1) 在土建施工过程中应复核结构尺寸，对于存在偏差及设计变更的部位及时反馈并与各相关单位、部门进行沟通处理。</p> <p>(2) 预埋件安装前应做好轴线及基准标高的复核工作，对于土建结构也需复核检查是否存在偏位情况。</p> <p>(3) 预埋件深化加工时需考虑与土建部分的结合部位是否存在遮挡以及碰撞情况，若存在问题需及时反馈调整，避免施工时无法安装或者出现安装偏位。</p> <p>(4) 管理人员统筹安排好各工种的施工顺序并交代到位，避免存在预埋件还未安装而模板已经封好或漏埋的事情发生。</p> <p>(5) 预埋件安装完成后需再次统一检查复核，确认无误后可用铁丝等工具将其与土建结构绑扎或焊接牢固，避免浇筑混凝土时跑位。</p>
