江苏省建筑施工事故隐患辨识图集

(隧道工程)

前言 Introduction

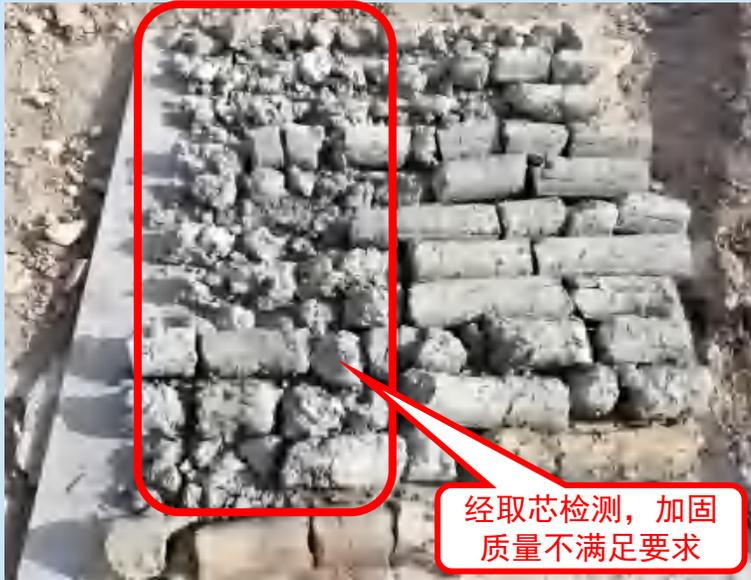
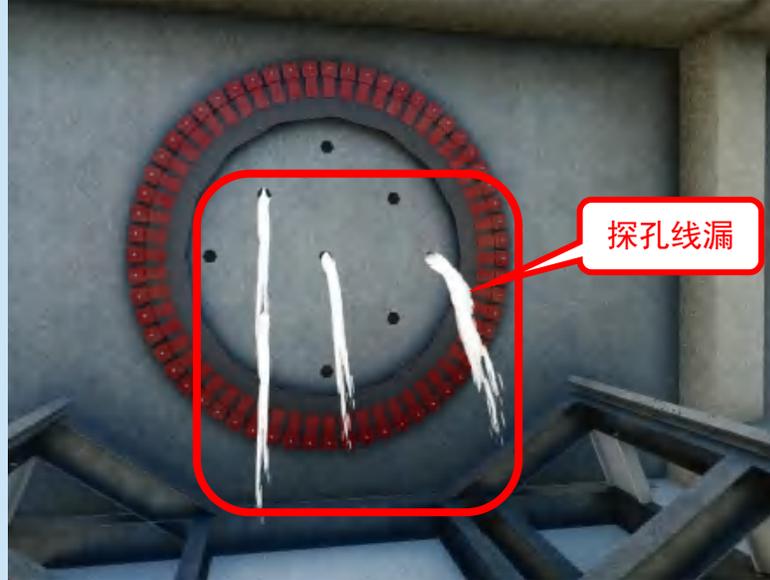
1.1.2 端头加固效果未达到要求且未采取措施即开始始发

隐患描述：盾构机始发端头加固经取芯检测，加固质量不满足要求（左图）或始发洞门水平探孔出现线漏（中图），且未采取措施即始发，存在涌水涌砂、土体塌陷、地面沉降等风险。

规范要求：《盾构法隧道施工及验收规范》GB 50446-2017第7.4.2条：始发掘进前，应对洞门外经改良后的土体进行质量检查，合格后方可始发掘进。

整改措施：盾构机暂停始发，采用地面垂直注浆或洞门范围水平注浆等方式对始发端头补强加固，加固效果经验证达到要求后方可始发（右图）。

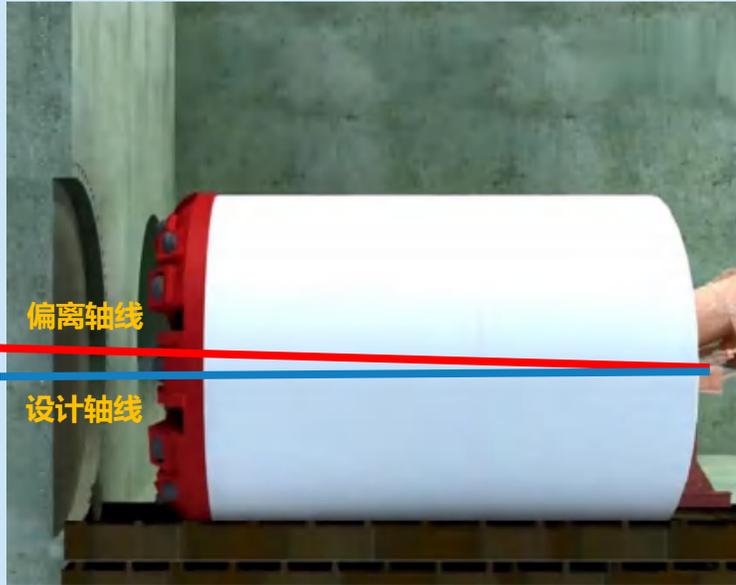
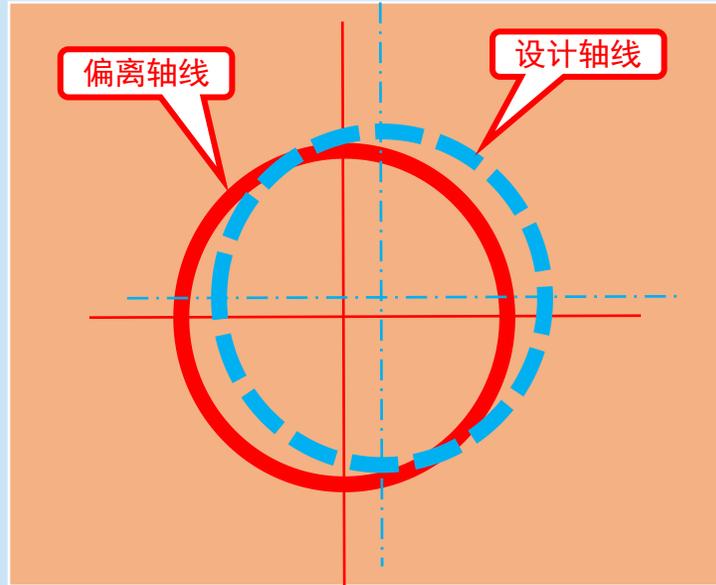
1.1.5 盾构始发前未复核盾构机姿态与折页压板拟合圆姿态匹配情况

隐患描述：盾构洞门密封橡胶帘布折页压板安装后，未复核盾构机姿态（左图）与折页压板拟合圆姿态匹配情况（中图）即始发，存在设备损坏、密封失效、地层变形等风险。

规范要求：《盾构法隧道施工及验收规范》GB 50446-2017第4.2.2条第1款：复核各工作井井位里程及坐标、洞门圈制作精度和安装后的高程和坐标。

整改措施：盾构机下井后复核测量盾构机的中心轴线与设计轴线在水平和垂直方向的偏差，同时测量盾构机的滚动角、俯仰角等参数，提前模拟盾构机轴线位置并进行调整，满足要求后方可始发（右图）。

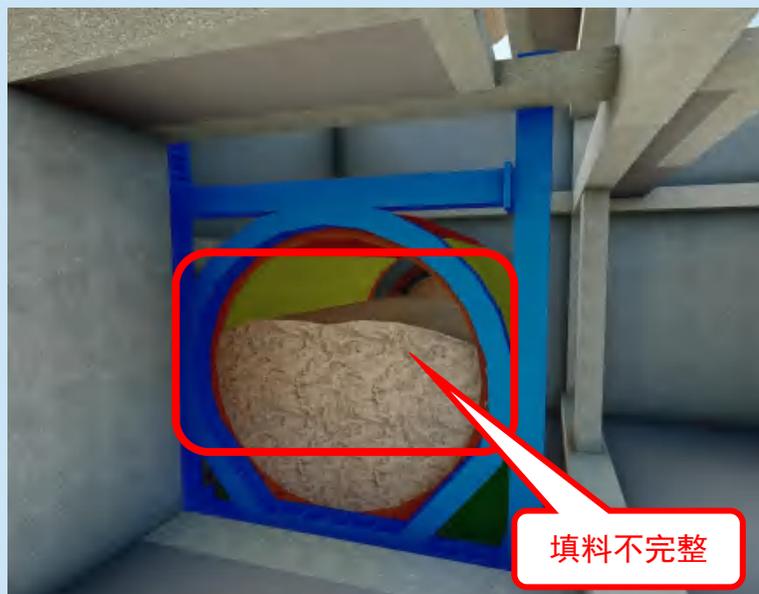
填料不完整

隐患描述：盾构始发/接收钢套筒未按要求密闭、填料不完整（左图），或接缝密封性不良、泥水渗漏（中图），存在钢套筒结构损坏、盾构姿态失控等风险。

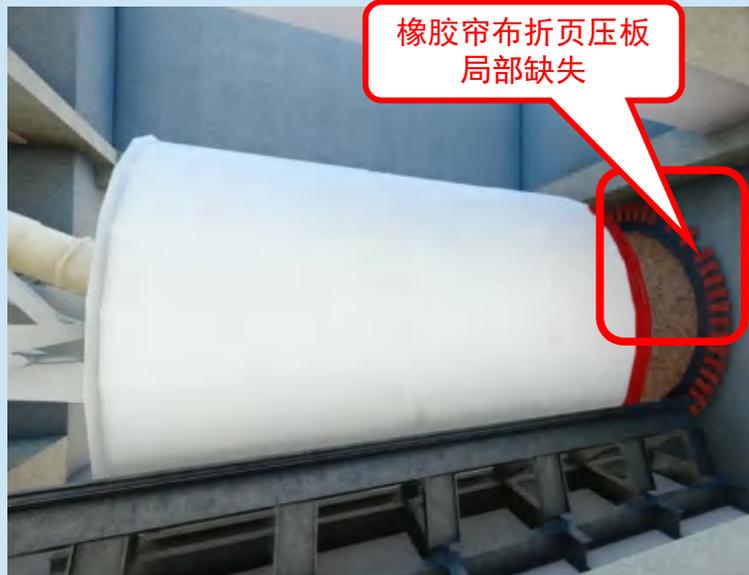
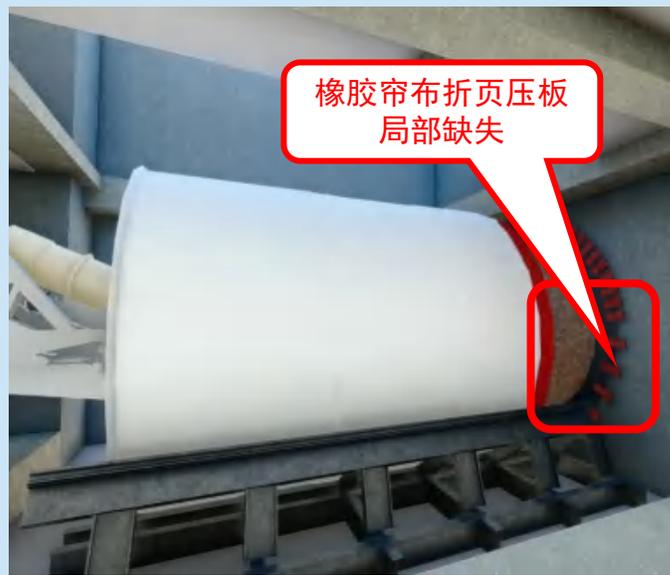
1.1.9 盾构洞门未按设计要求制作密封装置

隐患描述：盾构洞门未按设计要求制作密封装置（左图、中图），存在涌水涌砂、坍塌等风险。

规范要求：《盾构法隧道施工及验收规范》GB 50446-2017第4.4.3条第4款：洞门密封装置应满足盾构始发和接收密封要求。

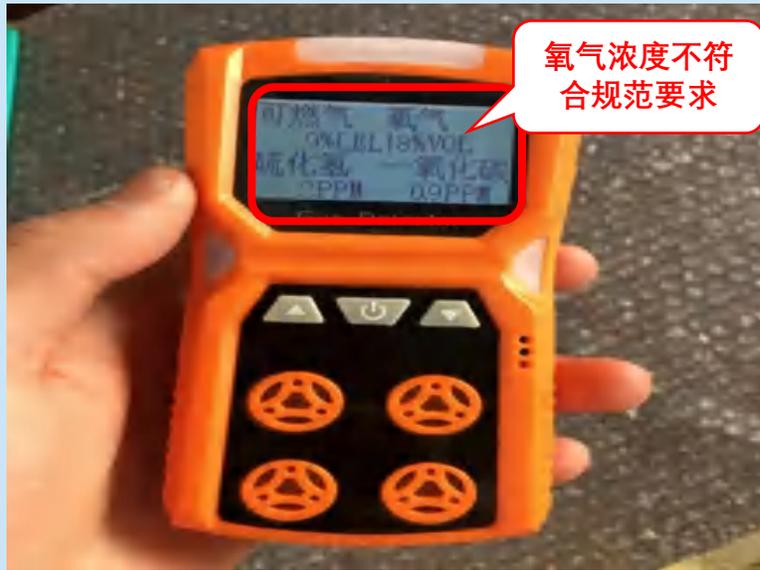
重大事故隐患的判定标准：《房屋市政工程生产安全重大事故隐患判定标准（2024版）》第十一条第（二）款：有限空间作业未履行“作业审批制度”，未对施工人员进行专项安全教育培训，未执行“先通风、再检测、后作业”原则。

隐患描述：盾构机土仓（有限空间）内氧气含量不足仍安排施工作业（左图），存在人员窒息等风险。

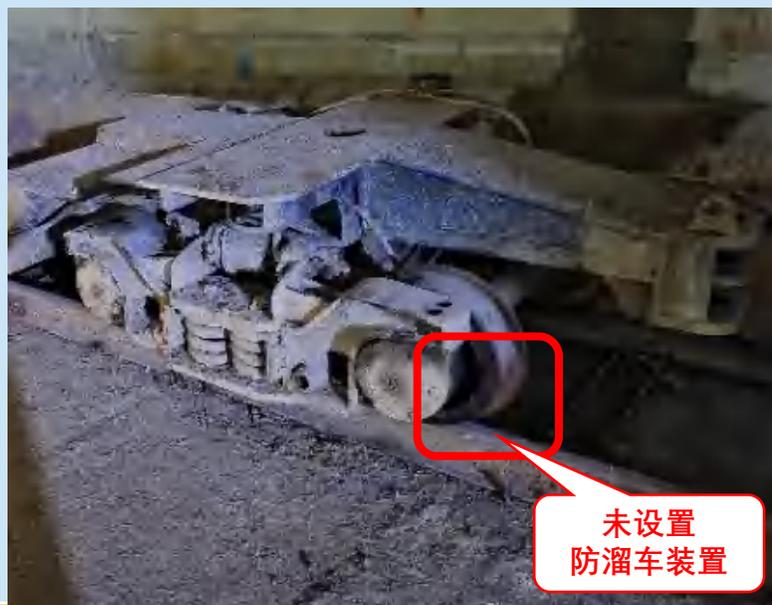
1.4.1 盾构隧道运输电机车停车未设置防溜车装置

隐患描述：盾构隧道运输电机车停车未设置防溜车装置（左图），存在车辆溜车、撞击损坏和人员伤亡等风险。

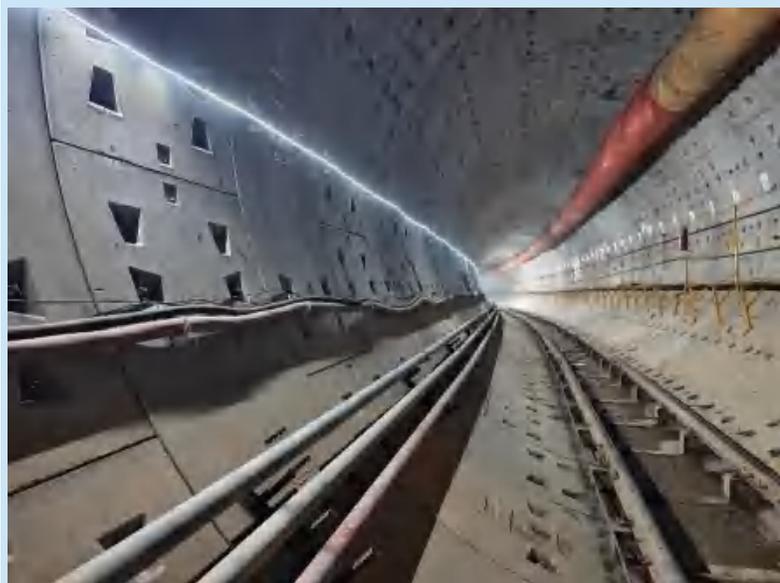
1.4.3 盾构隧道内未设置限速标识、安全警示标志

隐患描述：盾构隧道内未设置限速标识、安全警示标志（左图）。

规范要求：《中华人民共和国安全生产法》第三十五条：生产经营单位应当在有较大危险因素的生产经营场所和有关设施、设备上，设置明显的安全警示标志。

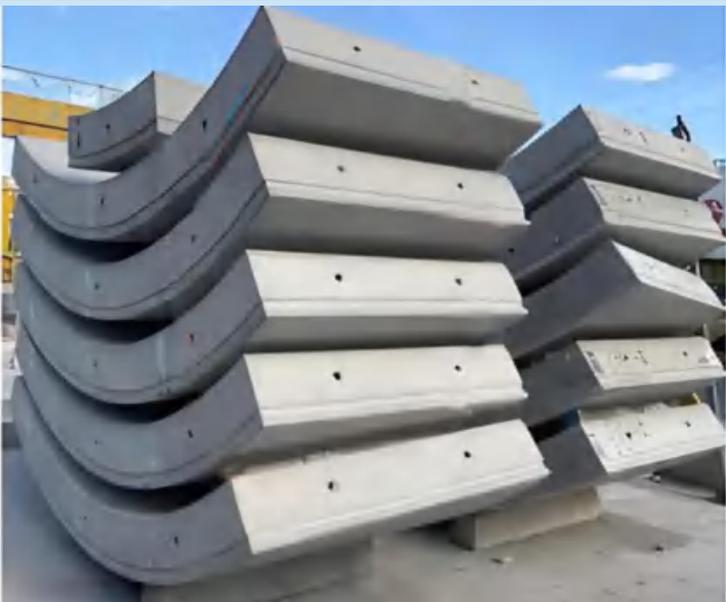
1.5.1 地基承载力未经验算，管片码放过高

隐患描述：管片堆放时地基承载力未经验算，管片码放过高（左图），存在地面变形、管片开裂、管片倾覆等风险。

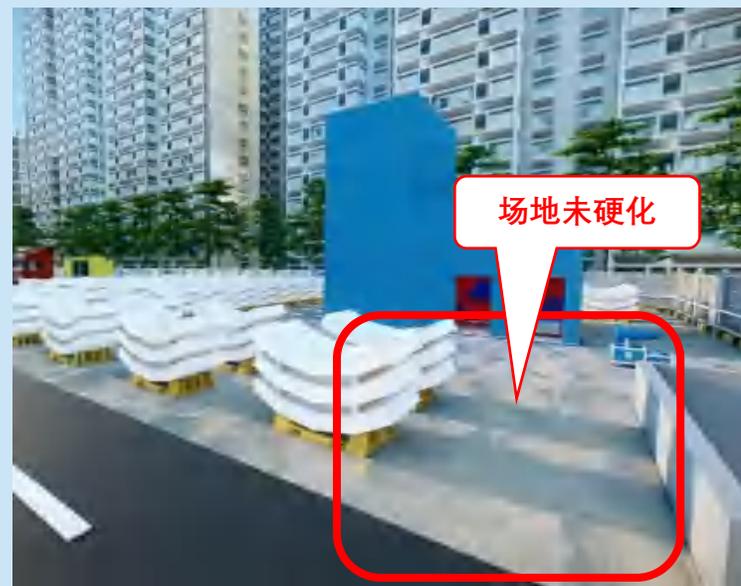
1.5.2 管片堆放场地未硬化或不平整

隐患描述：管片堆放场地未硬化或不平整(左图)，存在管片倾覆的风险。

规范要求：《盾构法隧道施工及验收规范》GB 50446-2017 第6.8.1条：管片贮存场地应坚实平整。

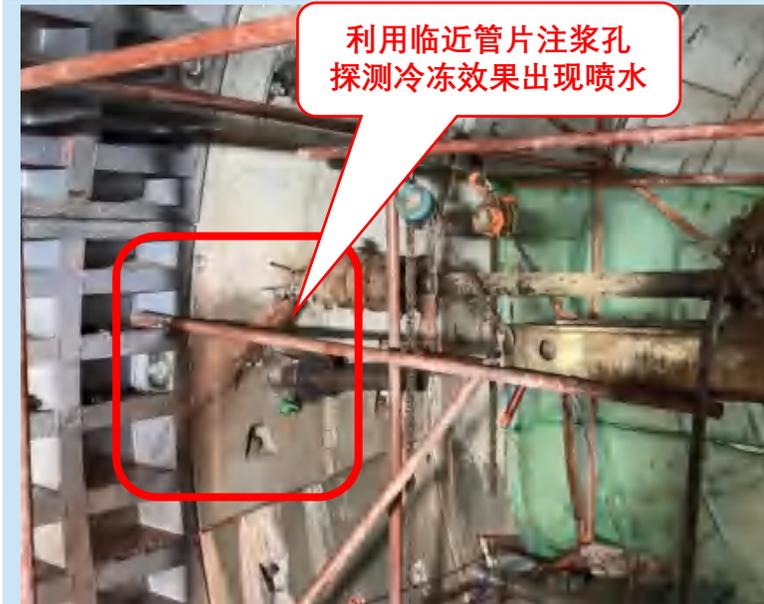
1.6.1 冷冻法联络通道开挖前探孔喷水

隐患描述：冷冻法联络通道开挖前探孔喷水，冻结效果不满足设计要求（左图）。

规范要求：《城市轨道交通工程建设安全生产标准化技术指南》第6.10.4条第3款：在开挖前5天应对冻结帷幕薄弱处进行探孔取芯分析，并在探孔内布置测温孔进行测温，确保冻结帷幕的冻结效果。

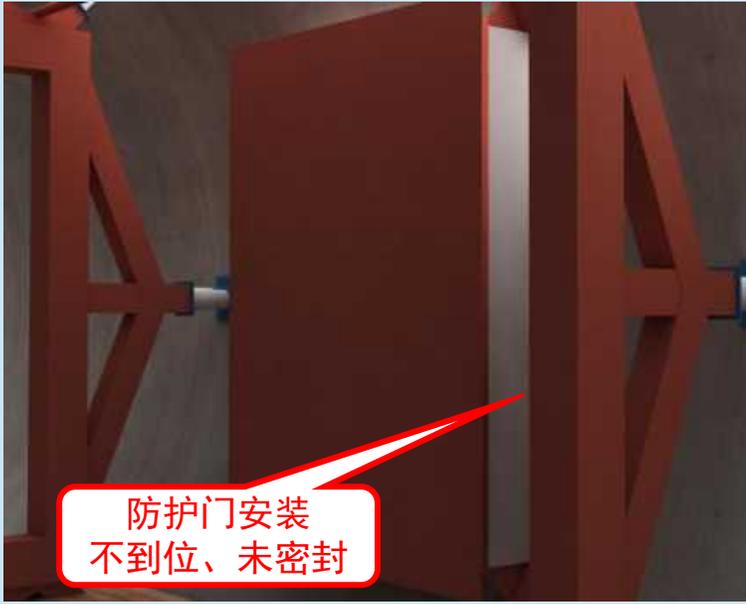
1.6.3 矿山法联络通道防护门安装不到位

隐患描述：矿山法联络通道防护门安装不到位、未密封，导致防护门防护失效（左图）。

规范要求：《城市轨道交通工程建设安全生产标准化技术指南》第6.10.3条第9款：通道防护门应在积极冻结期间安装，防护门和钢管片接触面应满焊牢固，确保密封。

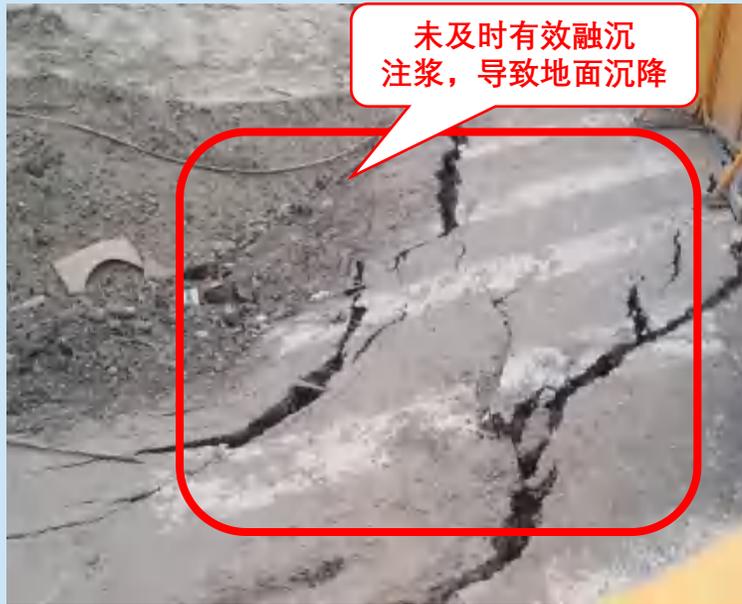
1.6.4 冷冻法联络通道解冻后，未及时进行有效的融沉注浆

隐患描述：冷冻法联络通道解冻后，未及时进行有效的融沉注浆，导致地面沉降（左图）。

规范要求：《城市轨道交通工程建设安全生产标准化技术指南》第6.10.6条第3款：停止冷冻后应根据各工程地质融沉情况选择注浆，融沉注浆应按监测报告分析注浆量，遵循少量、多次、均匀的原则。

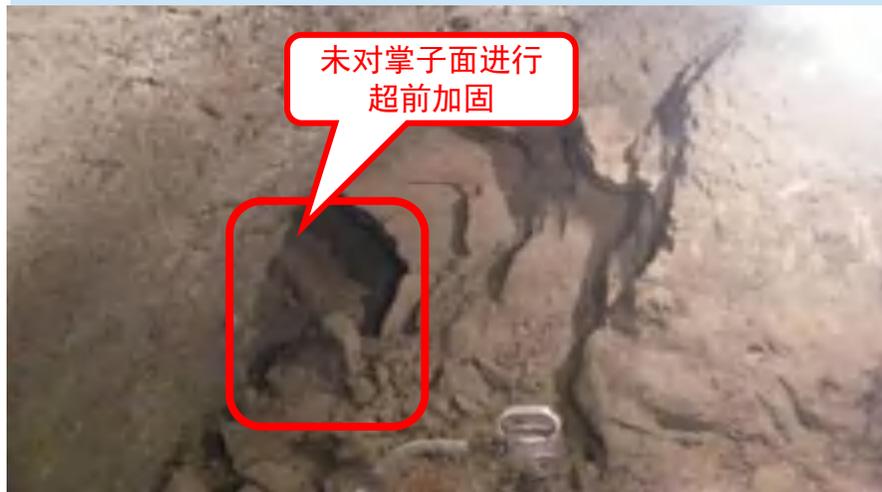
重大事故隐患的判定标准：《房屋市政工程生产安全重大事故隐患判定标准（2024版）》第十三条第（三）款：未按规定或施工方案要求选择开挖、支护方法，或未按规定开展超前地质预报、监控量测，或监测数据超过设计控制值且未及时采取措施。

隐患描述：未按照施工方案要求的支护方法（管棚、超前小导管或开挖面深孔注浆）对掌子面进行超前加固（左图），存在结构失稳、坍塌等风险。

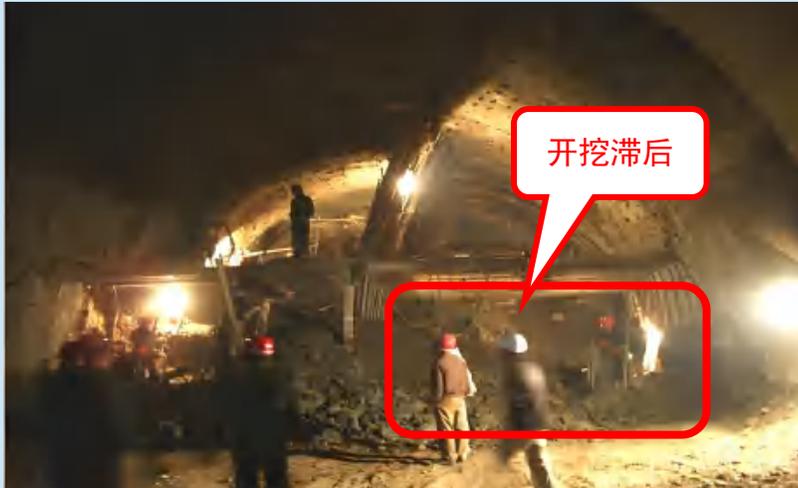
隐患描述：未按照施工方案中明确的开挖顺序进行开挖，下部导洞开挖滞后（左图），导致初支未及时闭合成环，存在坍塌、结构变形与破坏等风险。

整改措施：严格按照施工方案中明确的开挖顺序进行开挖，下部导洞及时按照施工步距跟进开挖，确保初支及时闭合成环(中图、右图)。

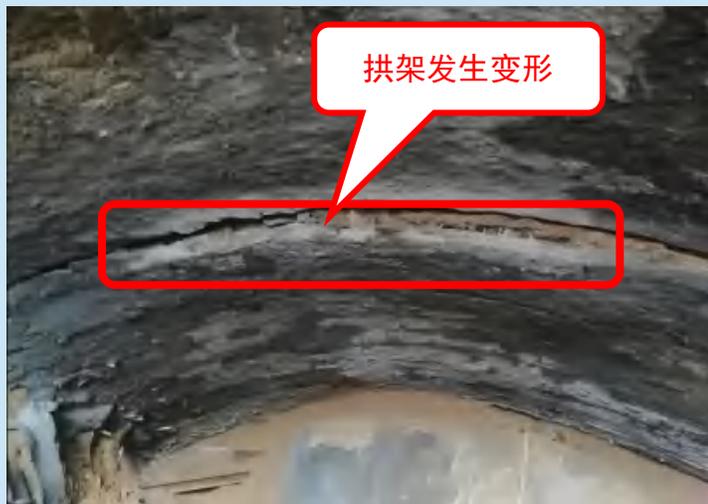
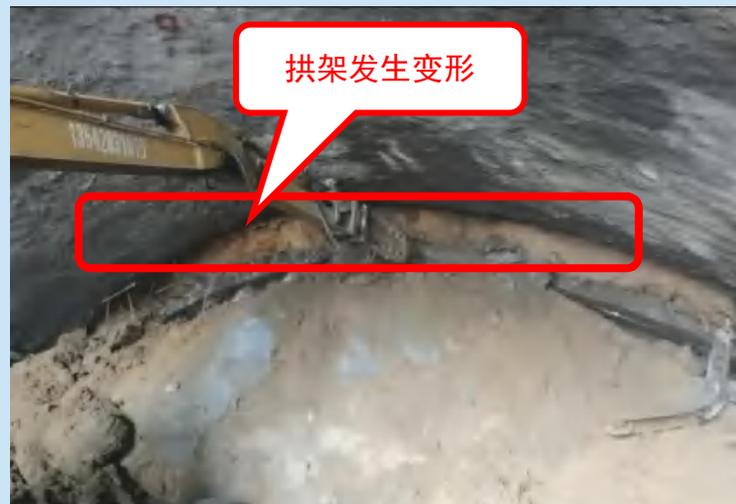
隐患描述：支护结构扭曲变形或出现裂缝，且未及时采取措施（左图、中图），存在结构失稳、坍塌等风险。

整改措施：立即停工并疏散人员，采取紧急临时加固，对裂缝进行封堵，防止变形和裂缝进一步发展（右图）。根据原因分析制定针对性的后续处置方案，必要时组织专家论证，并在保证人员安全的条件下实施。

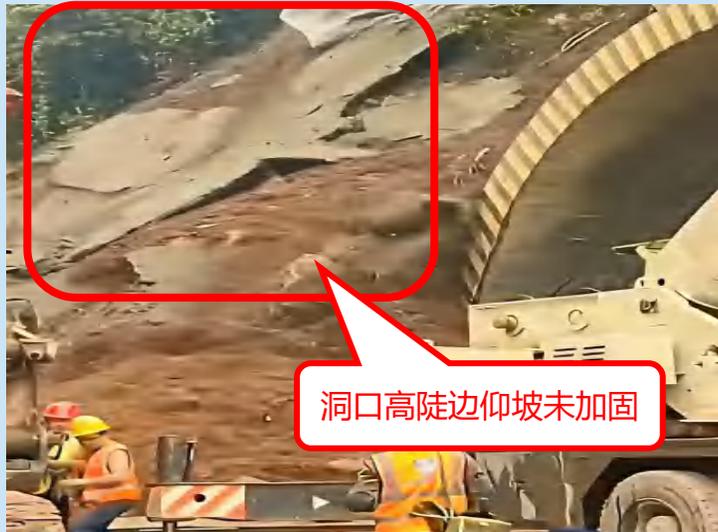
隐患描述：洞口高陡边仰坡未加固或加固不到位，存在山体滑坡的风险（左图）。

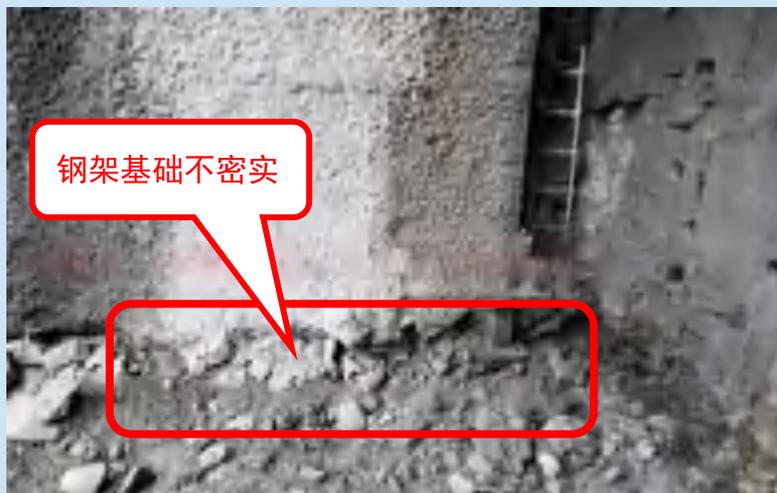
隐患描述：初支拱脚格栅钢架基础不密实（左图），存在初支结构下部失稳等风险。

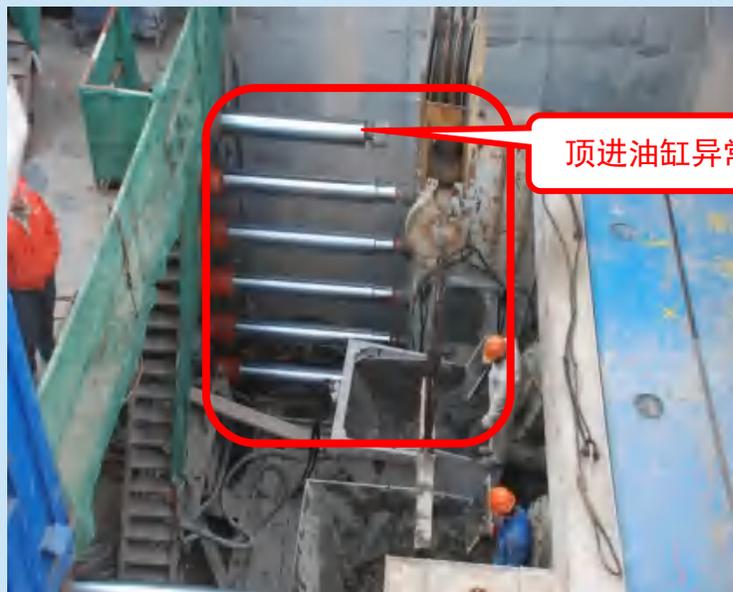
顶进油缸异常

隐患描述：顶进油缸异常仍继续顶进作业，导致液压系统故障，存在顶推力突变、姿态不当、管节受损等风险（左图）。

整改措施：定期检查液压系统和油缸密封件，对损坏部件及时更换，确保设备处于良好状态。发现压力突变时立即停止顶进，调整压力至正常范围后方可继续施工（中图、右图）。

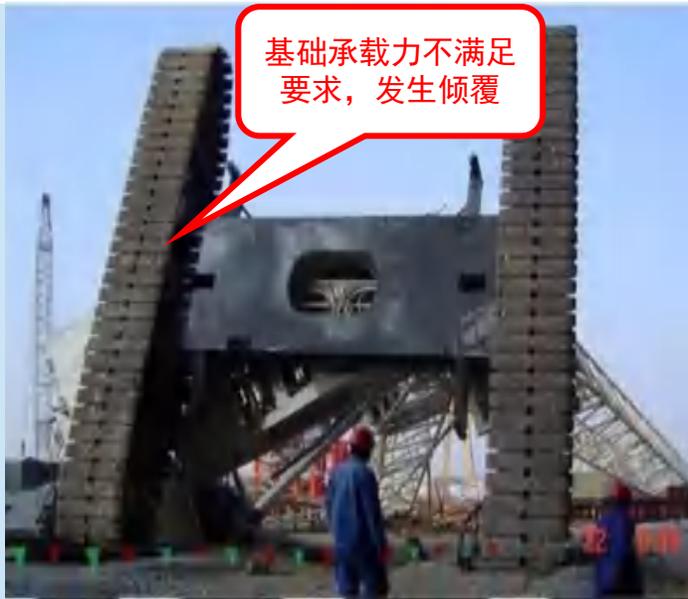
隐患描述：盾构机/顶管机吊装时，基础承载力未经验算，基础承载力和变形不满足设计要求，导致起重机械倾覆（左图）。

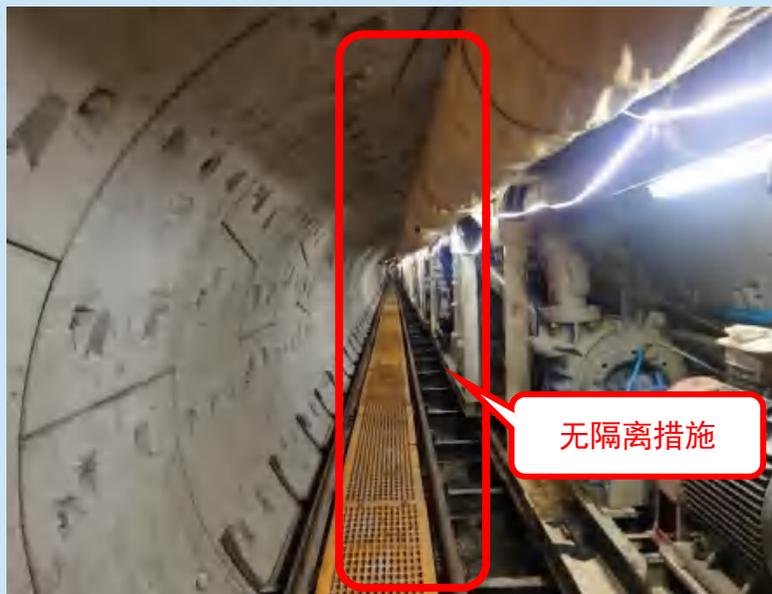
隐患描述：盾构隧道运输电机车轨道未与人员通道进行有效隔离（左图），存在车辆伤害等风险。

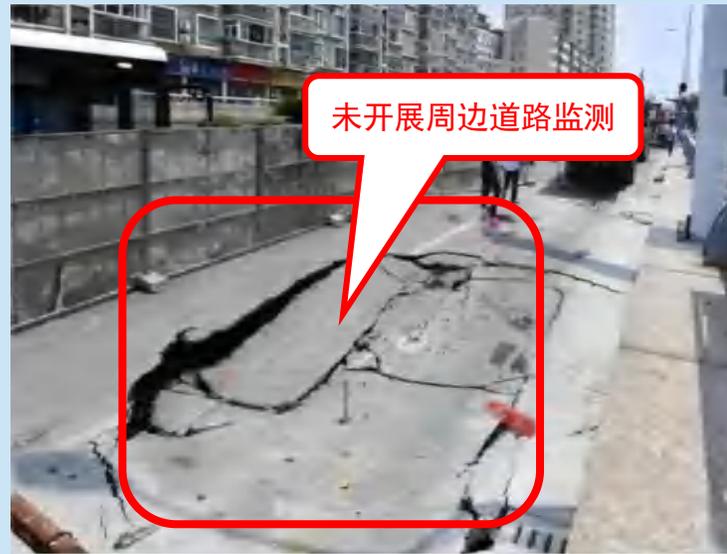
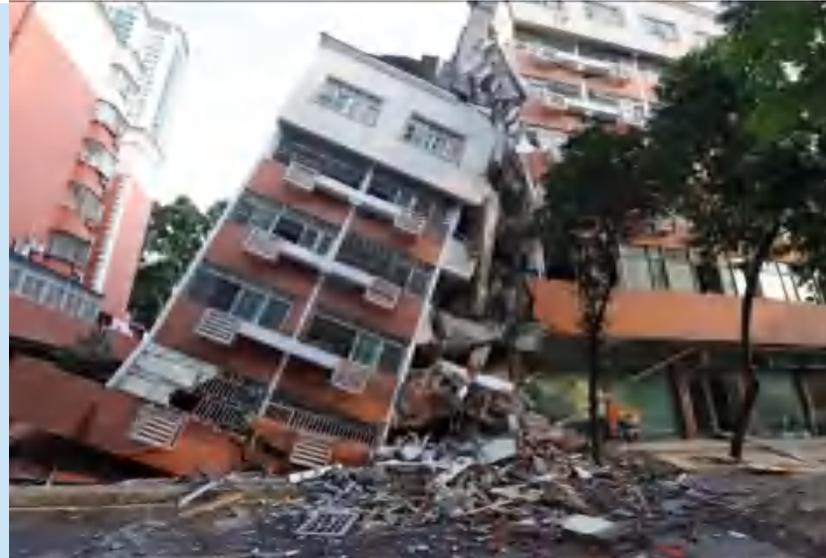
隐患描述：隧道施工未按规定对周边道路、管线、建筑物进行监测，未能及时发现或防范路面塌陷、建筑物倒塌等异常情况（左图、中图）。

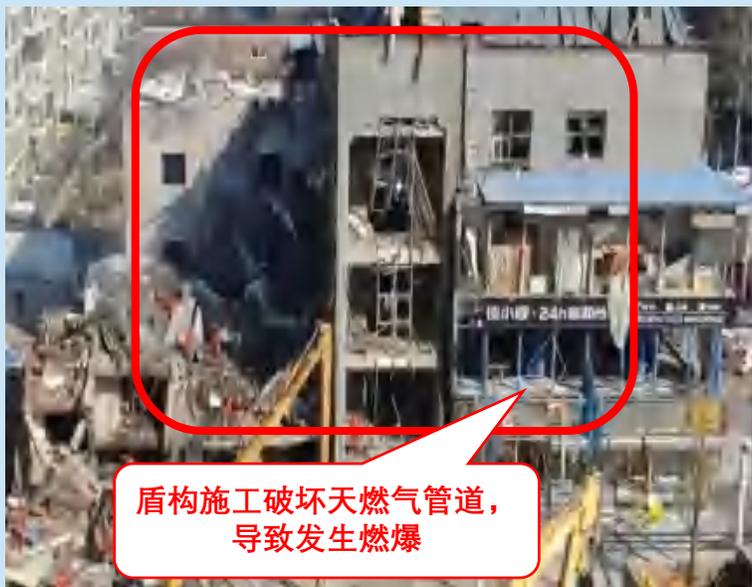
隐患描述：盾构施工过程中未对因施工可能造成损害的毗邻建筑物、构筑物和地下管线等采取专项防护措施，造成地埋天然气管道破损泄漏，天然气扩散至周边建筑物内发生爆燃（左图）。

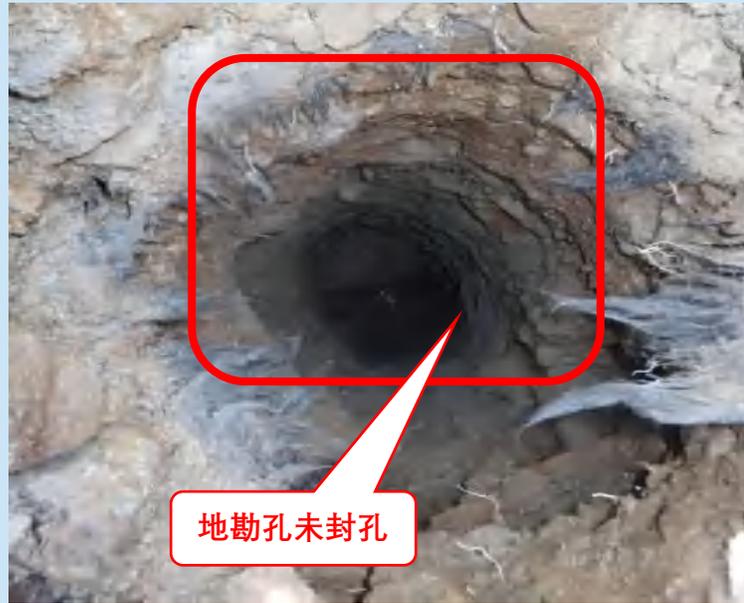
隐患描述：盾构隧道刀盘上方土体的地勘孔未进行封孔（左图），导致掘进时刀盘泡沫剂沿孔洞流出，出现地面冒浆（中图）。
